| 大野田YKハイツA棟 |
| 西面基礎ひび割れ補修 |

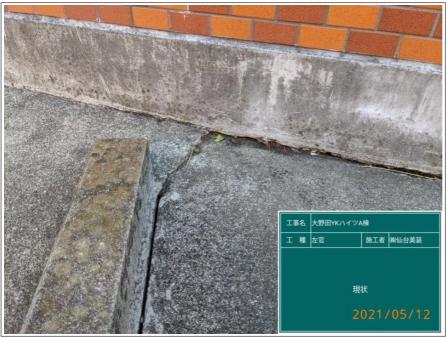
施工前

西面基礎ひび割れ補修

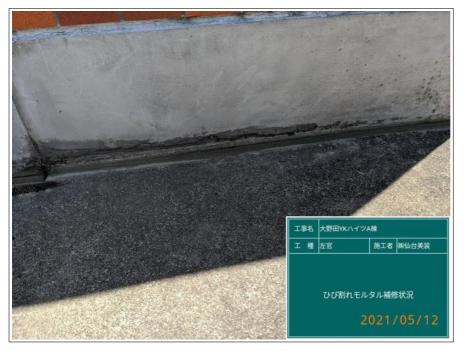
| 大野田YKハイツA棟 |
|---|
| 施工前 |

| 大野田YKハイツA棟 |
|---|
| 西面基礎ひび割れ補修 |
