| 工事件名 | 関根ビル 修繕工事 |

株式会社 仙台美観 2021/05/07

床磁器タイル破損箇所修繕

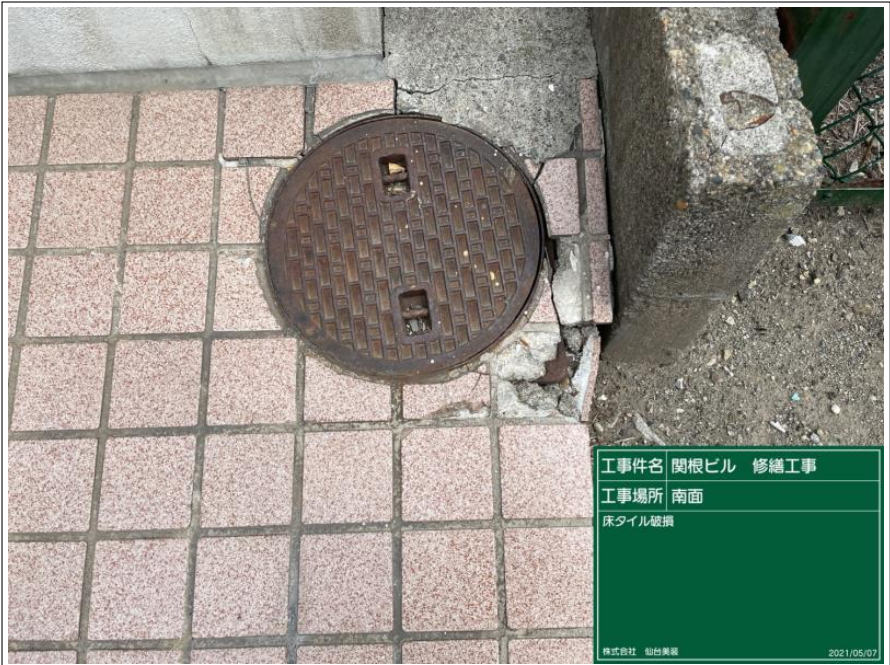
施工前

| 床タイル破損 | |

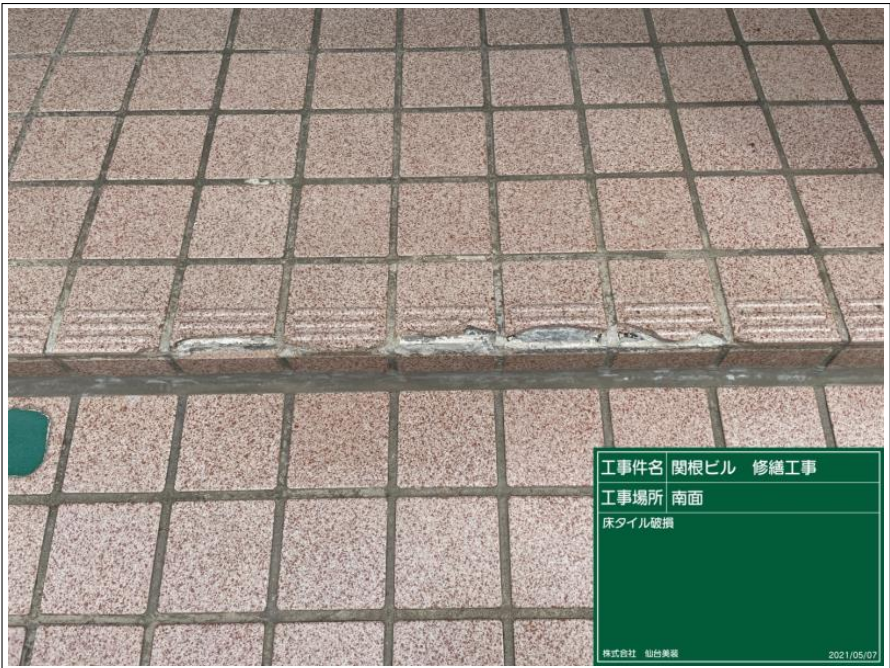
施工前

| 床タイル破損 | |

床磁器タイル破損箇所修繕

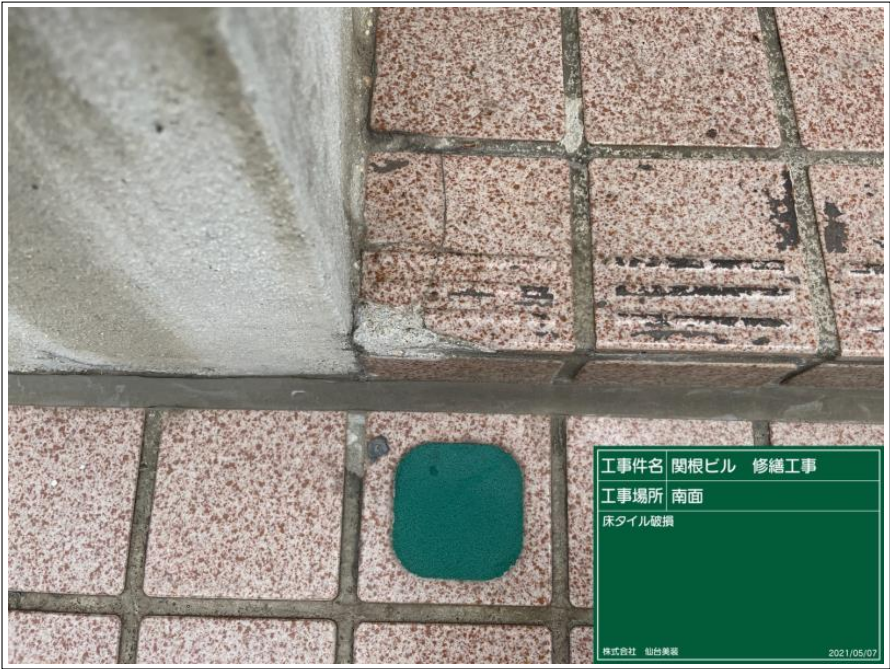
施工前

| 床タイル破損 | |

床磁器タイル破損箇所修繕
