アイーラ渡辺 改修工事

共用通路及び共用階段部

下地補修工事

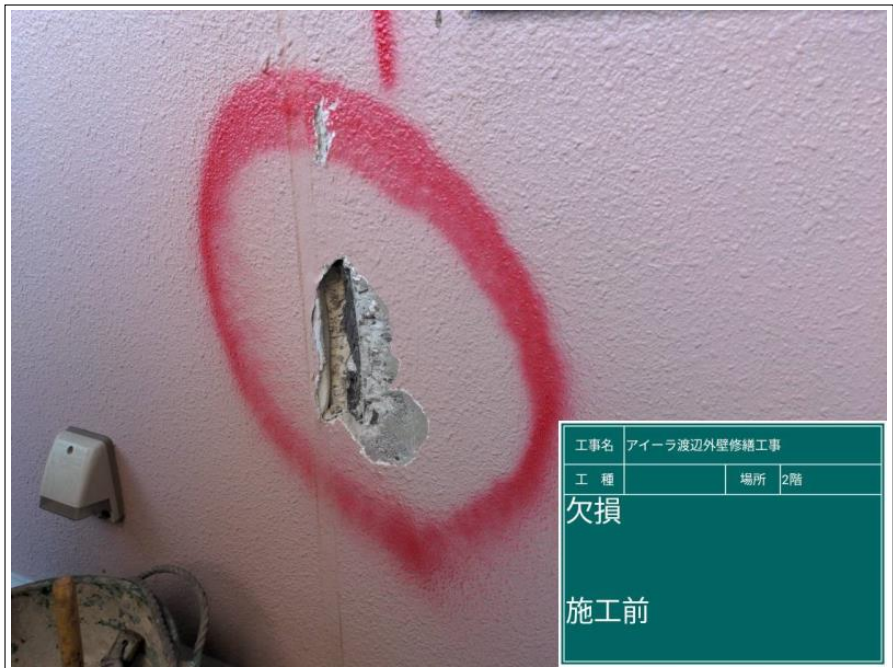
欠損部 マーキング

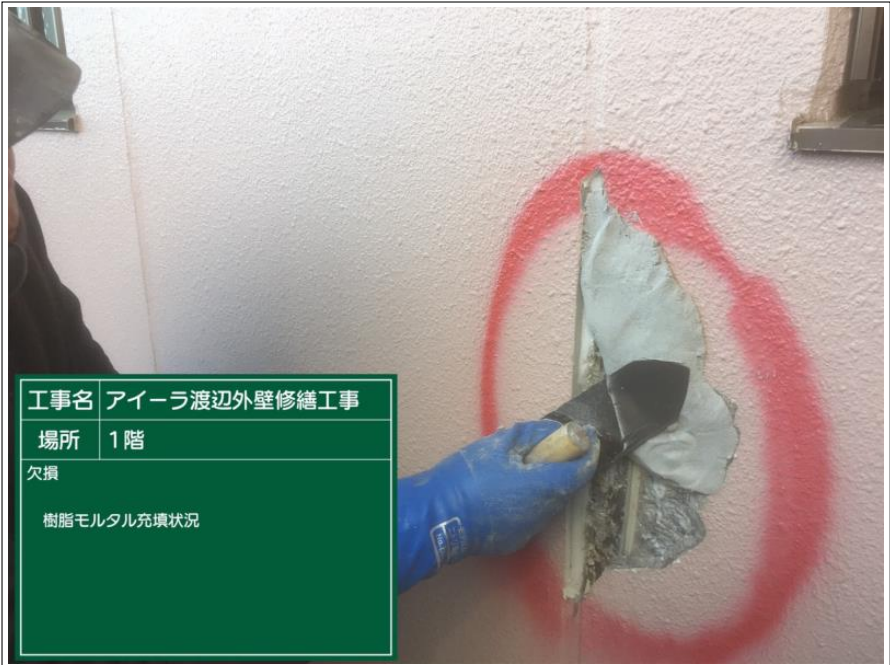
| 場所 | 1階 | | |

| 欠損 | 樹脂モルタル充填状況 | | |

樹脂モルタル充填

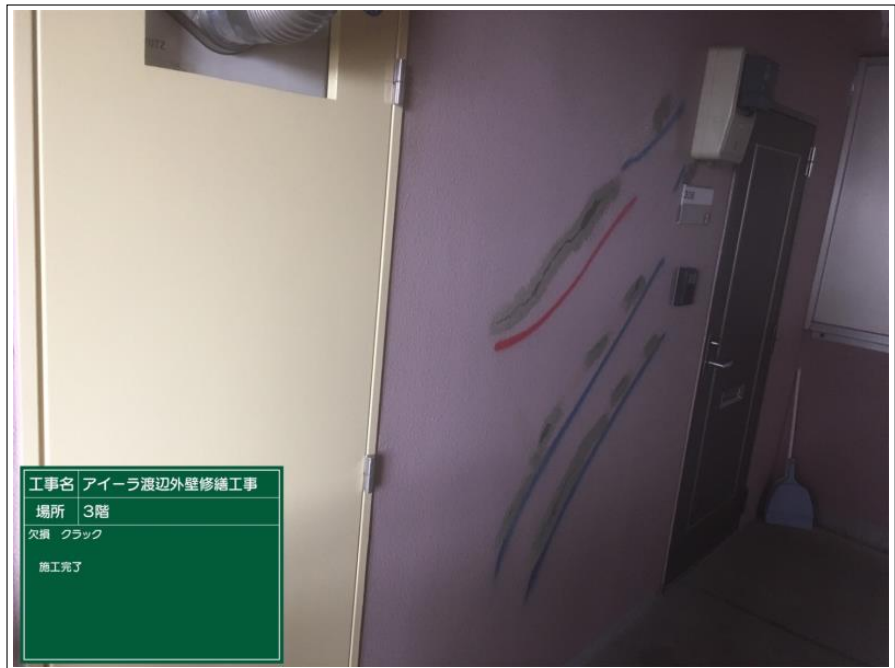
| 場所 | 3階 |

| 欠損 | クラック |

完了

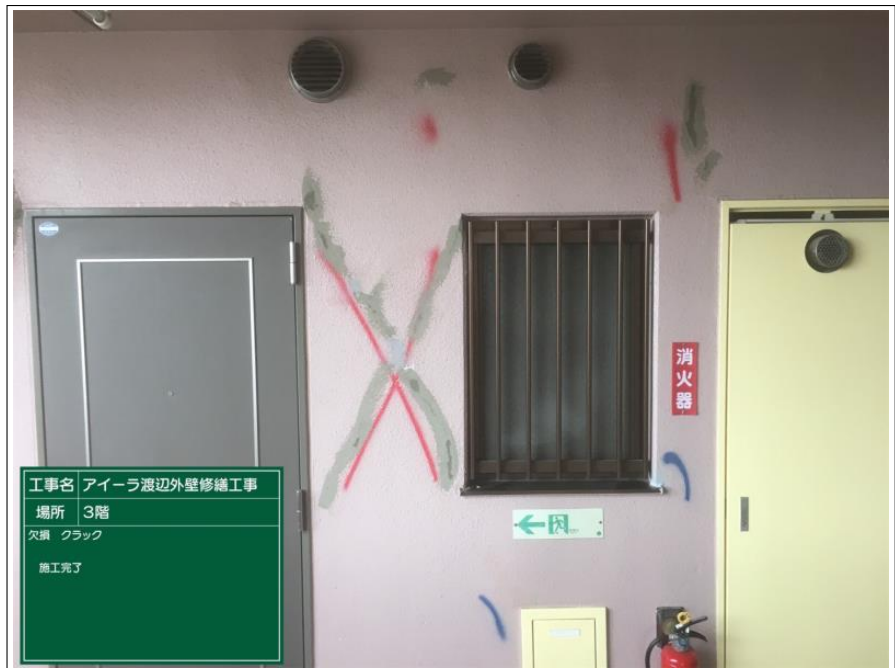
| 場所 | 3階 |

| 欠損 | クラック |

完了

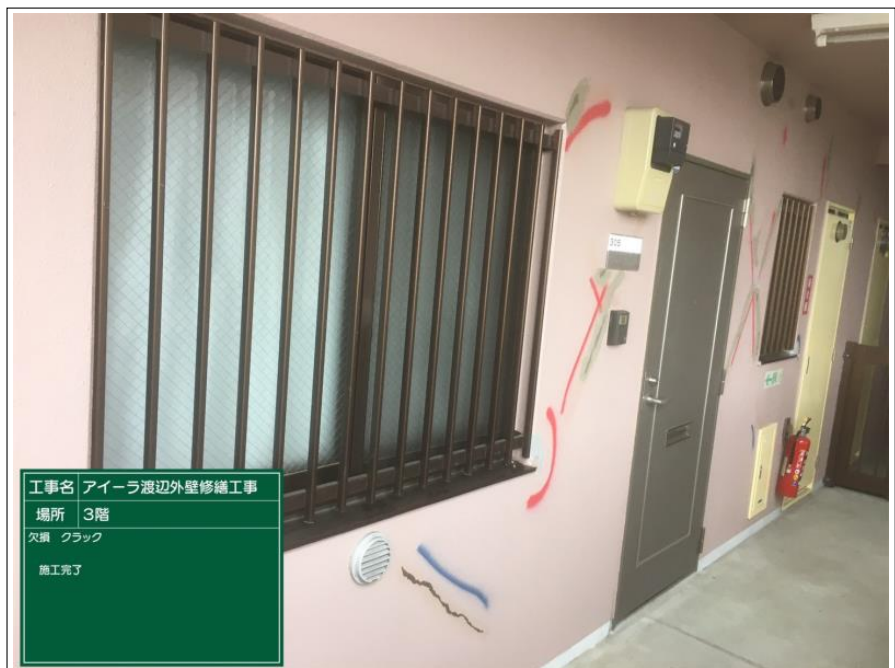
| 場所 | 3階 |

| 欠損 | クラック |

完了
