| 工事名 | アスコット清水沼ひび割れ補修工事 |

アスコット清水沼

2/13震災 修繕工事

工期2021/7/10～7/17

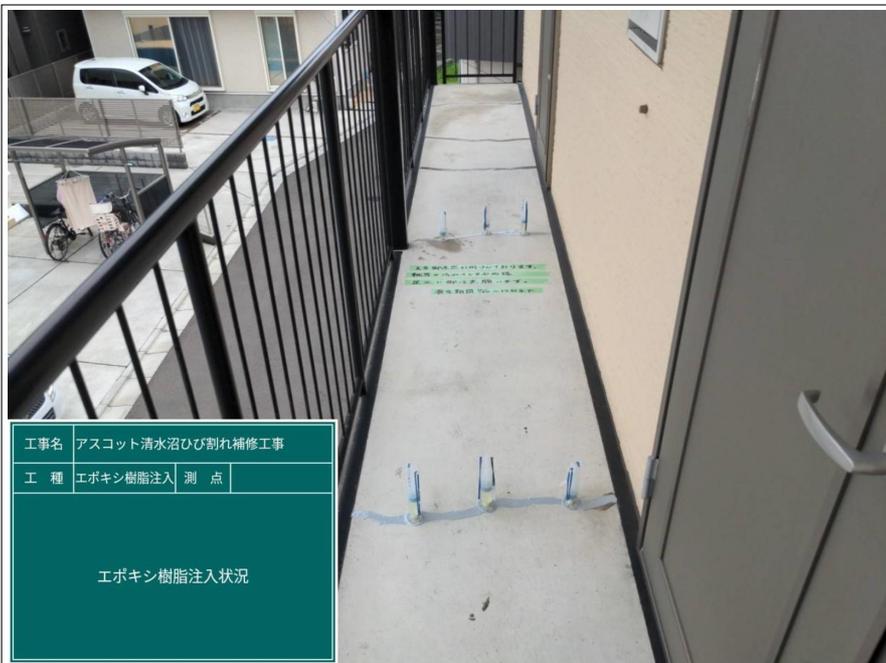
エポキシ樹脂注入状況

低圧注入 状況

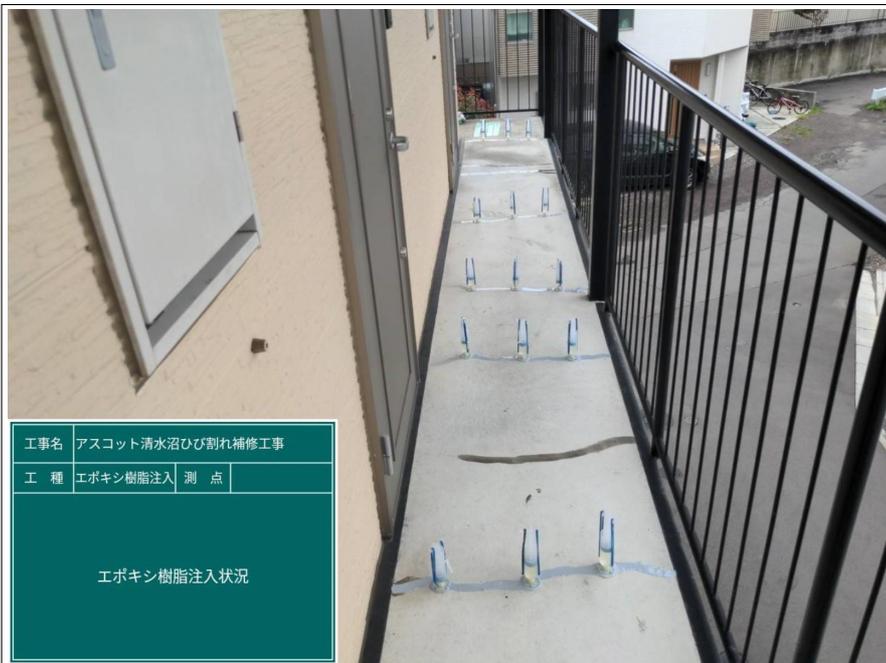
エポキシ樹脂注入状況

低圧注入 状況

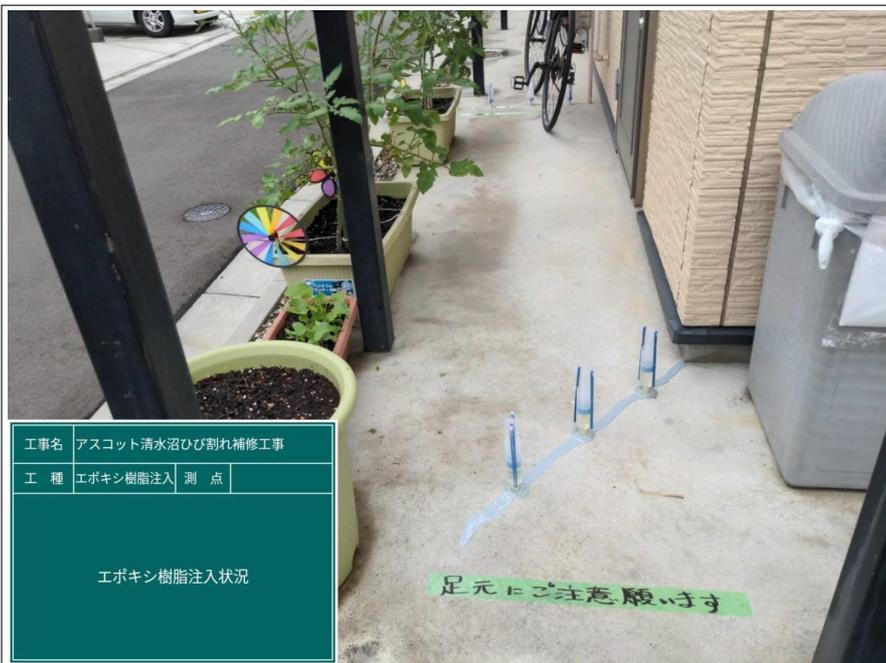
エポキシ樹脂注入状況

低圧注入 状況

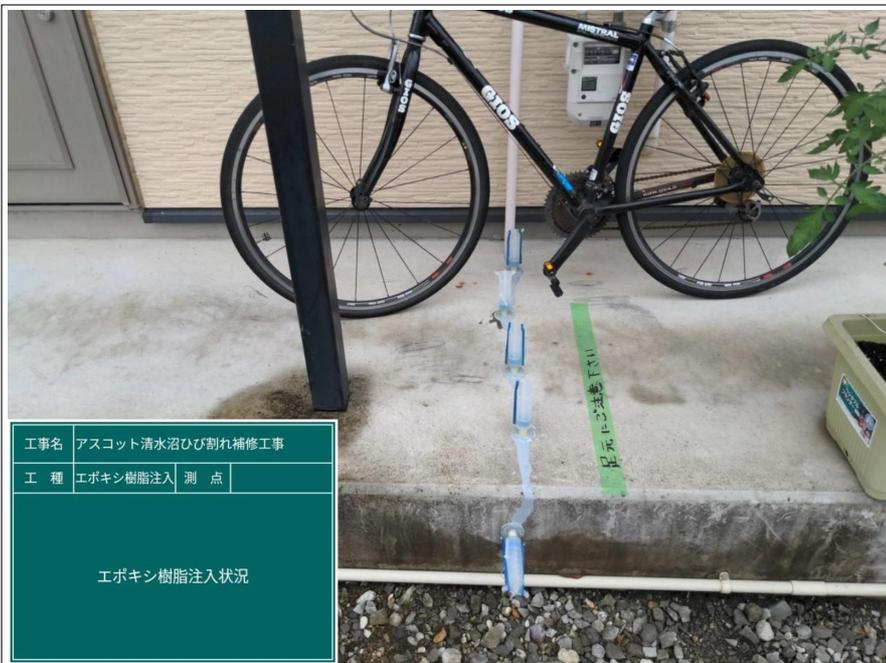
エポキシ樹脂注入状況

低圧注入 状況

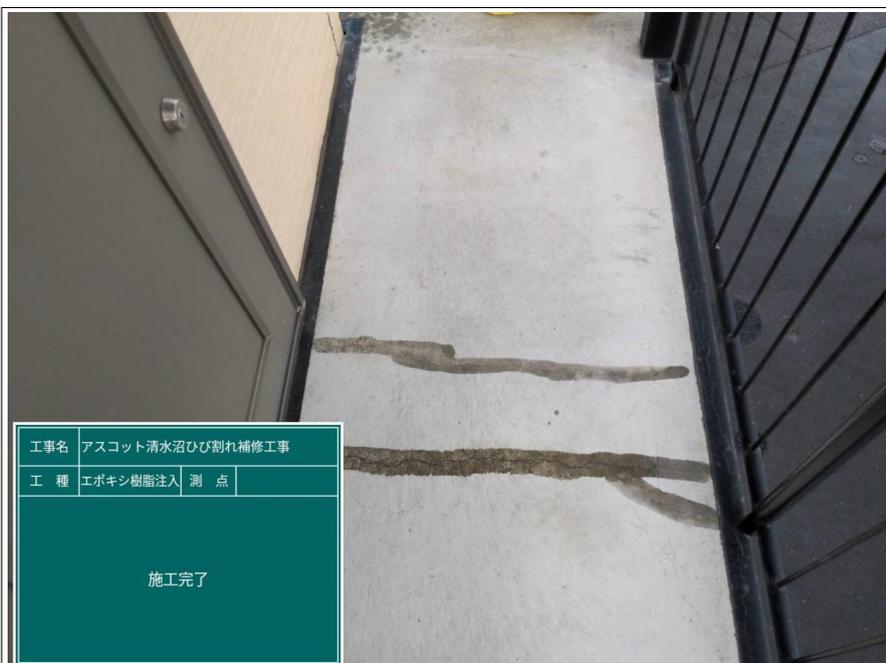
施工完了

低圧注入 完了

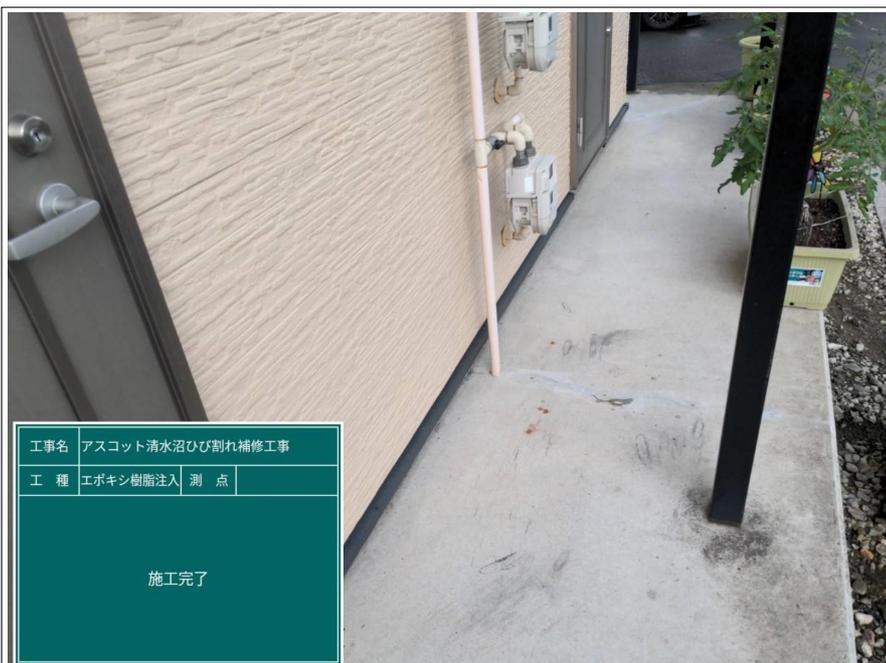
施工完了

低圧注入 完了

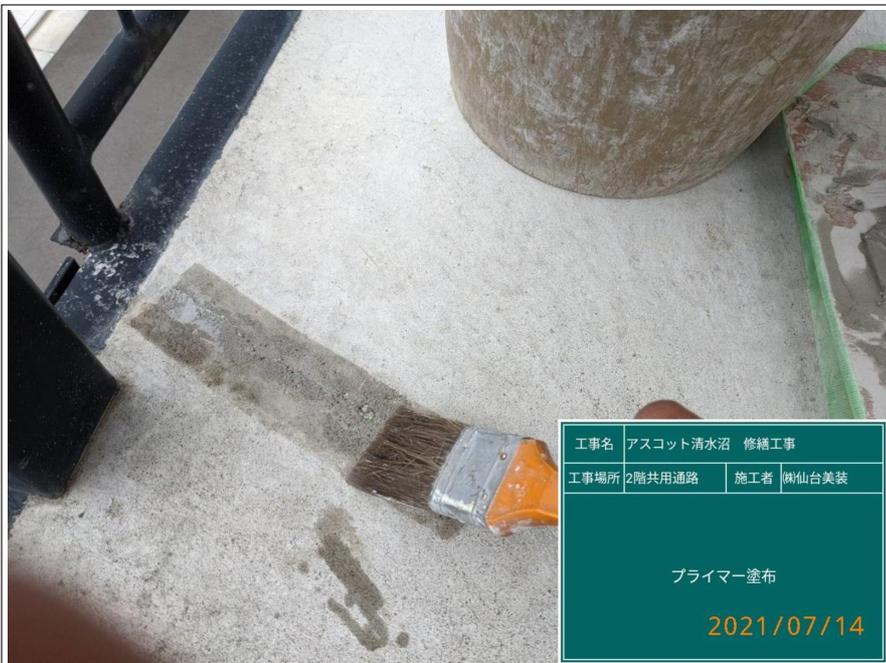
| 工事場所 | 2階共用通路 | 施工者 | 株式会社美装 |

| プライマー塗布 | | | |

左官作業 状況

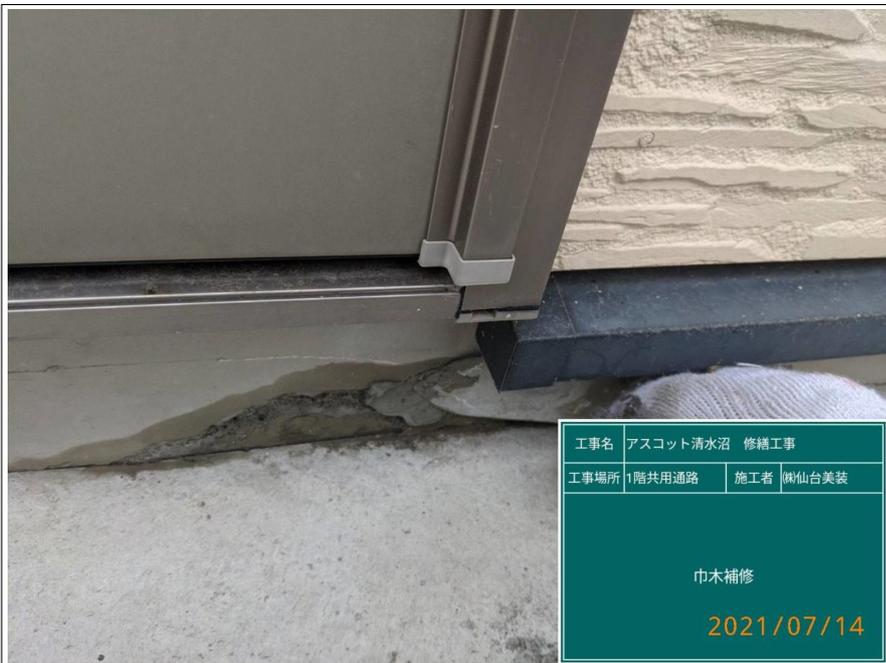
| 工事場所 | 1階共用通路 | 施工者 | 株式会社美装 |

| 巾木補修 | | | |

左官作業 状況

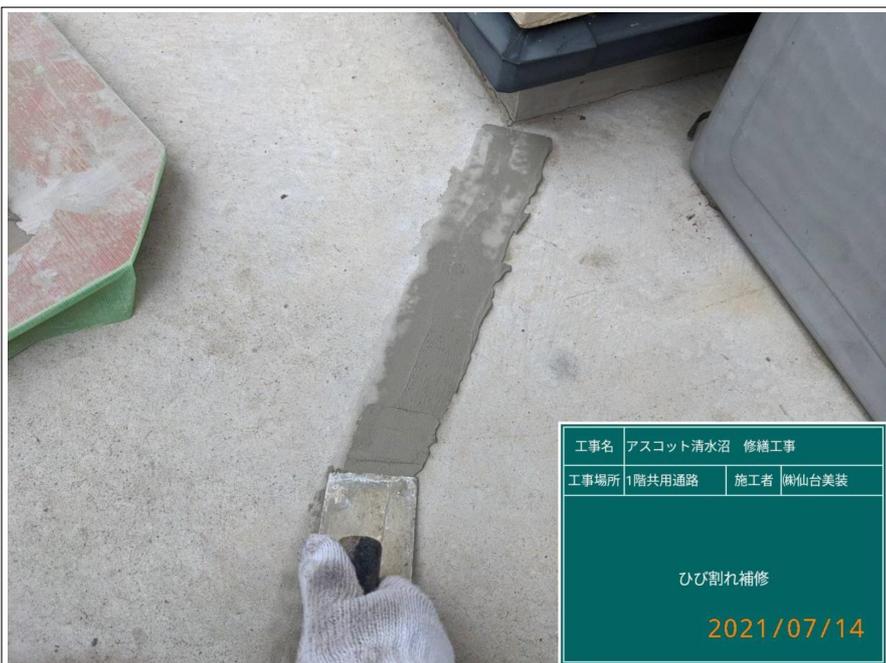
| 工事場所 | 1階共用通路 | 施工者 | 株式会社美装 |

| ひび割れ補修 | | | |

左官作業 状況

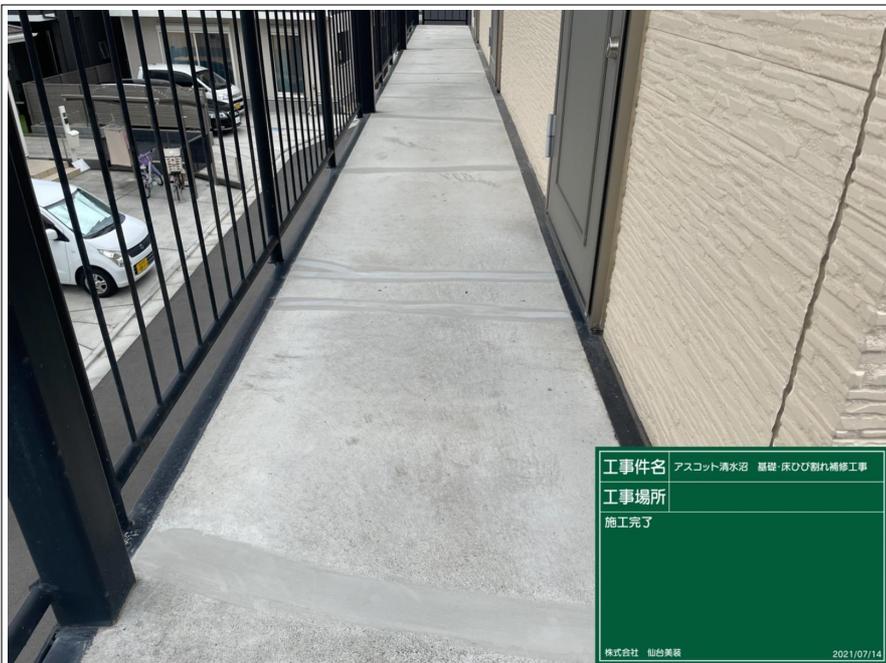
左官作業 完了

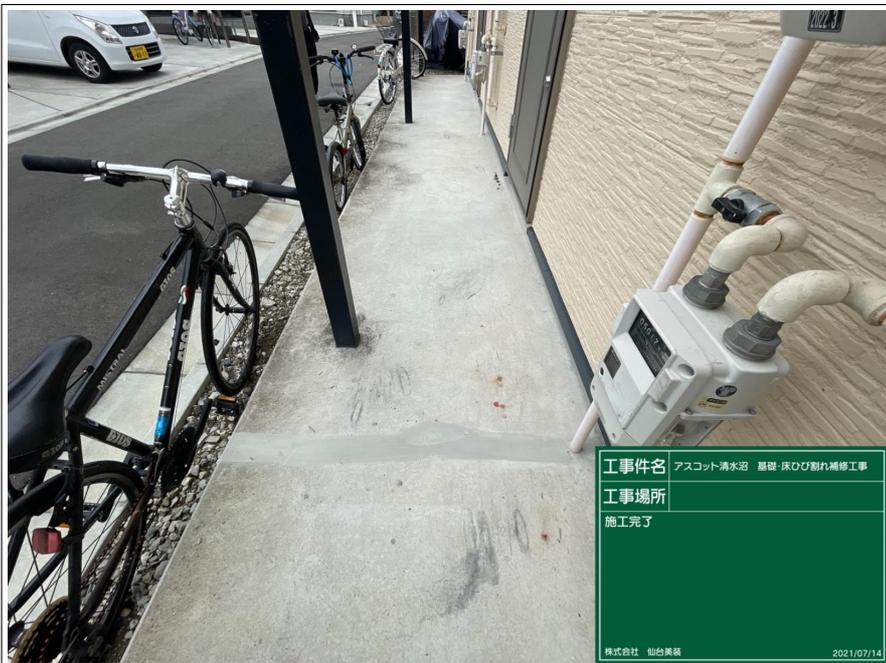
左官作業 完了

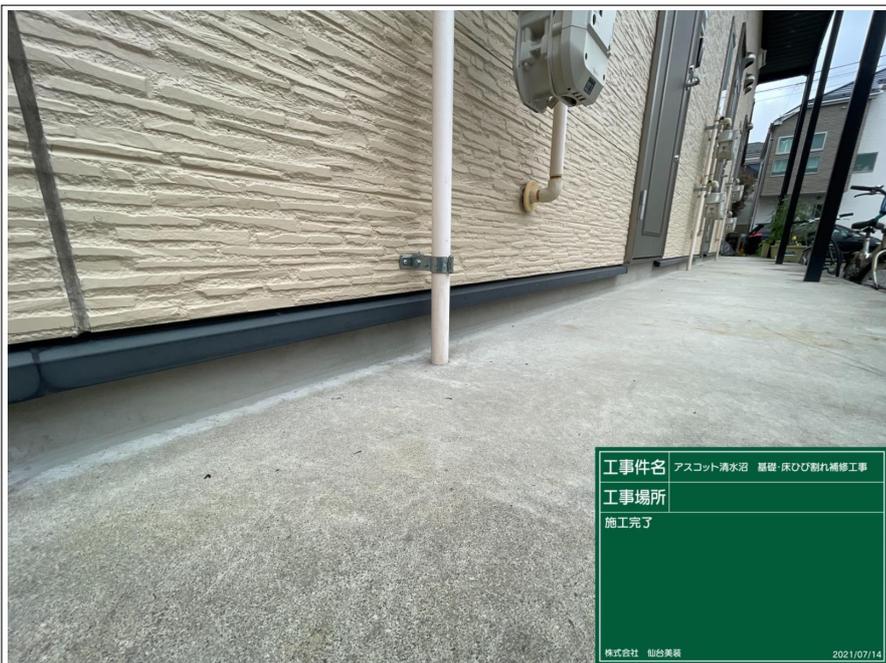
左官作業 完了
