国見ヶ丘 住宅

外部ひび割れ補修

工事名	国見ヶ丘 住宅 外部ひび割れ補修
工事場所	仙台市青葉区国見ヶ丘2-34-7
西面 外壁ひび割れ 施工前	
施工者	株式会社 仙台美装
2021年8月5日

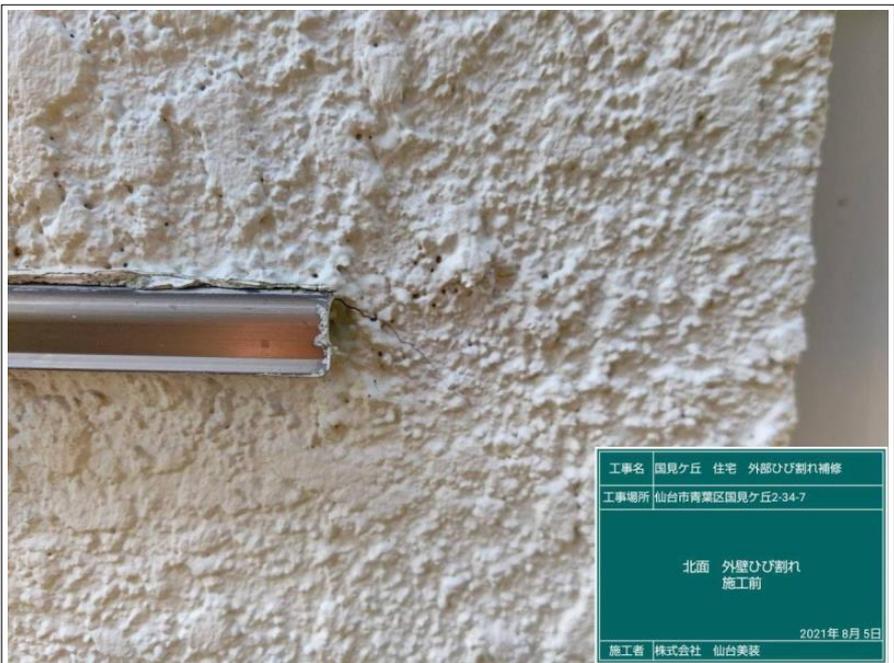
北面 外壁ひび割れ

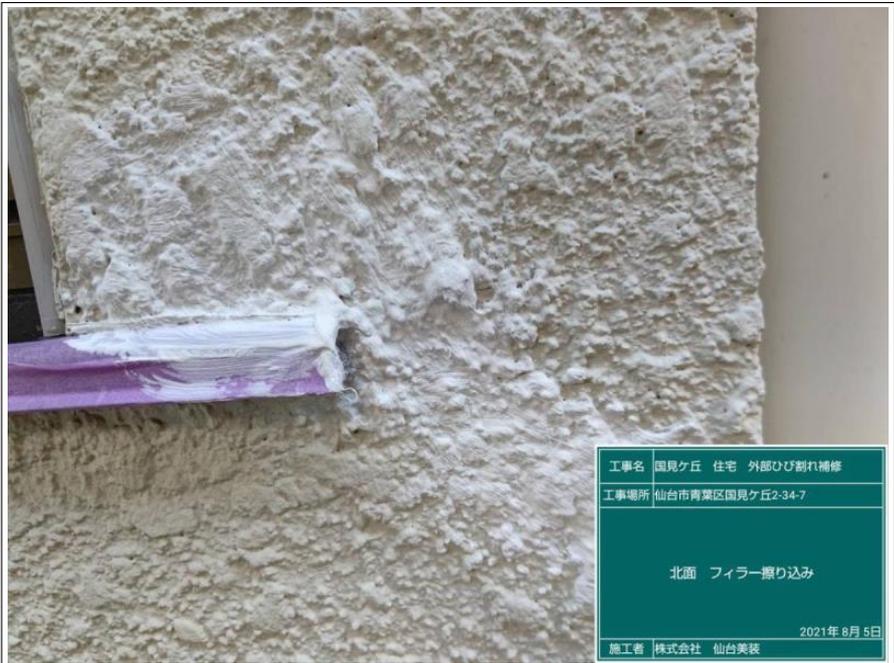
北面 外壁ひび割れ

0.2mm以内

フィラー擦り込み

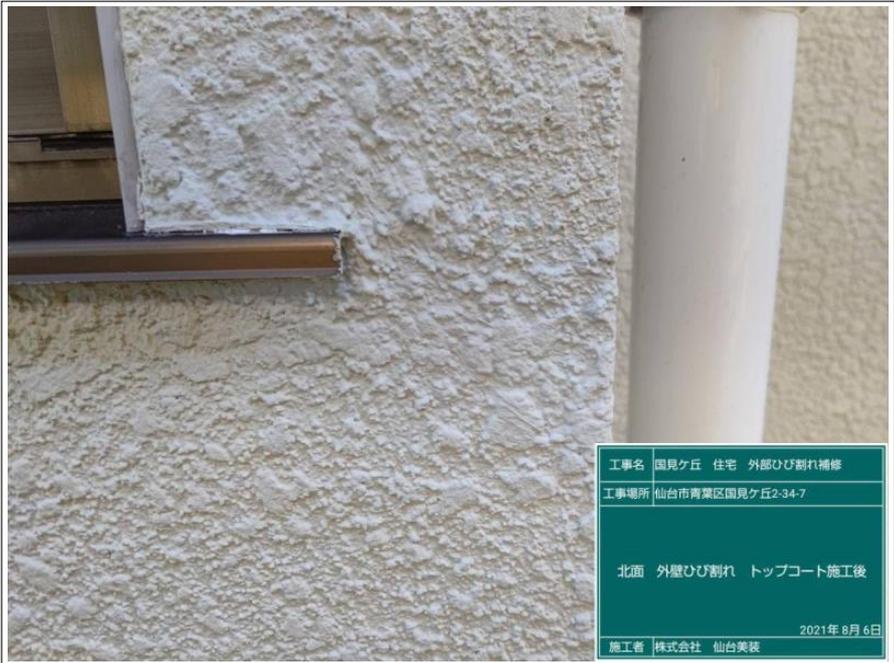
北面 外壁ひび割れ

0.2mm以内

上塗り塗布

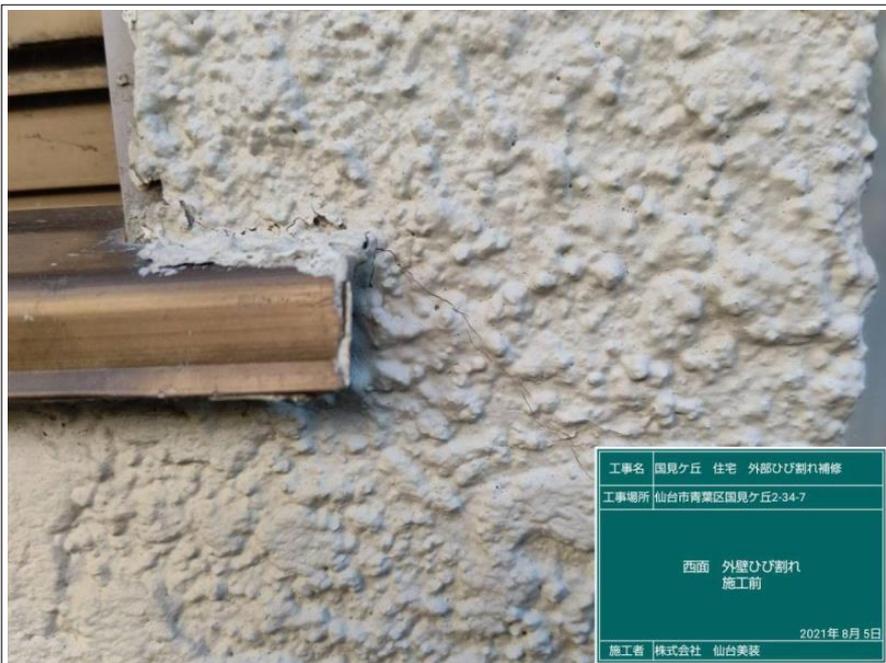
西面 外壁ひび割れ

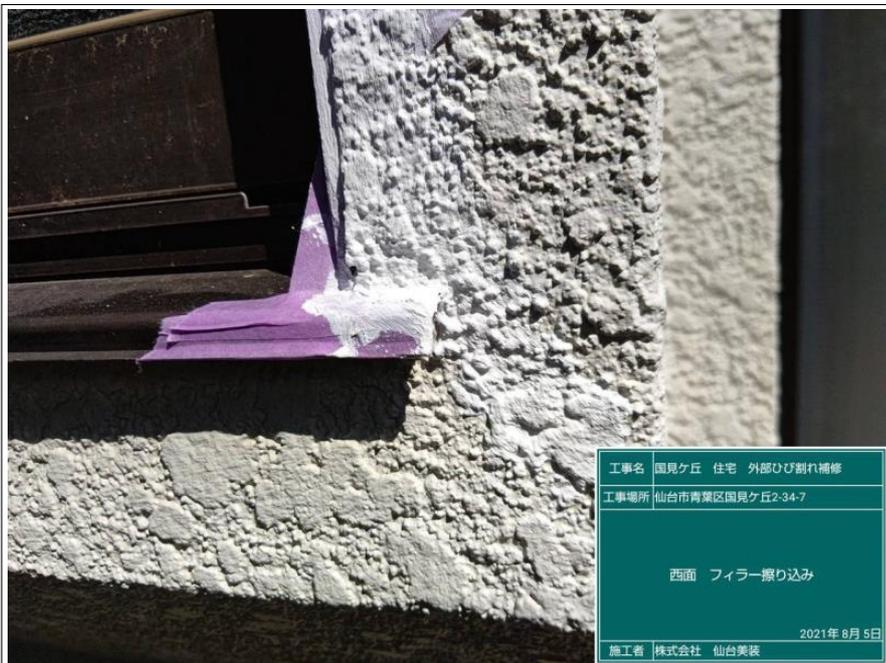
西面 外壁ひび割れ

0.2mm以内

工事名	国見ヶ丘 住宅 外部ひび割れ補修
工事場所	仙台市青葉区国見ヶ丘2-34-7
西面 フィラー擦り込み	
施工者	株式会社 仙台美装
2021年8月5日

フィラー擦り込み

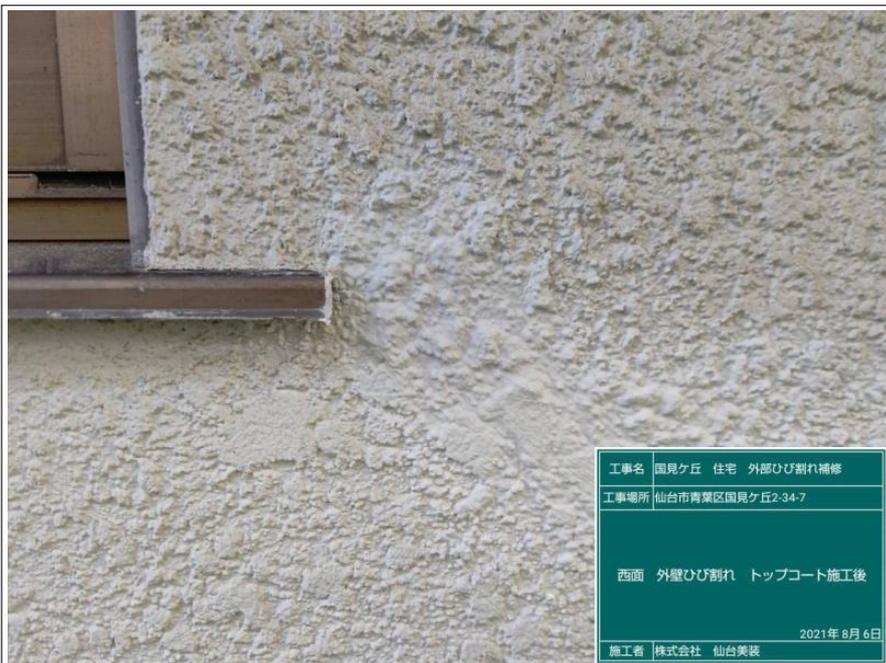
西面 外壁ひび割れ

0.2mm以内

工事名	国見ヶ丘 住宅 外部ひび割れ補修
工事場所	仙台市青葉区国見ヶ丘2-34-7
西面 外壁ひび割れ トップコート施工後	
施工者	株式会社 仙台美装
2021年8月6日

上塗り塗布

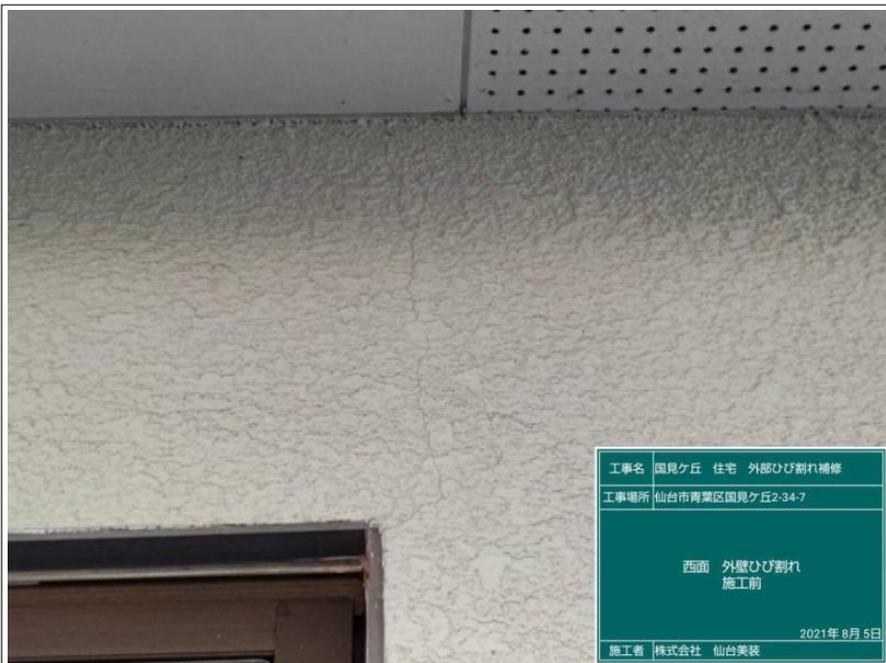
西面 外壁ひび割れ

0.2mm以上

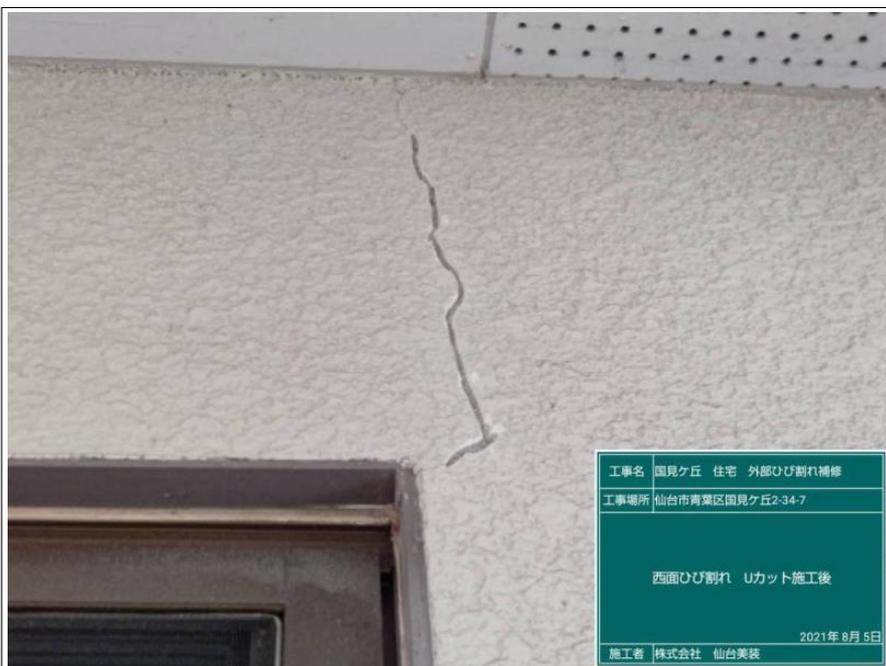
西面 外壁ひび割れ

0.2mm以上

uカット

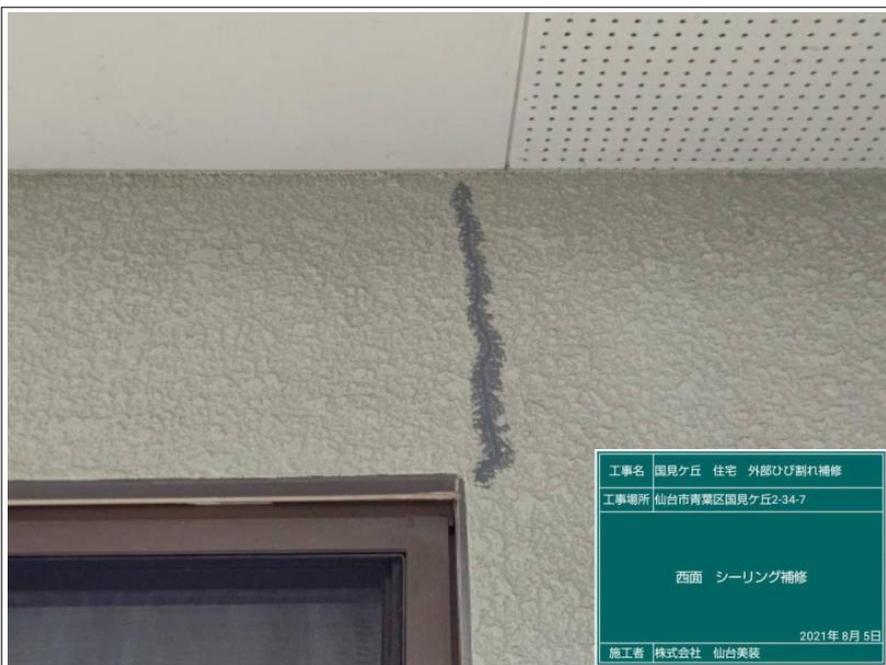
西面 外壁ひび割れ

0.2mm以上

シーリング

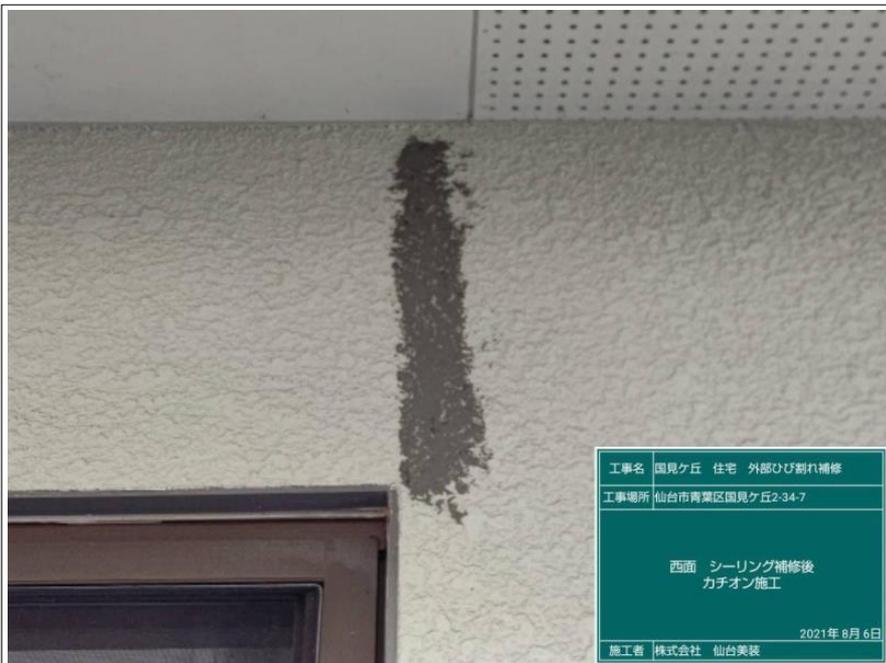
西面 外壁ひび割れ

0.2mm以上

カチオン補修

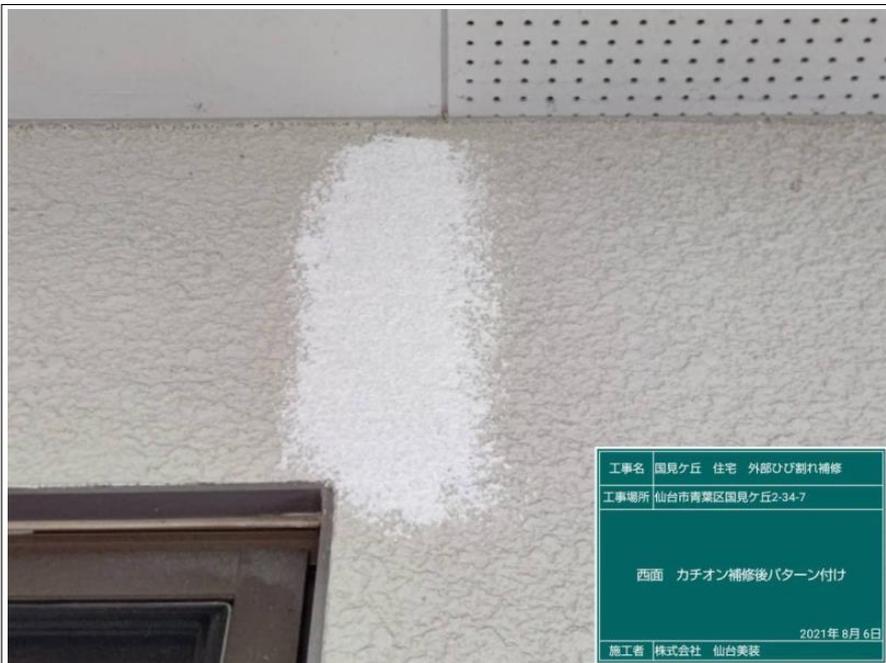
西面 外壁ひび割れ

0.2mm以上

パターン付け

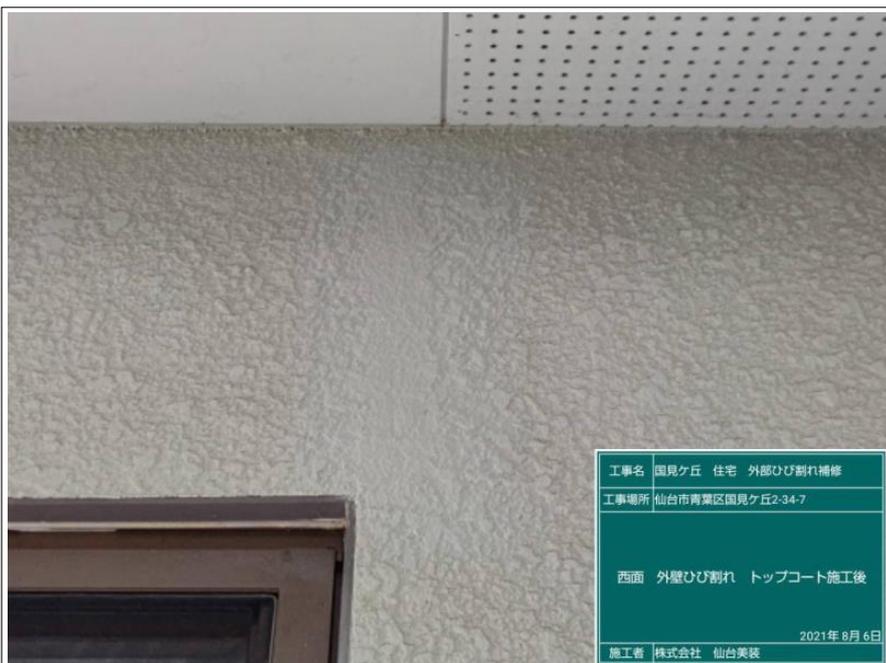
西面 外壁ひび割れ

0.2mm以上

上塗り塗布

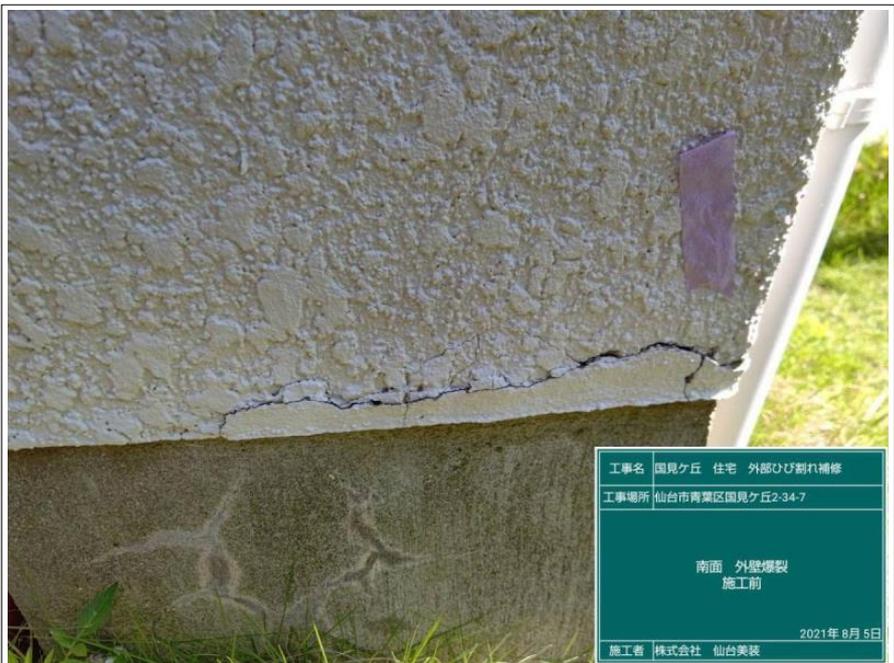
南面 外壁爆裂

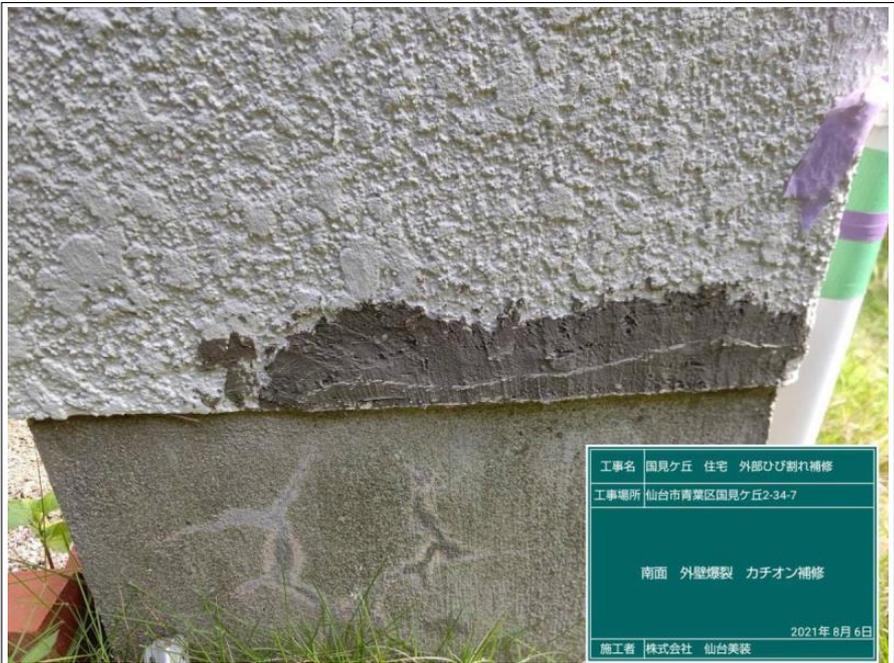
南面 外壁爆裂

カチオン補修

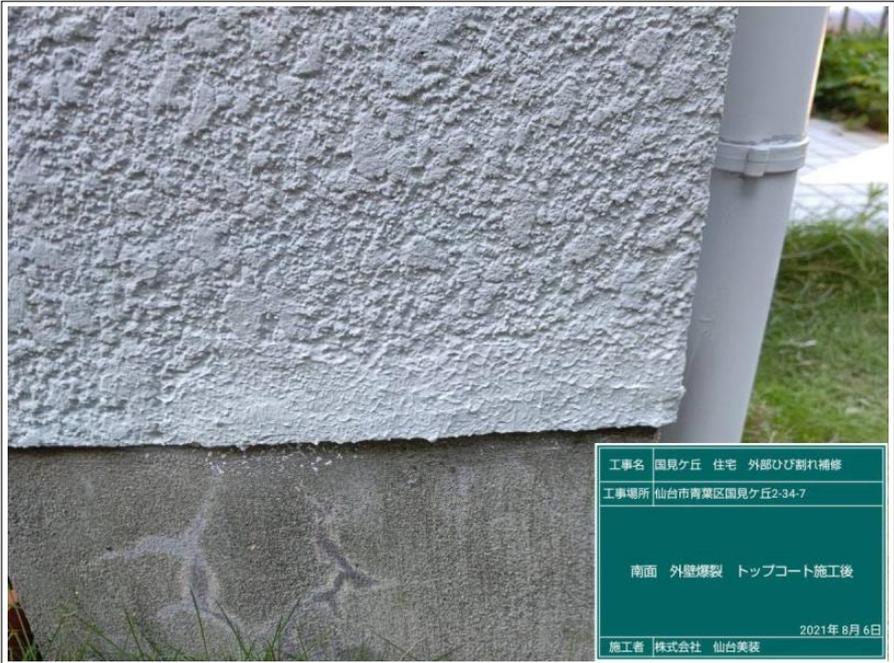
南面 外壁爆裂

パターン付け・上塗り塗布

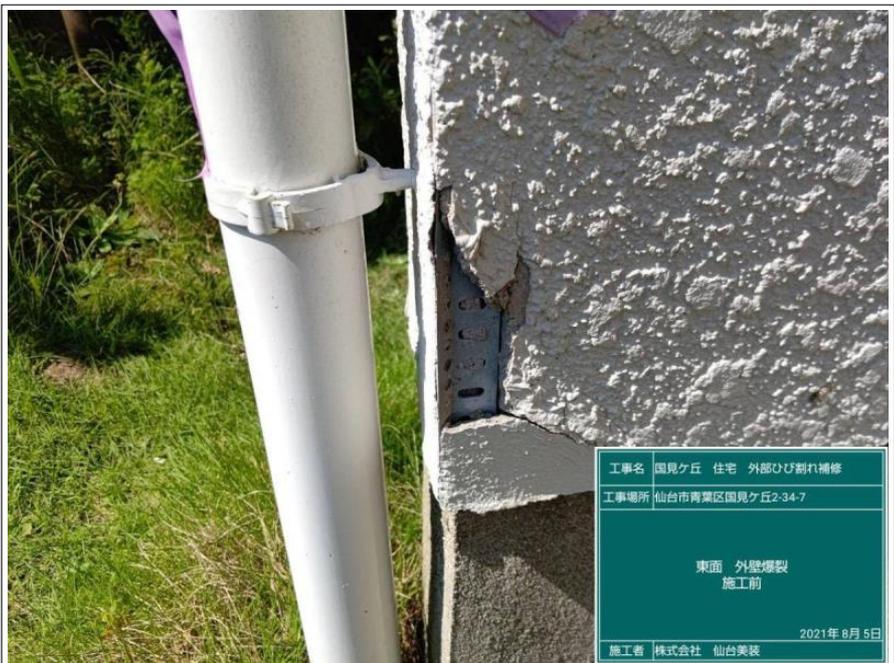
東面 外壁爆裂

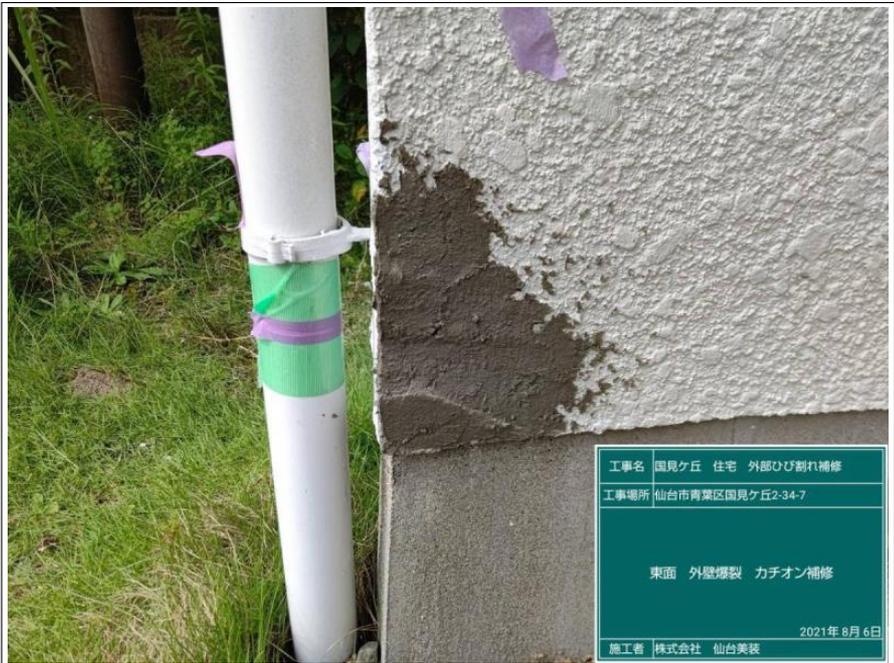
東面 外壁爆裂

カチオン補修

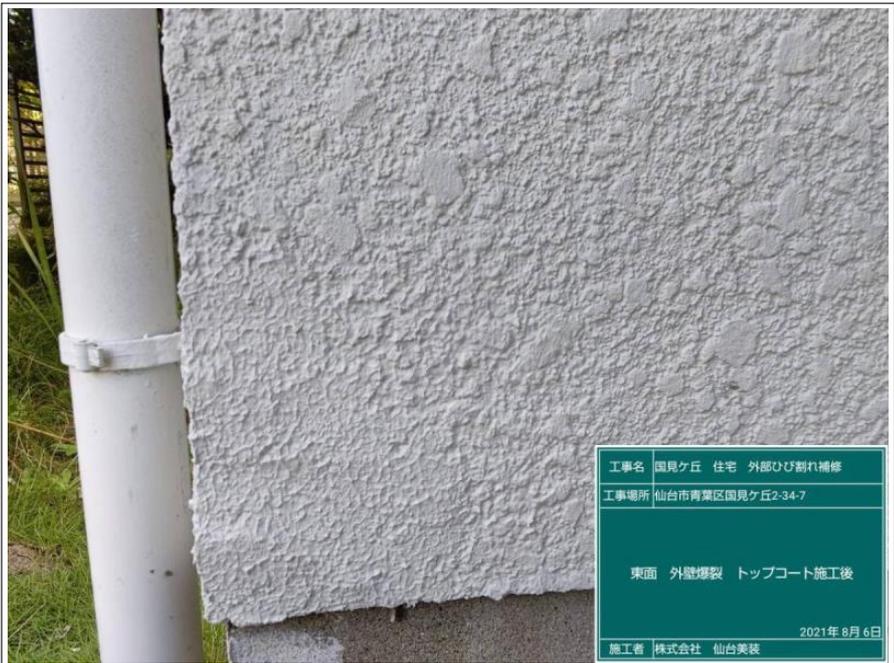
東面 外壁爆裂

パターン付け・上塗り塗布
