写真

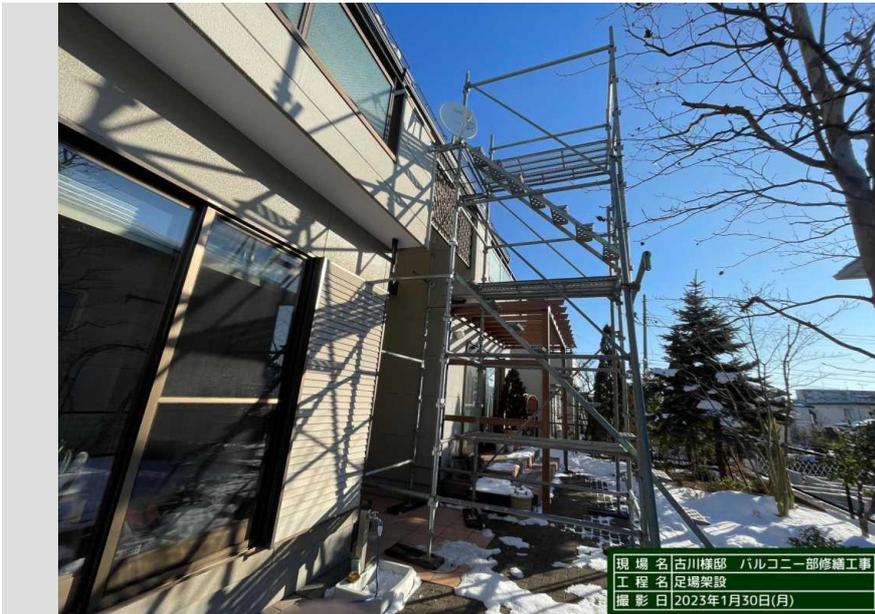
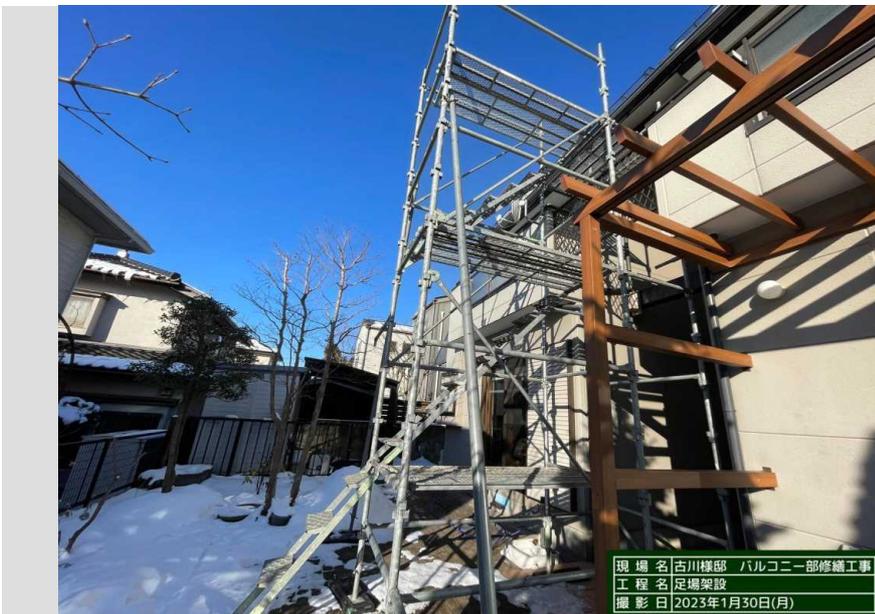
備考 :
足場架設状況

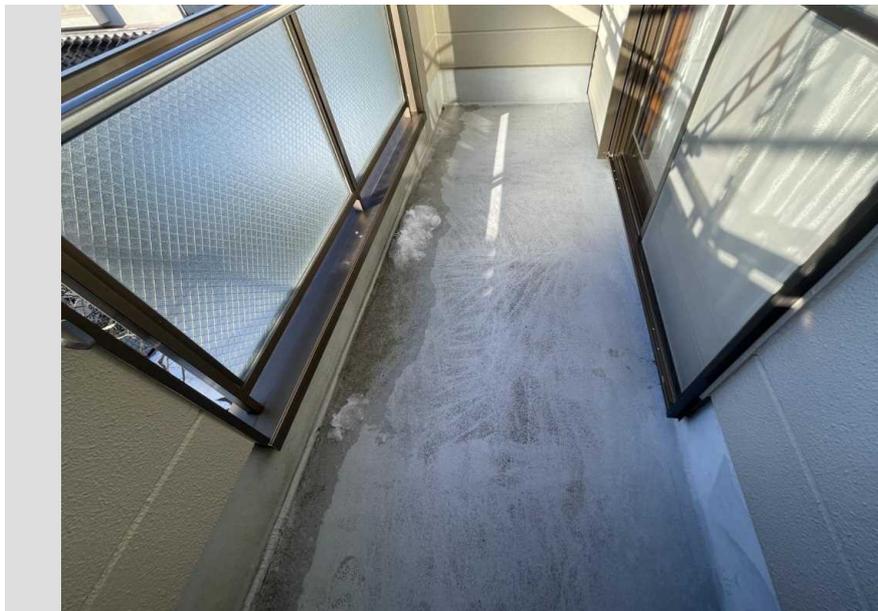
備考 :
南西側バルコニー
施工前

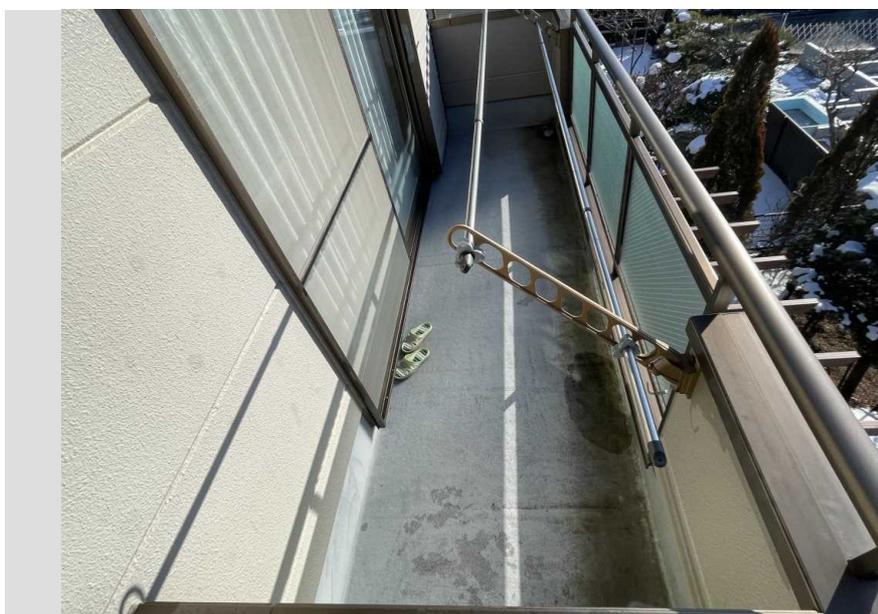
備考 :
南東側バルコニー
施工前

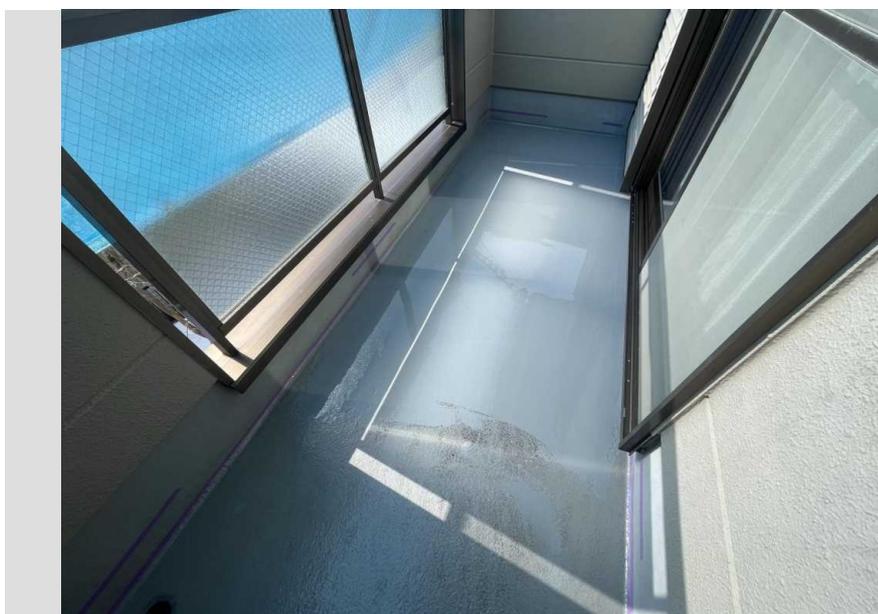
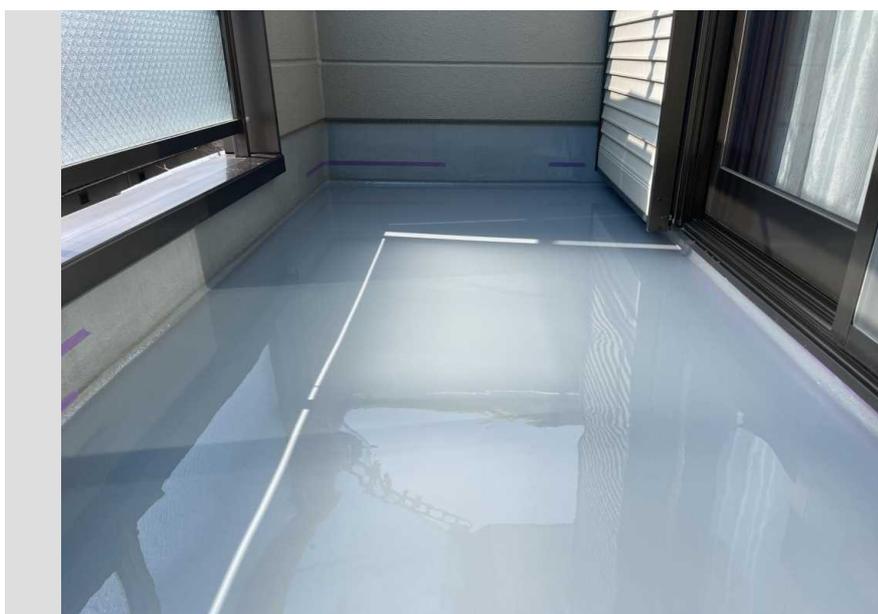
備考 :
南西バルコニー逆勾配
ウレタン塗膜防水にて勾配直し

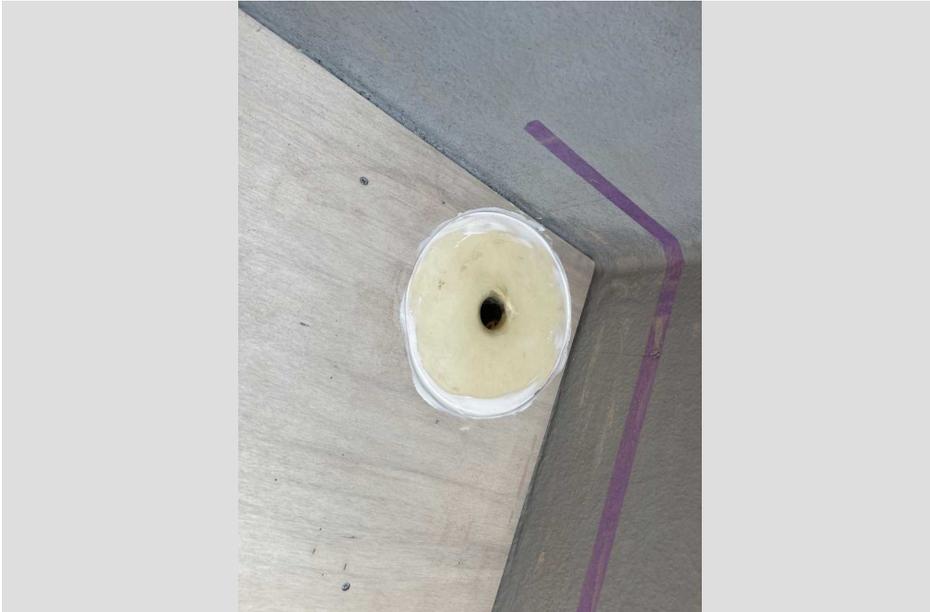
分類名 : 写真
登録者 : 横山 祐治
撮影日時 : 2023年2月9日 14時
56分
備考 :
FRPドレン取付
ファイル名 : C9372230-51E5-
4F1D-A31A-
6CCA2C22DAB7.jpeg

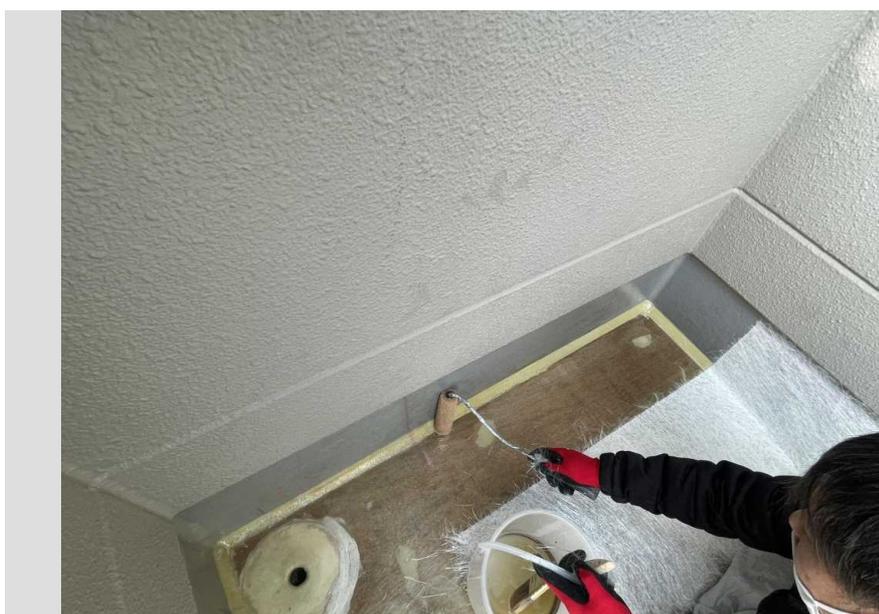
備考 :
立上り 1プライ
ライニング

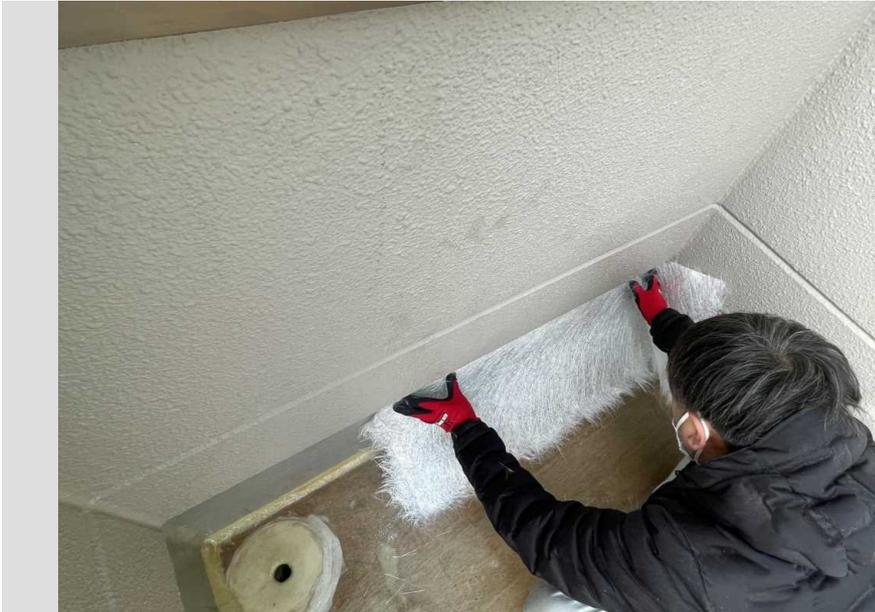
備考 :
立上り 1プライ
マット張り

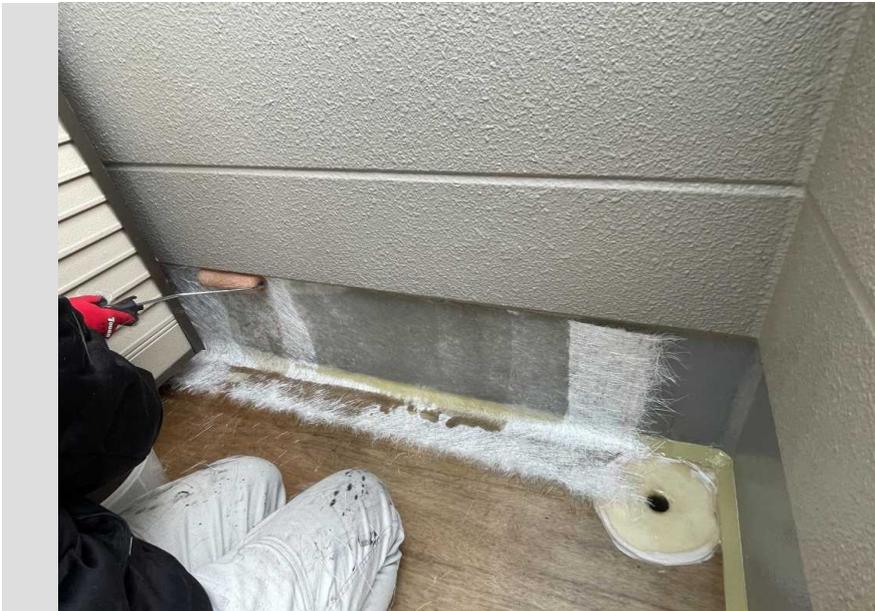
備考 :
立上り 1プライ
再度ライニング

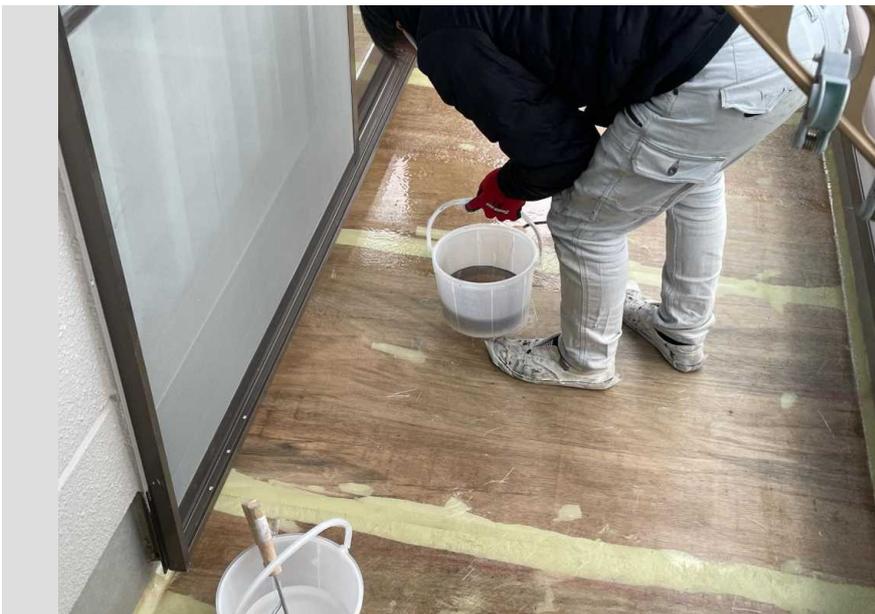
備考 :
平場 1プライ
ライニング

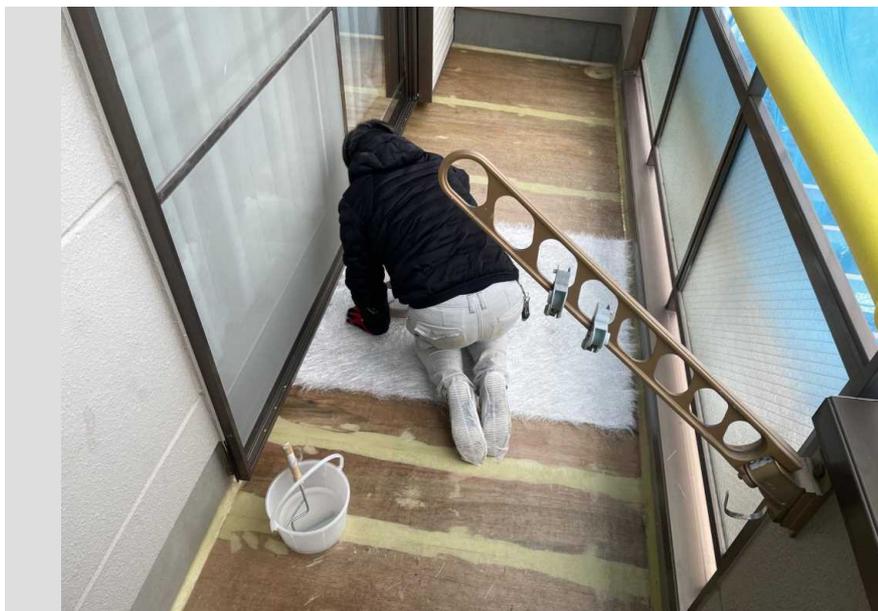
備考 :
平場 1プライ
マット張り

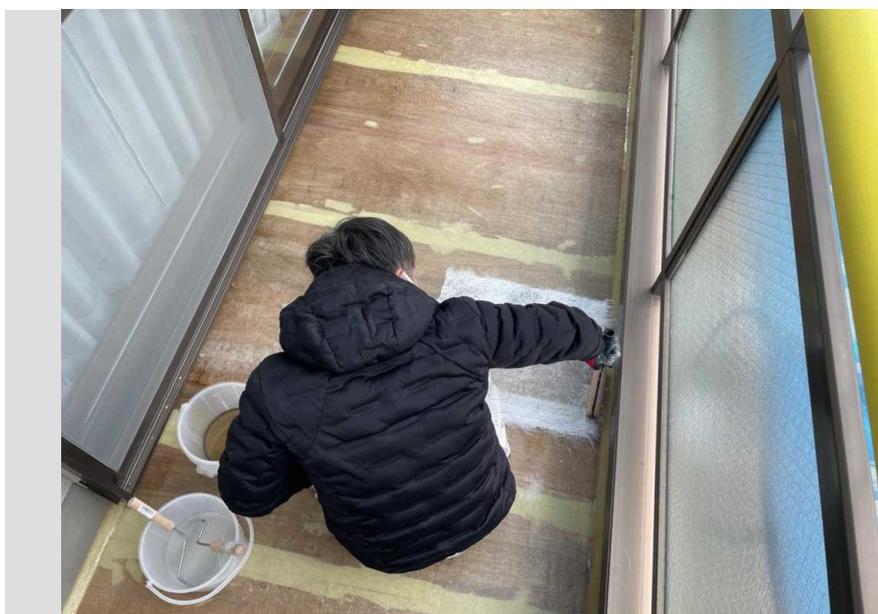
備考 :
平場 1プライ
再度ライニング

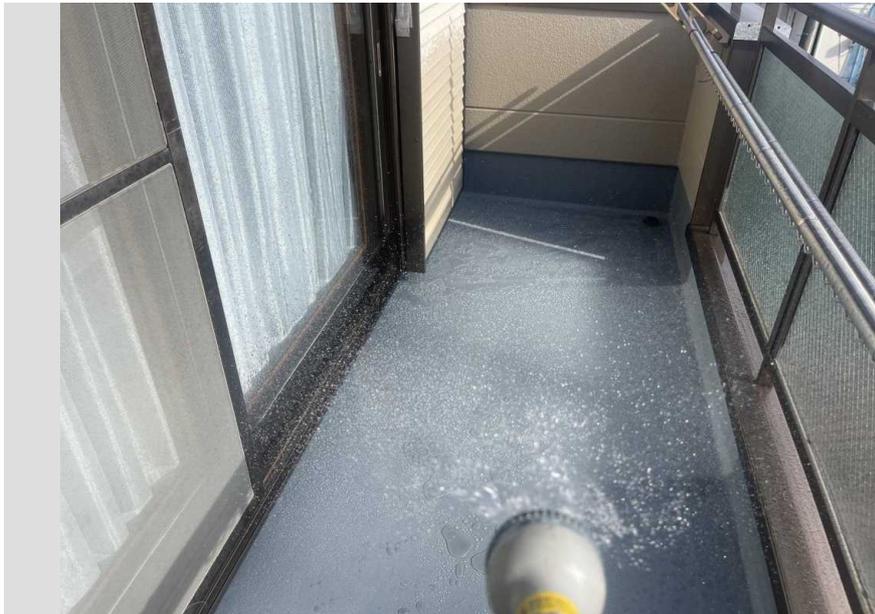
備考 :
散水試験

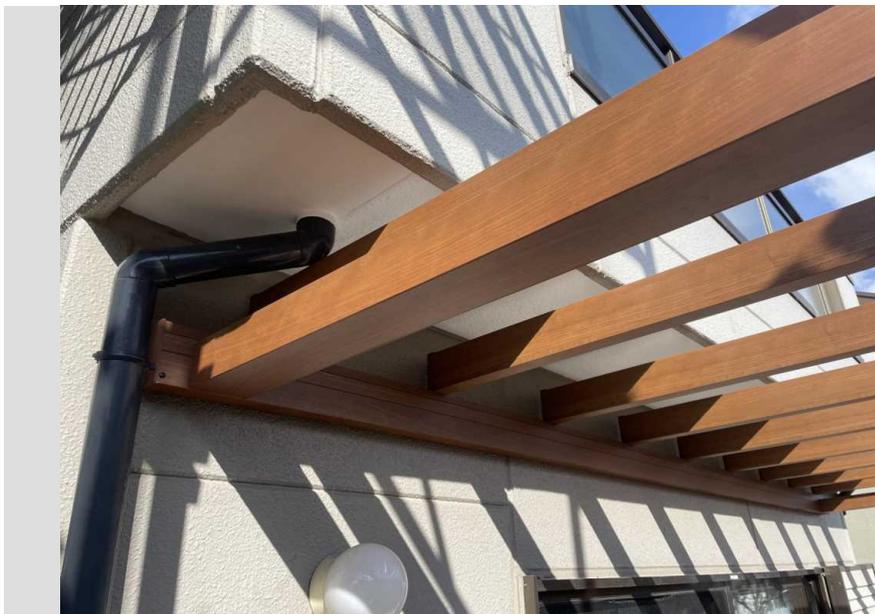
備考 :
南東バルコニー 軒天
塗装後
