# 工事写真台帳

現場名 : 中田アヴェニューⅡ共用通路側 外装リフォーム工事

現場住所 : 宮城県仙台市太白区東中田6-9-58 中田アヴェニューⅡ

工期 : 着工 2023年 1月 30日  
完成 2023年 2月 25日

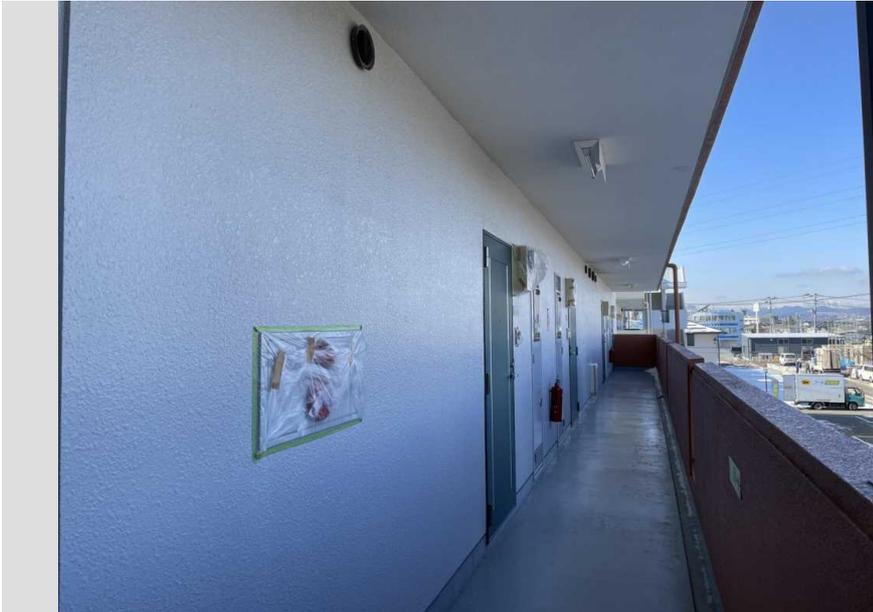
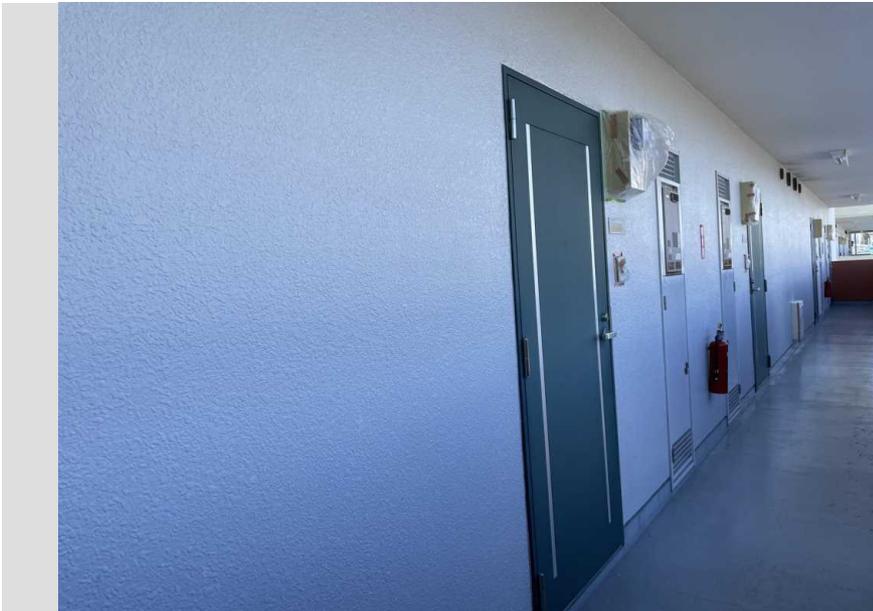
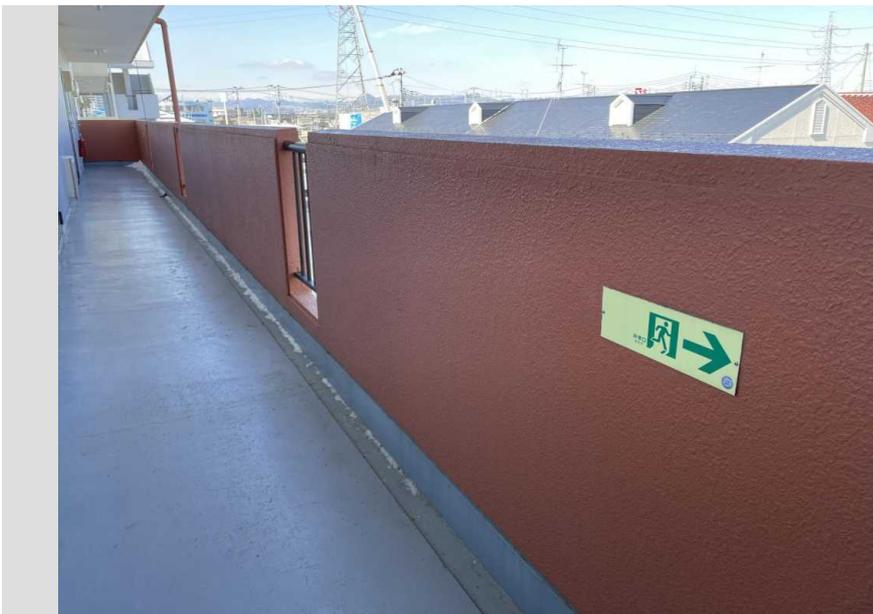
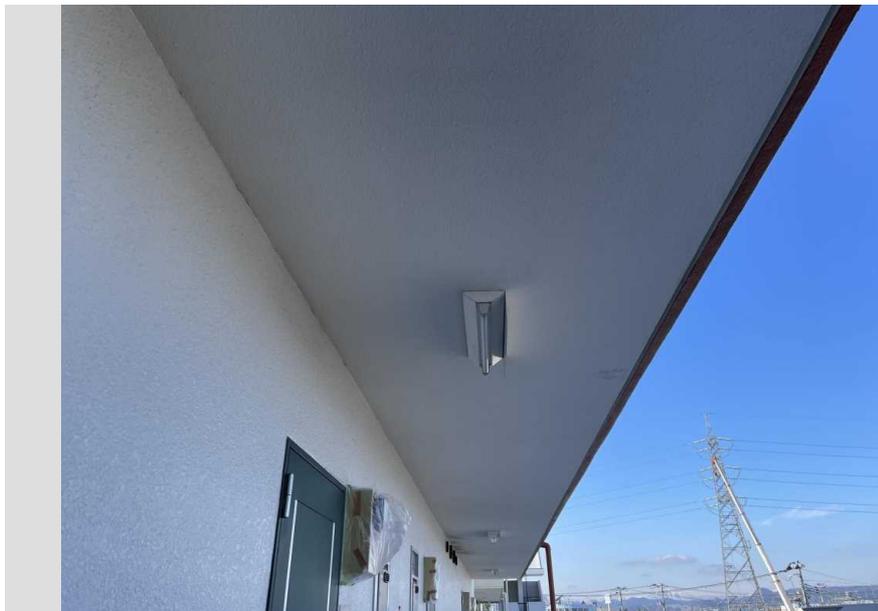
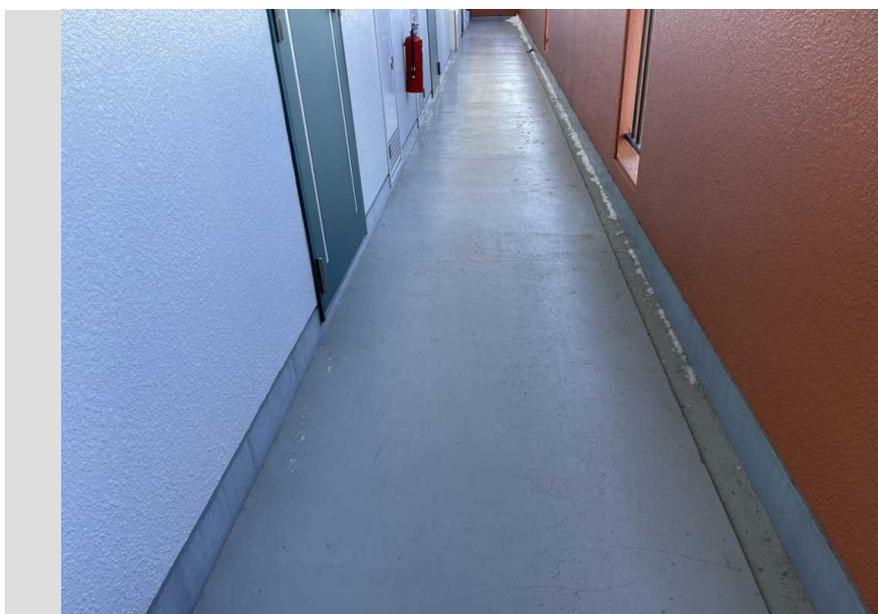
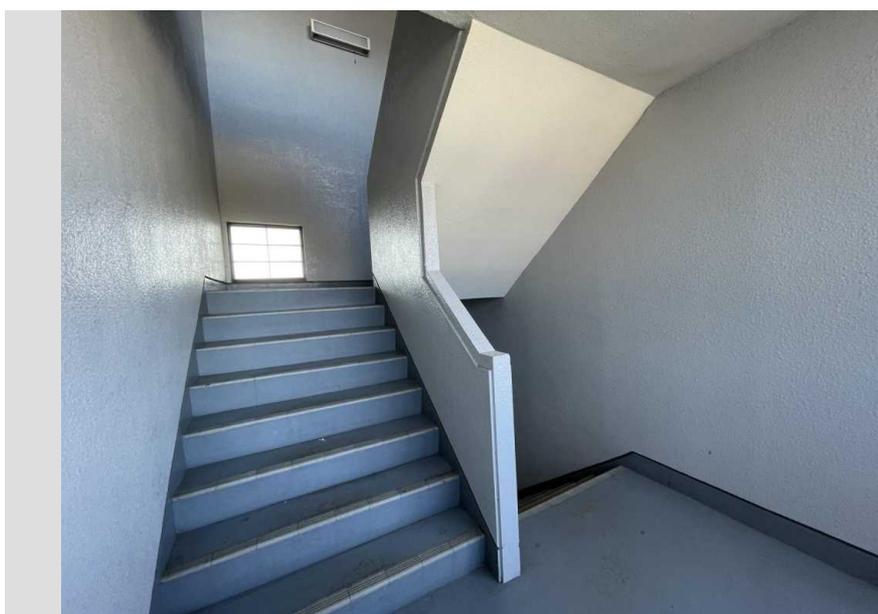
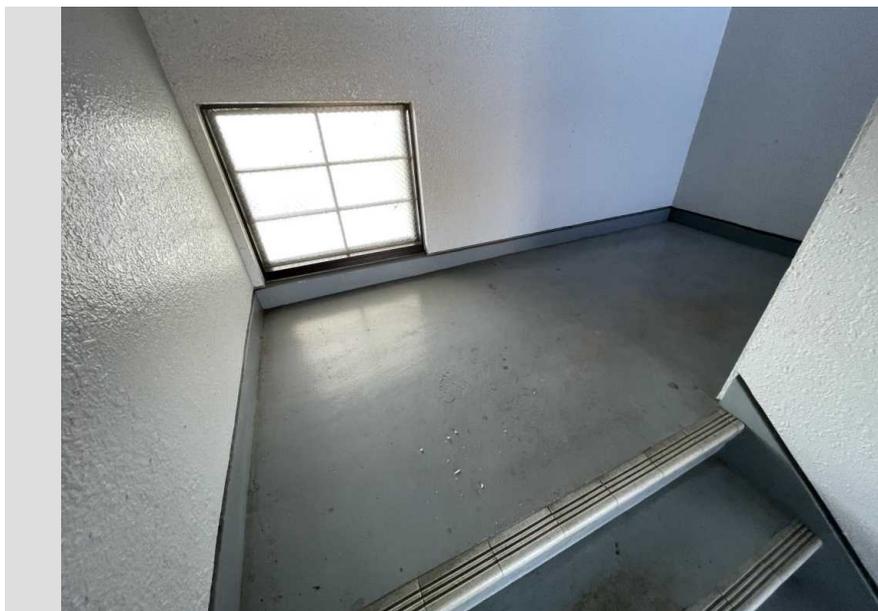
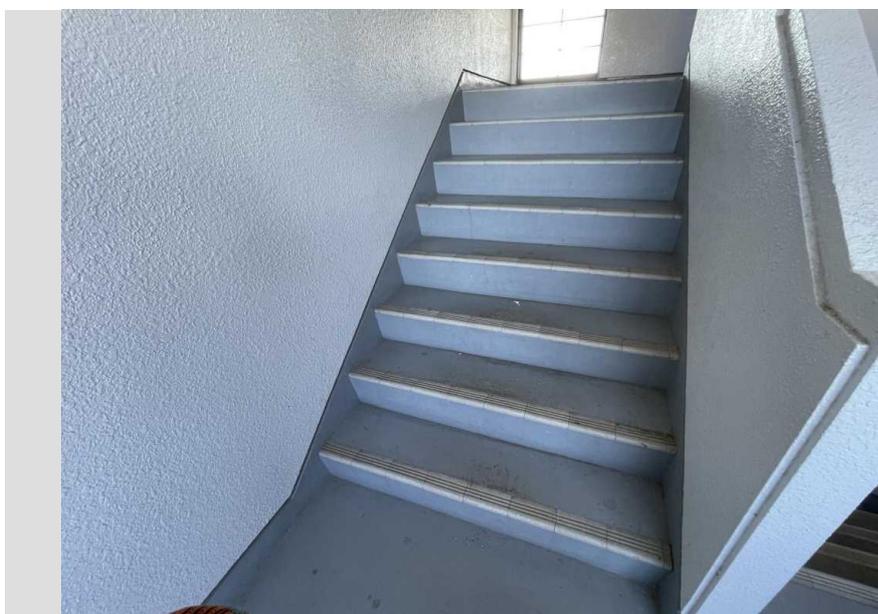
分類名 : 写真  
登録者 : 横山 祐治  
撮影日時 : 2023年2月18日 10時18分  
備考 :  
施工前状況  
ファイル名 : 3B7A61D3-4FC6-4826-9C1E-FC8535831BD5.jpeg

分類名 : 写真  
登録者 : 横山 祐治  
撮影日時 : 2023年2月18日 10時17分  
備考 :  
施工前状況  
ファイル名 : 6B879243-8FFA-4EDF-8272-2C62F31664AB.jpeg

分類名 : 写真  
登録者 : 横山 祐治  
撮影日時 : 2023年2月18日 10時17分  
備考 :  
施工前状況  
ファイル名 : 24618A03-7C36-4653-BDE2-D55685903E4C.jpeg

備考 :  
施工前状況
