写真

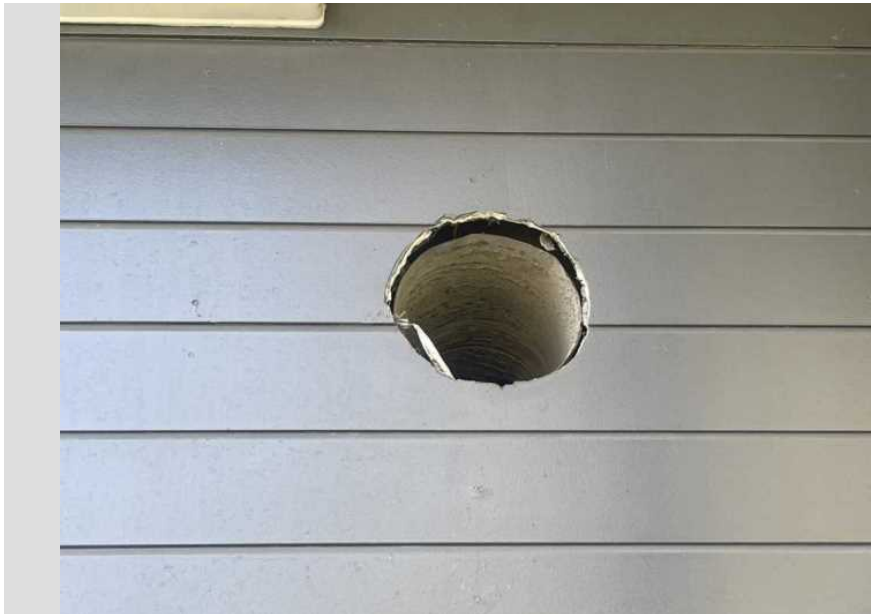
備考 :  
北側1階ベントキャップ取付  
施工前

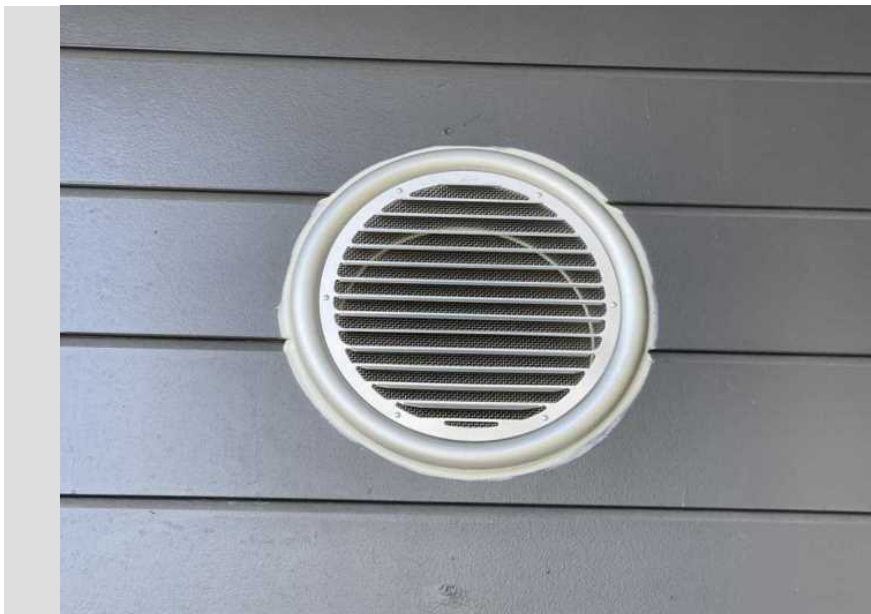
備考 :  
北側1階ベントキャップ取付  
施工後

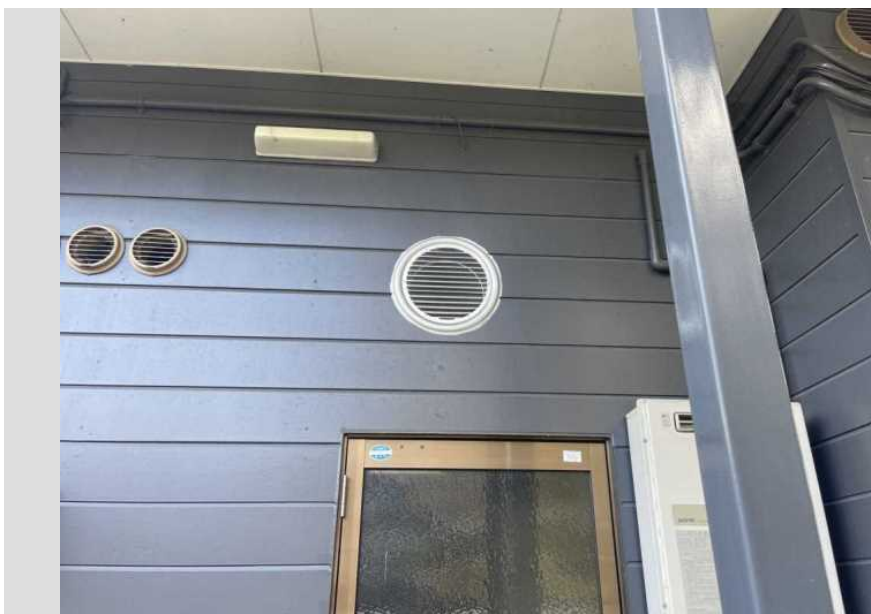
備考 :  
北側1階ベントキャップ取付  
施工後

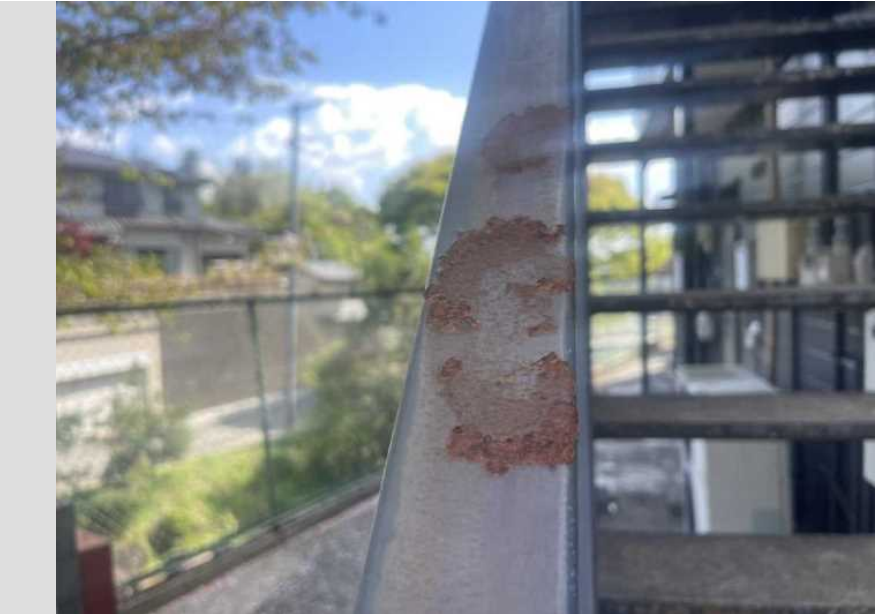
備考 :  
手摺塗装  
施工前

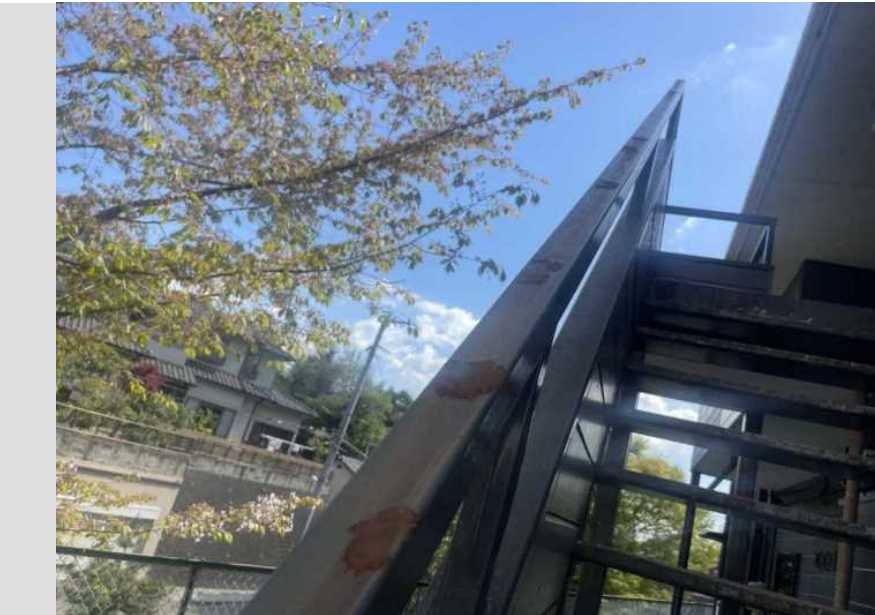
備考 :  
手摺塗装  
施工前

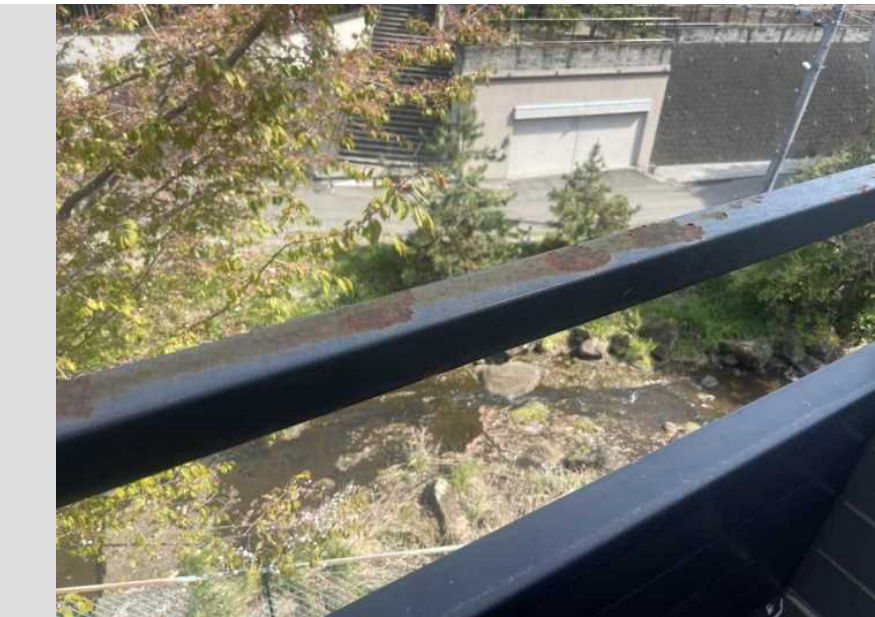
備考 :  
手摺塗装  
施工前

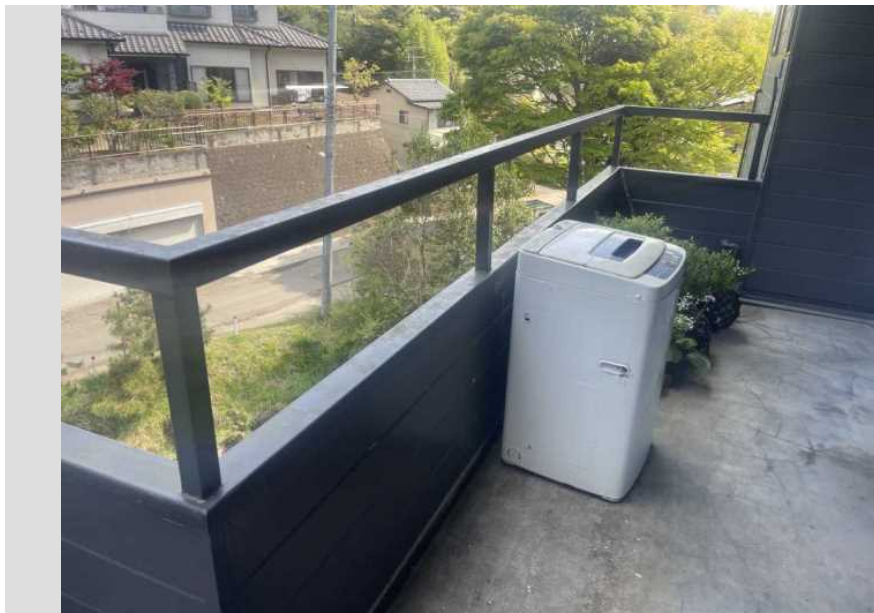
備考 :  
手摺塗装  
施工前

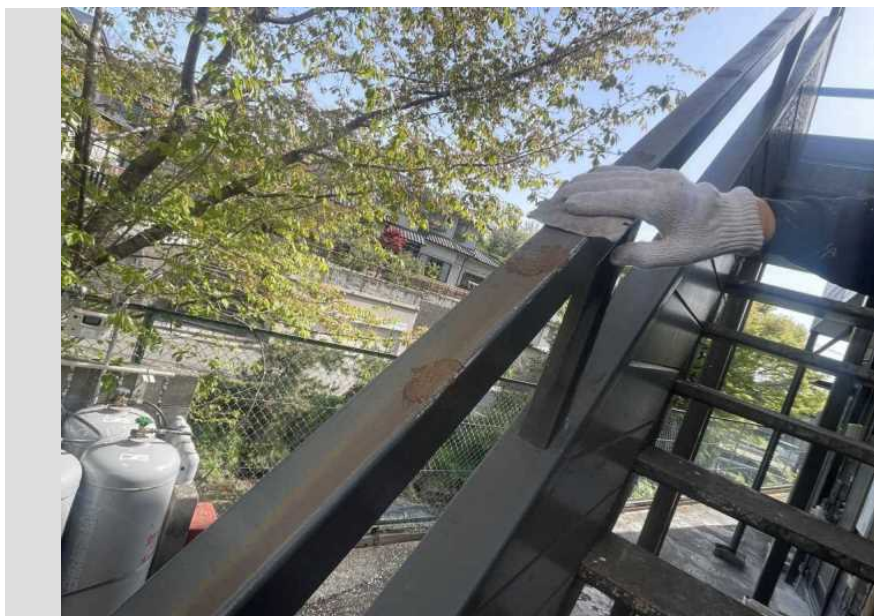
備考 :  
手摺塗装  
ケレン

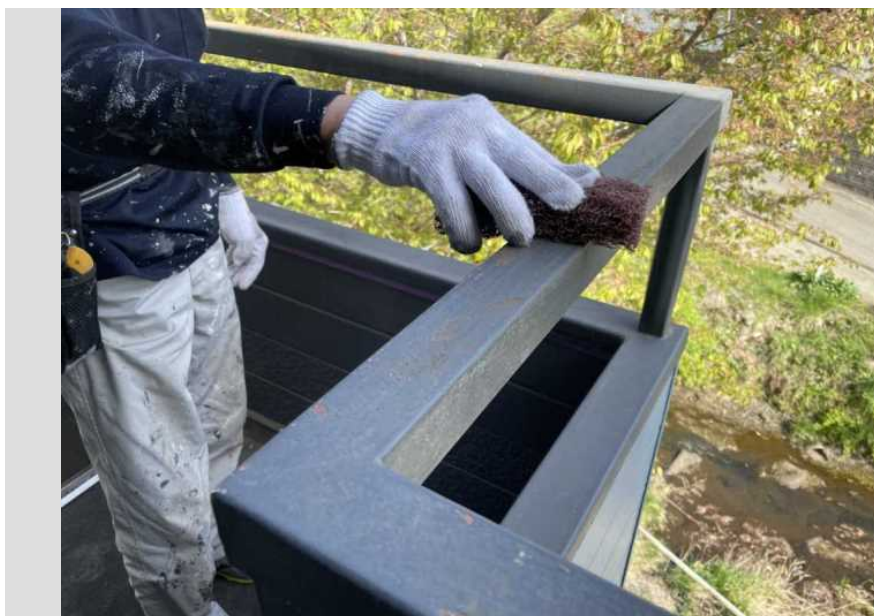
備考 :  
手摺塗装  
ケレン

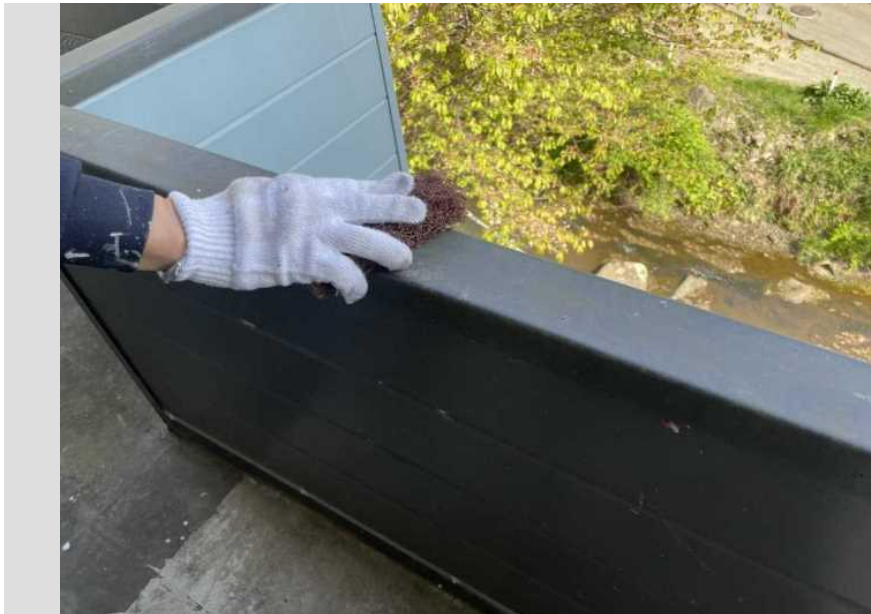
備考 :  
手摺塗装  
ケレン

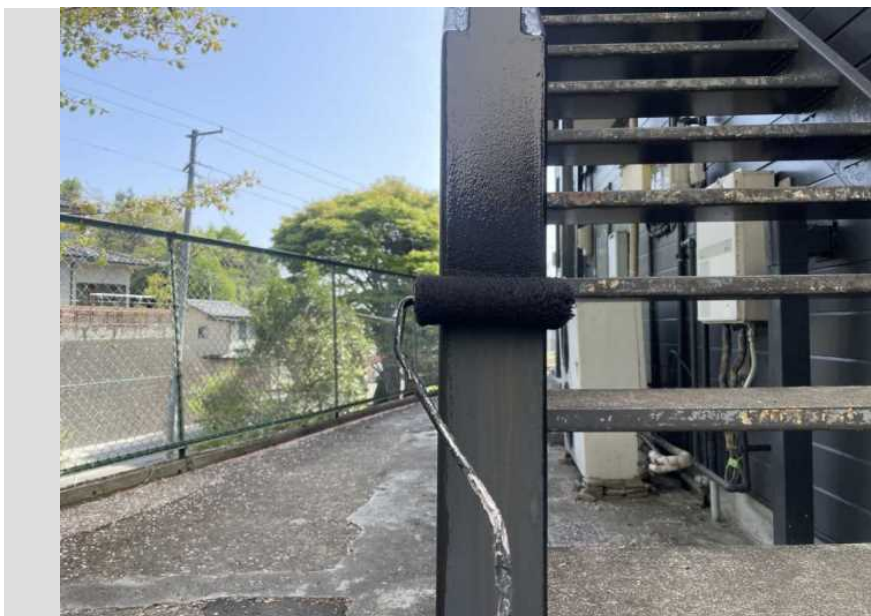
備考 :  
手摺塗装  
エポキシ錆止め塗料 下塗り

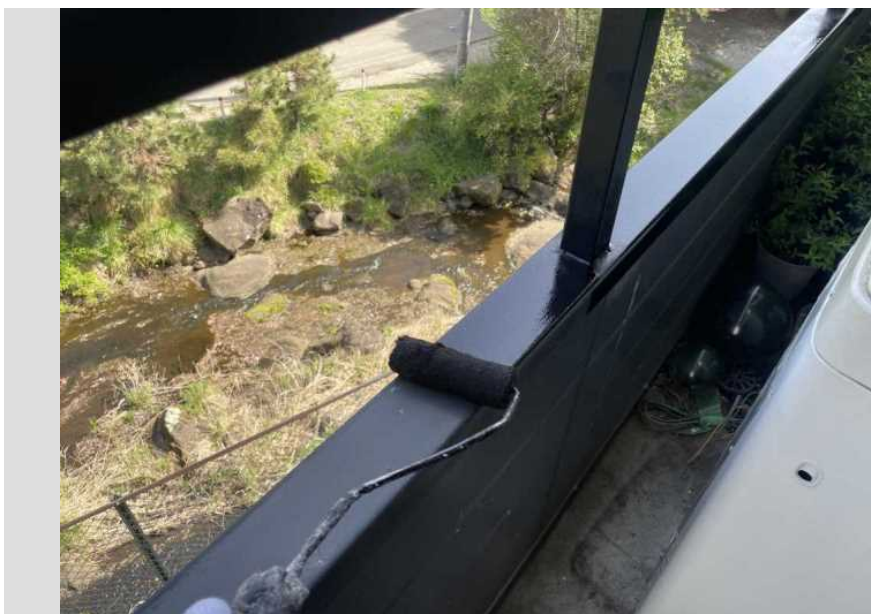
備考 :  
手摺塗装  
エポキシ錆止め塗料 下塗り

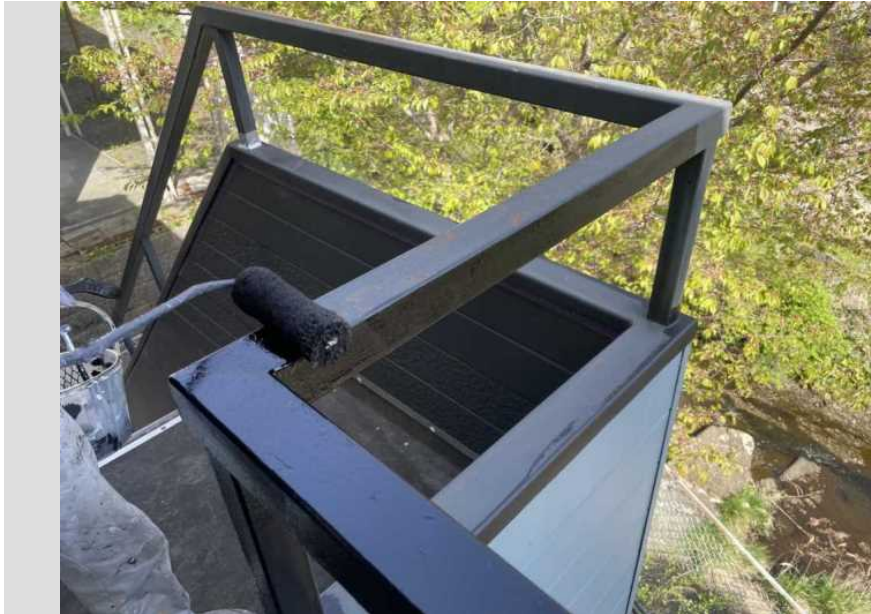
備考 :  
手摺塗装  
エポキシ錆止め塗料 下塗り

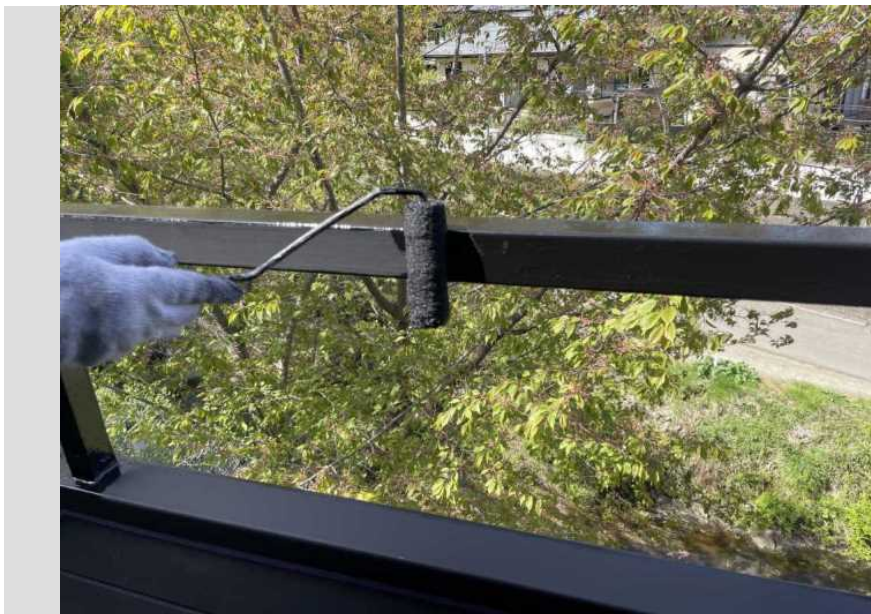
備考 :  
手摺塗装  
シリコン塗料 上塗り

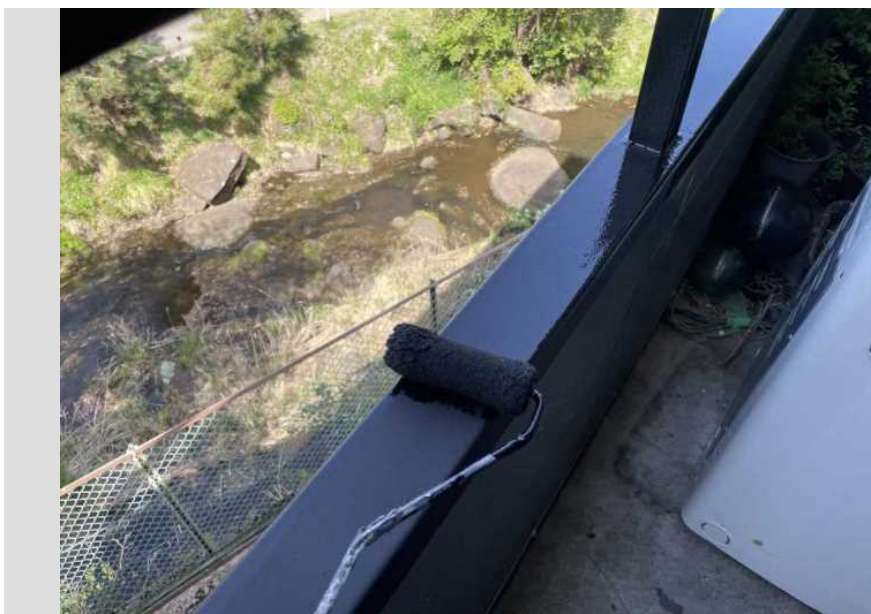
備考 :  
手摺塗装  
シリコン塗料 上塗り

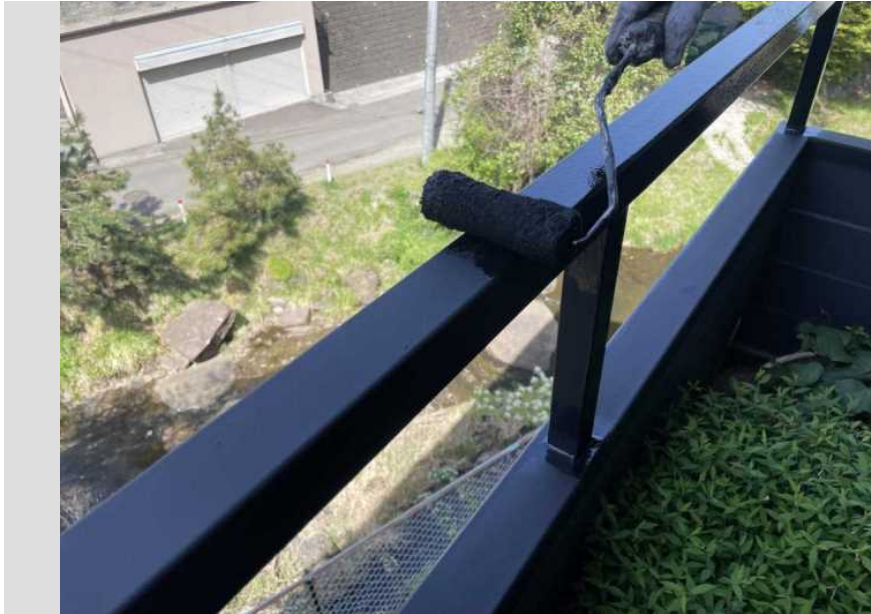
備考 :  
手摺塗装  
シリコン塗料 上塗り

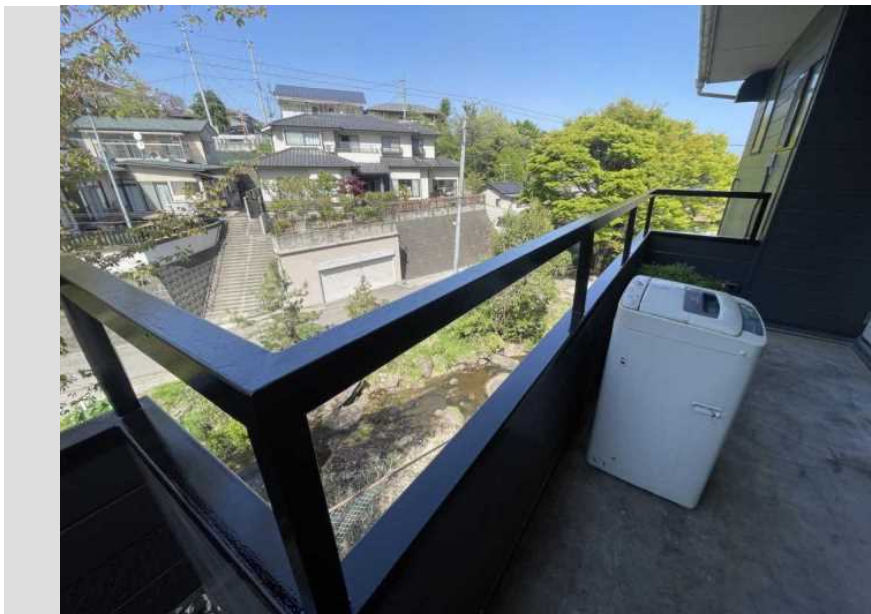
備考 :  
手摺塗装  
塗装完了

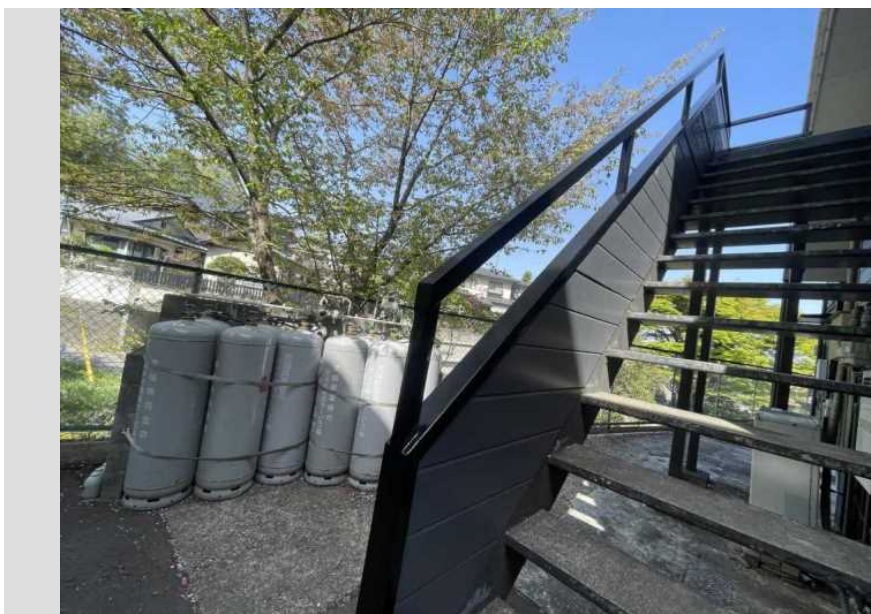
備考 :  
手摺塗装  
塗装完了

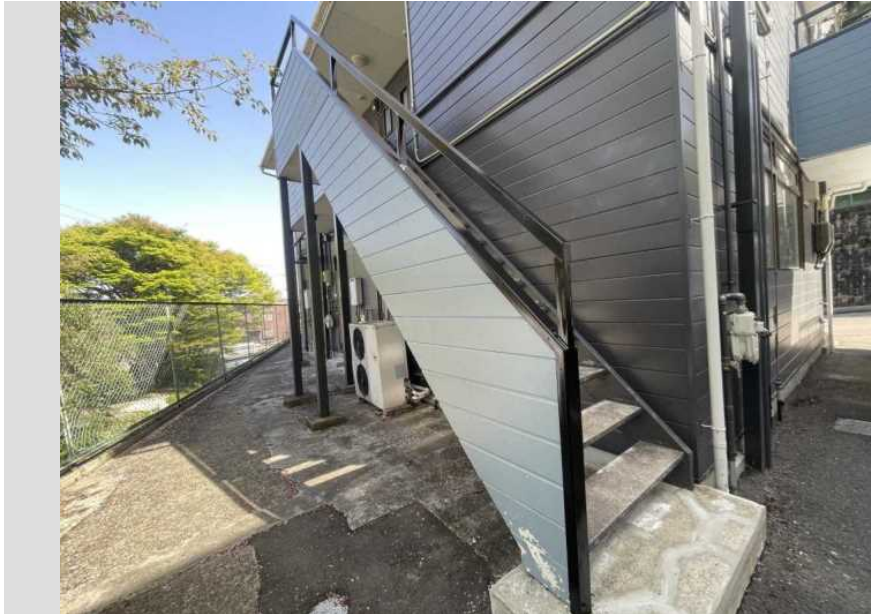
備考 :  
手摺塗装  
塗装完了

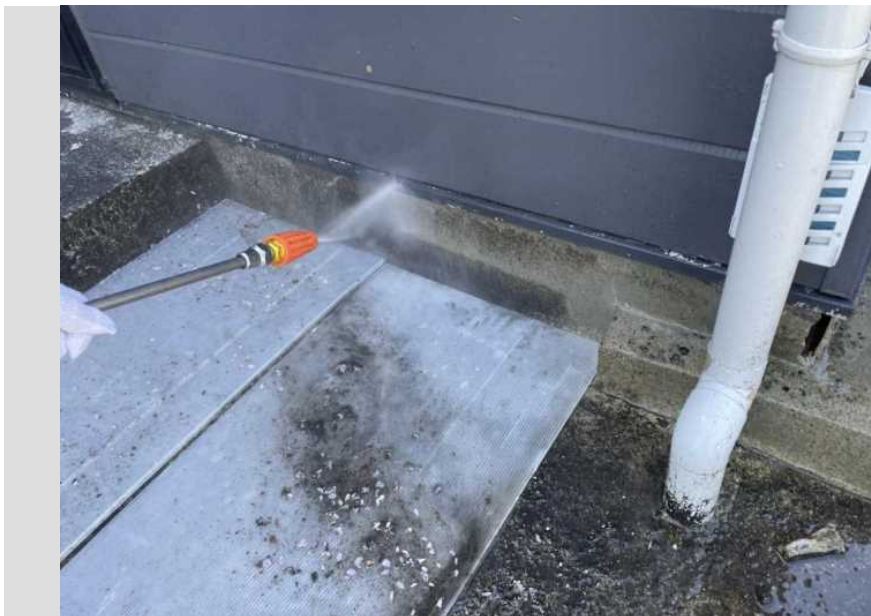
備考 :  
基礎ひび割れ修繕  
高圧洗浄

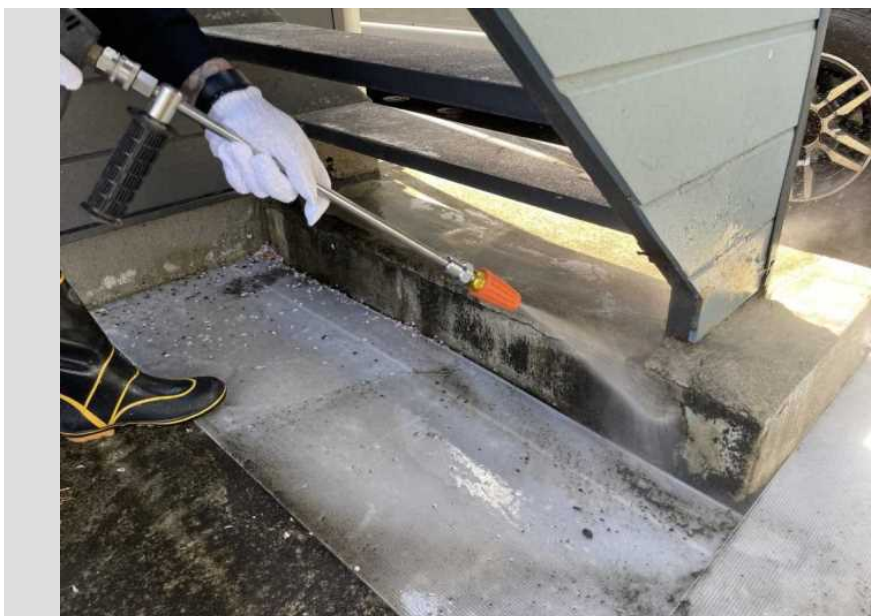
備考 :  
基礎ひび割れ修繕  
高圧洗浄

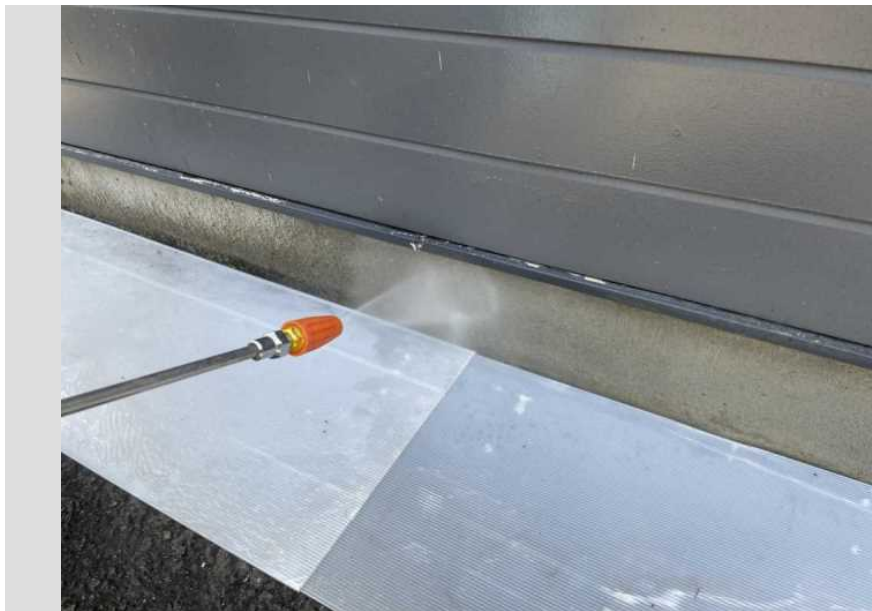
備考 :  
基礎ひび割れ修繕  
高圧洗浄

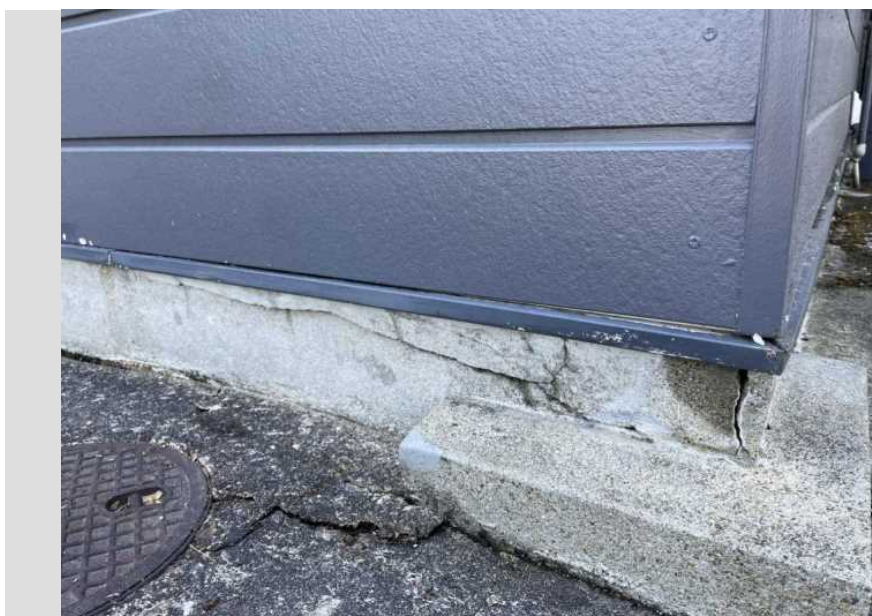
備考 :  
基礎ひび割れ修繕  
施工前状況

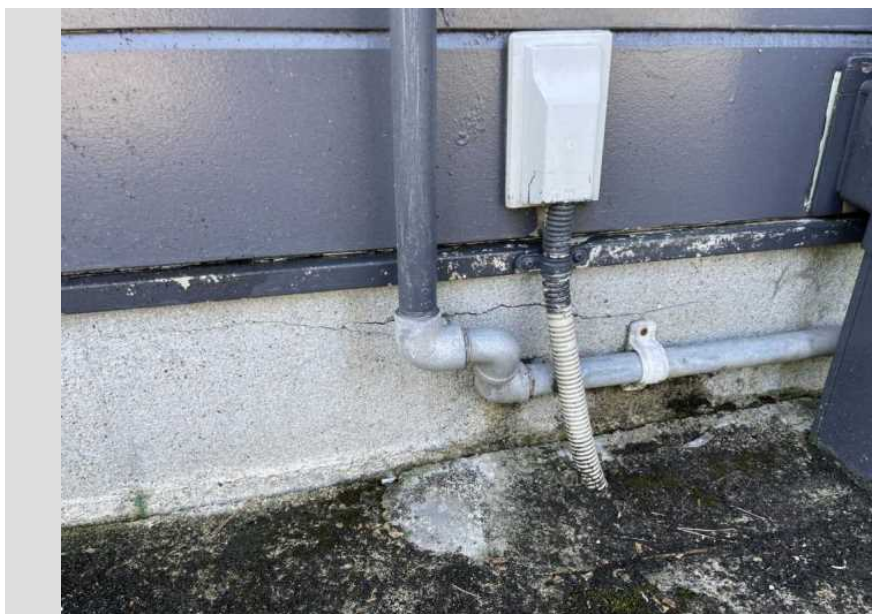
備考 :  
基礎ひび割れ修繕  
施工前状況

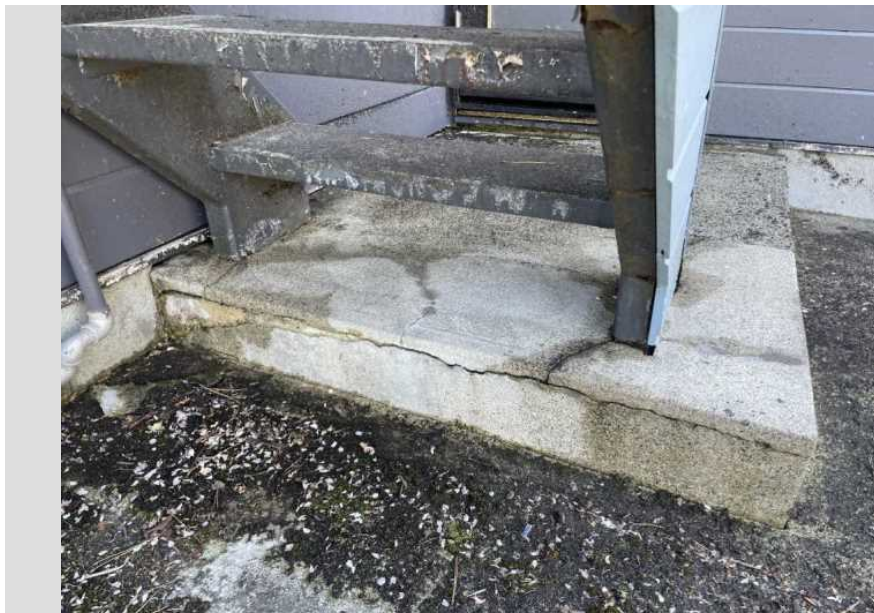
備考 :  
基礎ひび割れ修繕  
施工前状況

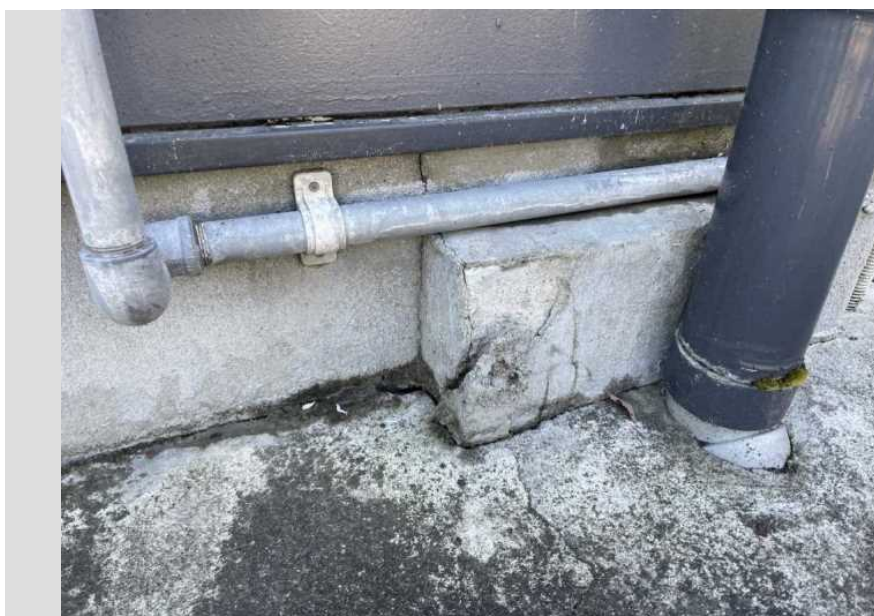
備考 :  
基礎ひび割れ修繕  
施工前状況

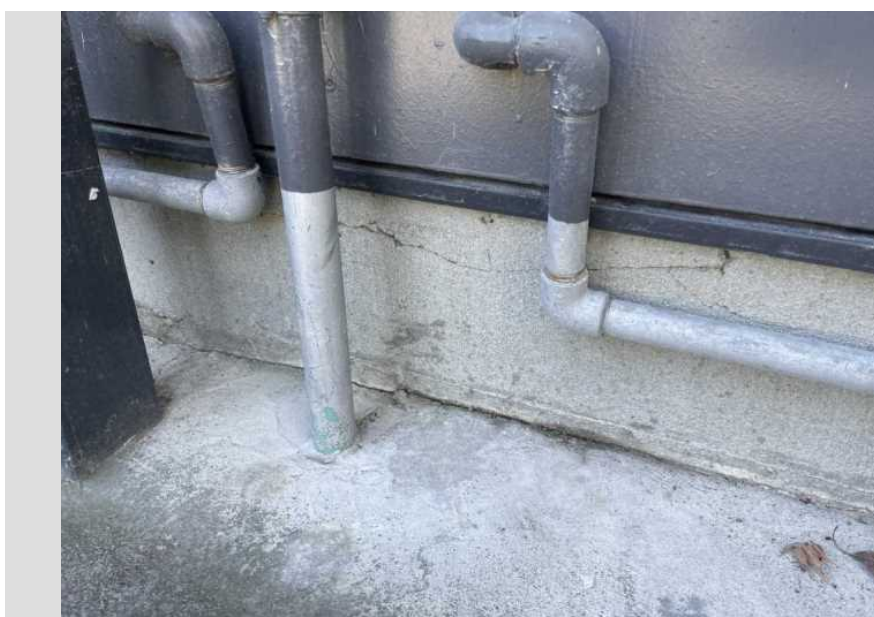
備考 :  
基礎ひび割れ修繕  
施工前状況

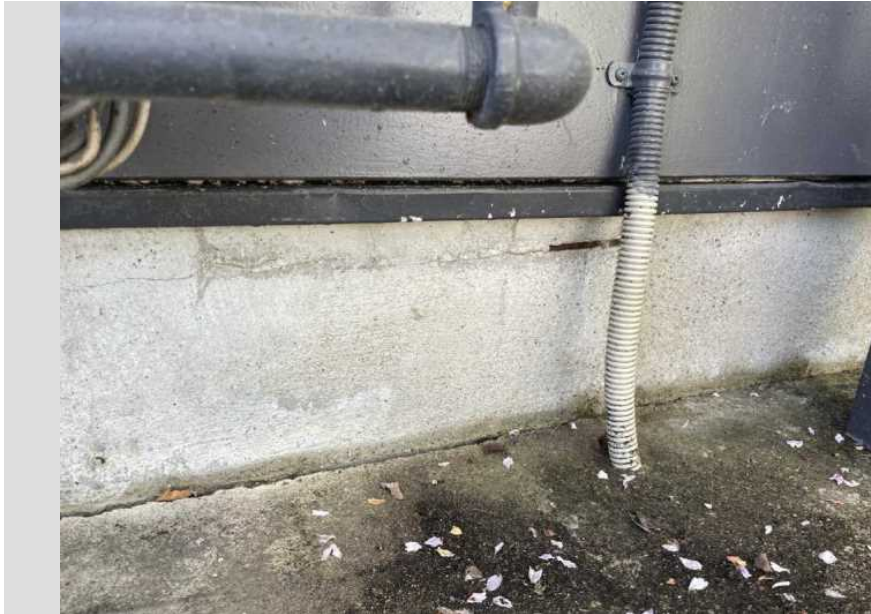
備考 :  
基礎ひび割れ修繕  
施工前状況

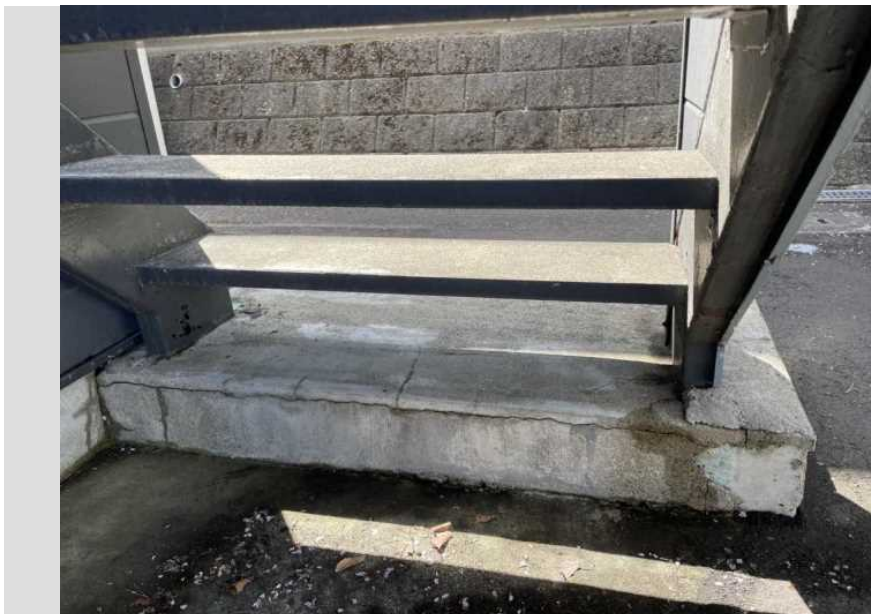
備考 :  
基礎ひび割れ修繕  
施工前状況

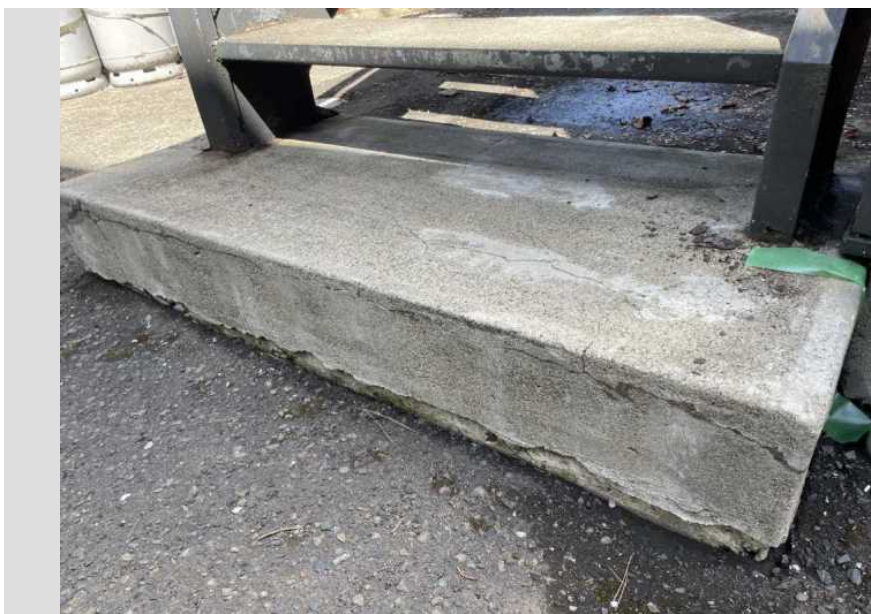
備考 :  
基礎ひび割れ修繕  
施工前状況

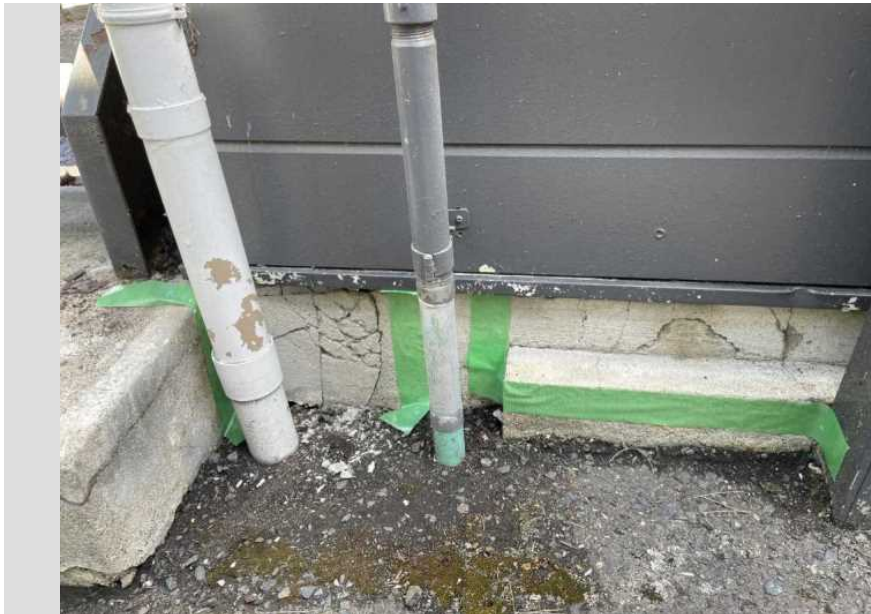
備考 :  
基礎ひび割れ修繕  
施工前状況

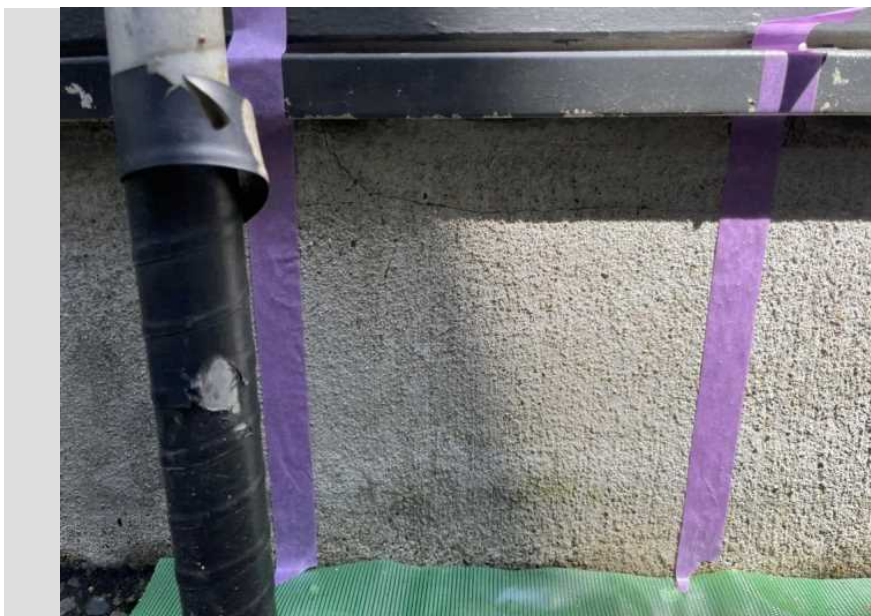
備考 :  
基礎ひび割れ修繕  
施工前状況

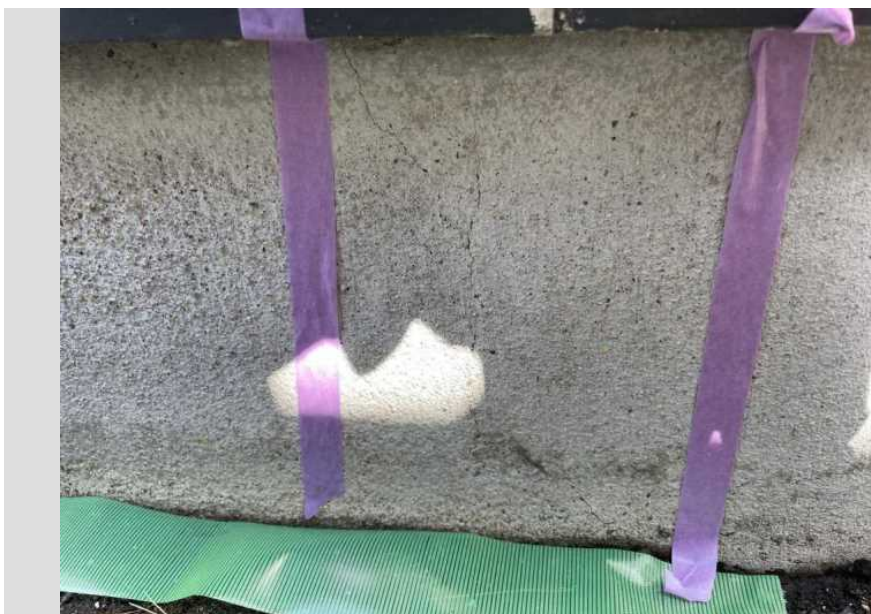
備考 :  
基礎ひび割れ修繕  
施工前状況

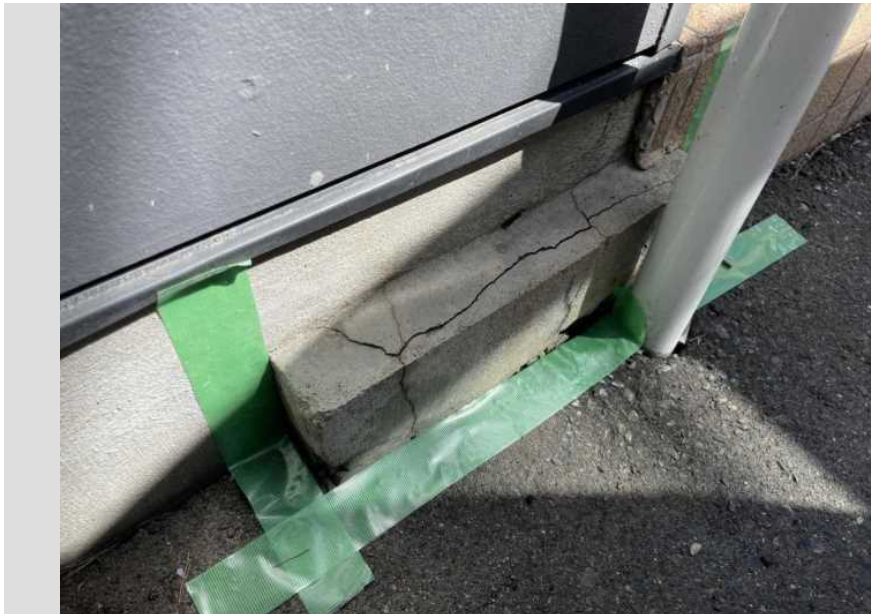
備考 :  
基礎ひび割れ修繕  
施工前状況

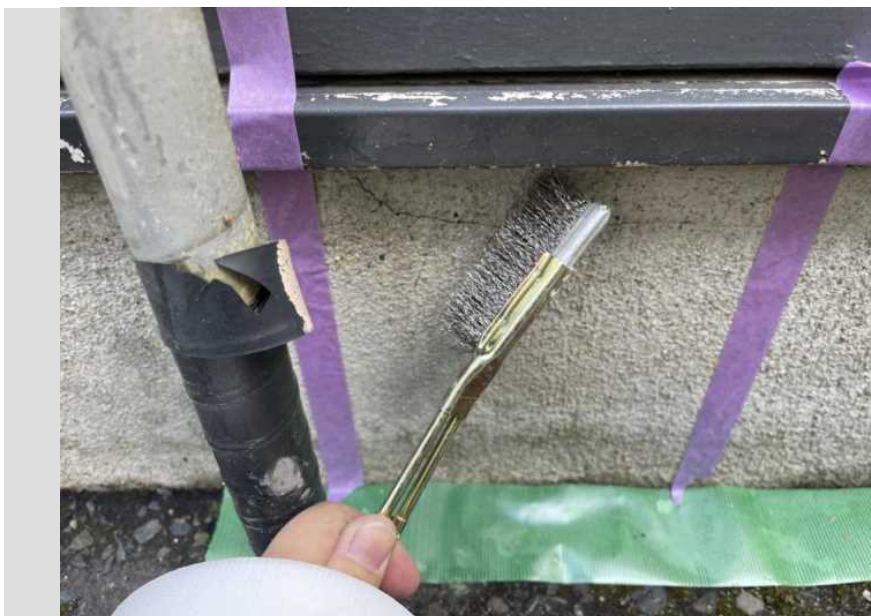
備考 :  
基礎ひび割れ修繕  
ワイヤーブラシ清掃

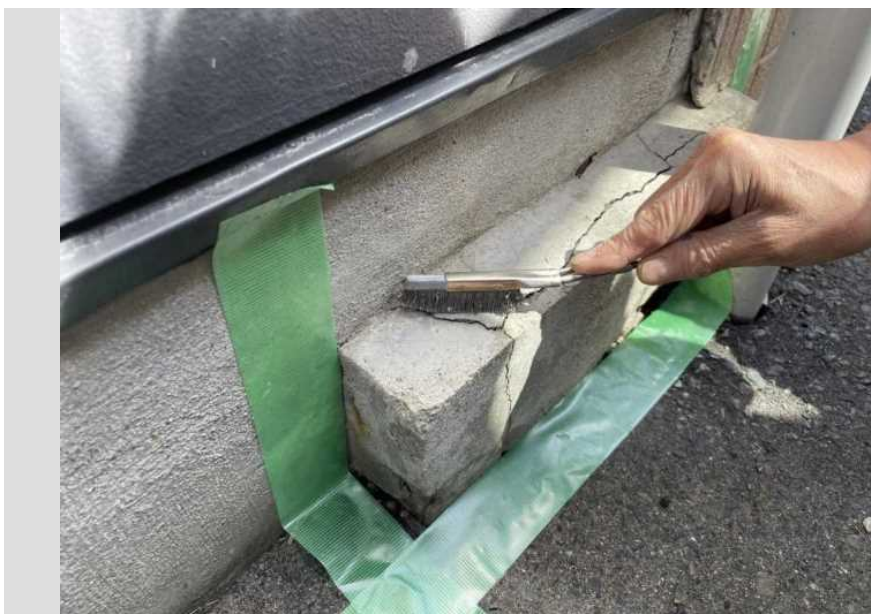
備考 :  
基礎ひび割れ修繕  
ワイヤーブラシ清掃

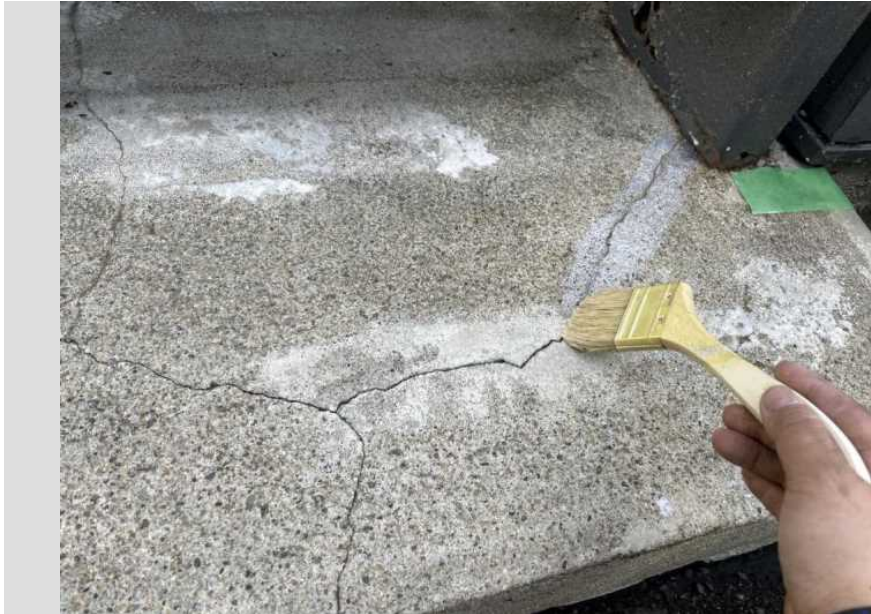
備考 :  
基礎ひび割れ修繕  
ハイフレックス下塗り

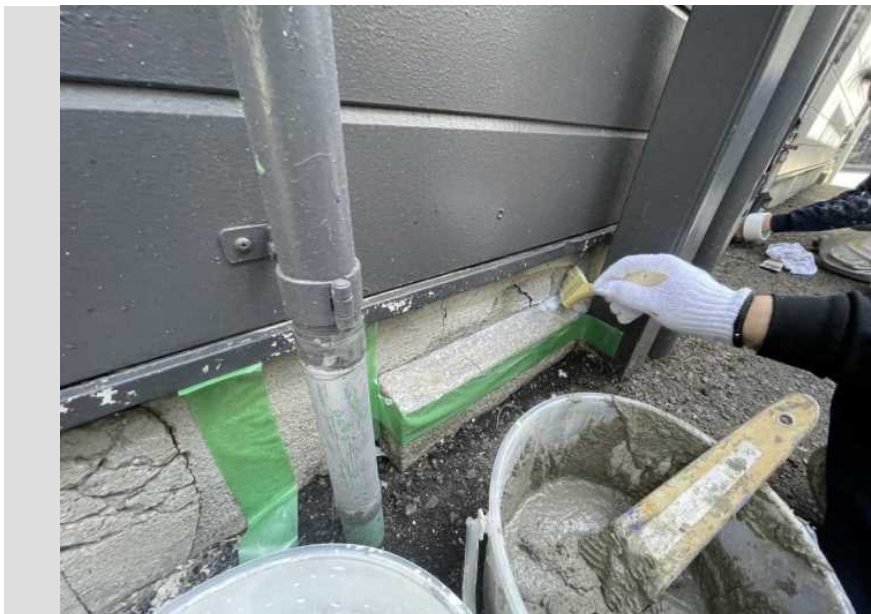
備考 :  
基礎ひび割れ修繕  
ハイフレックス下塗り

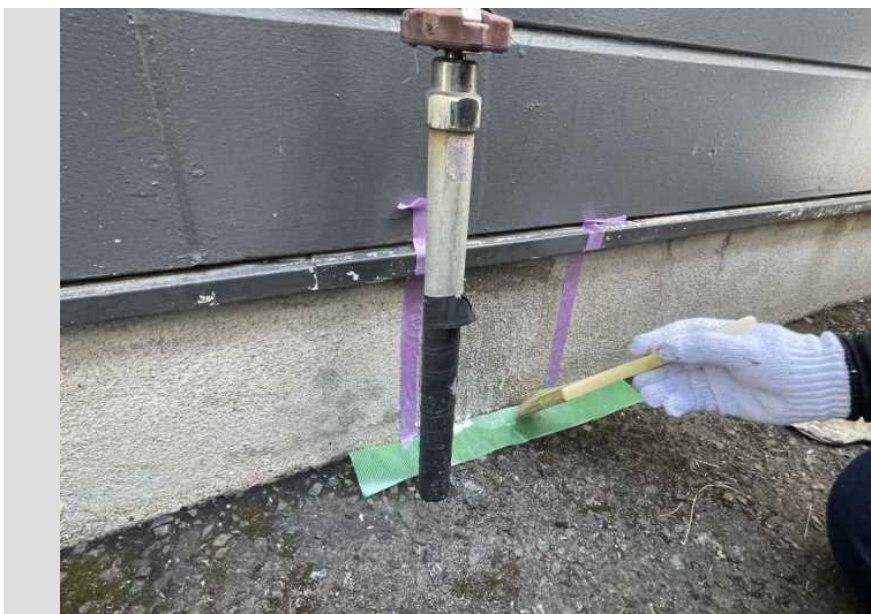
備考 :  
基礎ひび割れ修繕  
ハイフレックス下塗り

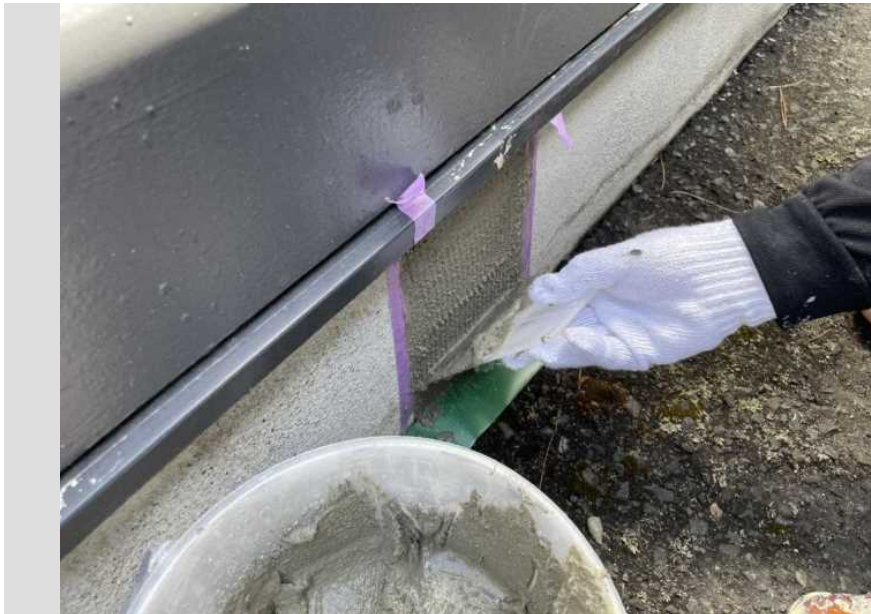
備考 :  
基礎ひび割れ修繕  
モルタル塗り

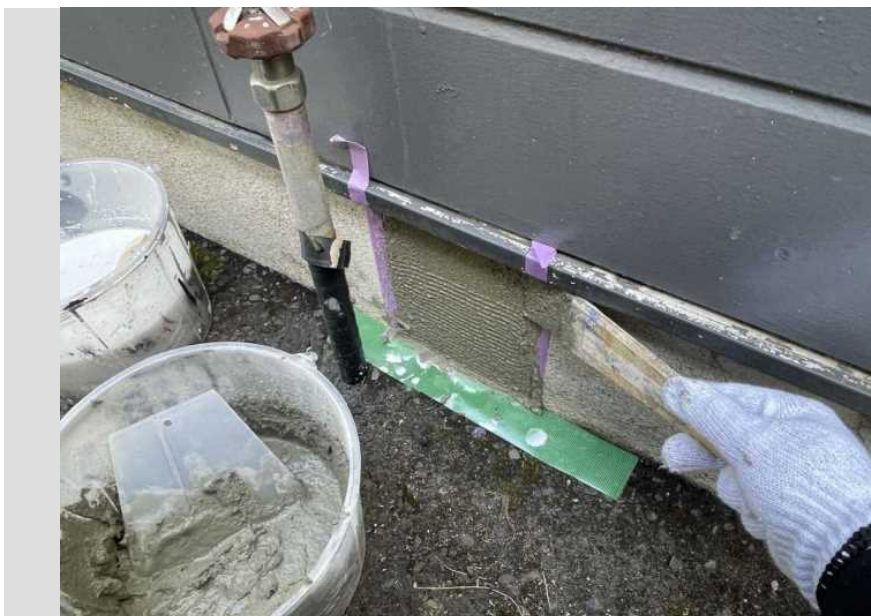
備考 :  
基礎ひび割れ修繕  
モルタル塗り

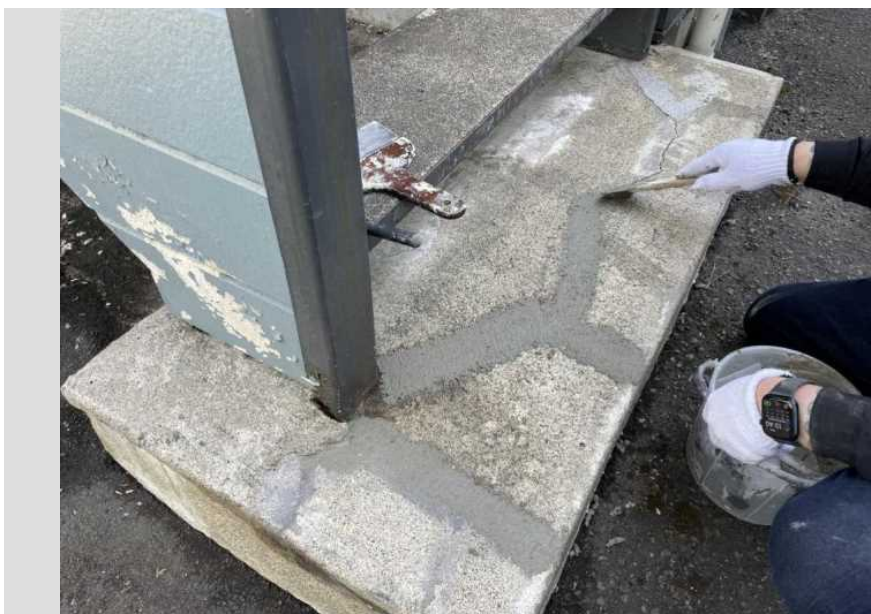
備考 :  
基礎ひび割れ修繕  
モルタル塗り
