写真

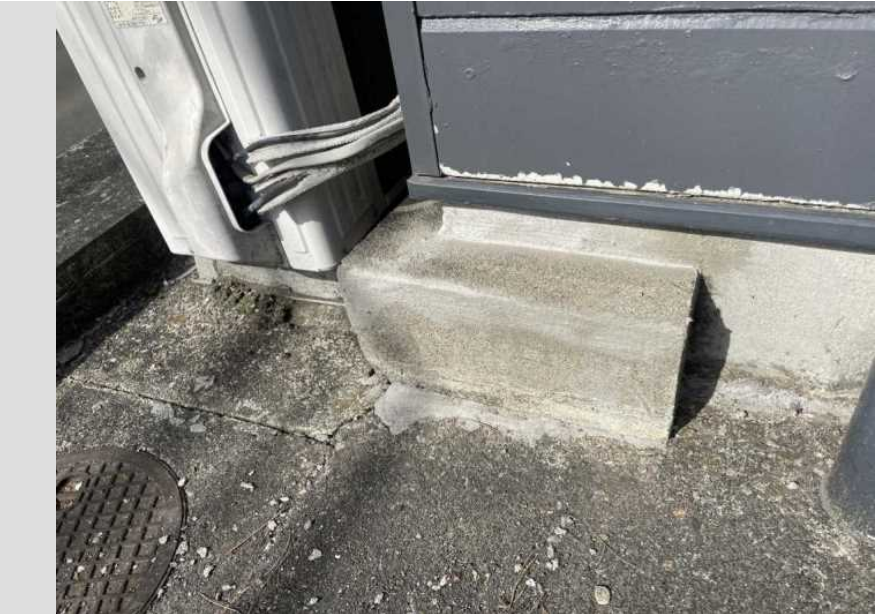
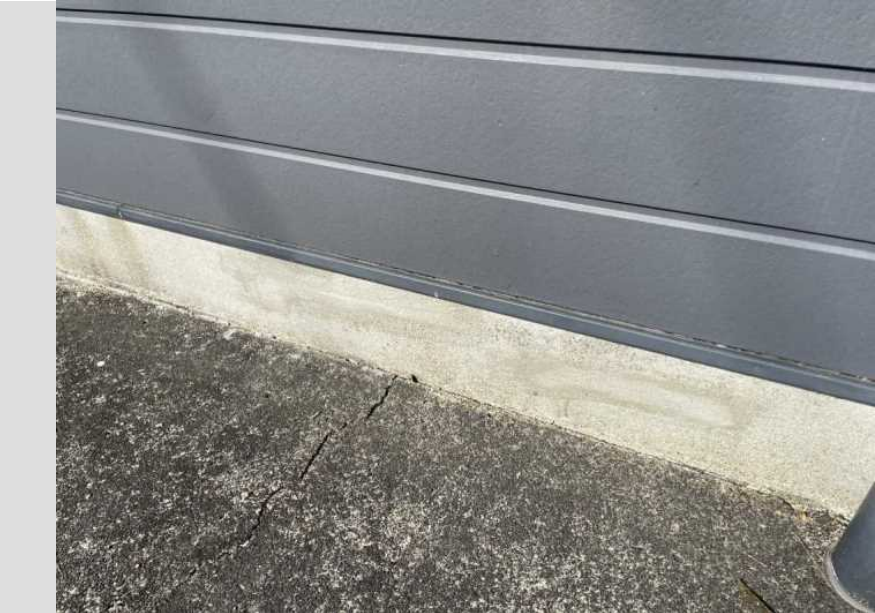
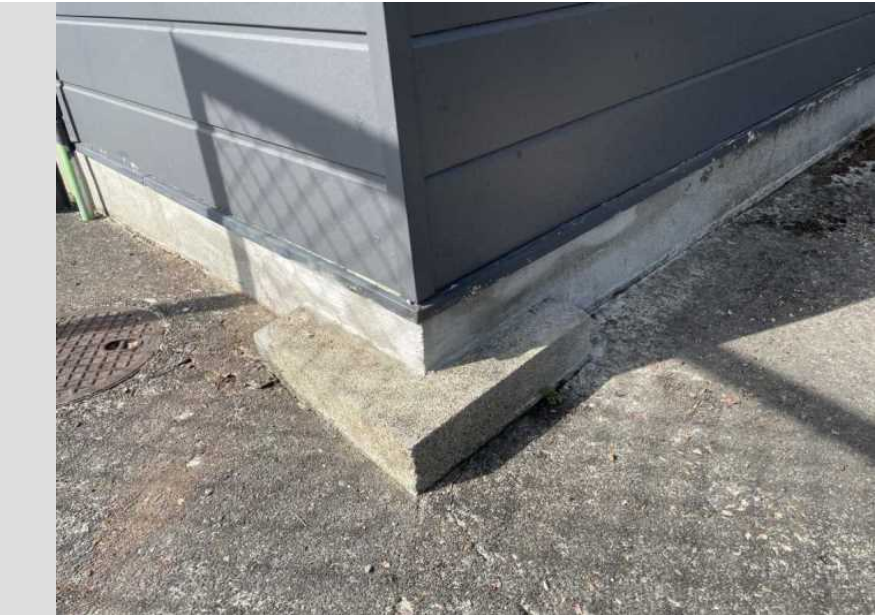
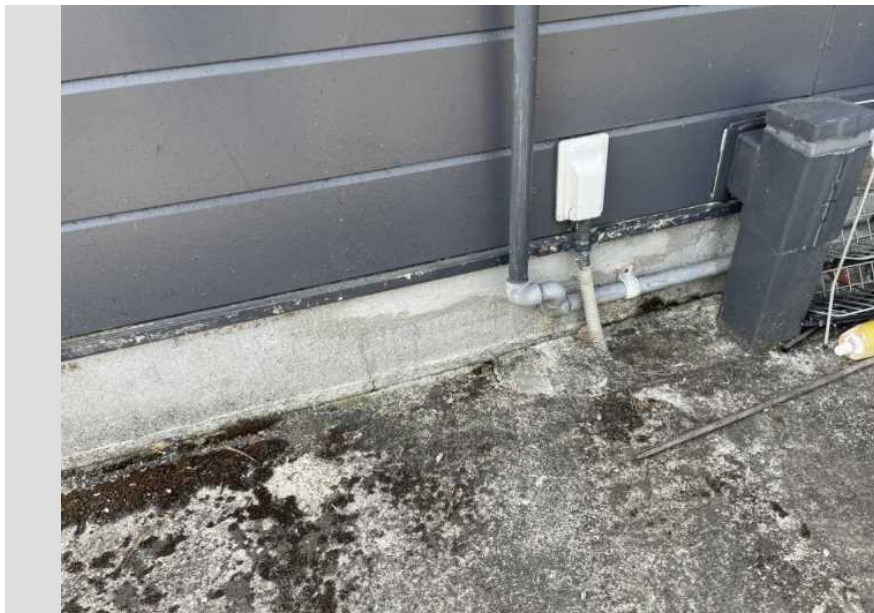
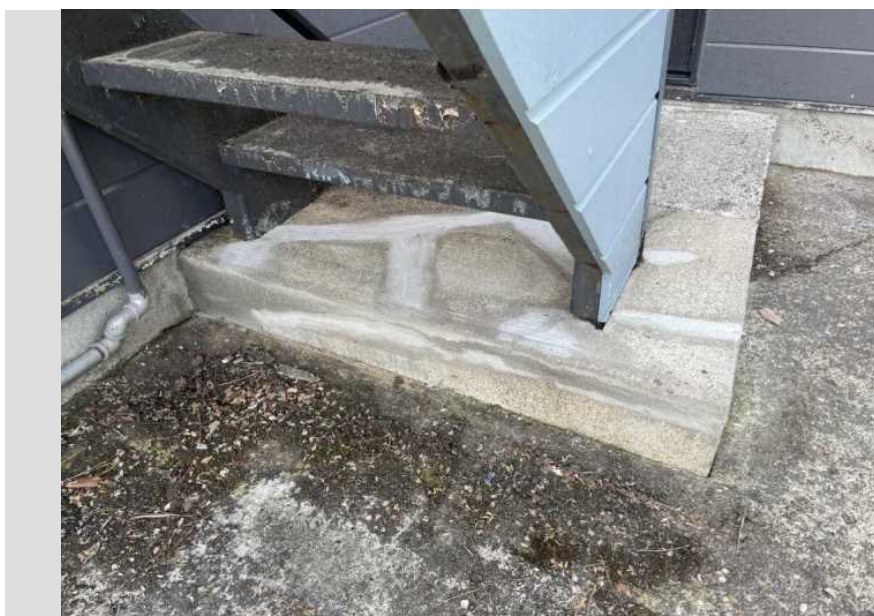
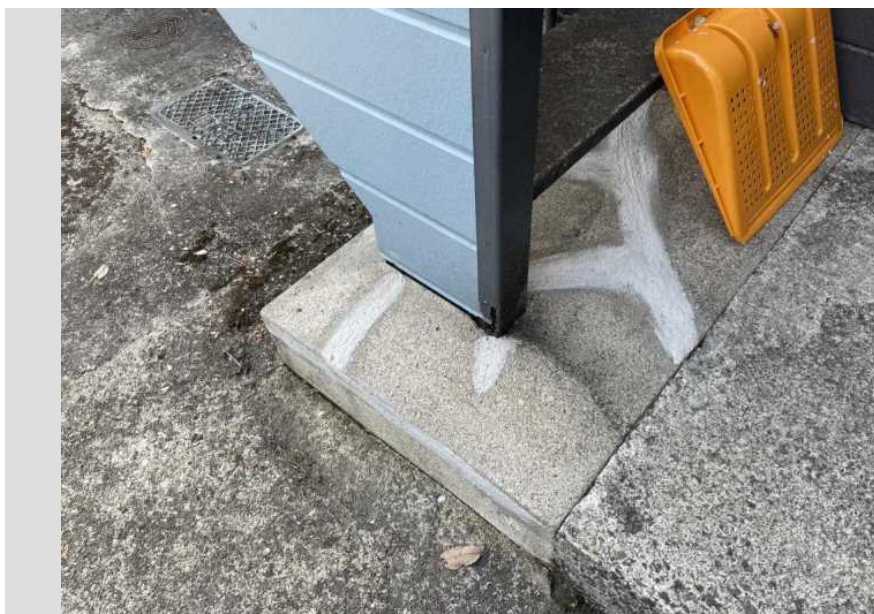
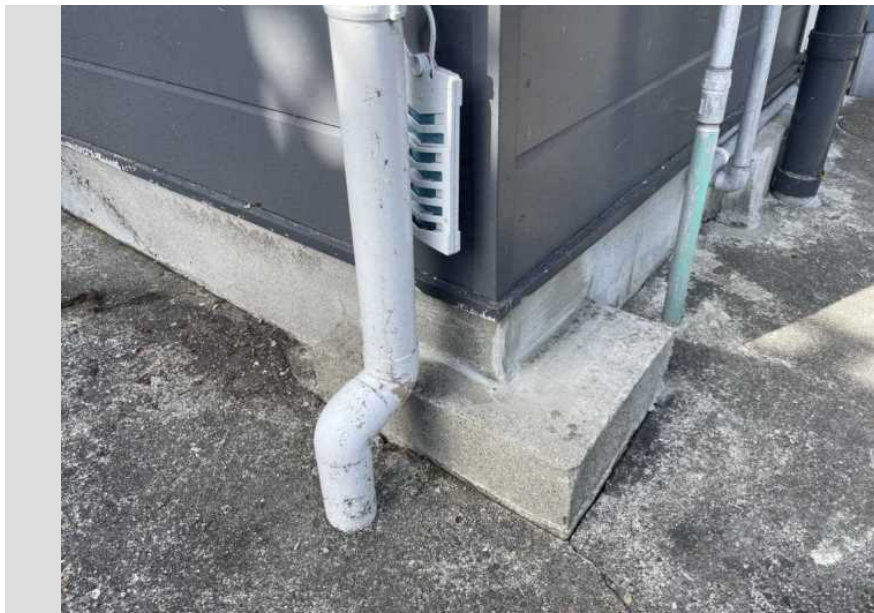
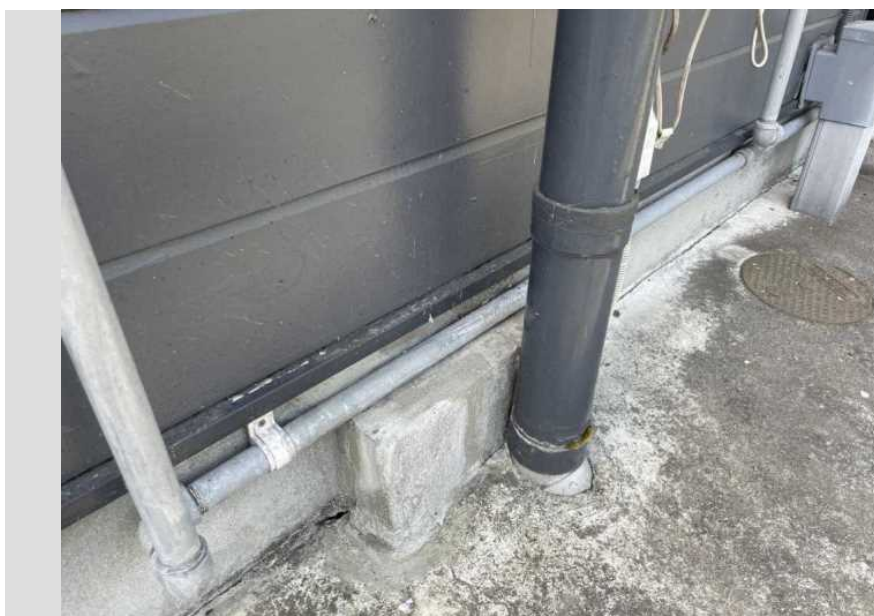
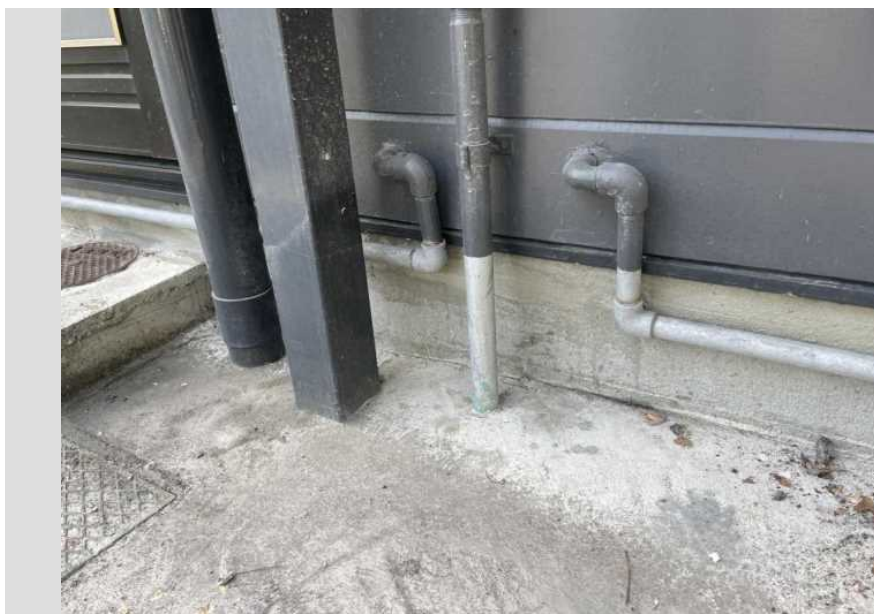
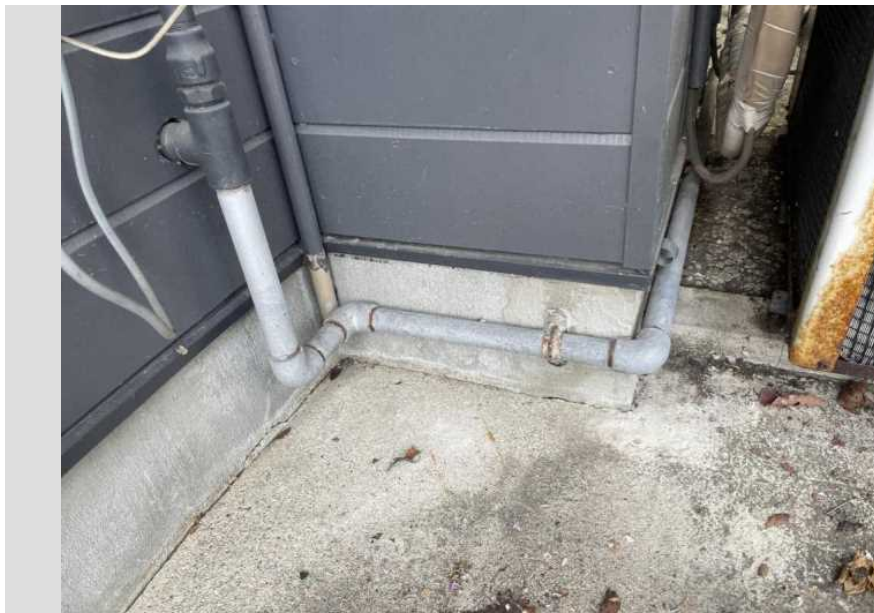
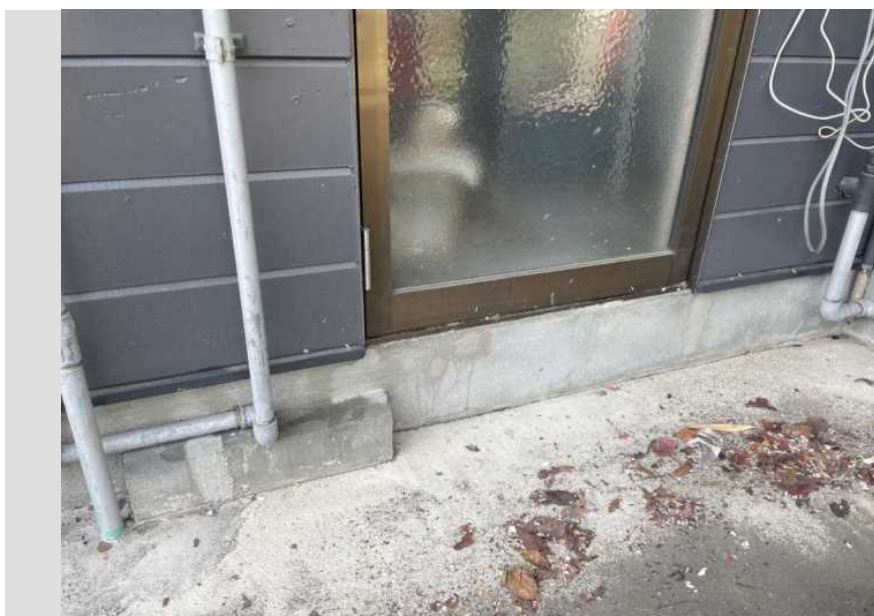
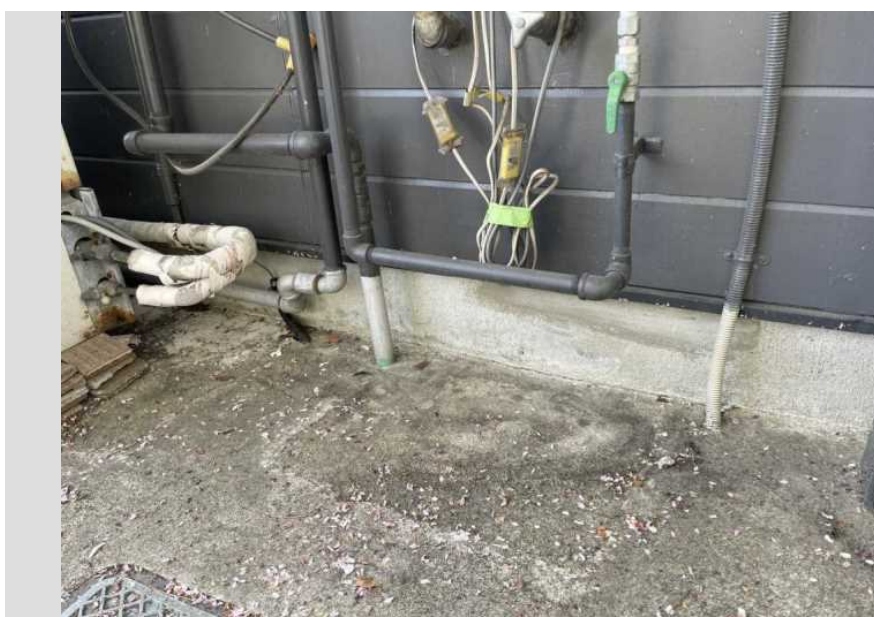
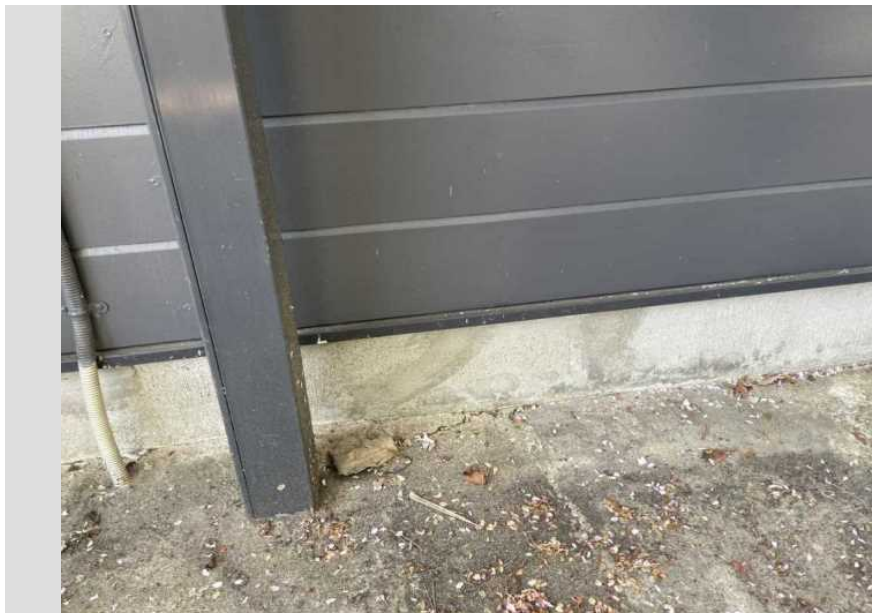
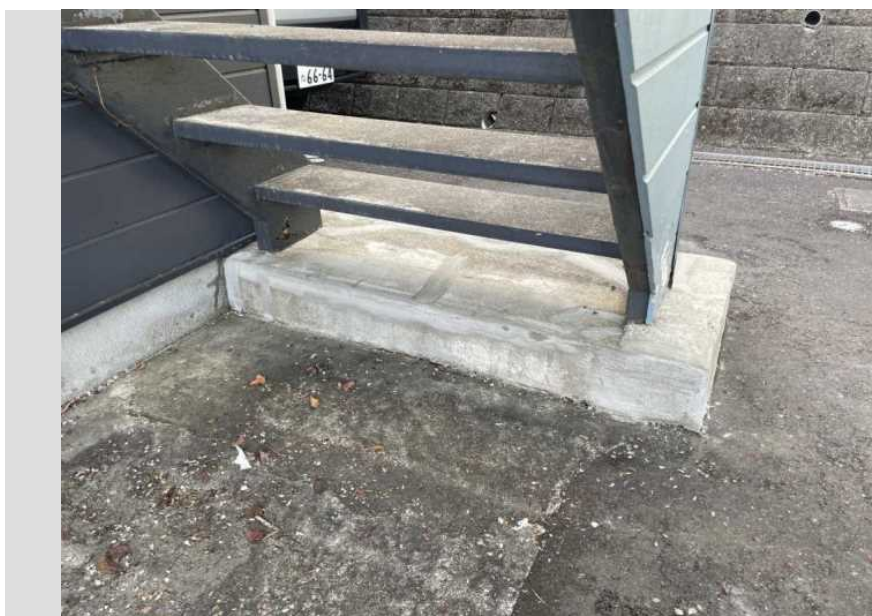
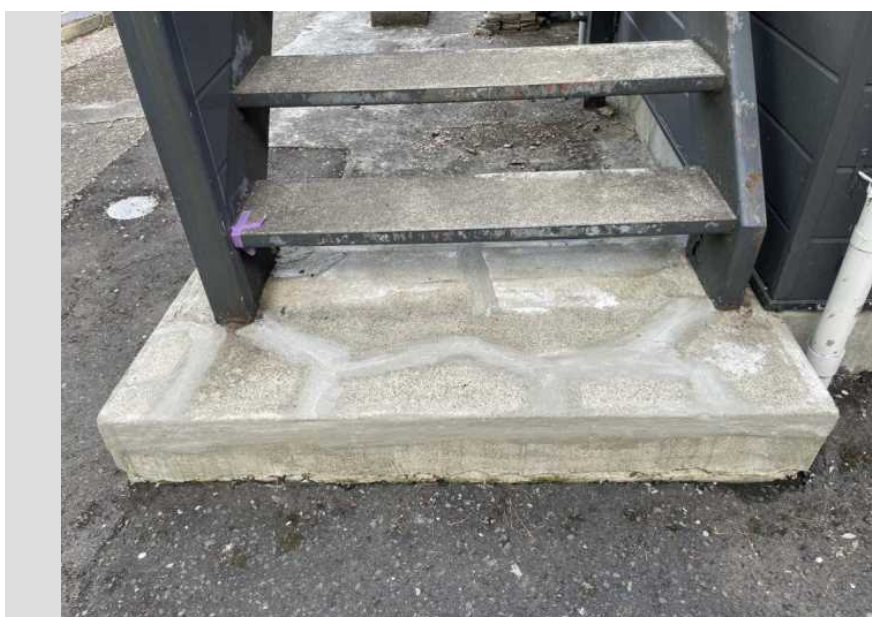
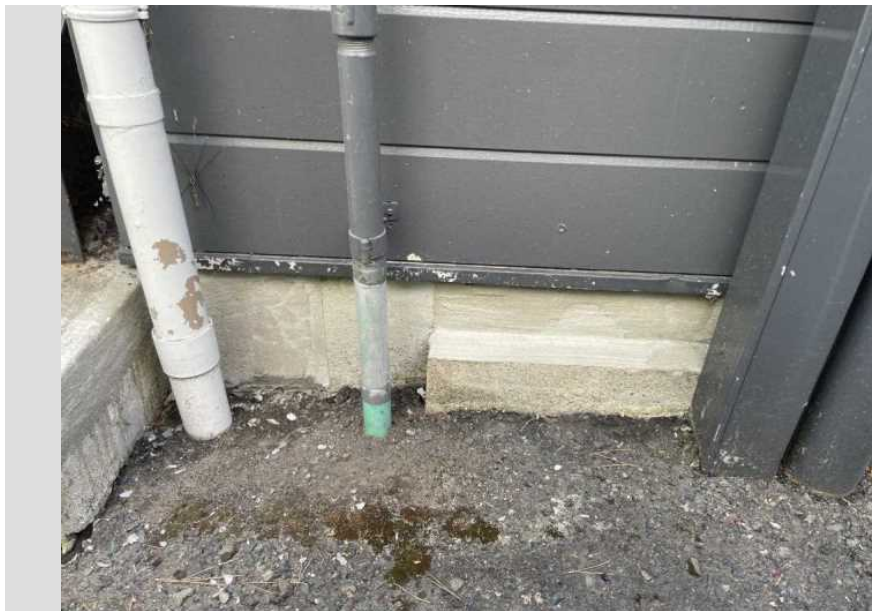
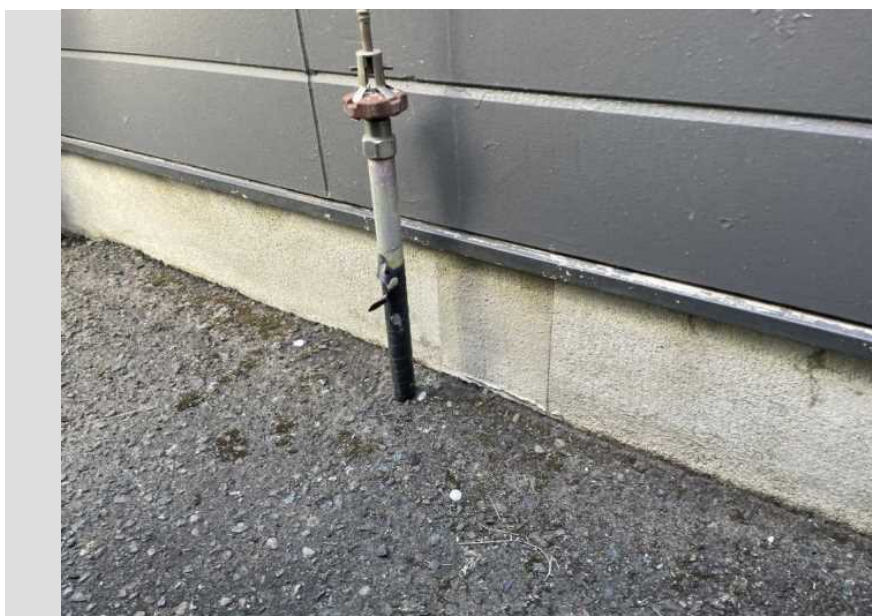
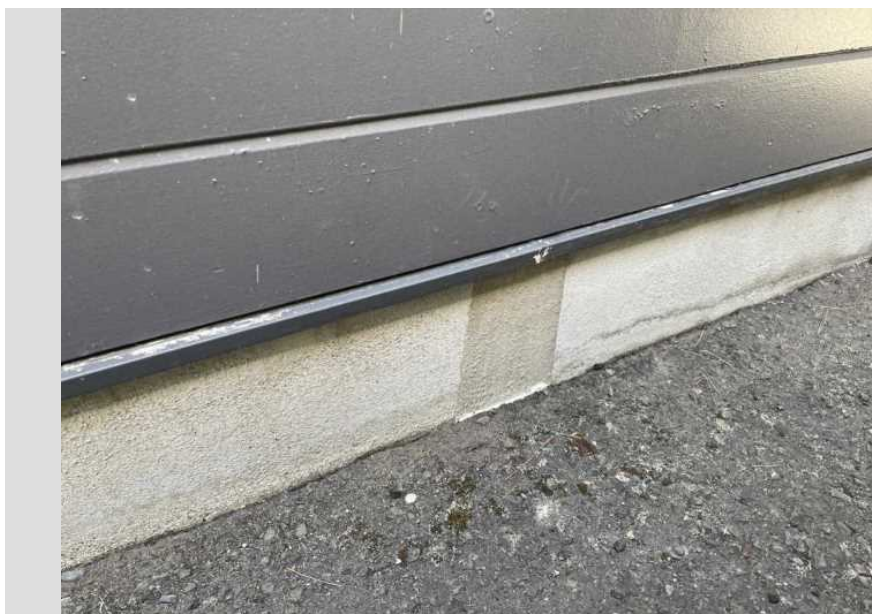
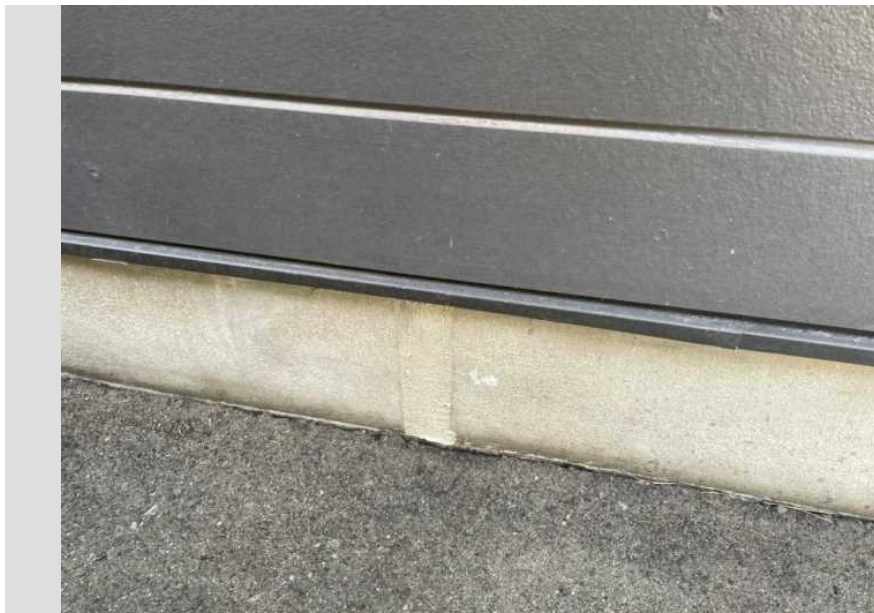
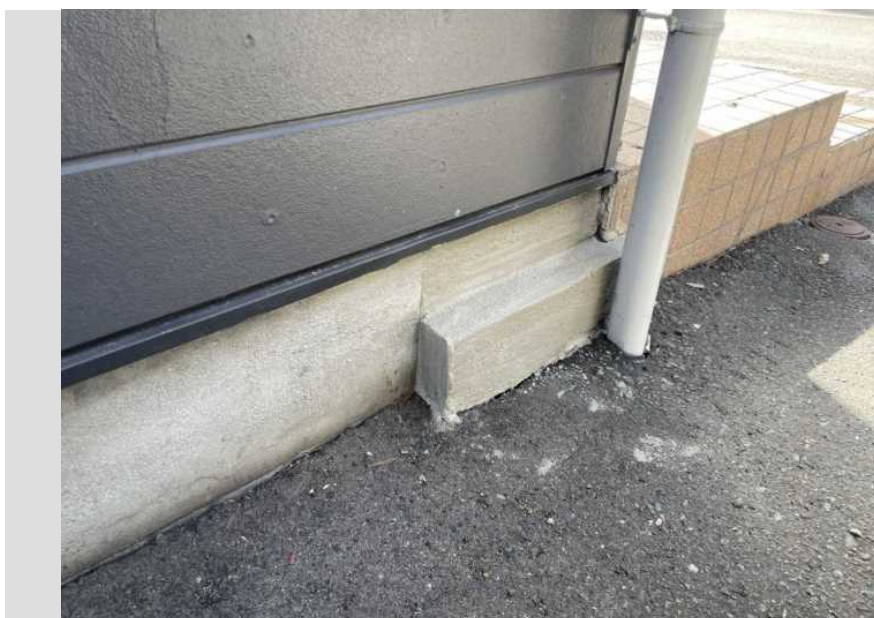
備考 :  
基礎ひび割れ修繕  
施工完了
