写真

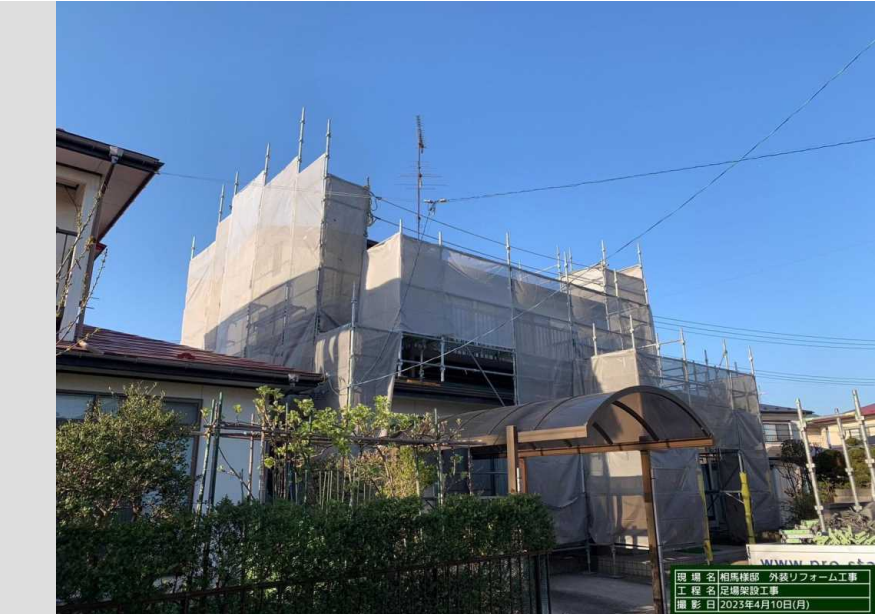
備考：架設工事  
足場架設状況

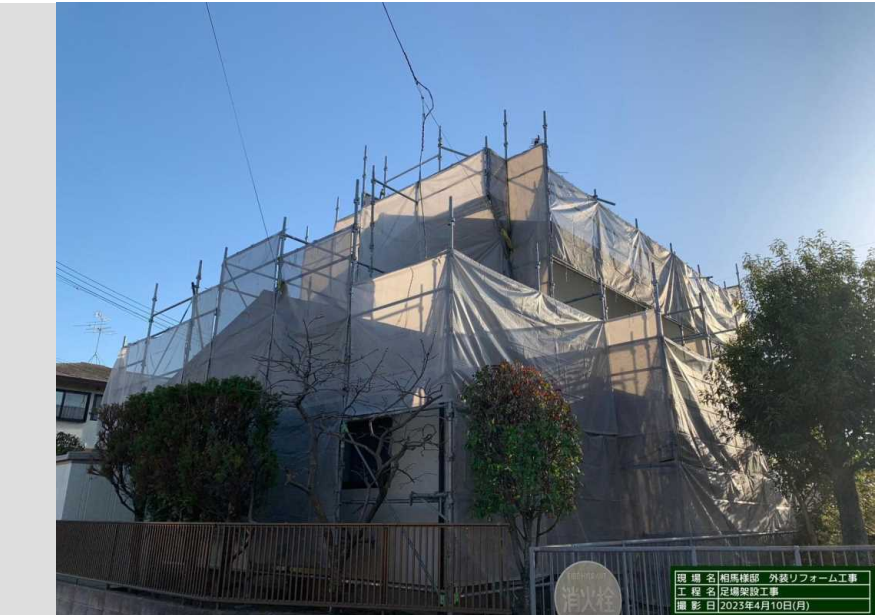
備考：架設工事  
足場架設状況

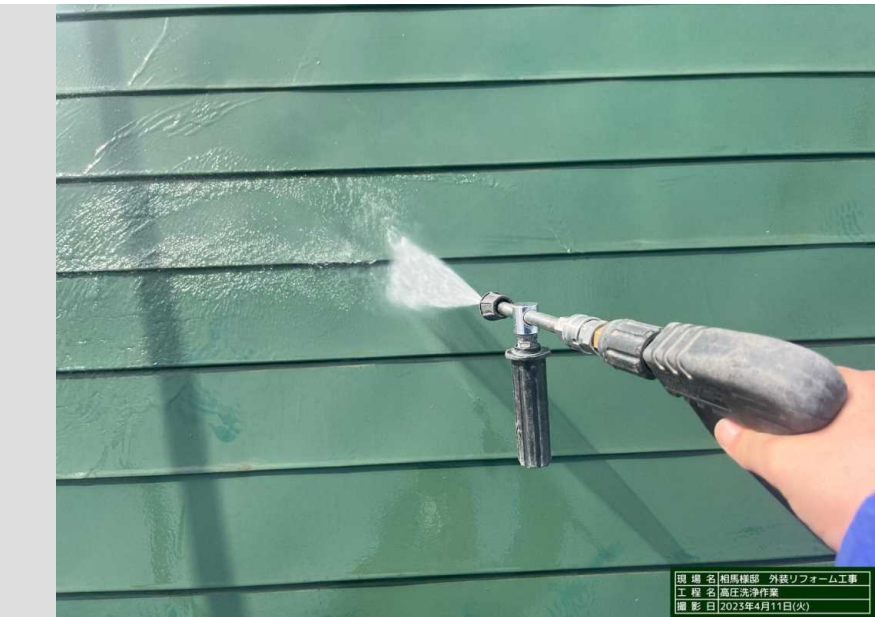
備考：高圧洗浄作業  
屋根

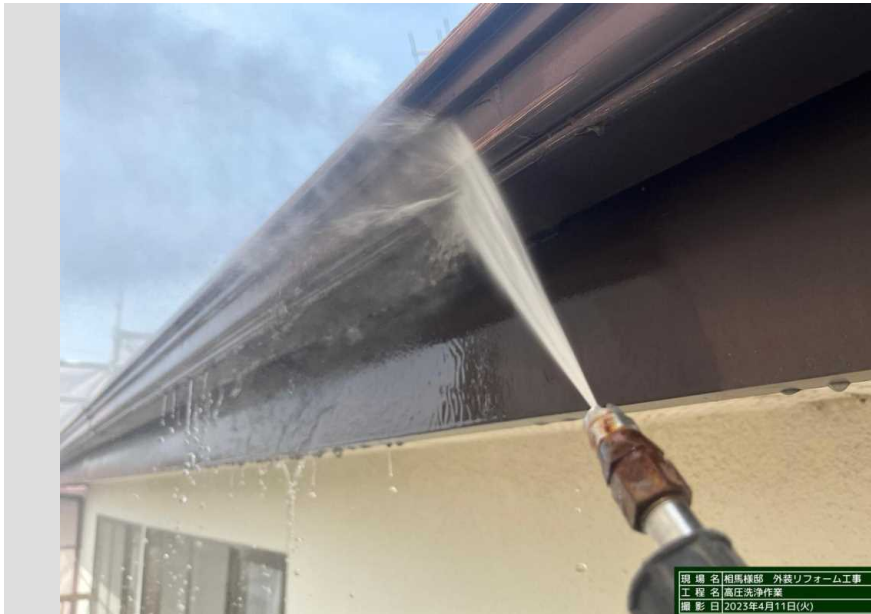
備考 :  
高圧洗浄作業  
雨樋

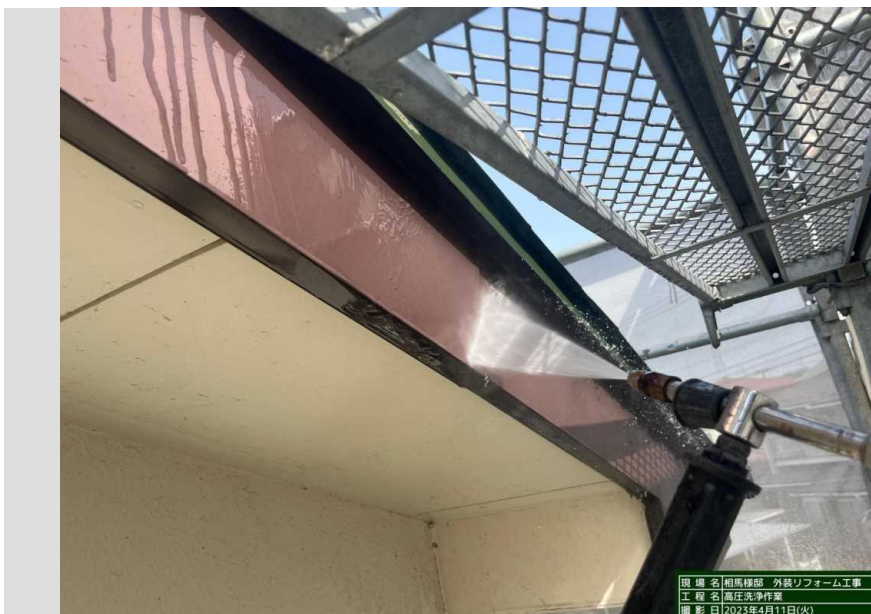
備考 :  
高圧洗浄作業  
破風

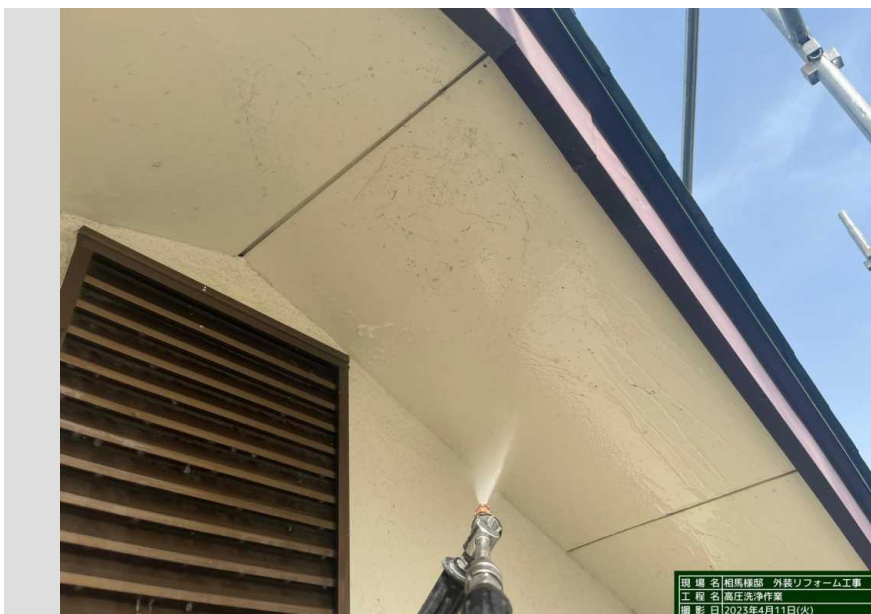
備考 :  
高圧洗浄作業  
軒天

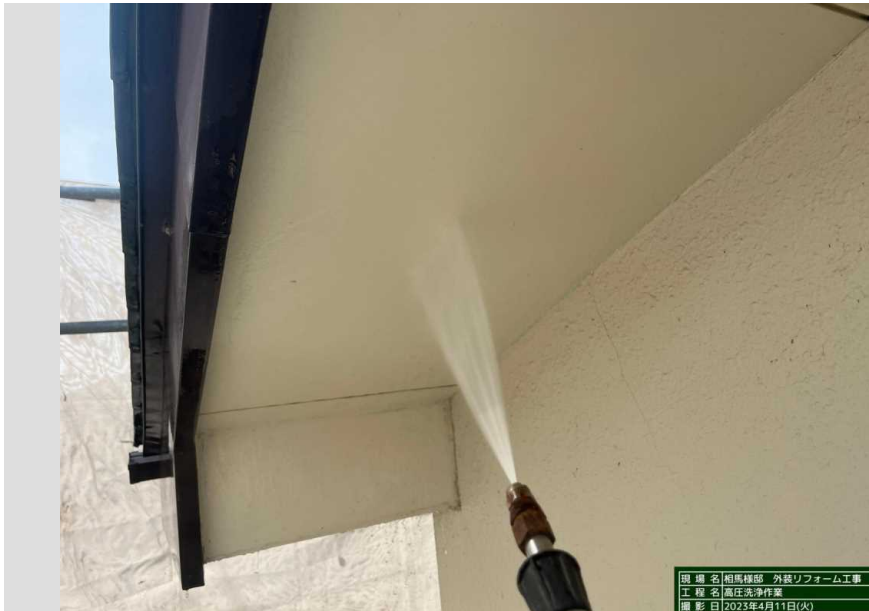
備考 :  
高圧洗浄作業  
軒天

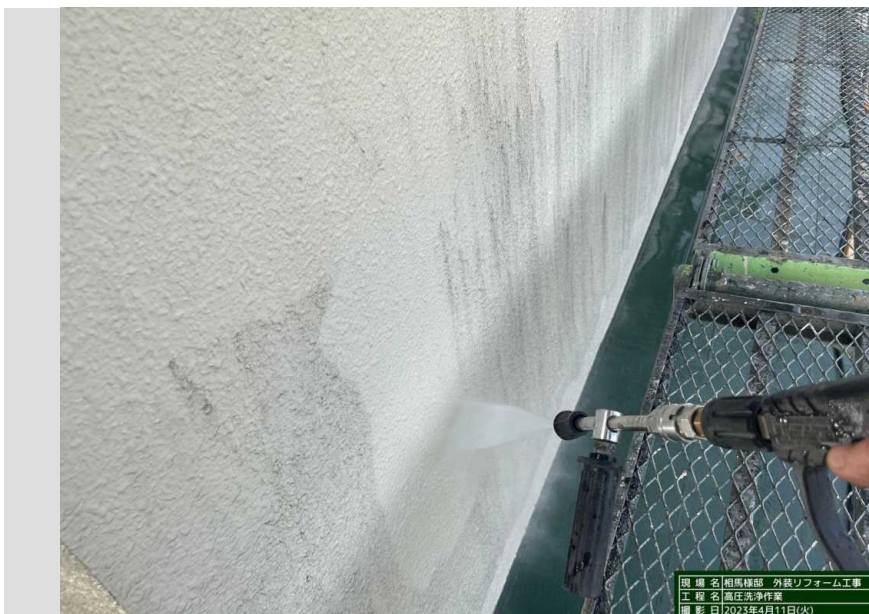
備考 :  
高圧洗浄作業  
外壁

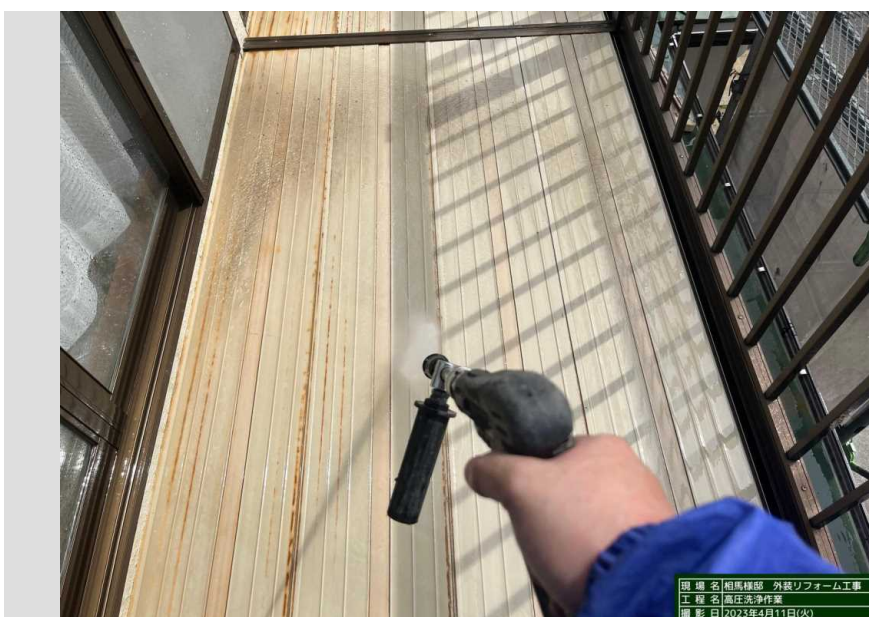
備考 :  
高圧洗浄作業  
バルコニー床

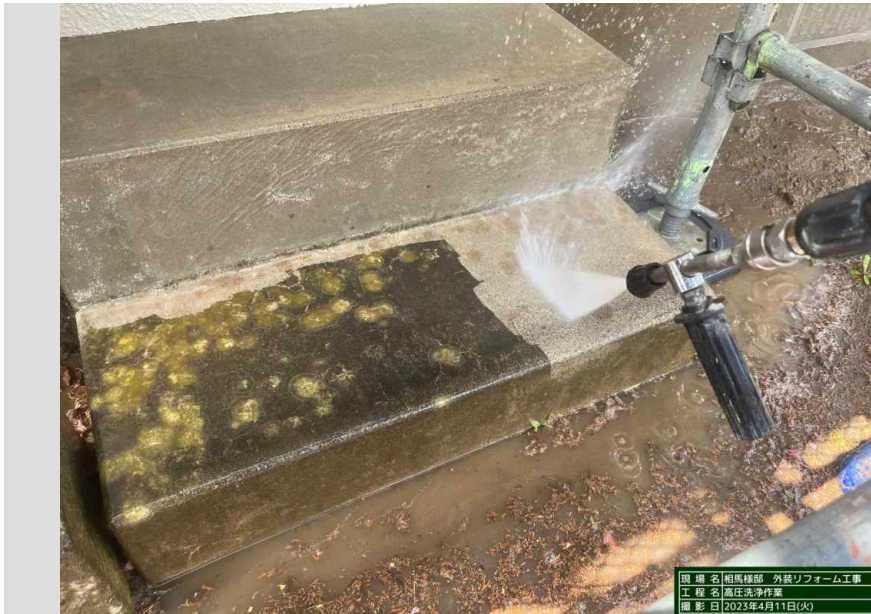
備考 :  
高圧洗浄作業  
勝手口床

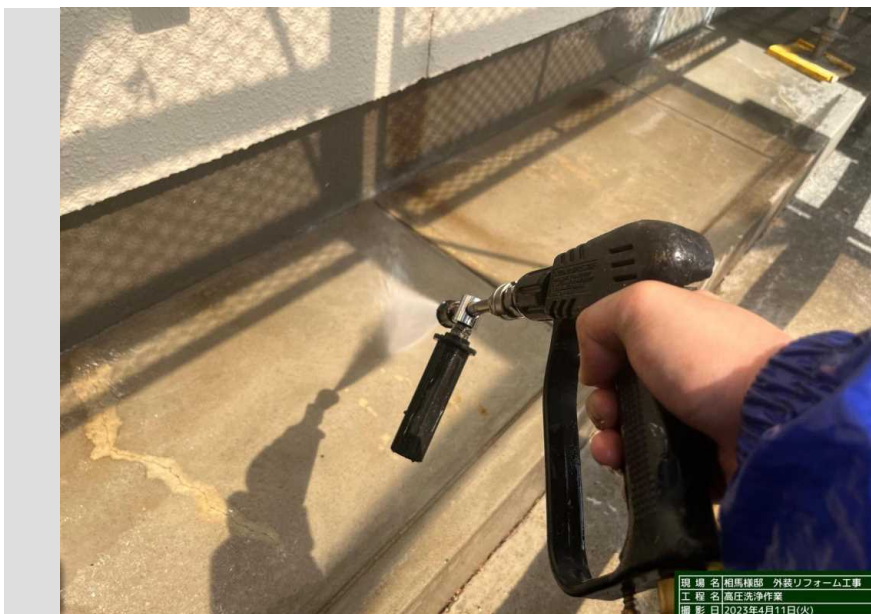
備考 :  
高圧洗浄作業  
土間

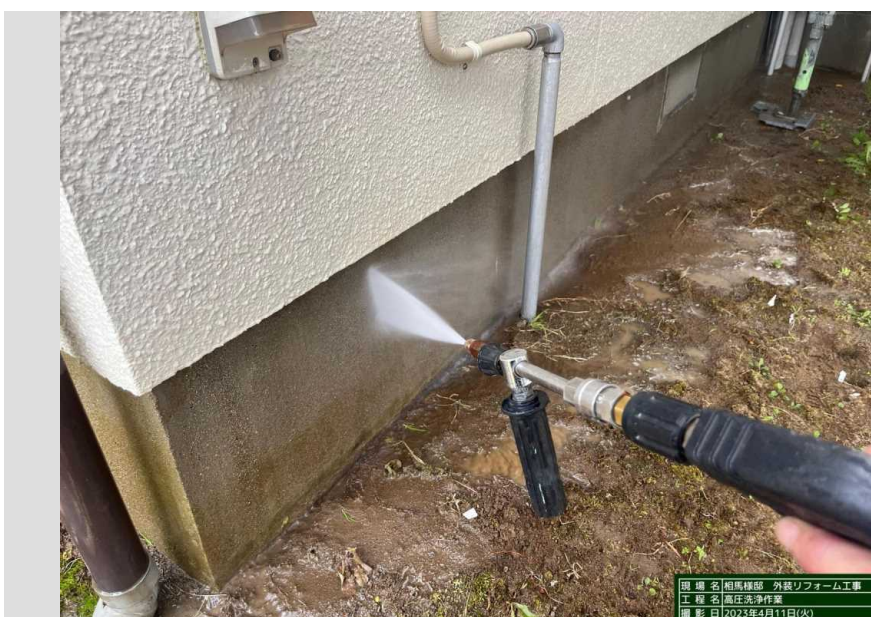
備考 :  
高圧洗浄作業  
基礎

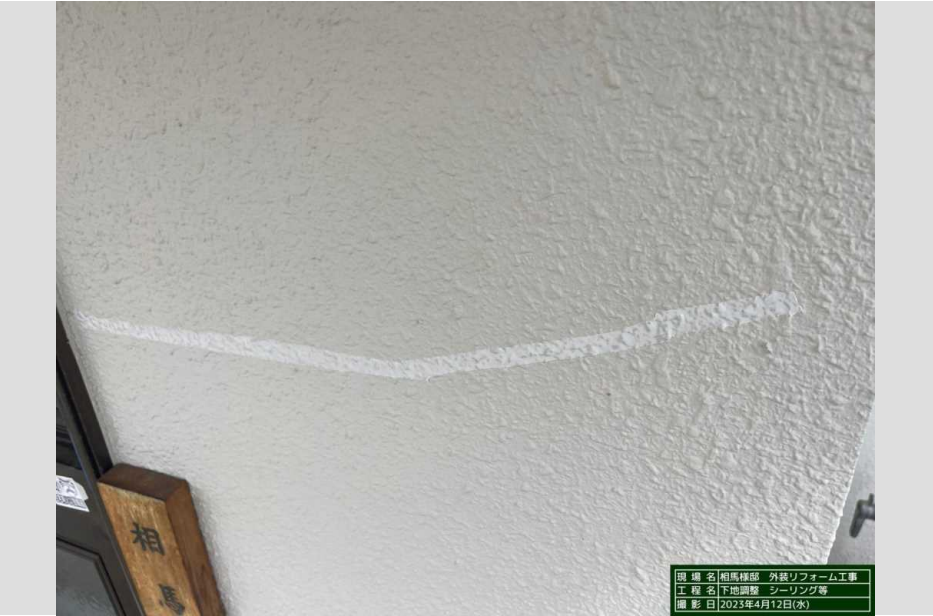
備考 :  
外壁ひび割れ  
シーリング

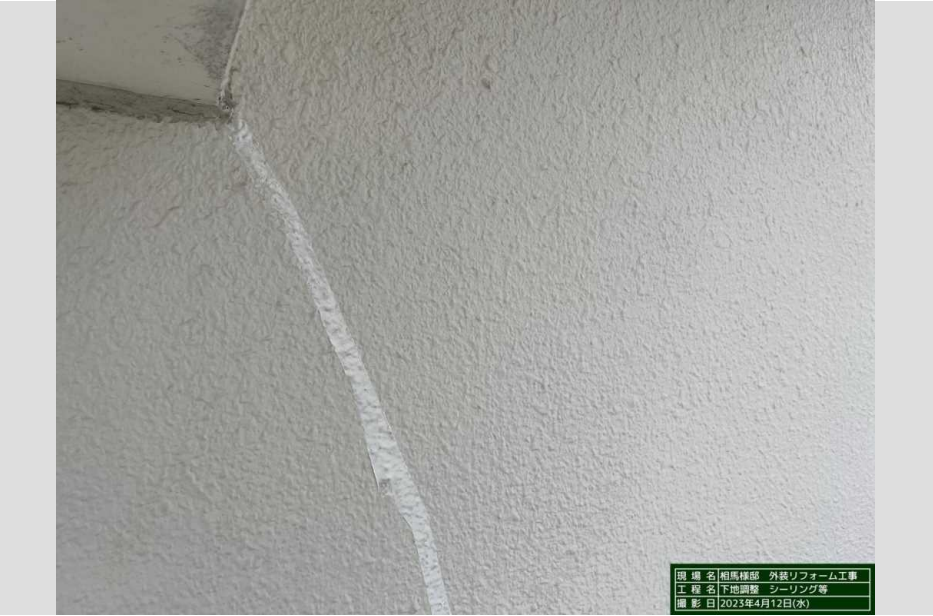
備考 :  
外壁ひび割れ  
シーリング

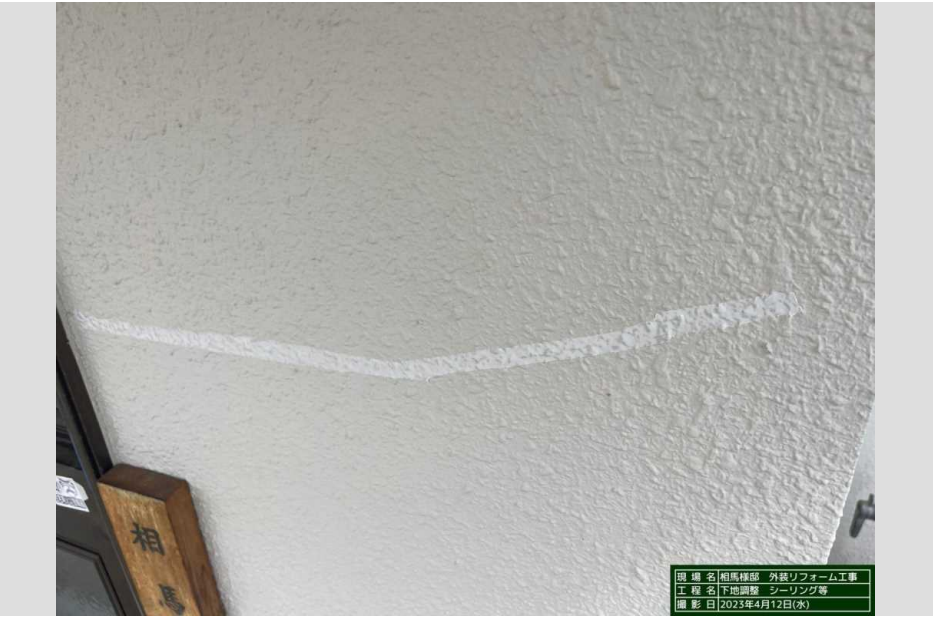
備考 :  
外壁ひび割れ  
シーリング

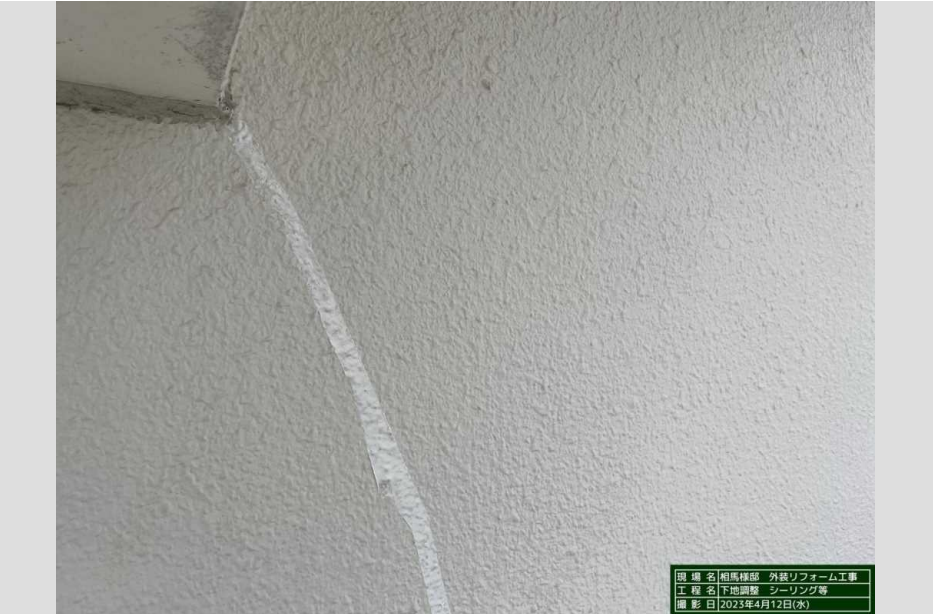
備考 :  
外壁ひび割れ  
シーリング

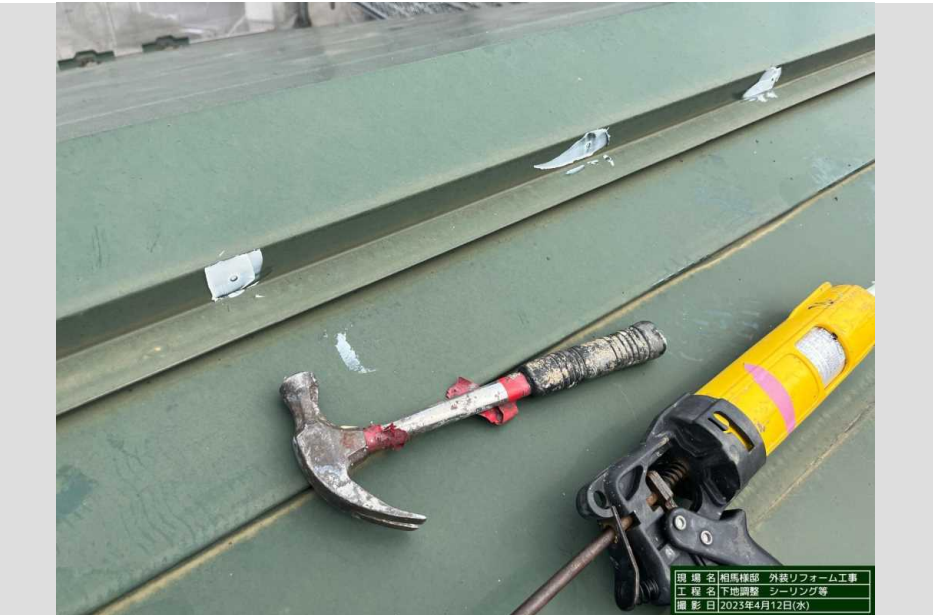
備考 :  
屋根棟部釘頭  
叩き込み・シーリング

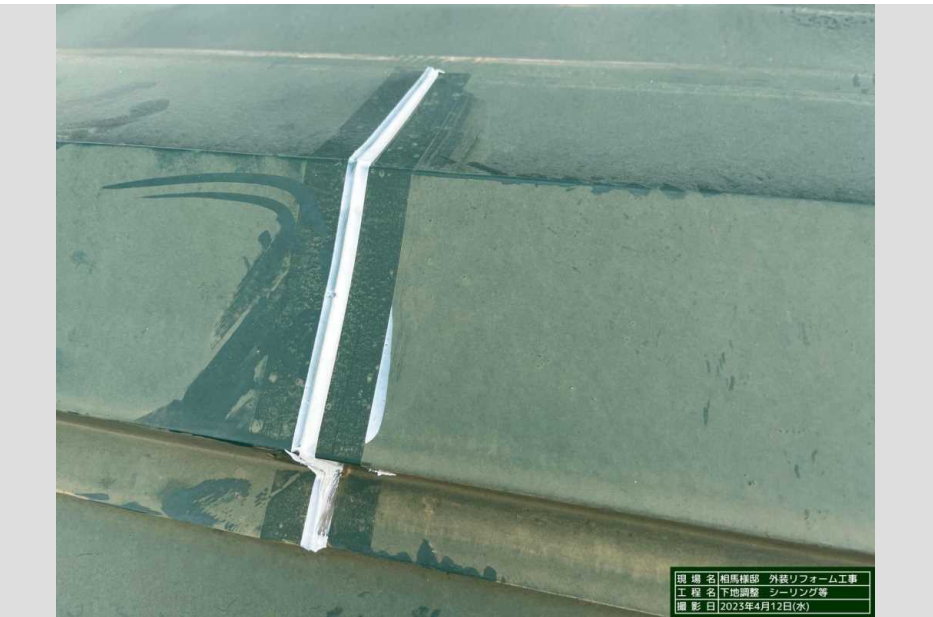
備考 :  
屋根棟板金  
シーリング

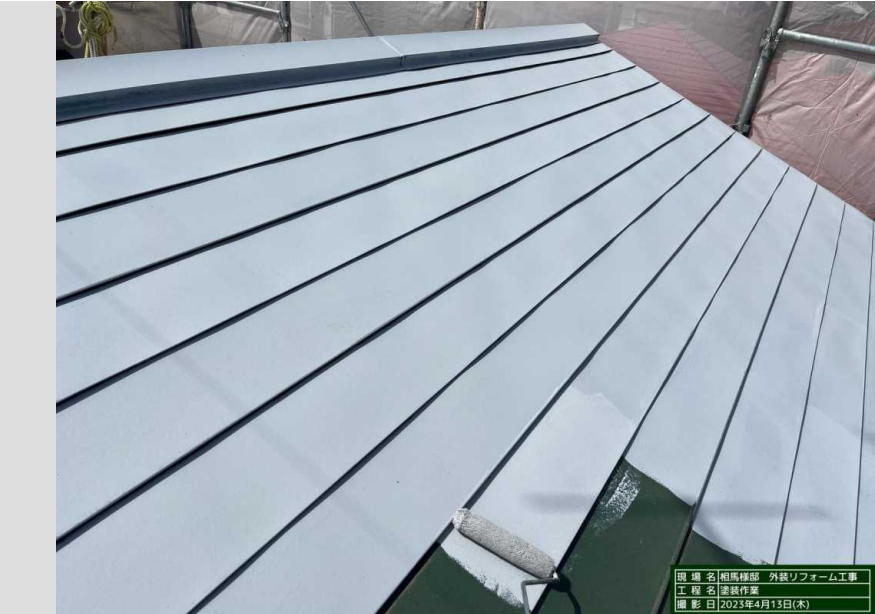
備考 :  
屋根  
下塗り

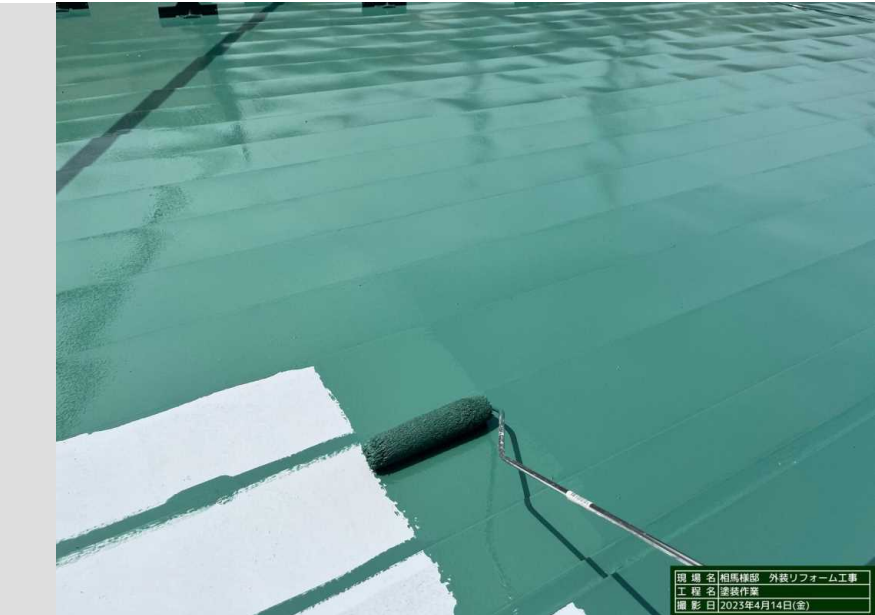
備考 :  
屋根  
上塗り1回目

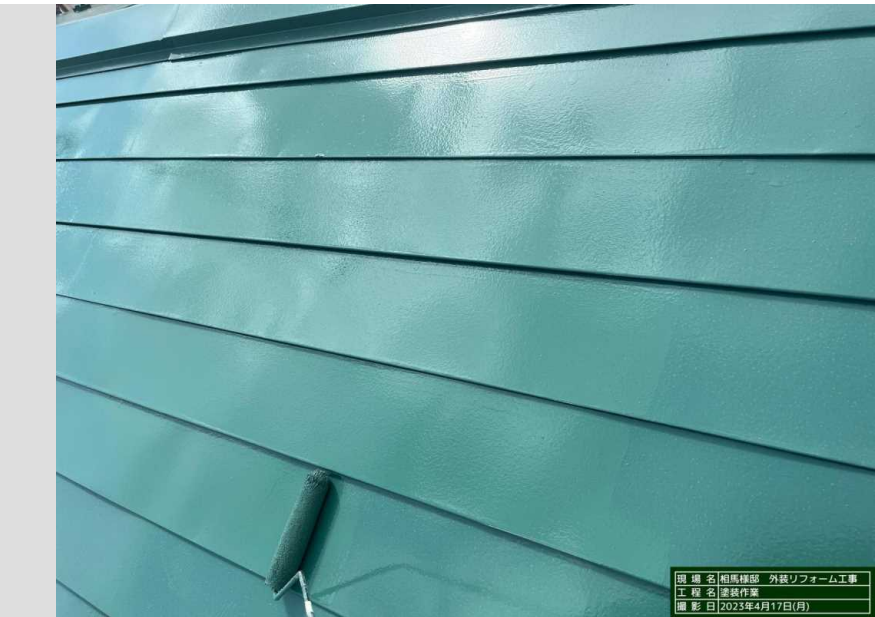
備考 :  
屋根  
上塗り2回目

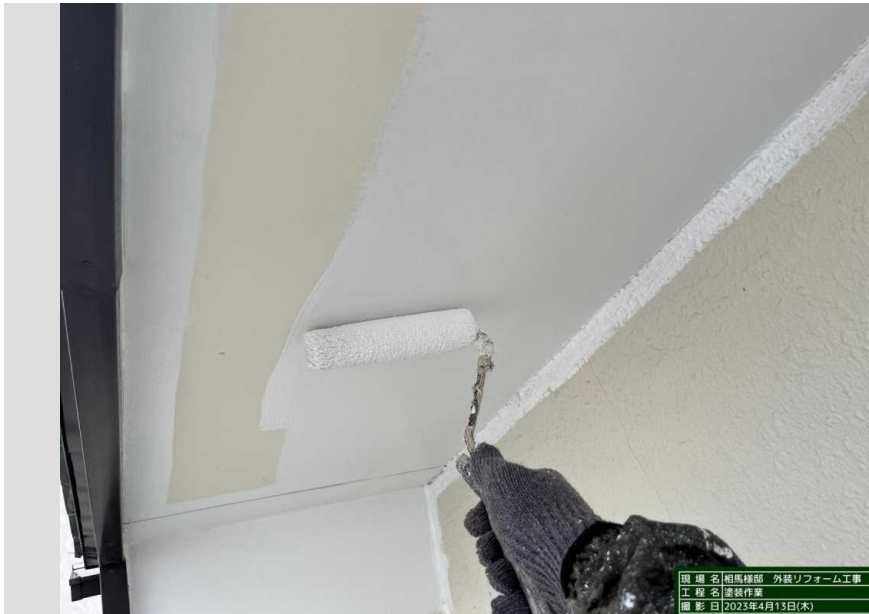
備考 :  
軒天  
上塗り1回目

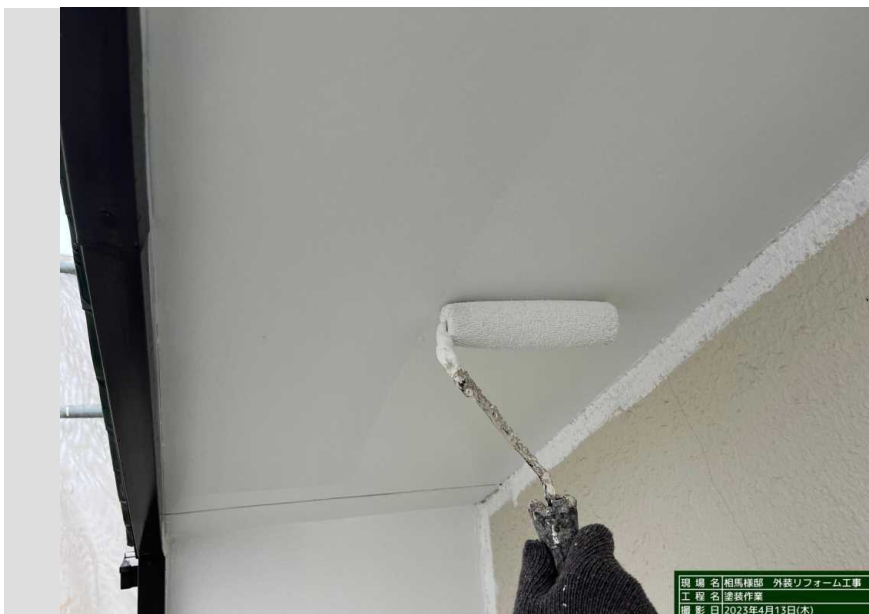
備考 :  
軒天  
上塗り2回目

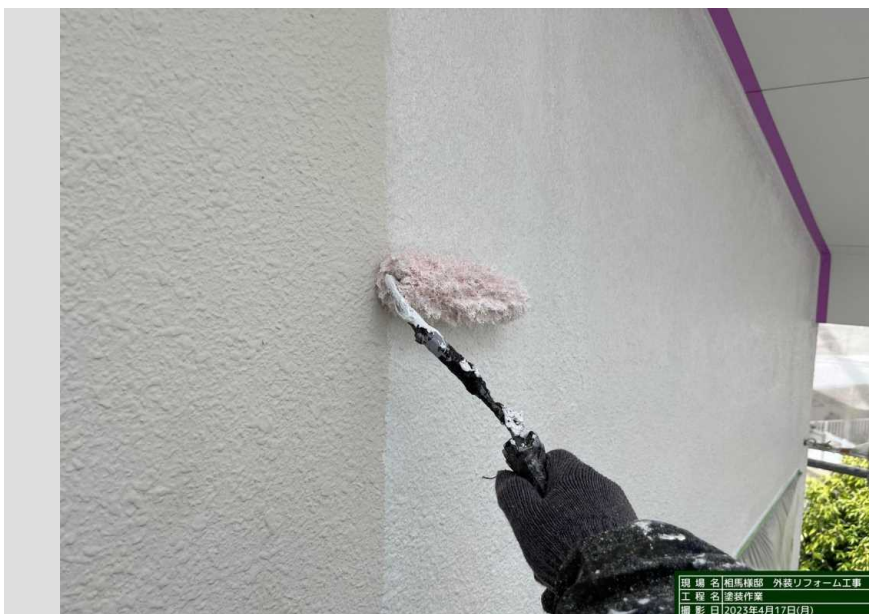
備考 :  
外壁  
下塗り

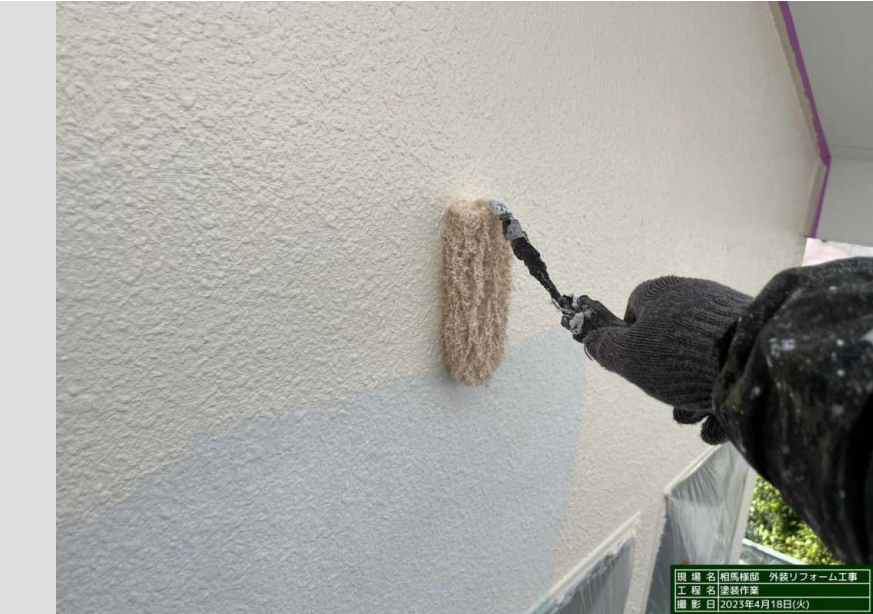
備考 :  
外壁  
上塗り1回目

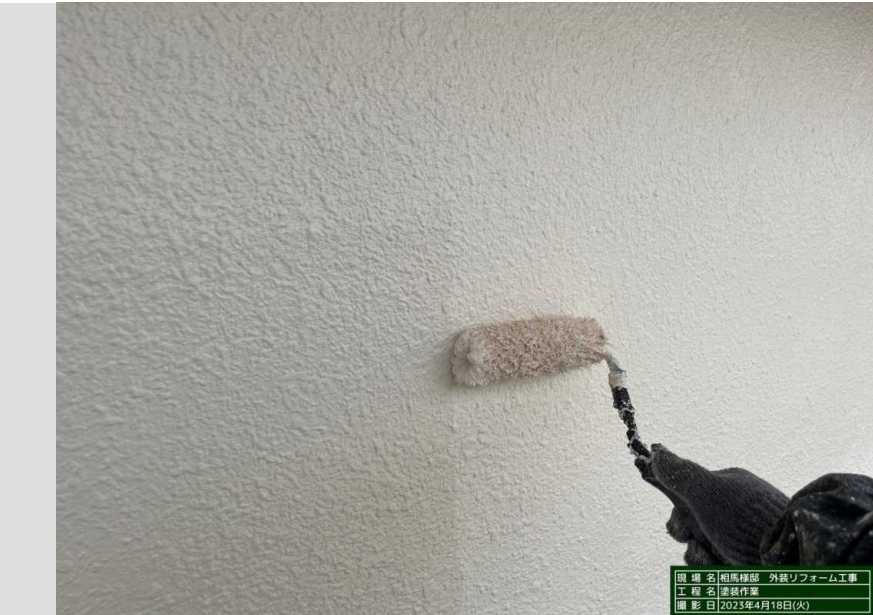
備考 :  
外壁  
上塗り2回目

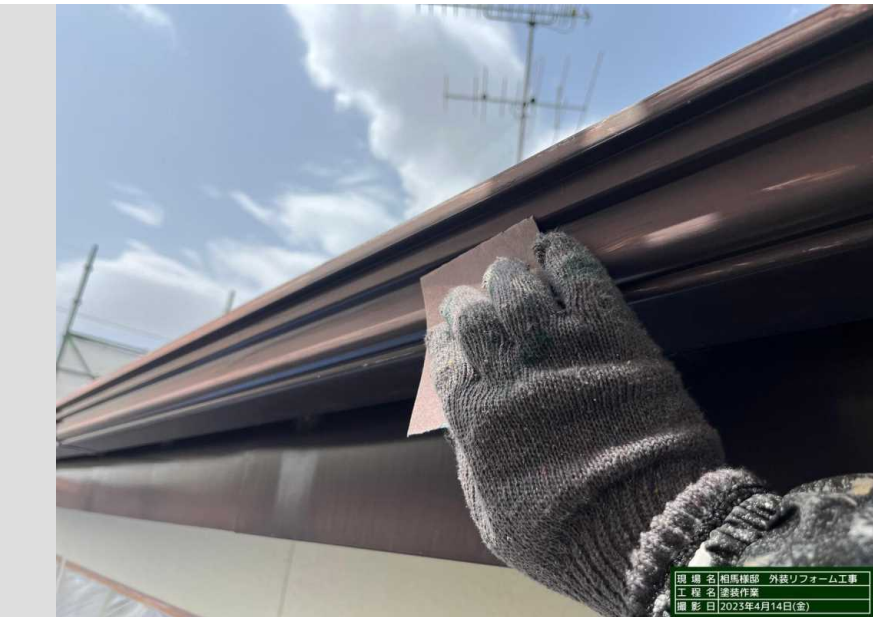
備考 :  
雨樋  
ケレン

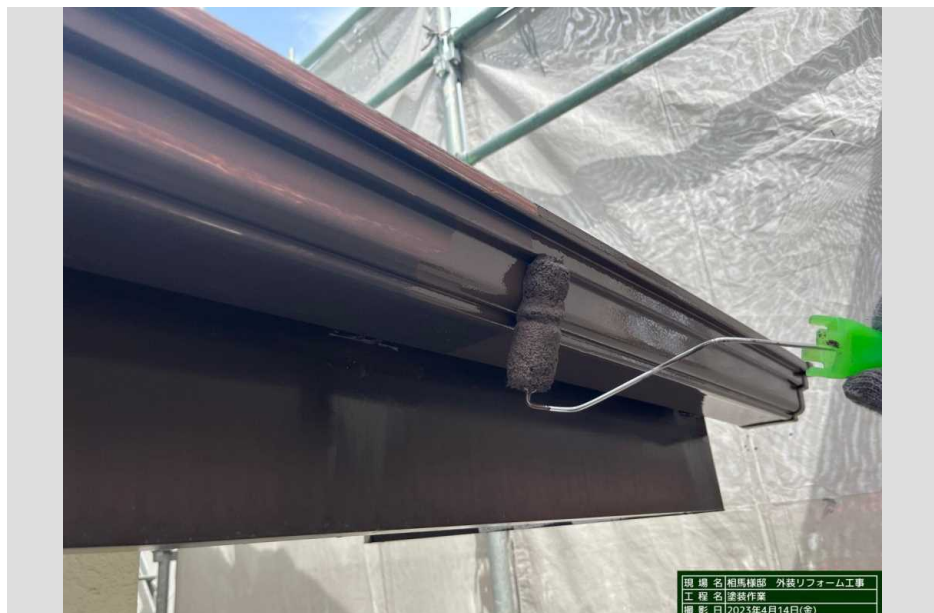
備考 :  
雨樋  
上塗り1回目

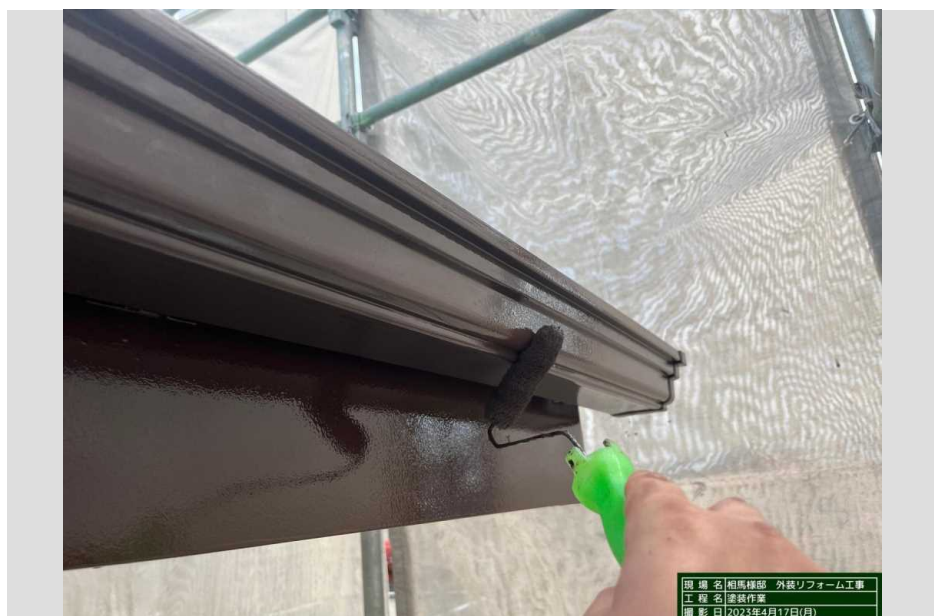
備考 :  
雨樋  
上塗り2回目

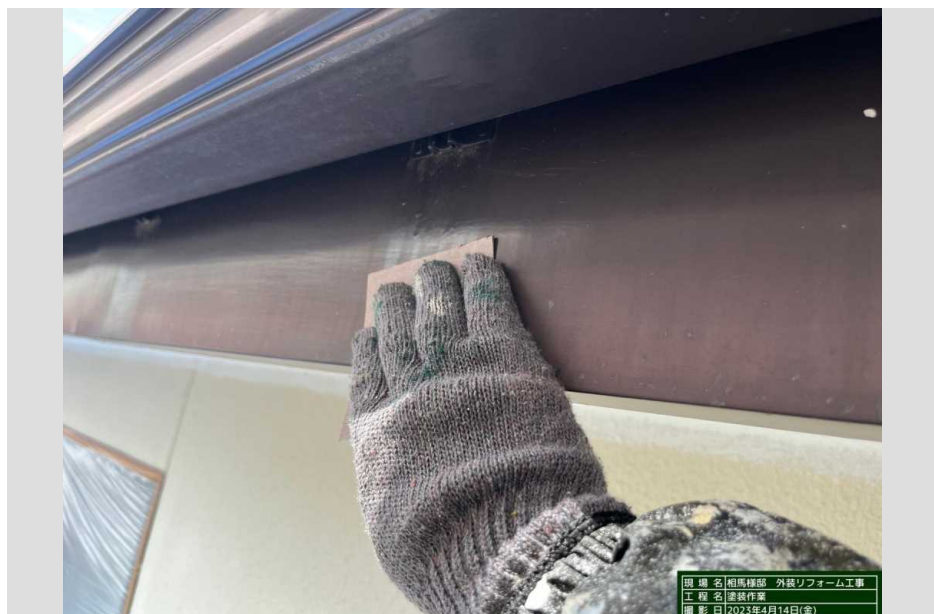
備考 :  
破風  
ケレン

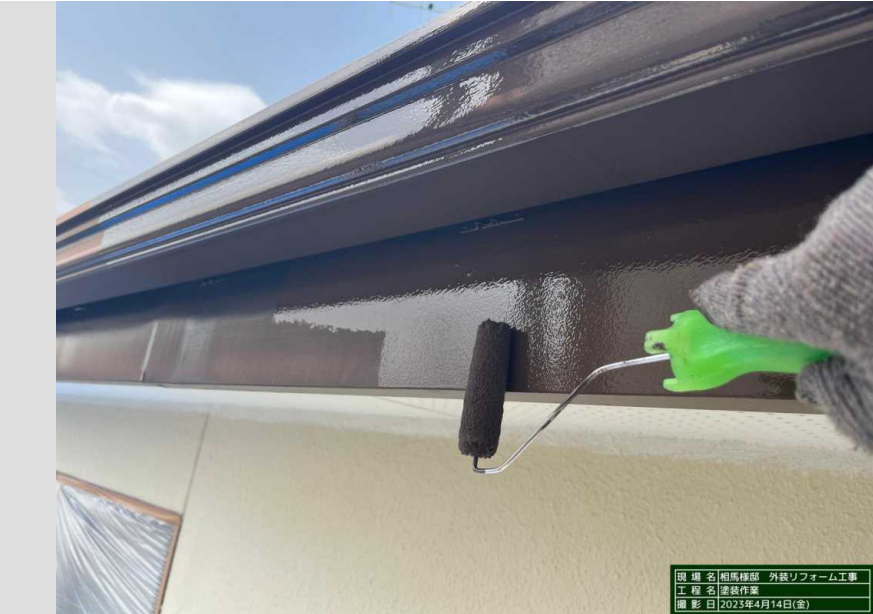
備考：破風上塗り1回目

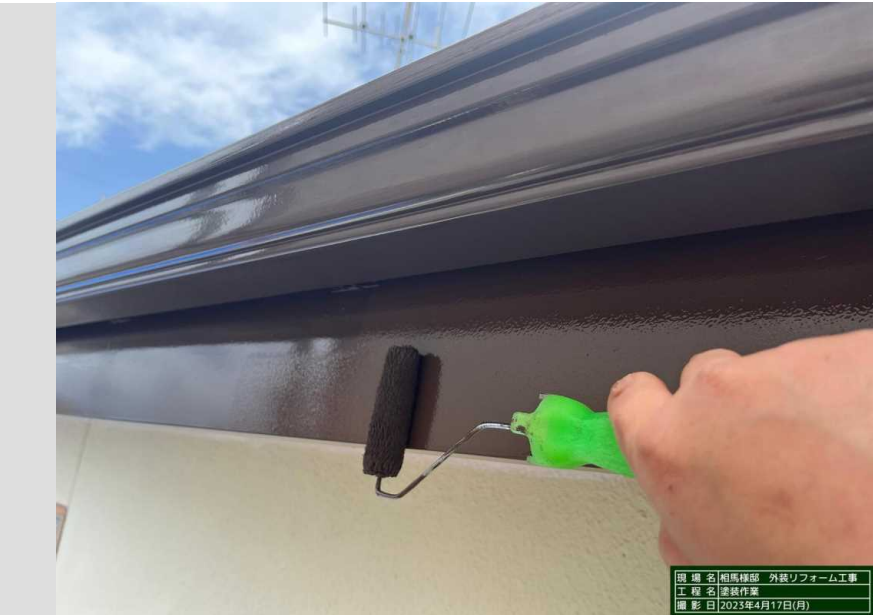
備考：破風上塗り2回目
