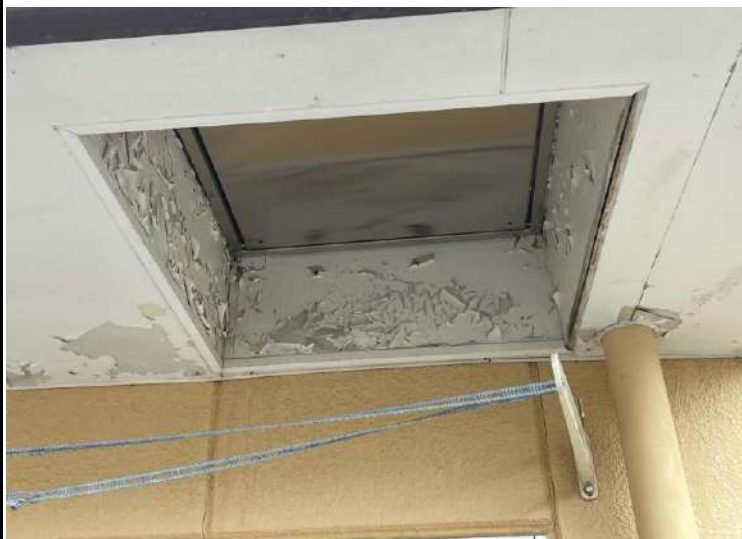
| | 備考：施工前状況 |

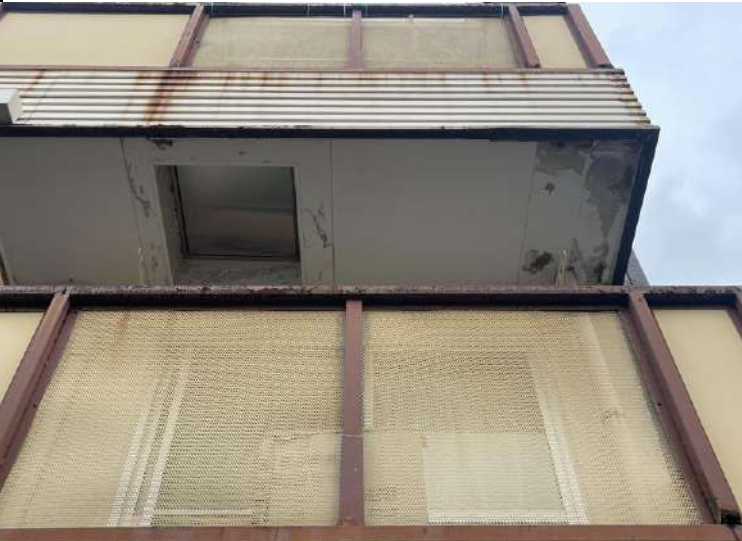
| | 備考：施工前状況 |

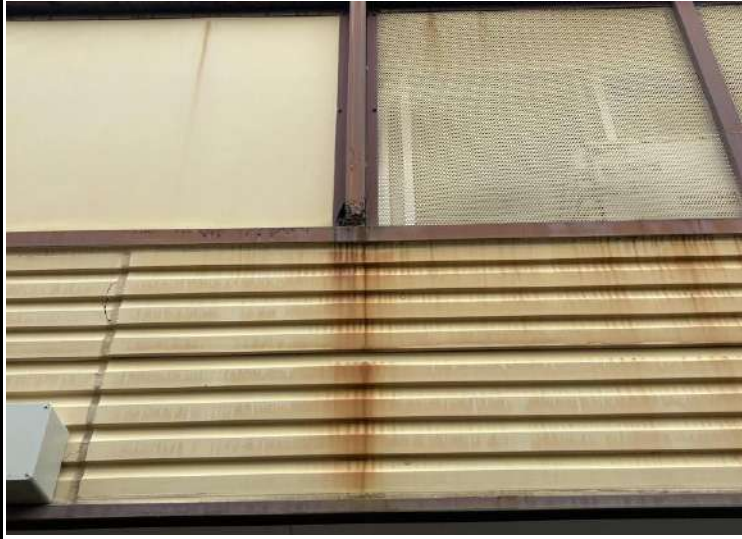
| | 備考：施工前状況 |

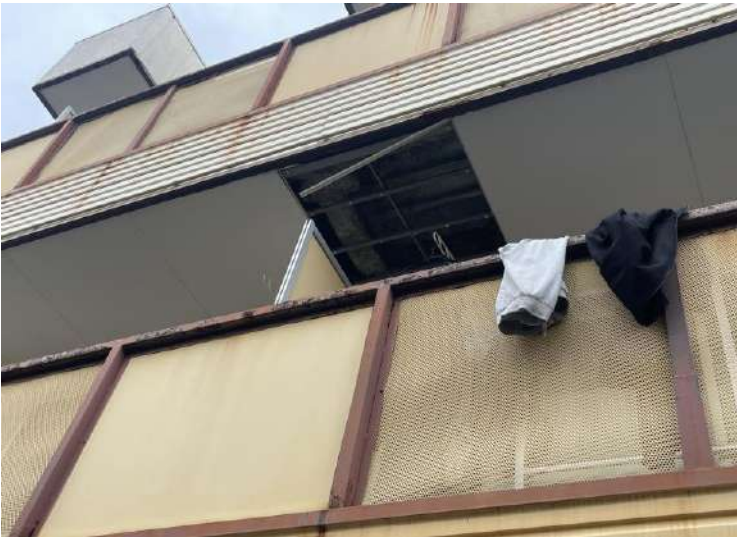
| | 備考：軒天張替作業<br>施工前 |

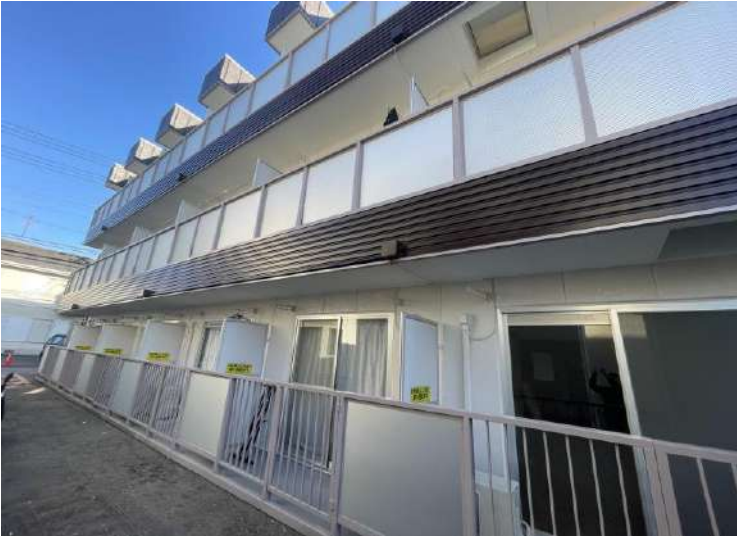
| | 備考：施工後 |

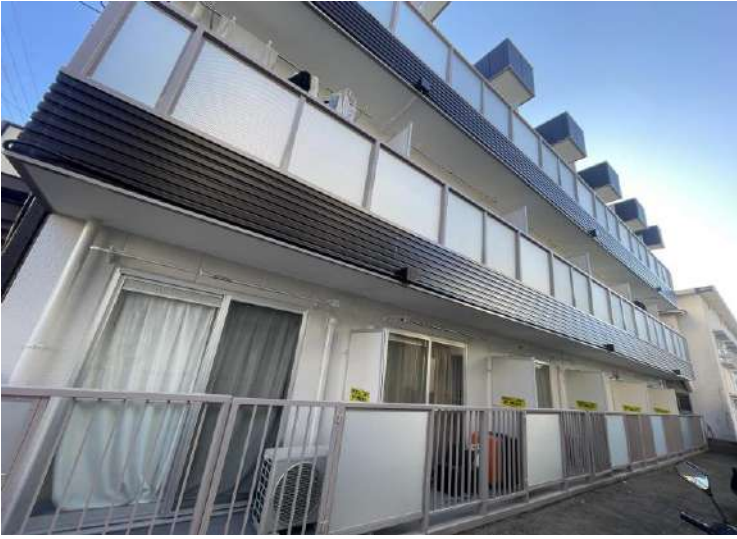
| | 備考：施工後 |

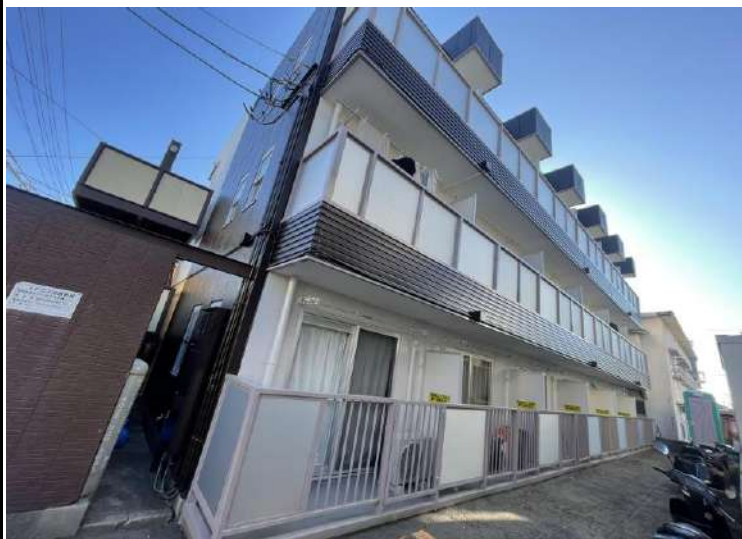
| | 備考：施工後 |

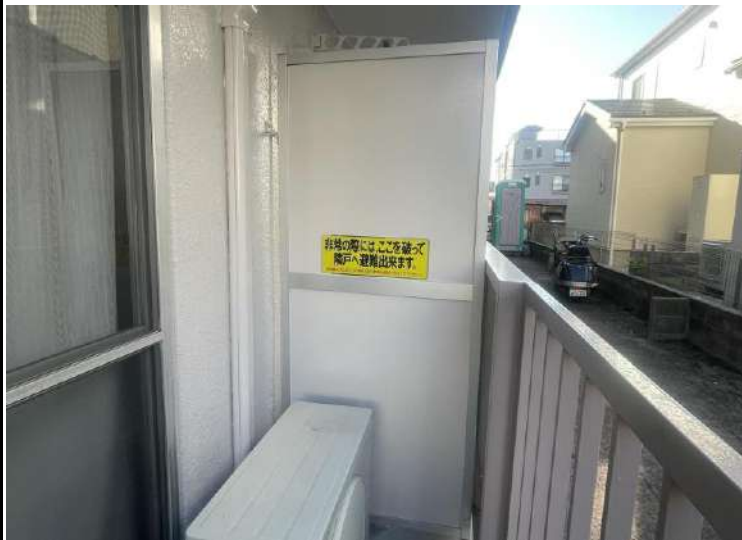
| | 備考：施工後 |

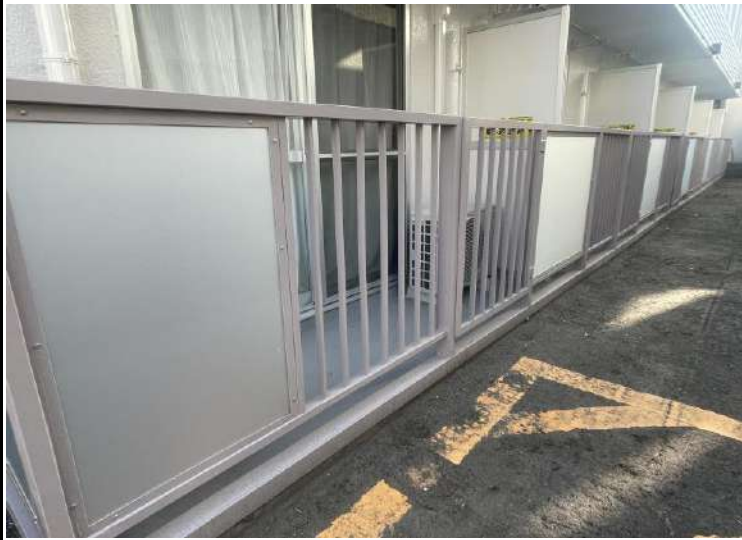
| | 備考：施工後 |

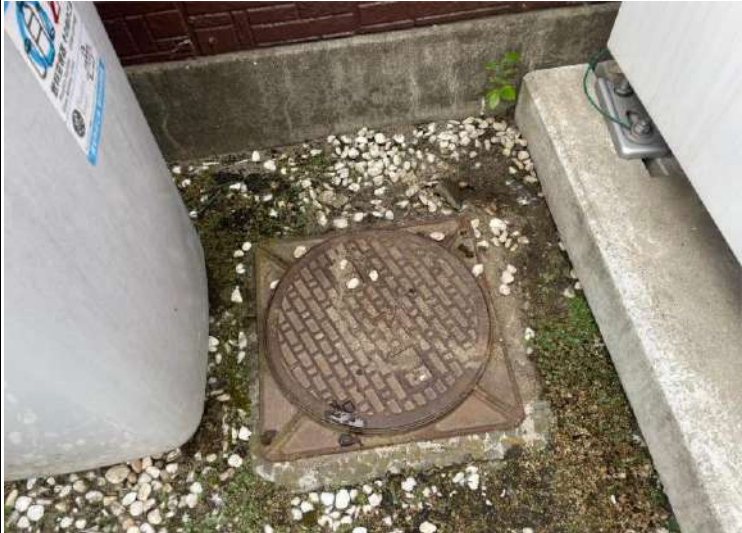
| | <div>分類名：写真</div> <div>登録者：横山 祐治</div> <div></div> <div>備考：升モルタル補修施工前</div> <div></div> <div>ファイル名：IMG_6429.jpeg</div> |

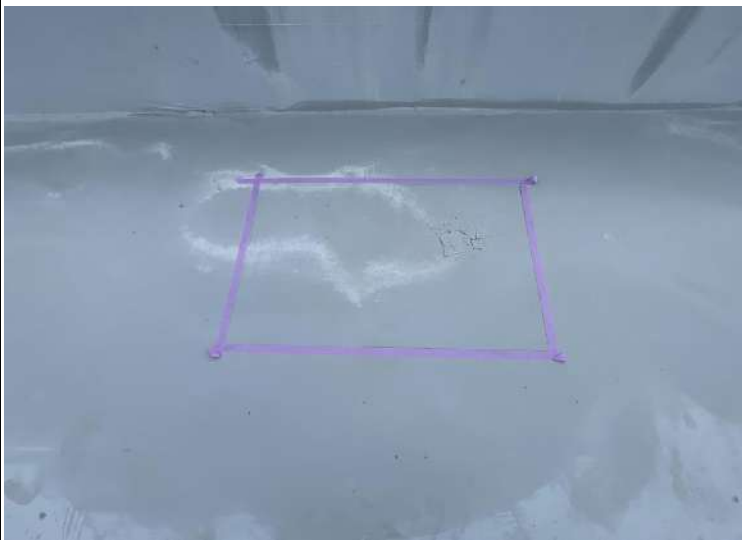
| | <div>分類名：写真</div> <div>登録者：横山 祐治</div> <div></div> <div>備考：屋上防水 部分修繕 施工前</div> <div></div> <div>ファイル名：IMG_6365.jpeg</div> |

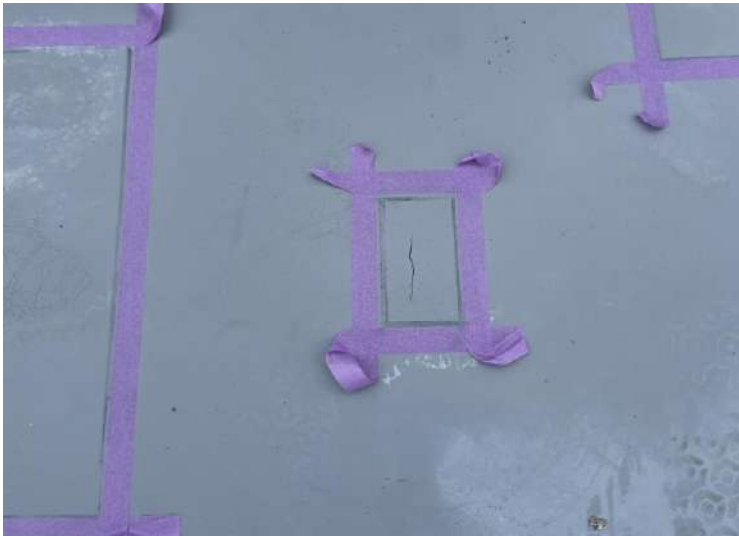
| | 備考：屋上防水 部分修繕 施工前 |

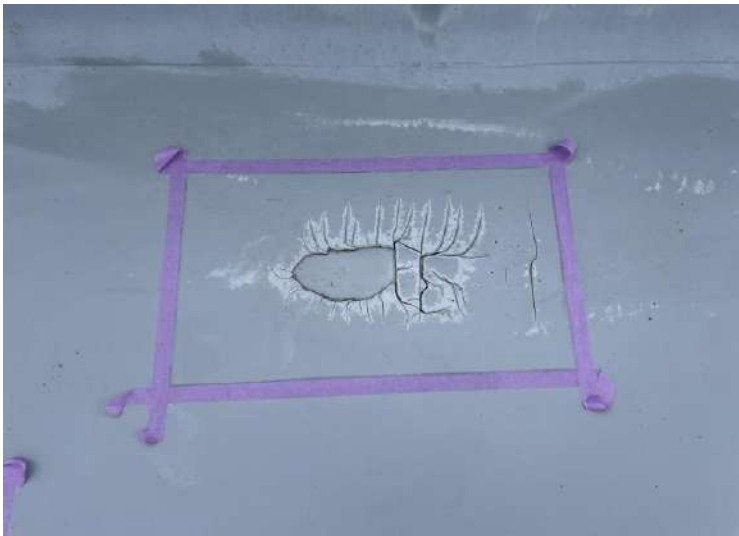
| | 備考：屋上防水 部分修繕 施工前 |

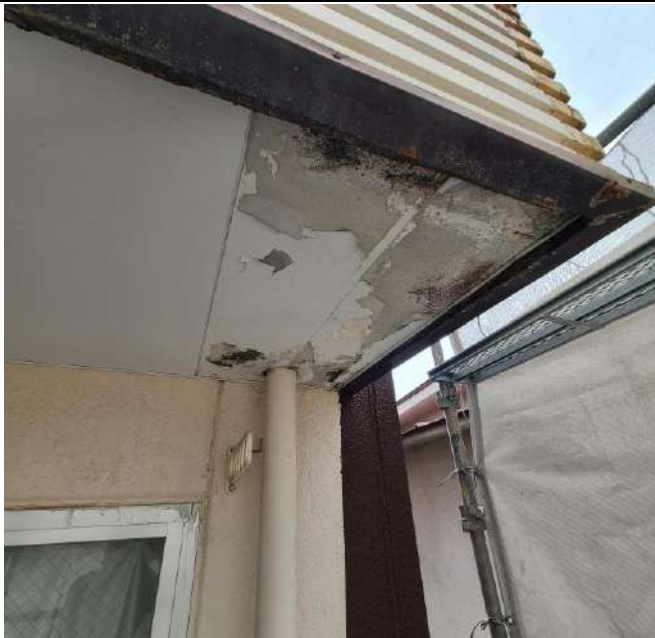
| 備考：軒天張替作業<br>施工前 |

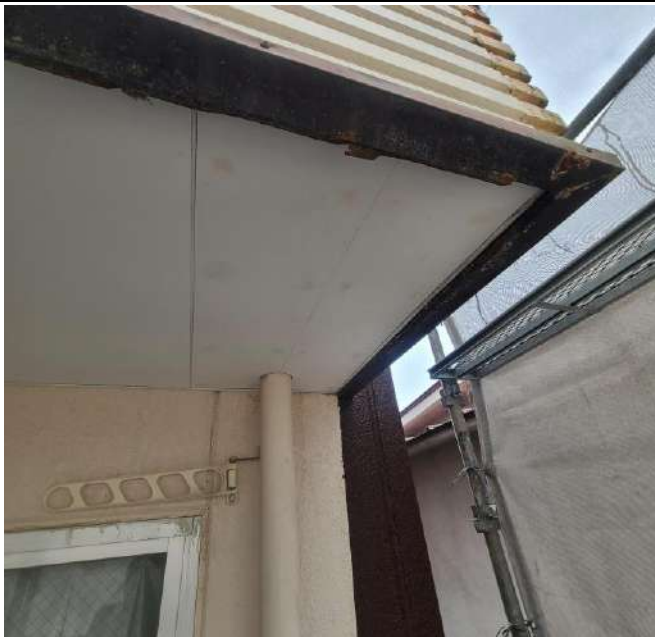
| 備考：軒天張替作業<br>施工後 |

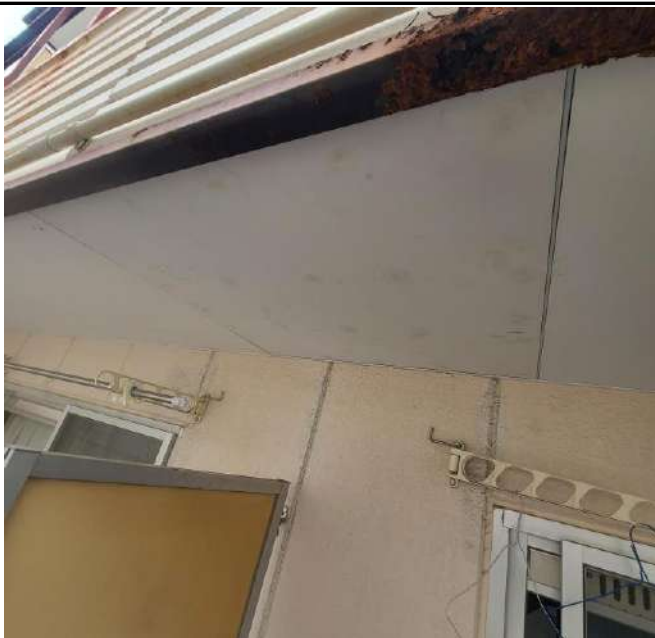
| 備考：軒天張替作業<br>施工後 |

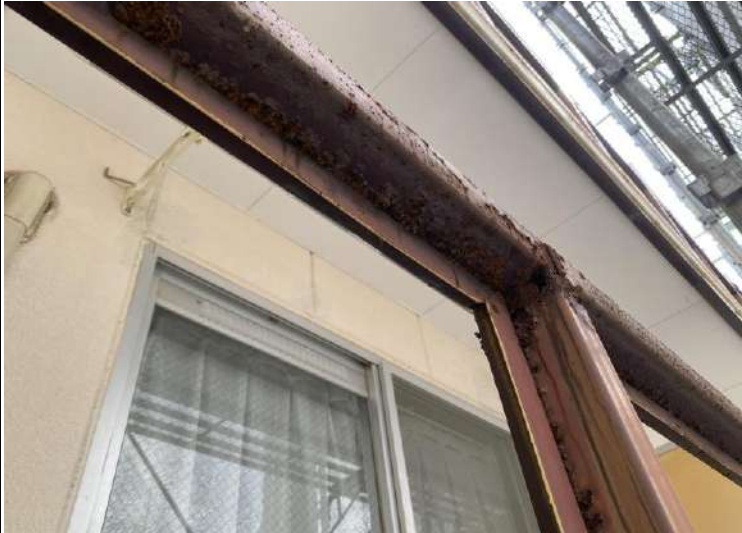
| | 備考：手摺部溶接工事<br>施工前 |

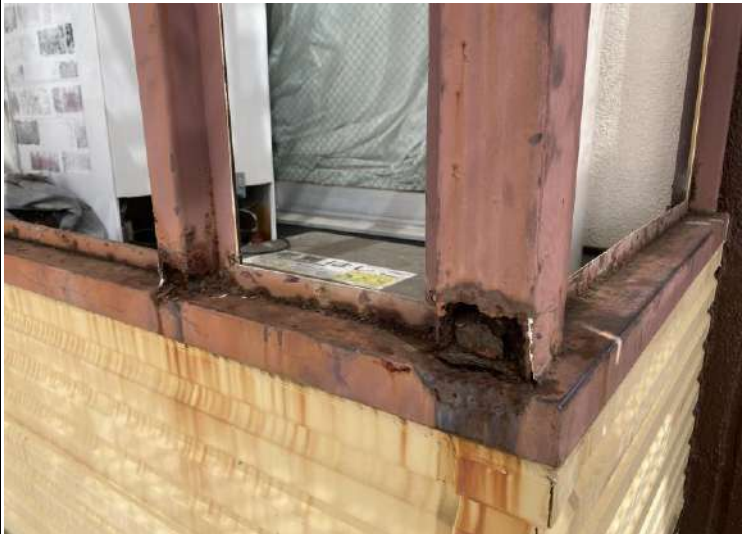
| | 備考：手摺部溶接工事<br>施工前 |

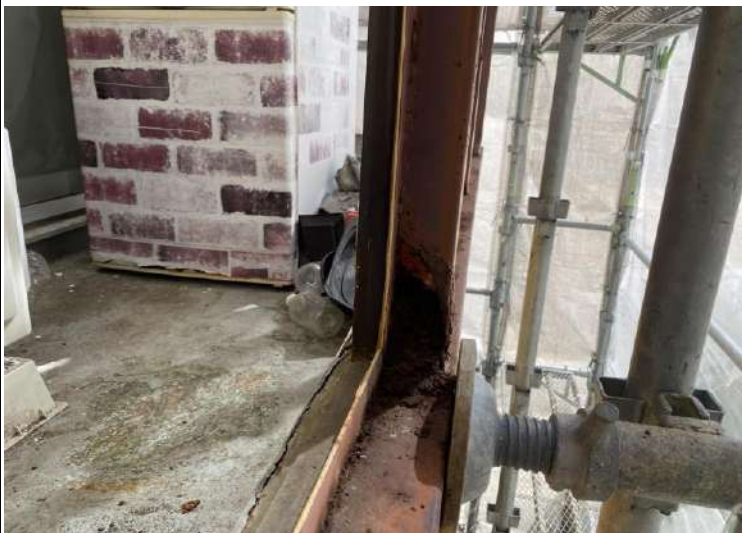
| | 備考：手摺部溶接工事<br>施工前 |

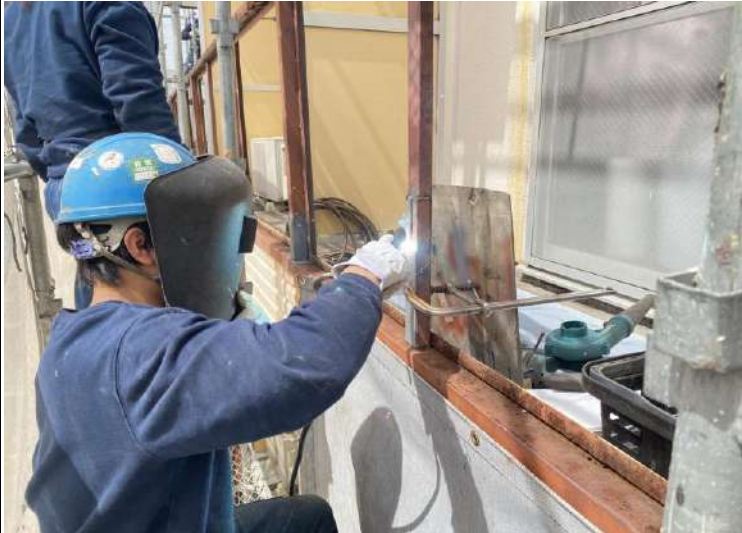
| | 備考：手摺部溶接工事<br>施工中 |

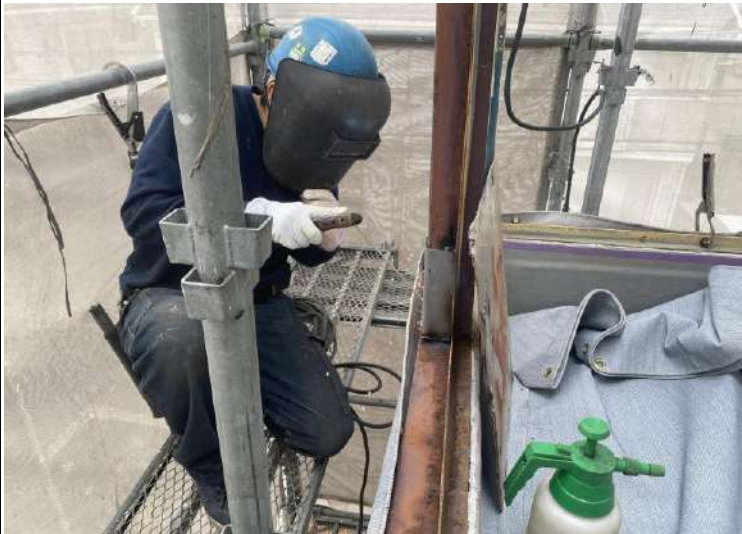
| | 備考：手摺部溶接工事<br>施工中 |

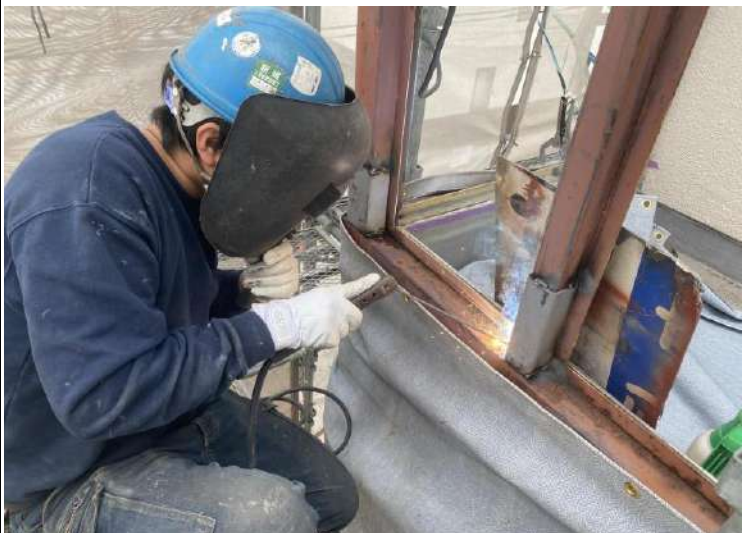
| | 備考：手摺部溶接工事<br>施工中 |

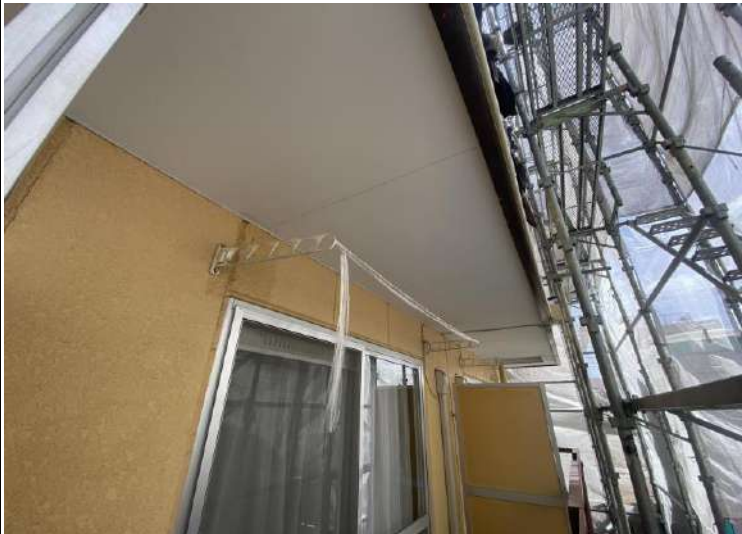
| | <div data-bbox="890 786 1460 835">分類名：写真</div> <div data-bbox="890 835 1460 936"> 登録者：横山 祐治 </div> <div data-bbox="890 936 1460 1272">備考：廻り縁板金補修<br/>施工完了</div> <div data-bbox="890 1272 1460 1424">ファイル名：DFCDAA81-3882-424D-B760-DB7E988F4E1A.jpeg</div> |

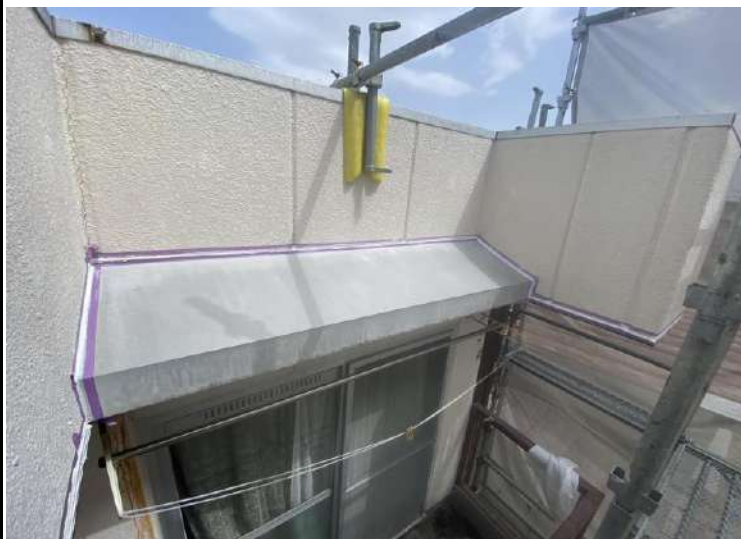
| | 備考：シーリング工事 |

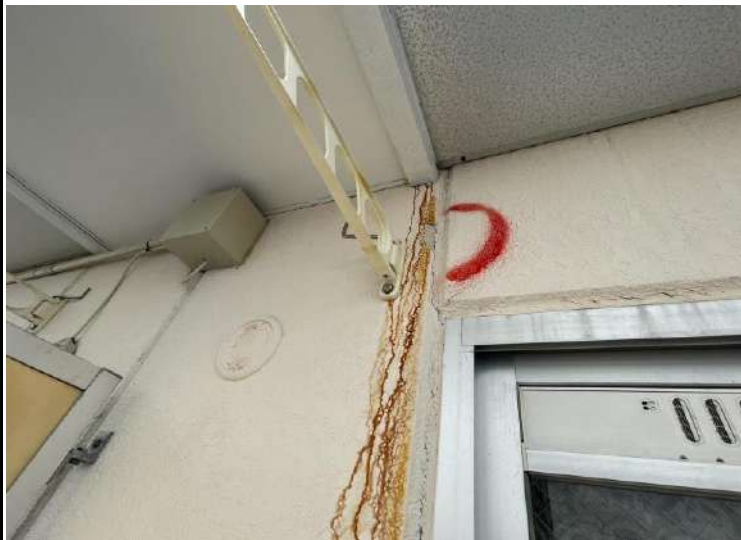
| | 備考：左官工事<br>施工前 |

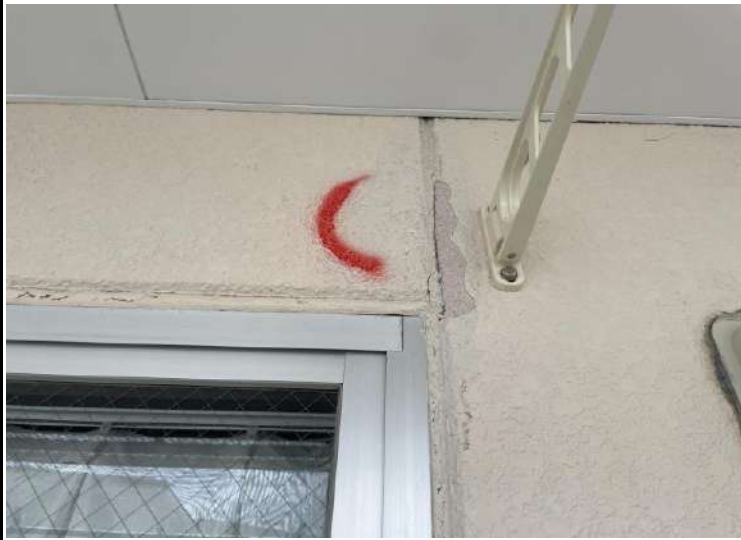
| | 備考：左官工事<br>施工前 |

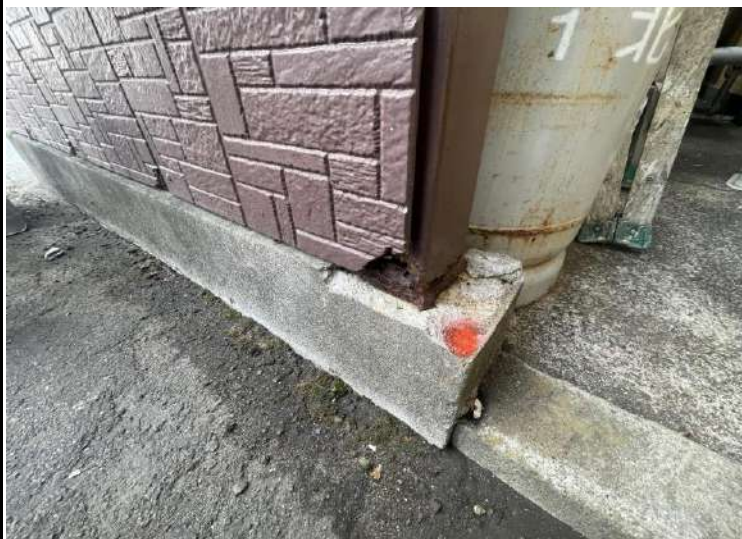
| | 備考：左官工事<br>施工前 |

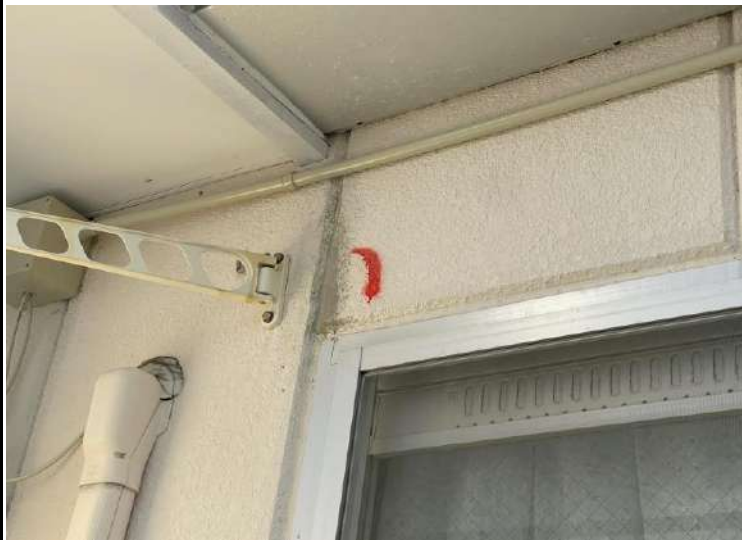
| | 備考：左官工事<br>施工後 |

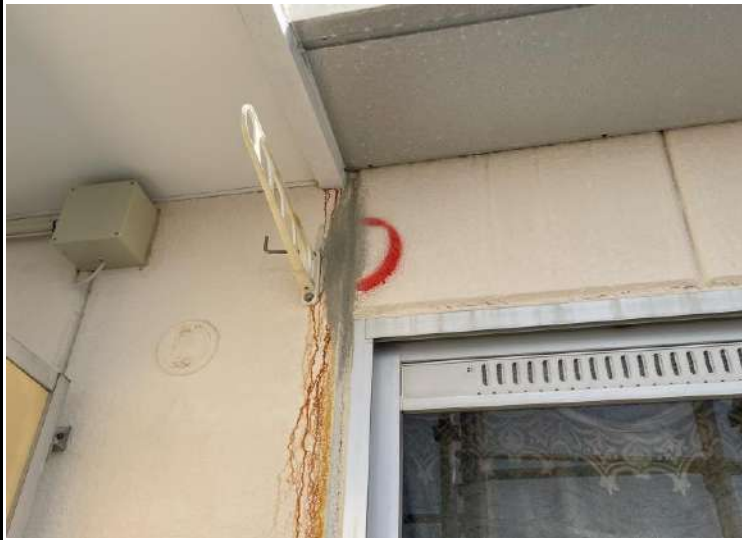
| | 備考：左官工事<br>施工後 |
