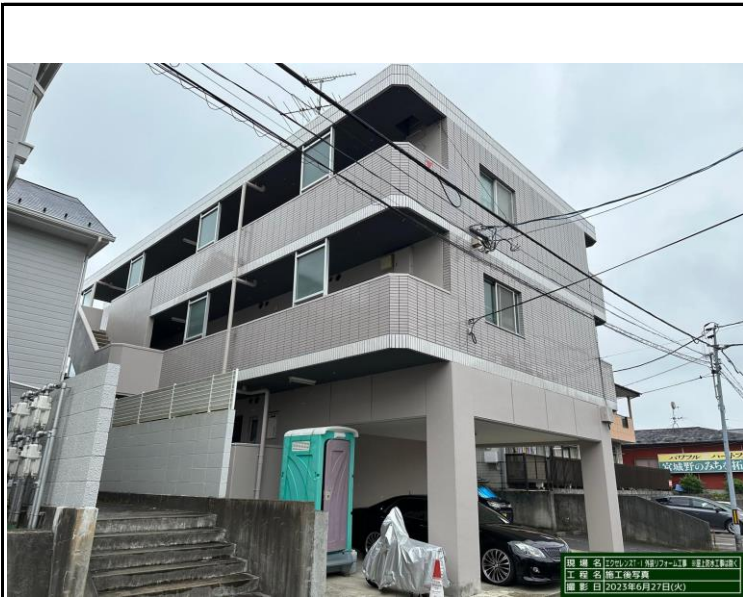
ファイル名：IMG_0606_黒板付き2.jpeg

備考：施工後

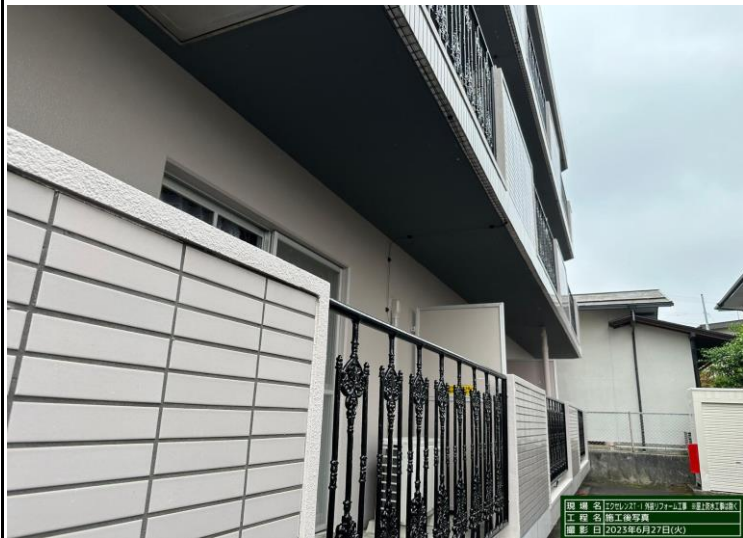
ファイル名：IMG_0601_黒板付き.jpeg

備考：施工後

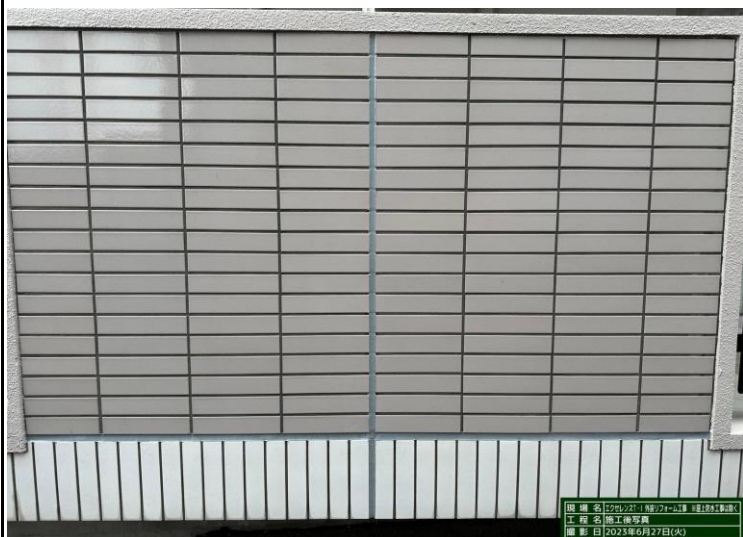
ファイル名：IMG_0603_黒板付き.jpeg

備考：施工後
