国 産 名 産 材 部 分 修 繕 工 事  
工 程 名 施 工 後  
撮 影 日 2023年7月22日(土)

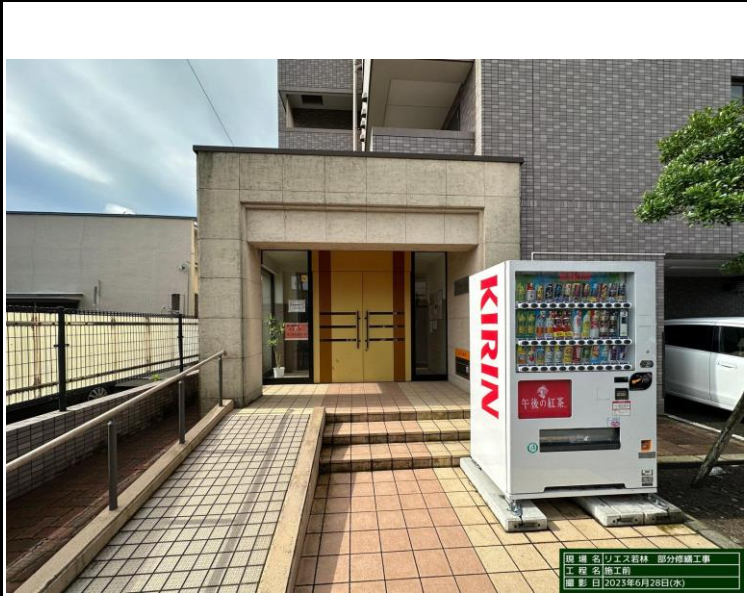
備考：エントランス入口 施工前

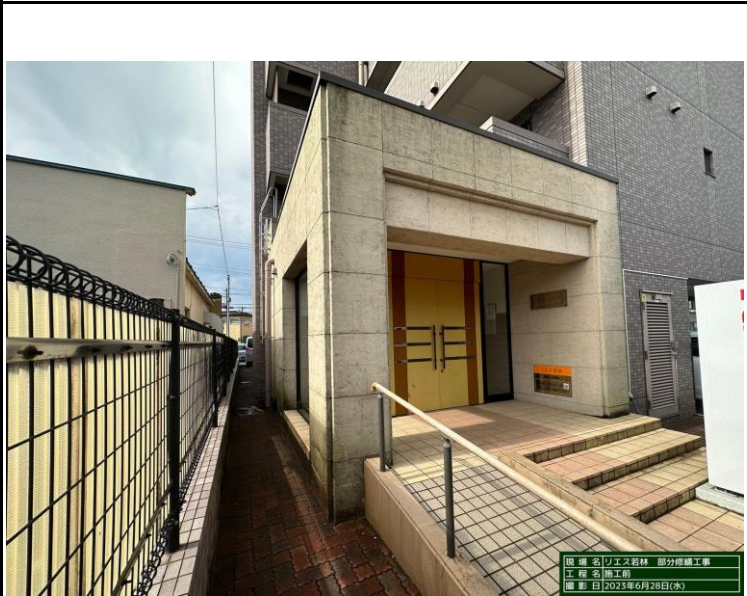
備考：エントランス入口 施工前

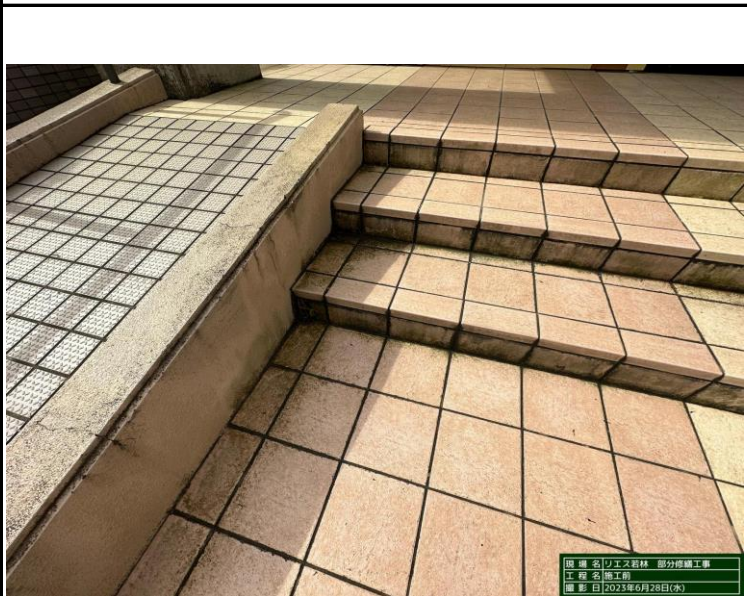
備考：エントランス入口 施工前

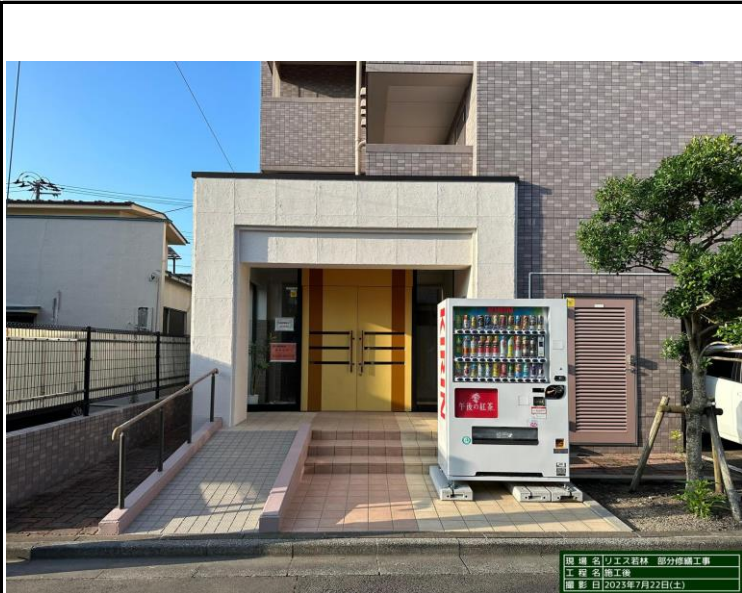
備考：エントランス入口 施工後

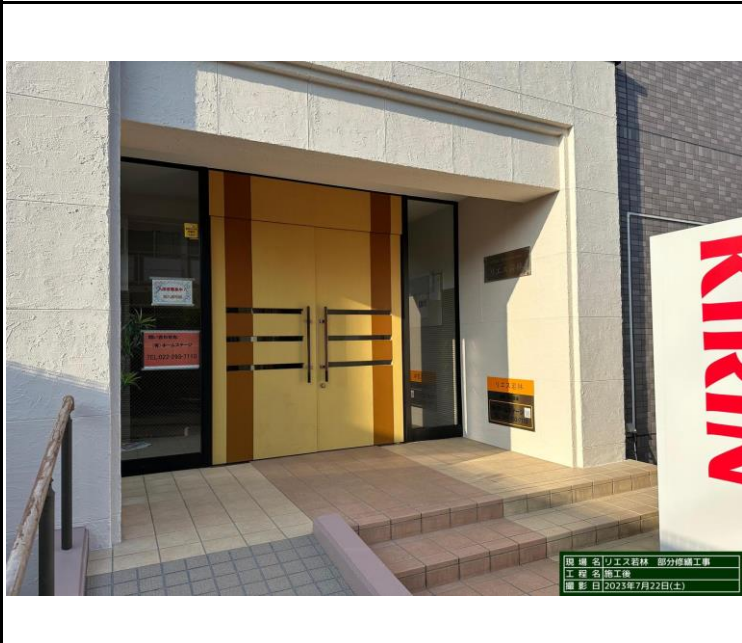
備考：エントランス入口 施工後

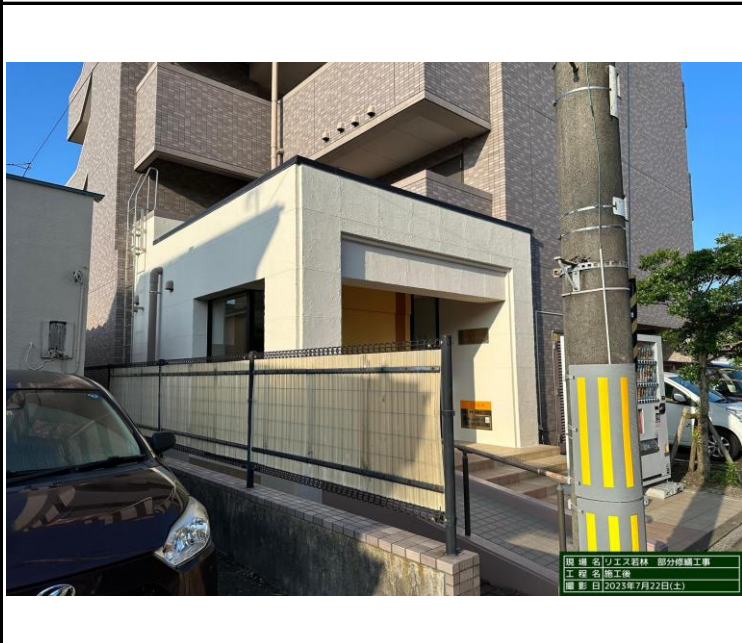
備考：エントランス入口 施工後

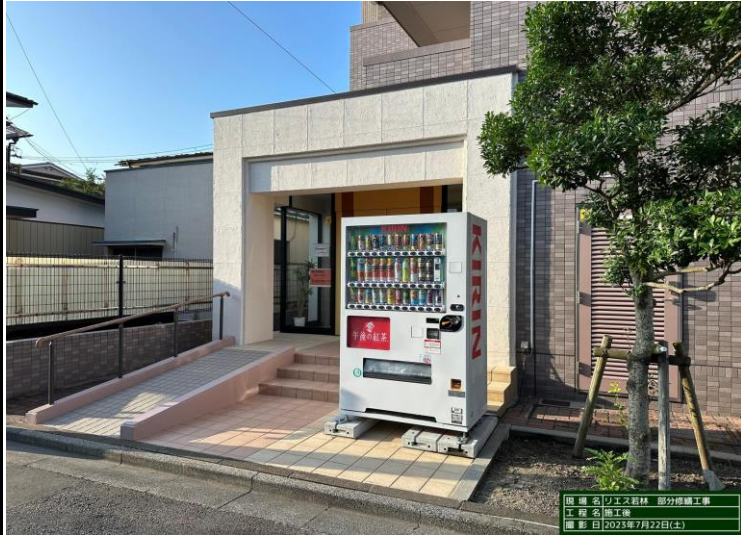
備考：エントランス入口 施工後

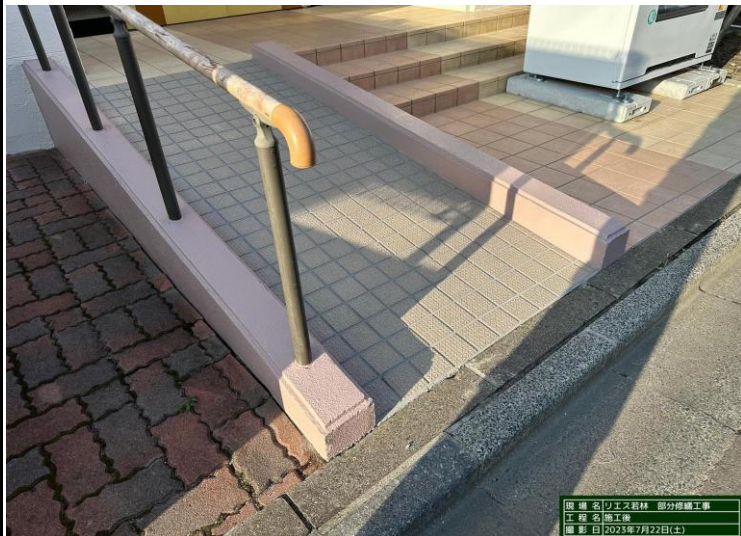
備考：エントランス入口 施工後

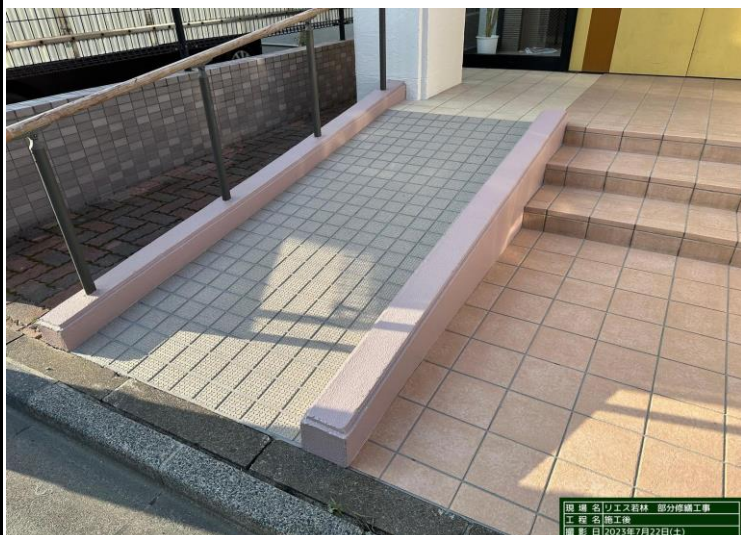
備考：エントランス入口 施工後

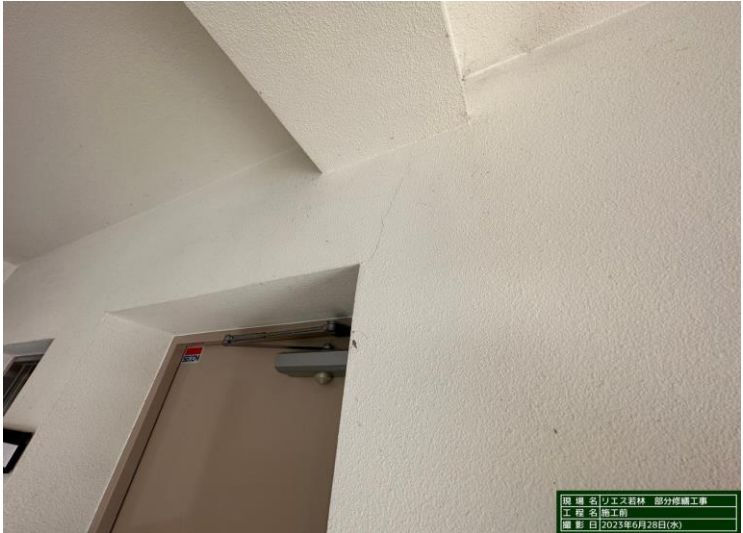
<p>分類名：写真</p> <p>登録者：横山 祐治</p> <p>備考：ホール 施工前</p> <p>ファイル名：IMG_0616_黒板付き.jpeg</p>

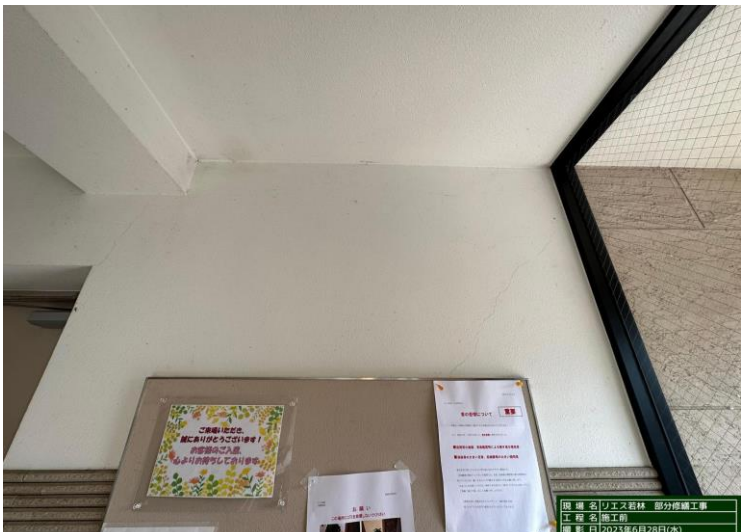
<p>分類名：写真</p> <p>登録者：横山 祐治</p> <p>備考：ホール 施工前</p> <p>ファイル名：IMG_0615_黒板付き.jpeg</p>

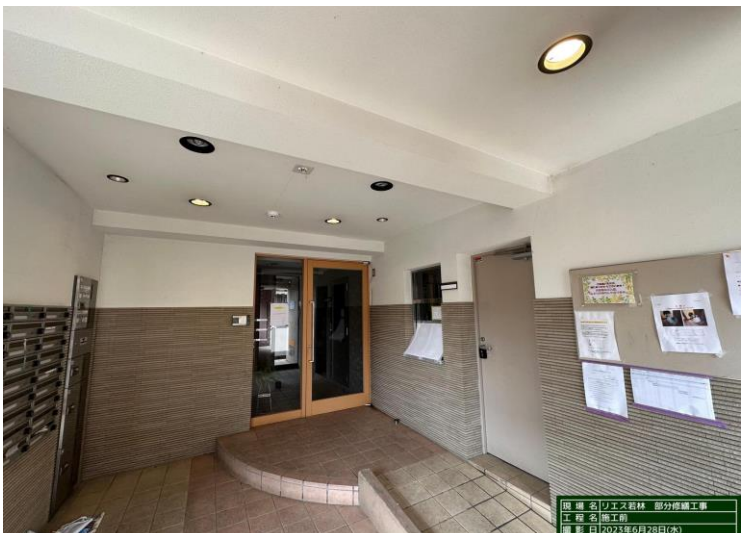
<p>分類名：写真</p> <p>登録者：横山 祐治</p> <p>備考：ホール 施工前</p> <p>ファイル名：IMG_0614_黒板付き.jpeg</p>

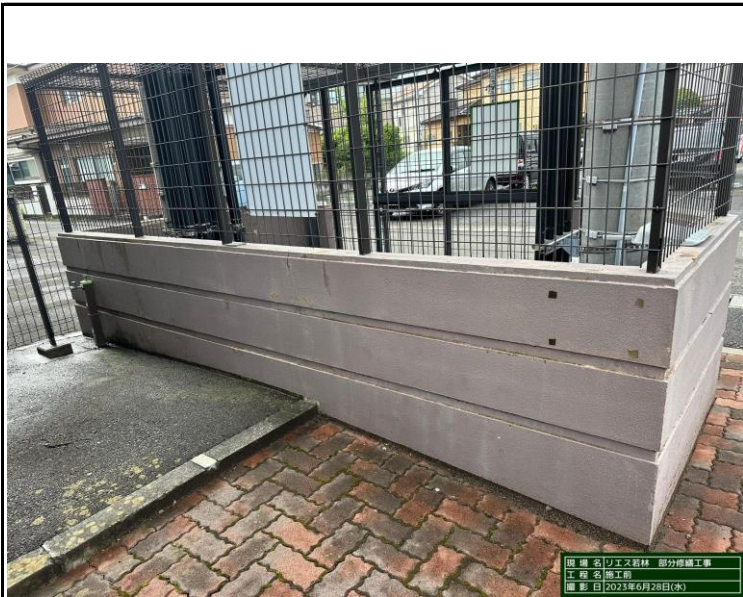
備考：ゴミ置き場 施工前

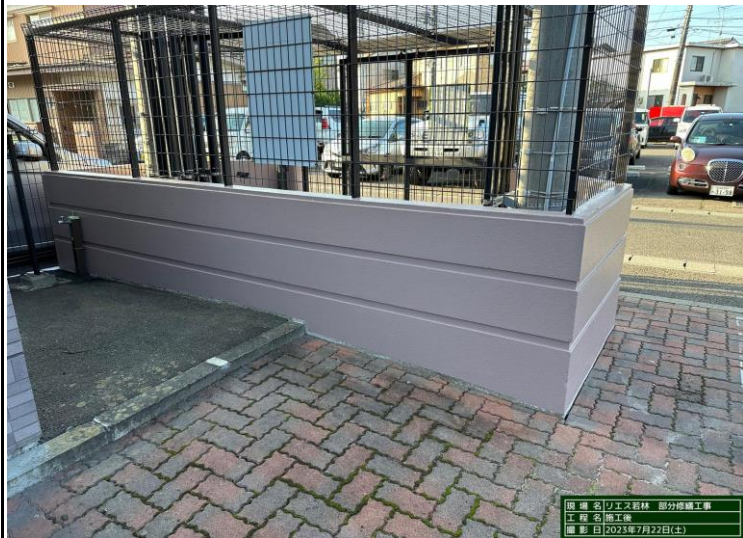
備考：ゴミ置き場 施工後

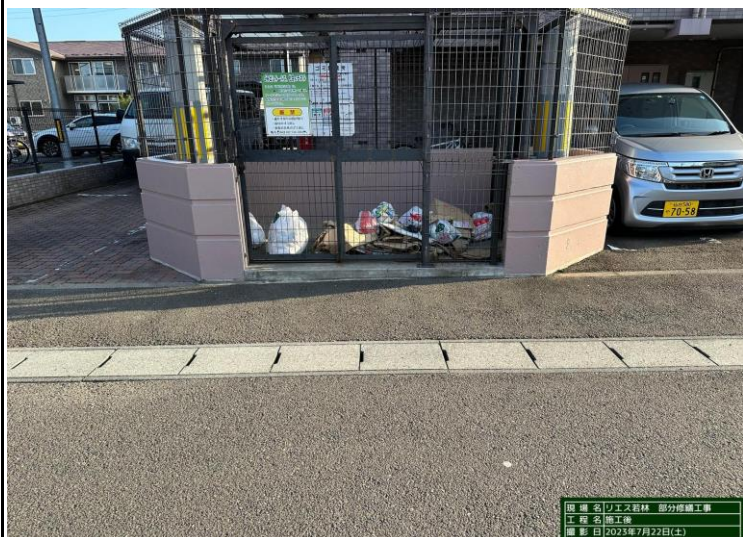
備考：ゴミ置き場 施工後

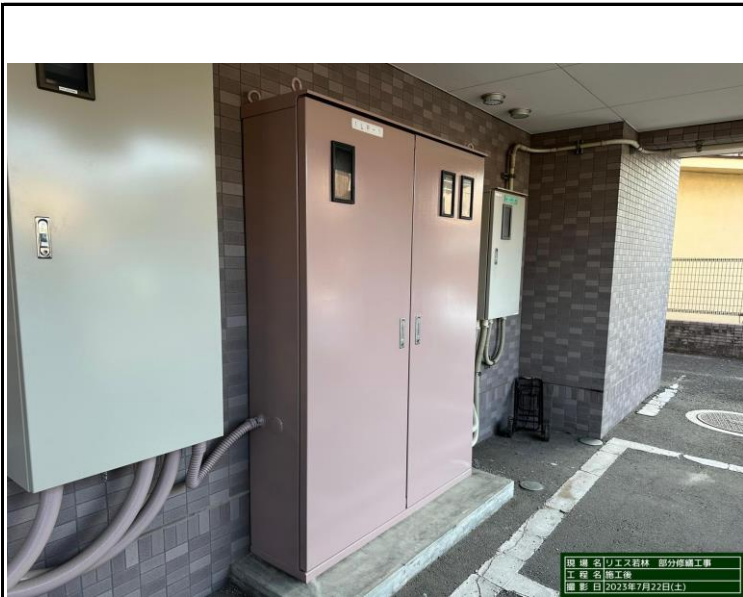
備考：分電盤 施工後

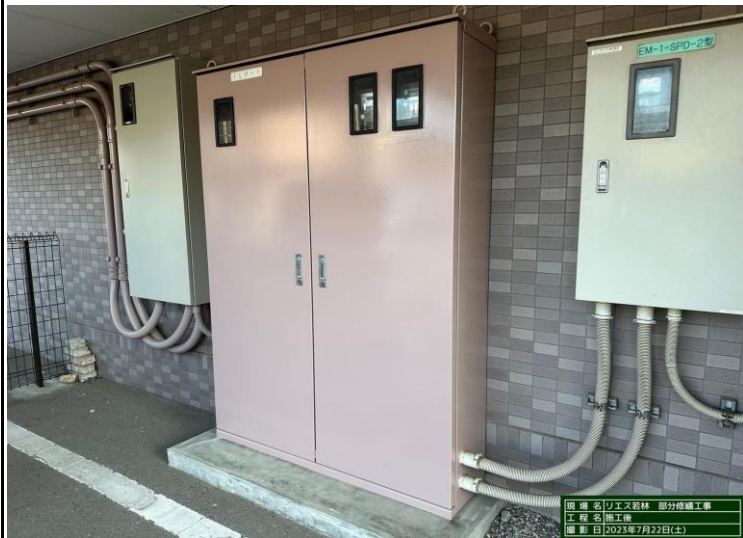
備考：分電盤 施工後

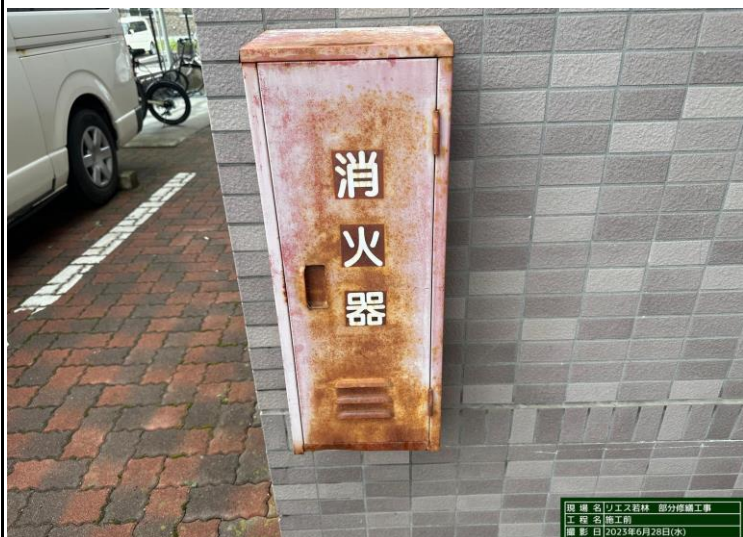
備考：消火器ボックス 施工前

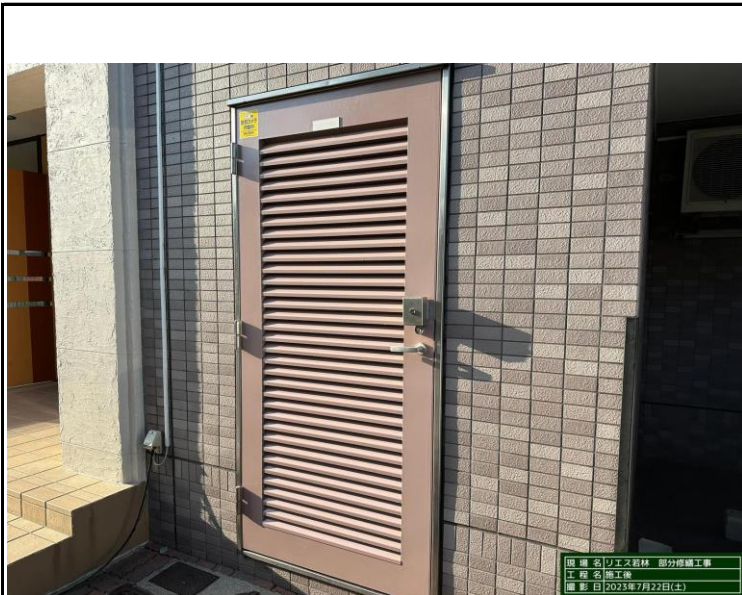
備考：機械室SD 施工後

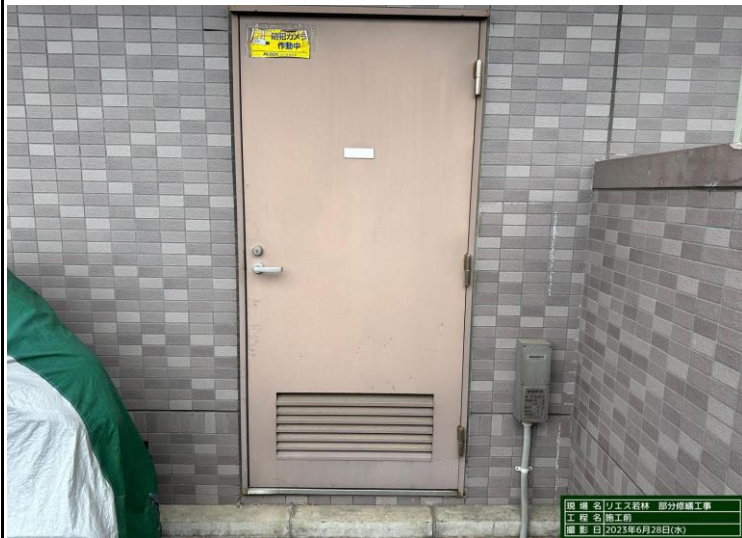
備考：SD 施工前

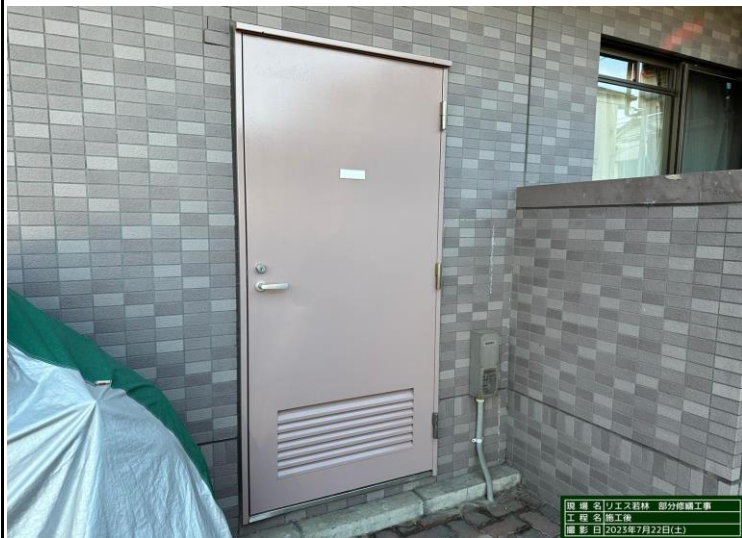
備考：SD 施工後

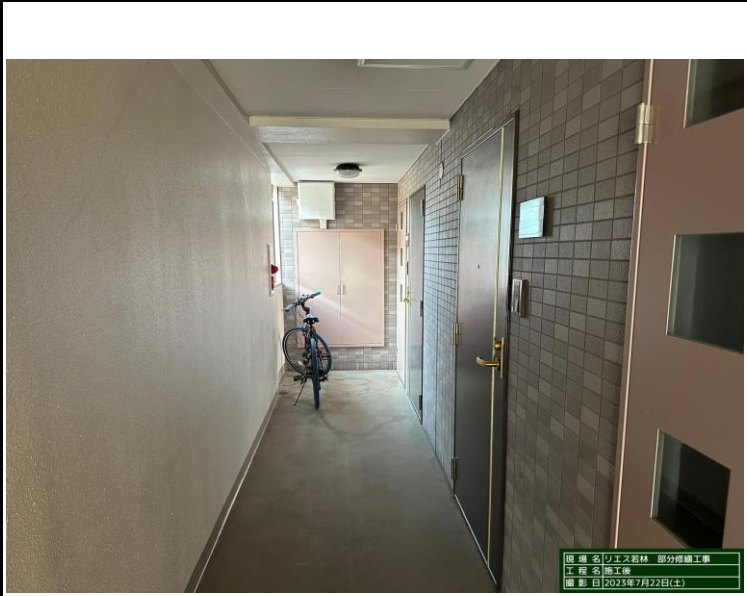
備考：共用通路 施工後
