現場名 大田区明通駅 外装リフォーム工事  
工程名 防錆 屋根 塗装作業  
撮影日 2023年8月30日(水)

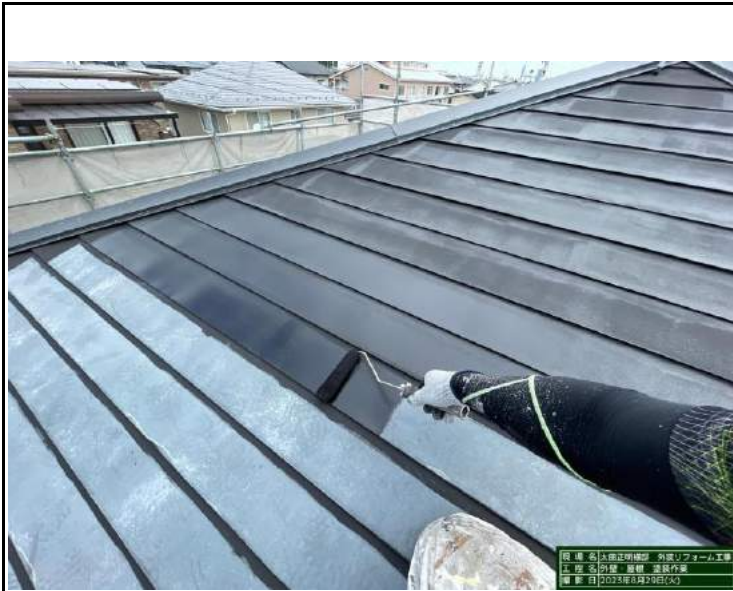
ファイル名：image\_黒板付き12.jpg

備考：屋根 防さび塗料下塗り

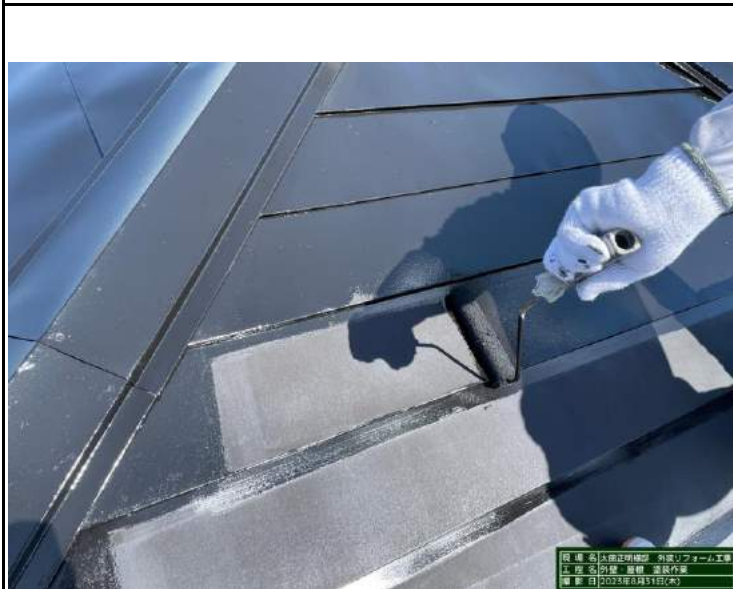
ファイル名：image\_黒板付き[2]5.jpg

備考：屋根 シリコン塗料中塗り

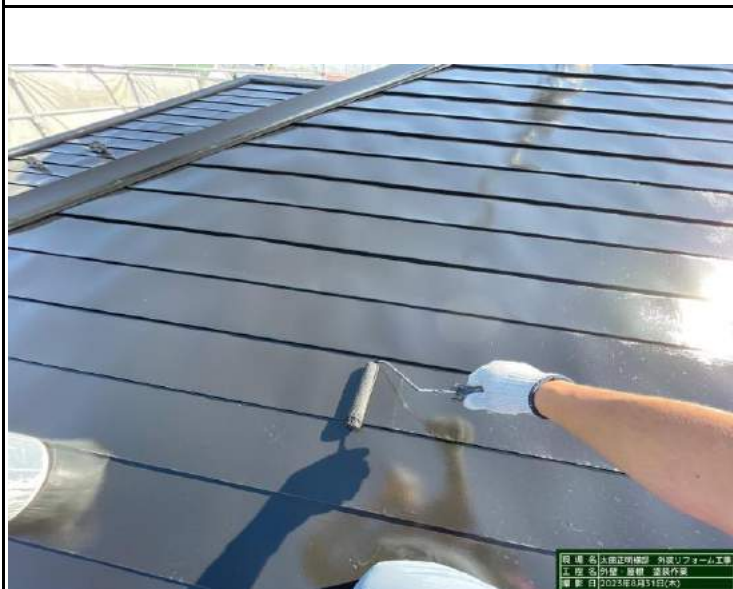
ファイル名：image\_黒板付き[2]14.jpg

備考：屋根 シリコン塗料上塗り

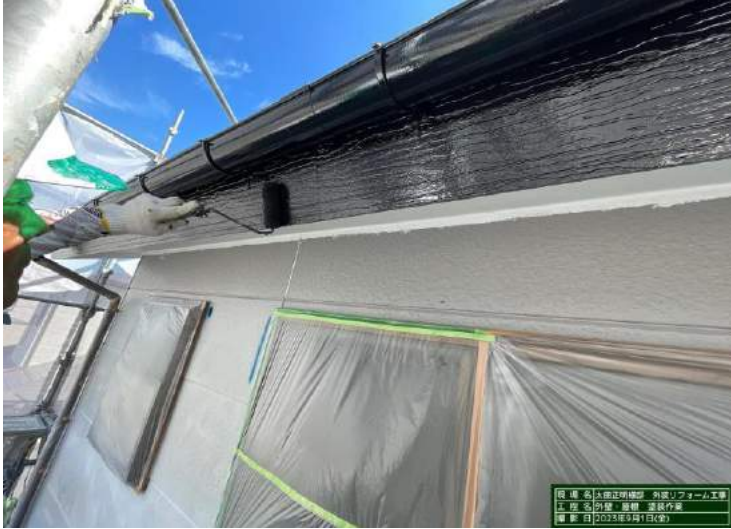
<p>分類名：写真</p> <p>登録者：横山 祐治</p> <p>備考：破風 シリコン塗料上塗り</p> <p>ファイル名：image_黒板付き[2]25.jpg</p>
 	<p>分類名：写真</p> <p>登録者：横山 祐治</p> <p>備考：破風 シリコン塗料上塗り</p> <p>ファイル名：image_黒板付き[3]26.jpg</p>
 	<p>分類名：写真</p> <p>登録者：横山 祐治</p> <p>備考：外壁 サーフ下塗り</p> <p>ファイル名：image_黒板付き[1]26.jpg</p>

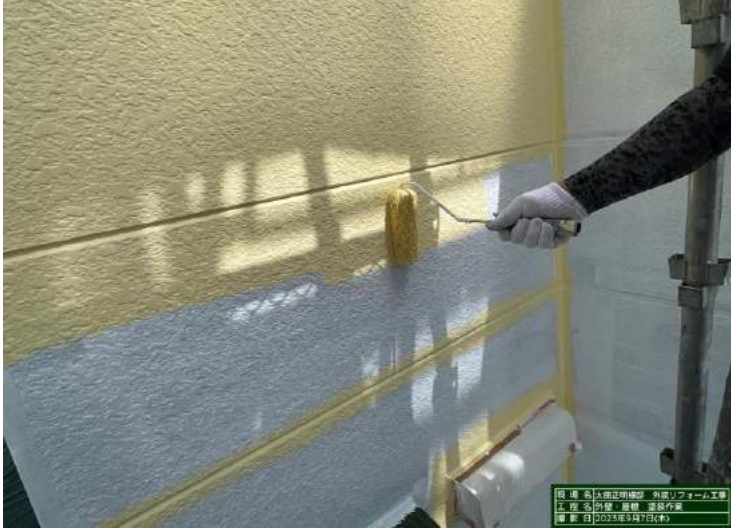
<p>分類名：写真</p> <p>登録者：横山 祐治</p> <p>備考：外壁 シリコン塗料 中塗り</p> <p>ファイル名：image_黒板付き27.jpg</p>

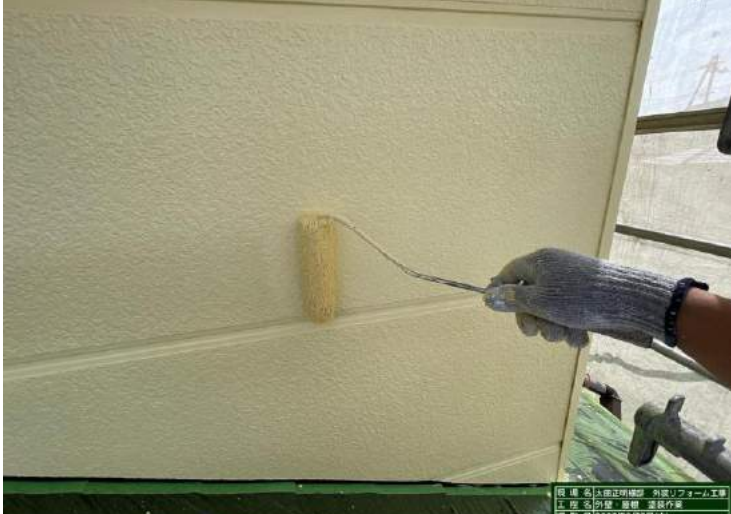
<p>分類名：写真</p> <p>登録者：横山 祐治</p> <p>備考：外壁 シリコン塗料 上塗り</p> <p>ファイル名：image_黒板付き[1]28.jpg</p>

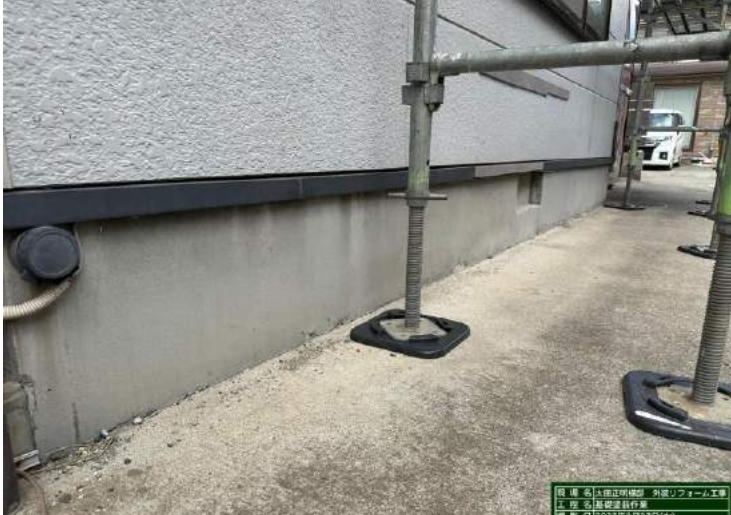
<p>分類名：写真</p> <p>登録者：横山 祐治</p> <p>備考：基礎 施工前</p> <p>ファイル名：IMG_1382_黒板付き.jpeg</p>

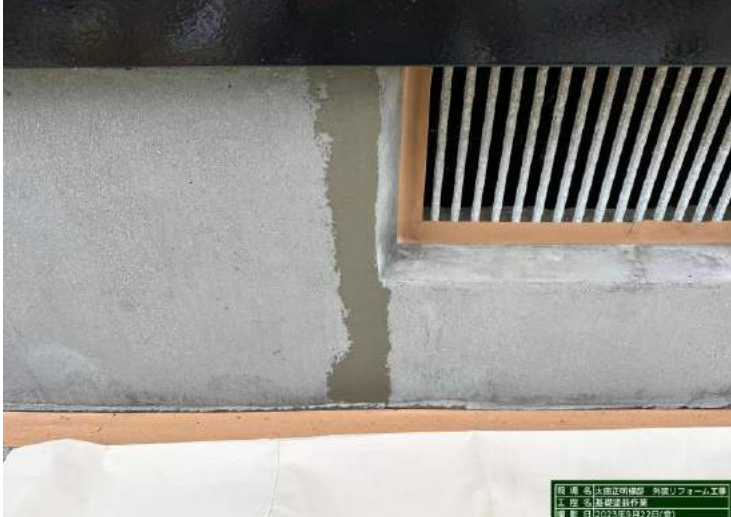
<p>分類名：写真</p> <p>登録者：横山 祐治</p> <p>備考：基礎 ひび割れ補修後</p> <p>ファイル名：IMG_1768_黒板付き.jpeg</p>
 	<p>分類名：写真</p> <p>登録者：横山 祐治</p> <p>備考：基礎 ひび割れ補修前</p> <p>ファイル名：IMG_1769_黒板付き.jpeg</p>

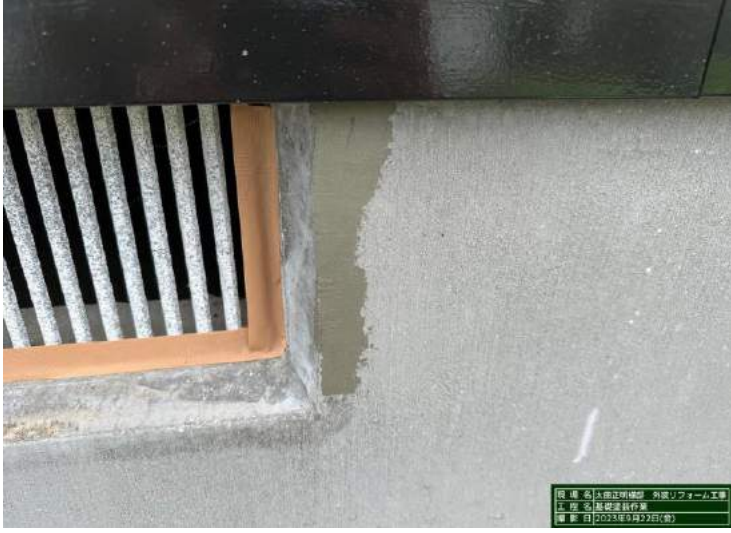
<p>分類名：写真</p> <p>登録者：横山 祐治</p> <p>備考：基礎 ひび割れ補修後</p> <p>ファイル名：IMG_1776_黒板付き.jpeg</p>

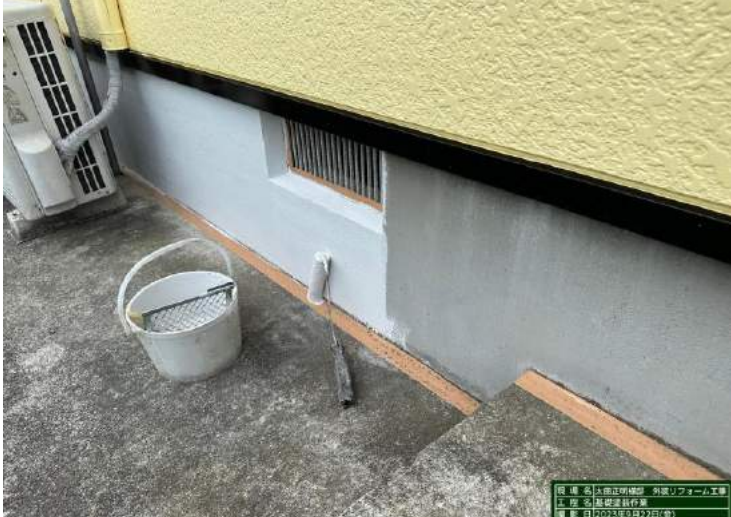
<p>分類名：写真</p> <p>登録者：横山 祐治</p> <p>備考：基礎ガード 下塗り</p> <p>ファイル名：IMG_1781_黒板付き.jpeg</p>
 	<p>分類名：写真</p> <p>登録者：横山 祐治</p> <p>備考：基礎ガード 上塗り厚塗り</p> <p>ファイル名：IMG_1783_黒板付き.jpeg</p>

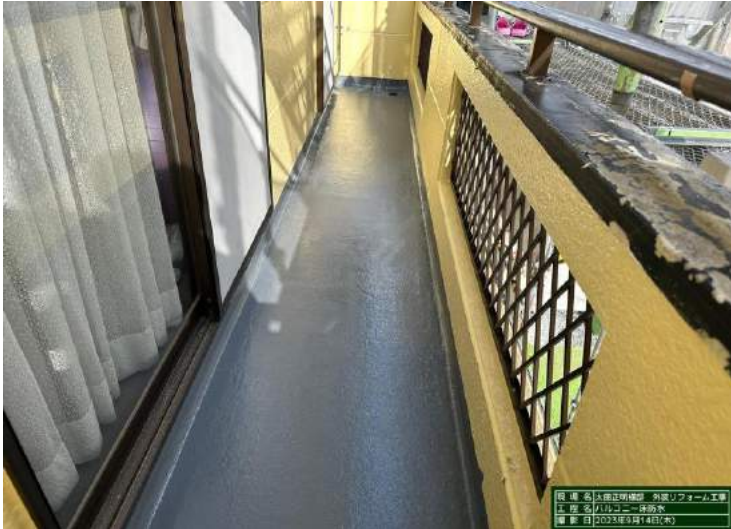
<p>分類名：写真</p> <p>登録者：横山 祐治</p> <p>備考：上塗り 完了</p> <p>ファイル名：IMG_1708_黒板付き.jpeg</p>

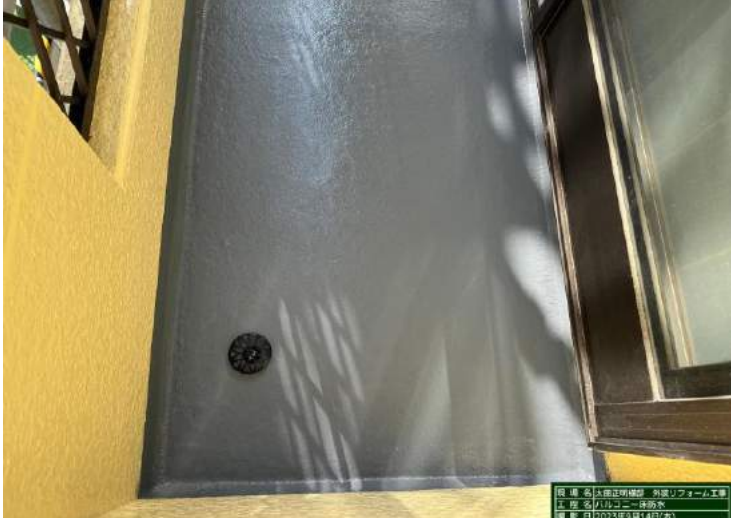
<p>分類名：写真</p> <p>登録者：横山 祐治</p> <p>備考：ストレーナー設置</p> <p>ファイル名：IMG_1709_黒板付き.jpeg</p>
