<p data-bbox="694 672 869 728"> <small> 現場名 田中町野子地区 外壁リフォーム工事 工種名 高圧洗浄作業 撮影日 2024年9月6日(水) 施工会社 住友ホーム </small> </p>	<p>分類名：写真</p> <p>登録者：</p> <p>備考：トタン屋根 高圧洗浄</p> <p>ファイル名： 16939603695305926839319013250416.j pg</p>

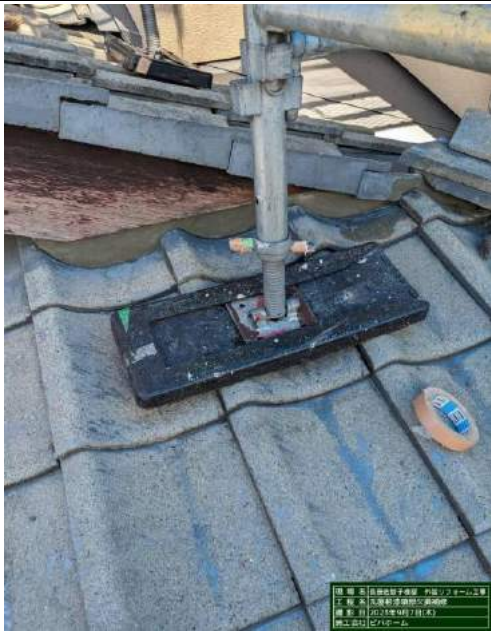
<p>分類名：写真</p> <p>登録者：</p> <p>備考：棟部欠損部 補修前</p> <p>ファイル名：IMG_1591.jpeg</p>
 	<p>分類名：写真</p> <p>登録者：</p> <p>備考：棟部欠損部 補修前</p> <p>ファイル名：IMG_1590.jpeg</p>
 	<p>分類名：写真</p> <p>登録者：</p> <p>備考：棟部欠損部 補修後</p> <p>ファイル名：IMG_1596.jpeg</p>

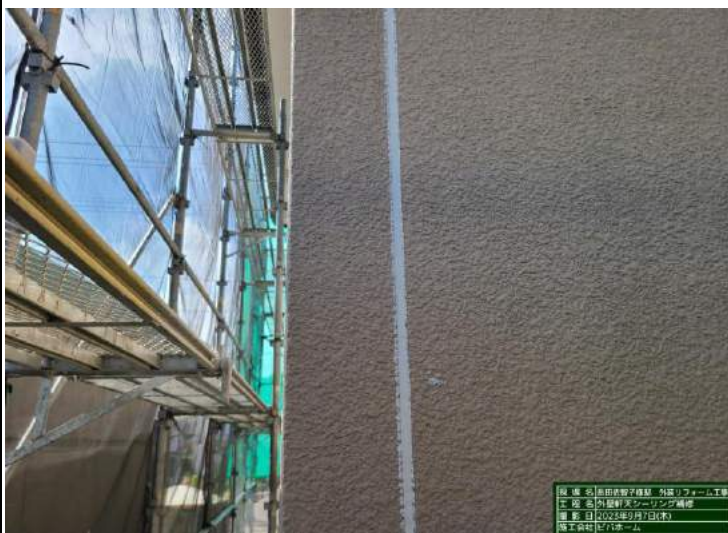
備考：外壁ひび割れシーリング

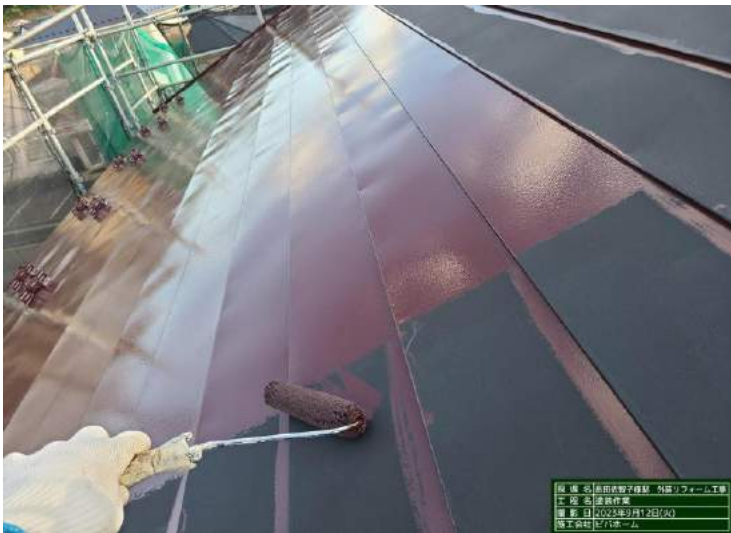
<p>分類名：写真</p> <p>登録者：</p> <p>備考：外壁ひび割れシーリング</p> <p>ファイル名： 16940471743307773914809132367652.j pg</p>
 	<p>分類名：写真</p> <p>登録者：</p> <p>備考：外壁ひび割れシーリング</p> <p>ファイル名： 16940472941295001900097512978240.j pg</p>
 	<p>分類名：写真</p> <p>登録者：</p> <p>備考：トタン屋根 下塗り</p> <p>ファイル名： 16941328849175922015376791921495.j pg</p>

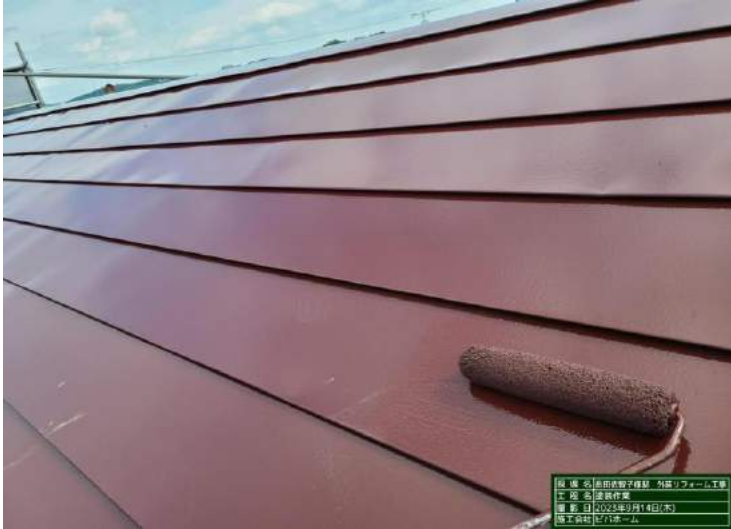
<p>分類名：写真</p> <p>登録者：</p> <p>備考：トタン屋根 中塗り</p> <p>ファイル名： 1694503448564565129634463153256.jpg</p>

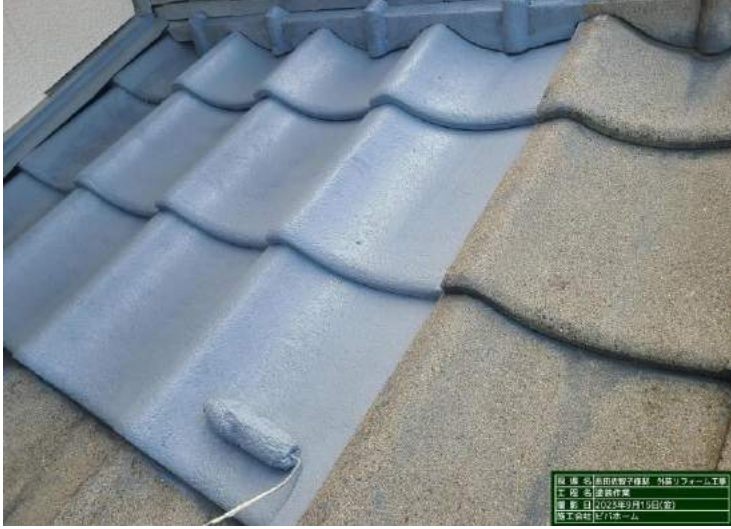
<p>分類名：写真</p> <p>登録者：</p> <p>備考：トタン屋根 上塗り</p> <p>ファイル名： 16946522322122862117287700981194.jpg</p>
