<p data-bbox="699 696 879 734"> <small> 国 道 名 15号 宇都宮市 外装リフォーム工事 工 程 名 足場架設工事 撮 影 日 2023年11月2日(木) </small> </p>	<p data-bbox="890 150 1461 197">分類名：写真</p> <p data-bbox="890 197 1461 244">登録者：横山 祐治</p> <p data-bbox="890 302 1461 349">備考：足場架設状況</p> <p data-bbox="890 640 1461 687">ファイル名：IMG_5009_黒板付き.jpeg</p>
  <p data-bbox="699 1339 879 1377"> <small> 国 道 名 15号 宇都宮市 外装リフォーム工事 工 程 名 足場架設工事 撮 影 日 2023年11月2日(木) </small> </p>	<p data-bbox="890 786 1461 833">分類名：写真</p> <p data-bbox="890 833 1461 880">登録者：横山 祐治</p> <p data-bbox="890 938 1461 985">備考：足場架設状況</p> <p data-bbox="890 1276 1461 1323">ファイル名：IMG_5010_黒板付き.jpeg</p>
  <p data-bbox="699 1975 879 2013"> <small> 国 道 名 15号 宇都宮市 外装リフォーム工事 工 程 名 足場架設工事 撮 影 日 2023年11月2日(木) </small> </p>	<p data-bbox="890 1422 1461 1469">分類名：写真</p> <p data-bbox="890 1469 1461 1516">登録者：横山 祐治</p> <p data-bbox="890 1574 1461 1621">備考：足場架設状況</p> <p data-bbox="890 1912 1461 1960">ファイル名：IMG_5011_黒板付き.jpeg</p>

現場名 おさんぽ園作業所 外装リフォーム工事
工程名 外壁張替部張替
撮影日 2023年11月6日(月)

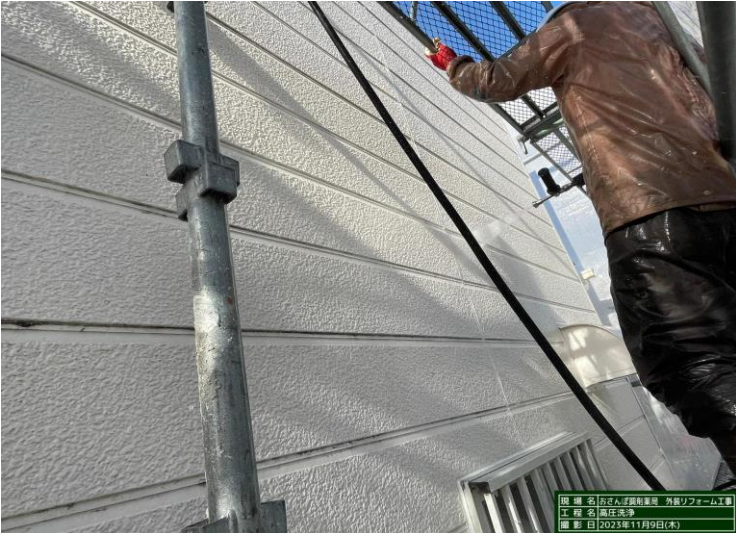
<p>分類名：写真</p> <p>登録者：横山 祐治</p> <p>備考：外壁 高圧洗浄</p> <p>ファイル名：611490A5-C5D4-4F79-8B83-29B0934F2753_黒板付き.jpeg</p>

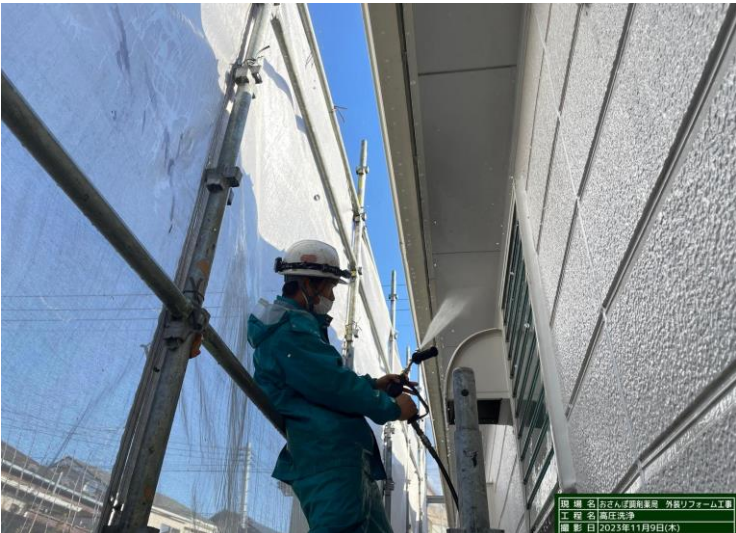
<p>分類名：写真</p> <p>登録者：横山 祐治</p> <p>備考：軒天 高圧洗浄</p> <p>ファイル名：1FCAE6ED-3D9F-470D-A59A-7C4AF545EA3E_黒板付き.jpeg</p>

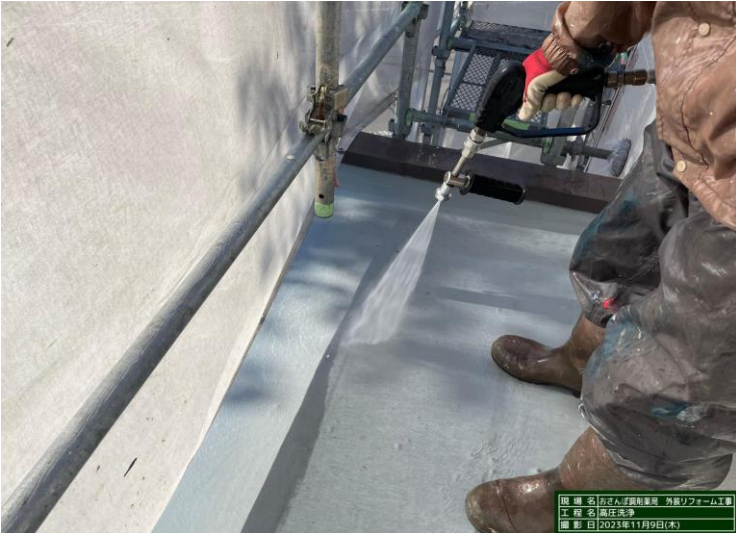
<p>分類名：写真</p> <p>登録者：横山 祐治</p> <p>備考：庇屋根 高圧洗浄</p> <p>ファイル名：7835DB13-C301-497D-BDFF-DBEB38426C8E_黒板付き.jpeg</p>

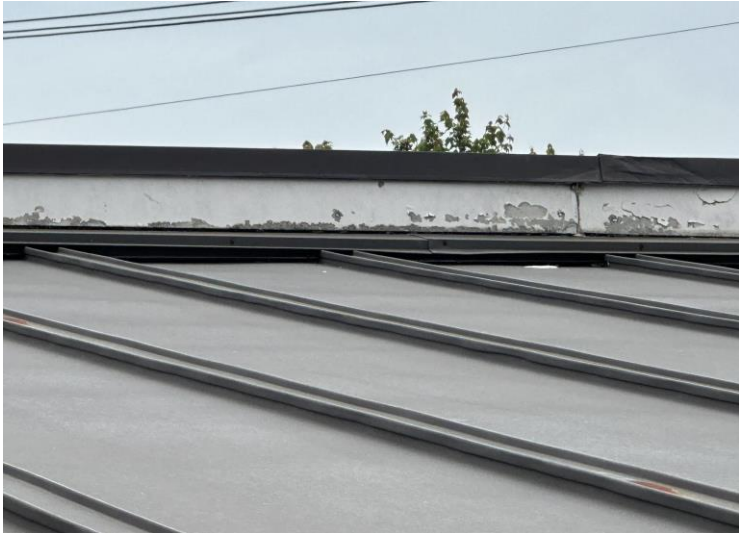
<p>分類名：写真</p> <p>登録者：横山 祐治</p> <p>備考：外壁張替 施工前</p> <p>ファイル名：IMG_1152.jpeg</p>

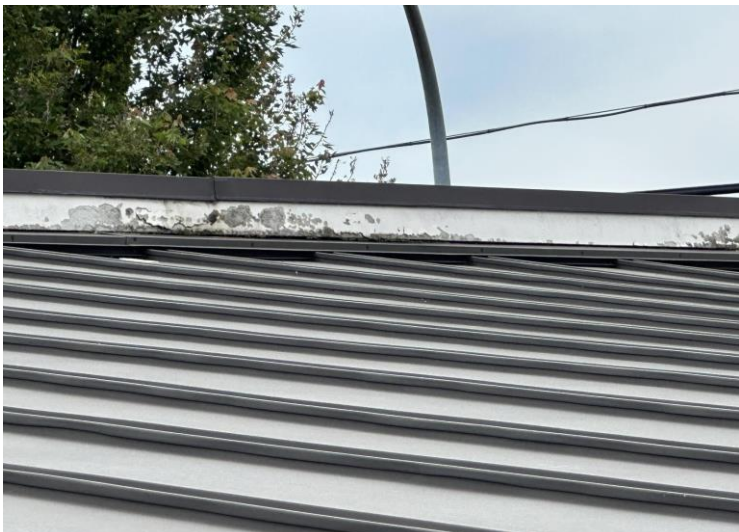
<p>分類名：写真</p> <p>登録者：横山 祐治</p> <p>備考：外壁張替 施工前</p> <p>ファイル名：IMG_1153.jpeg</p>

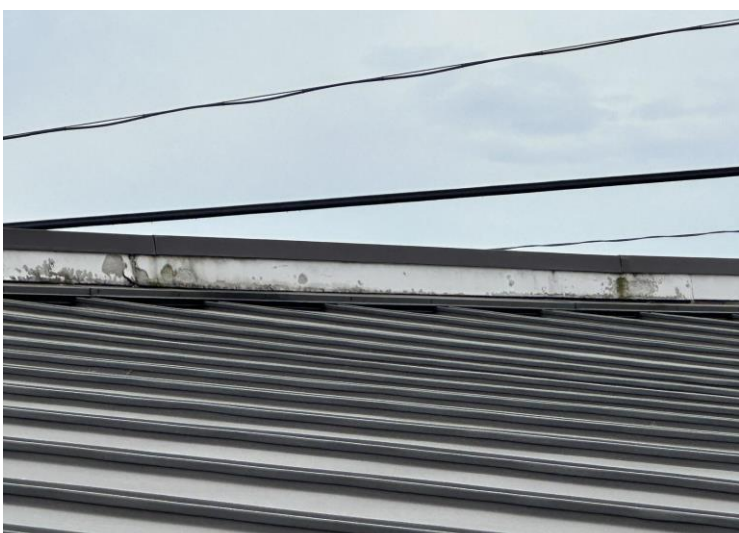
<p>分類名：写真</p> <p>登録者：横山 祐治</p> <p>備考：外壁張替 施工前</p> <p>ファイル名：IMG_1154.jpeg</p>

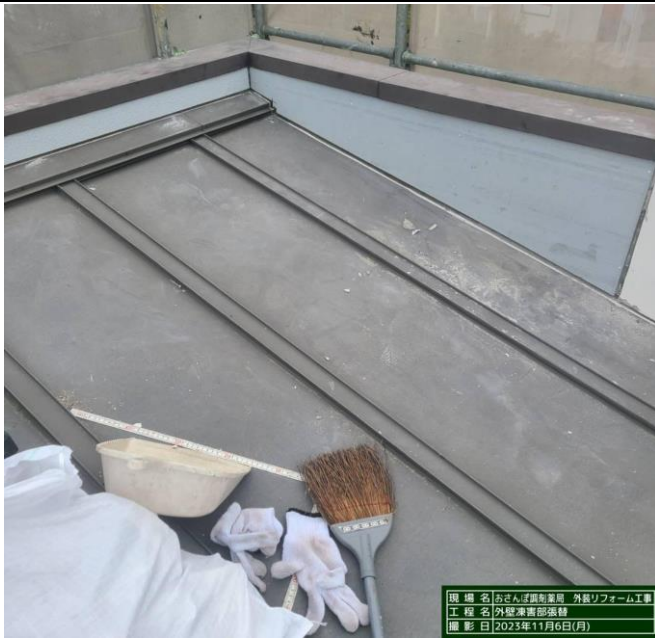
備考：外壁張替 施工後

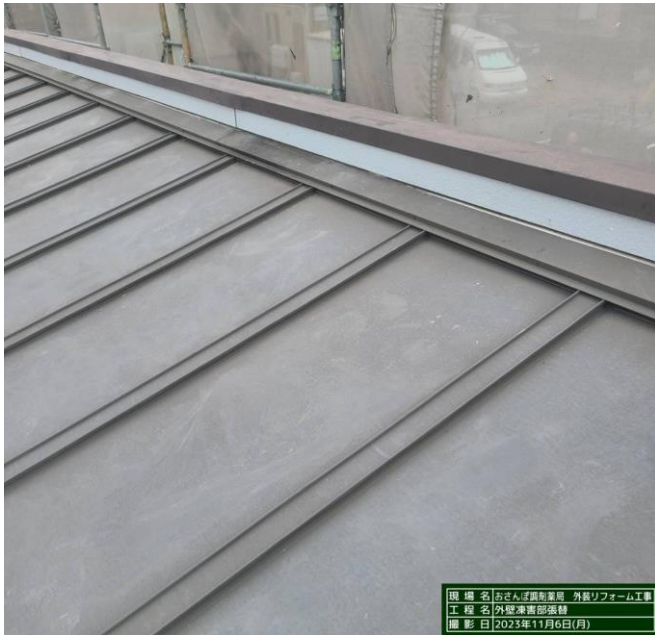
備考：外壁張替 施工後

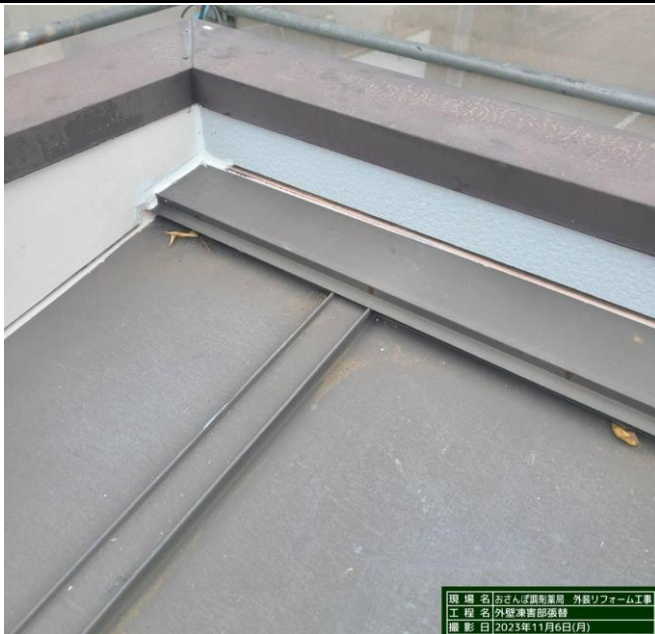
備考：外壁張替 施工後

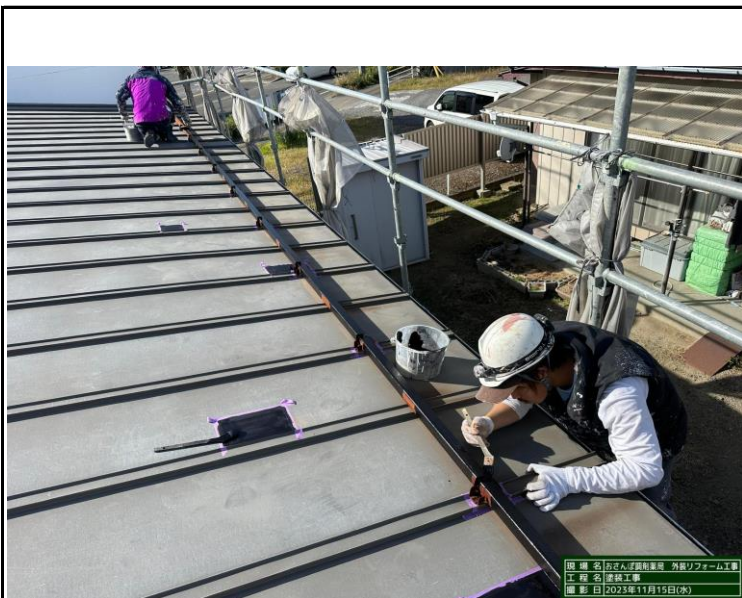
備考：屋根タッチアップ塗装 下塗り

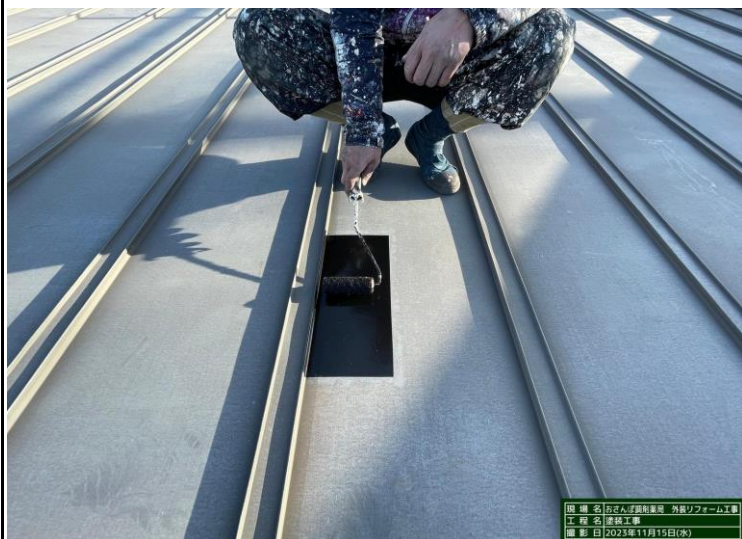
備考：屋根タッチアップ塗装 上塗り

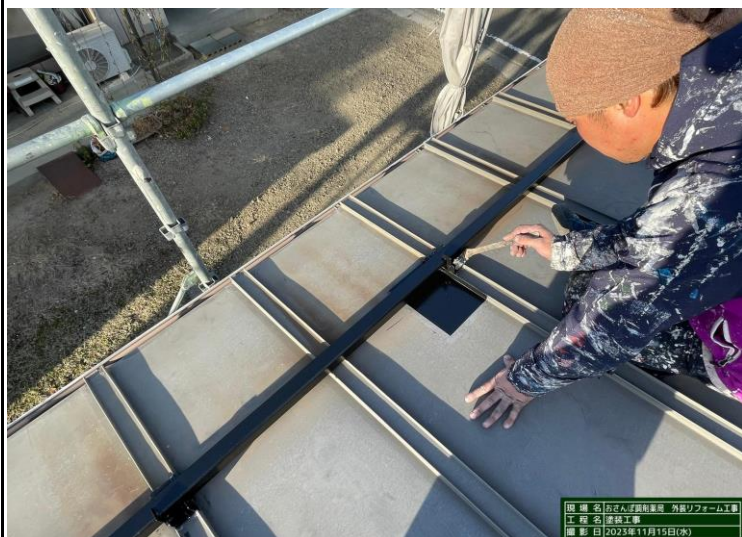
備考：屋根タッチアップ塗装 上塗り

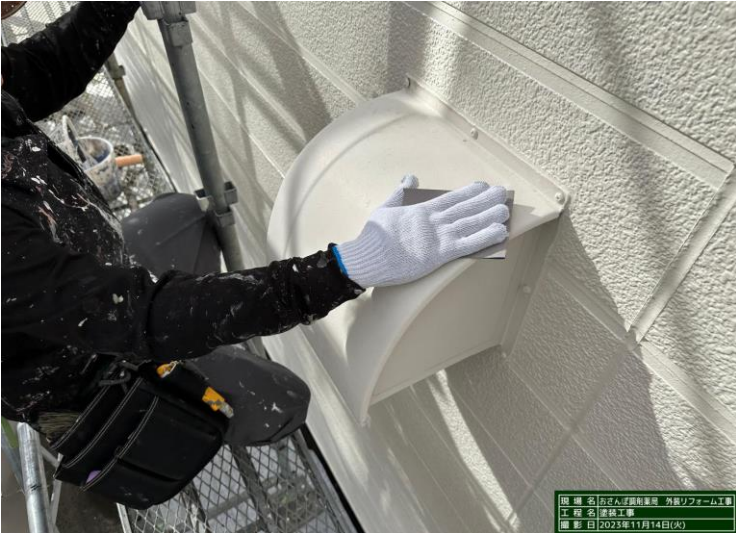
<p>分類名：写真</p> <p>登録者：横山 祐治</p> <p>備考：換気フード ケレン</p> <p>ファイル名：IMG_2678_黒板付き.jpeg</p>

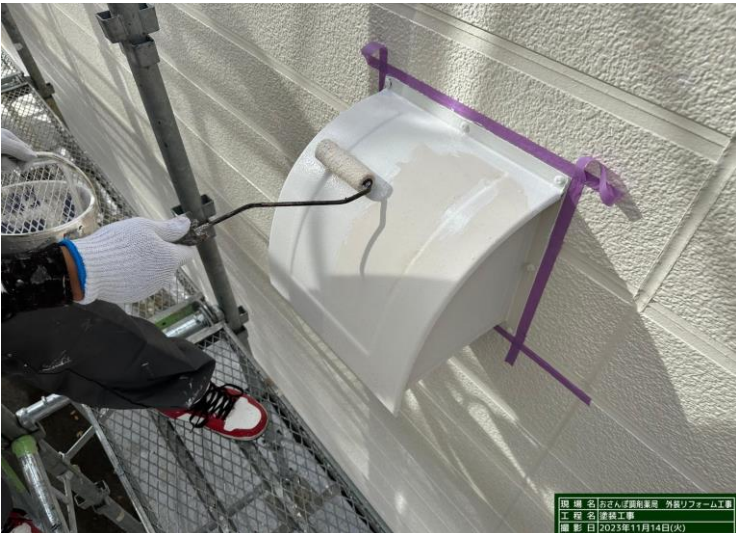
<p>分類名：写真</p> <p>登録者：横山 祐治</p> <p>備考：換気フード 下塗り</p> <p>ファイル名：IMG_2680_黒板付き.jpeg</p>

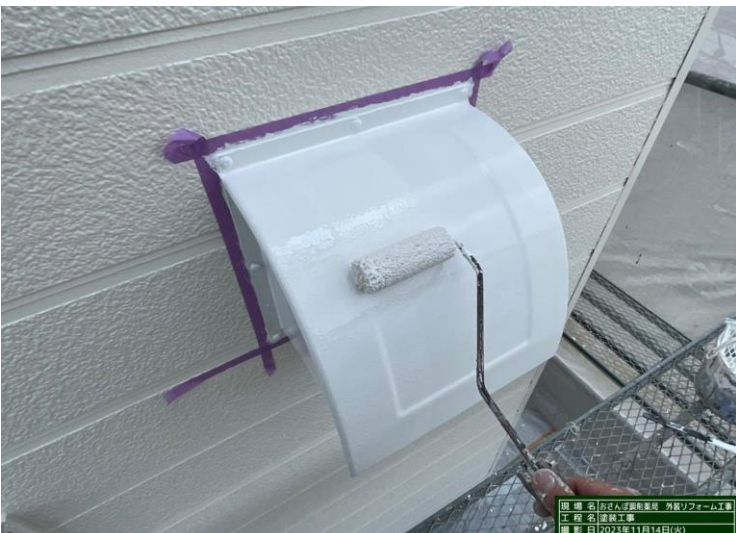
<p>分類名：写真</p> <p>登録者：横山 祐治</p> <p>備考：換気フード 上塗り</p> <p>ファイル名：IMG_2690_黒板付き.jpeg</p>

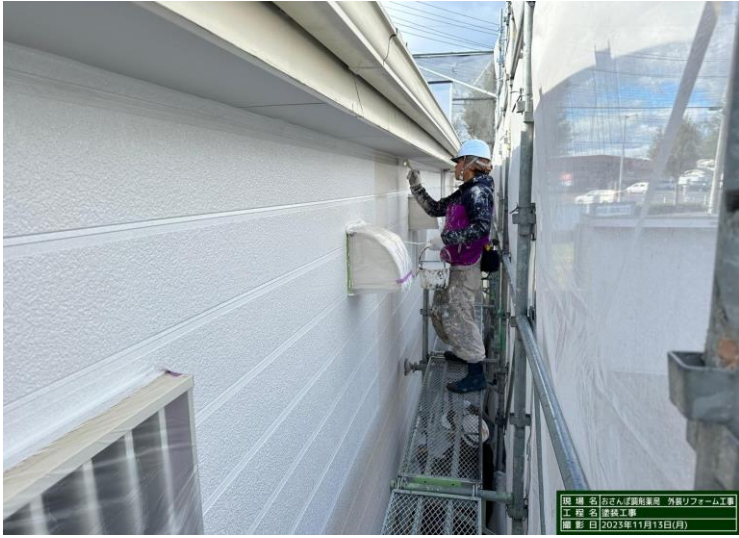
<p>分類名：写真</p> <p>登録者：横山 祐治</p> <p>備考：外壁 下塗り</p> <p>ファイル名：IMG_2656_黒板付き.jpeg</p>

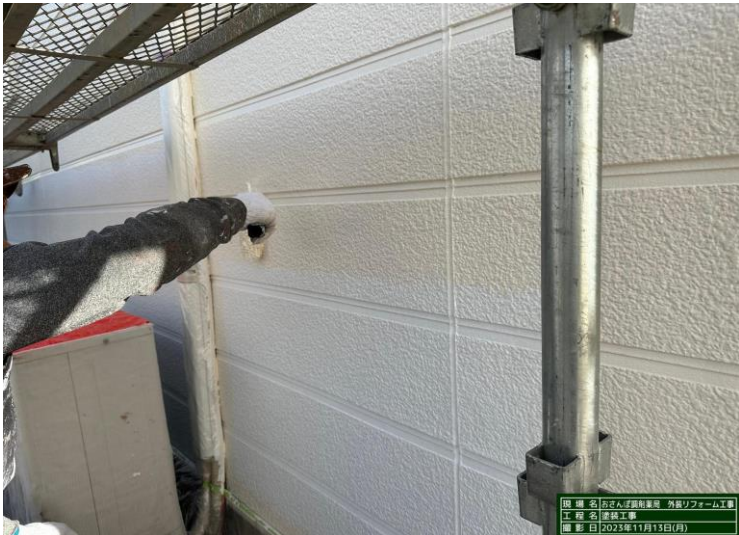
<p>分類名：写真</p> <p>登録者：横山 祐治</p> <p>備考：外壁 上塗り</p> <p>ファイル名：IMG_2673_黒板付き.jpeg</p>

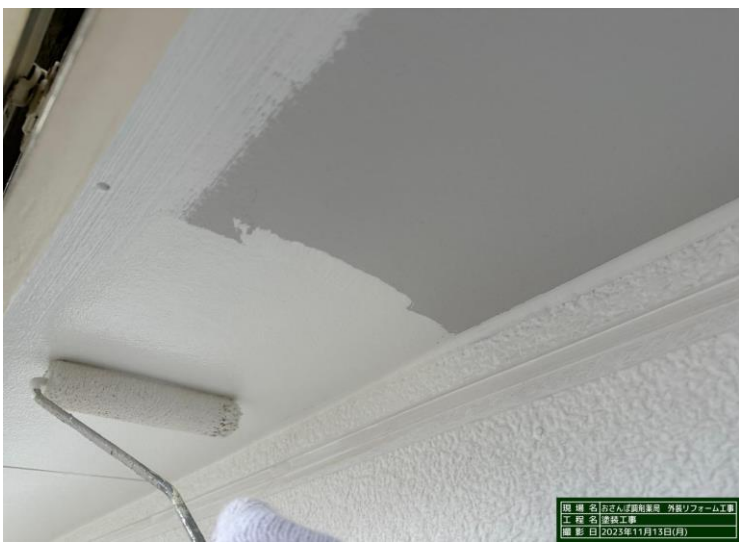
<p>分類名：写真</p> <p>登録者：横山 祐治</p> <p>備考：軒天 下塗り</p> <p>ファイル名：IMG_2657_黒板付き.jpeg</p>
