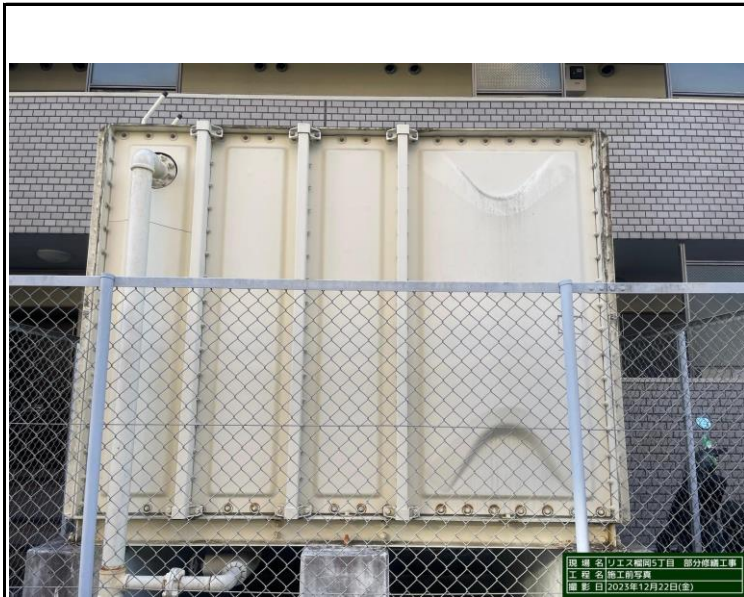
ファイル名：IMG\_2514\_黒板付き.jpeg

備考：受水槽施工前

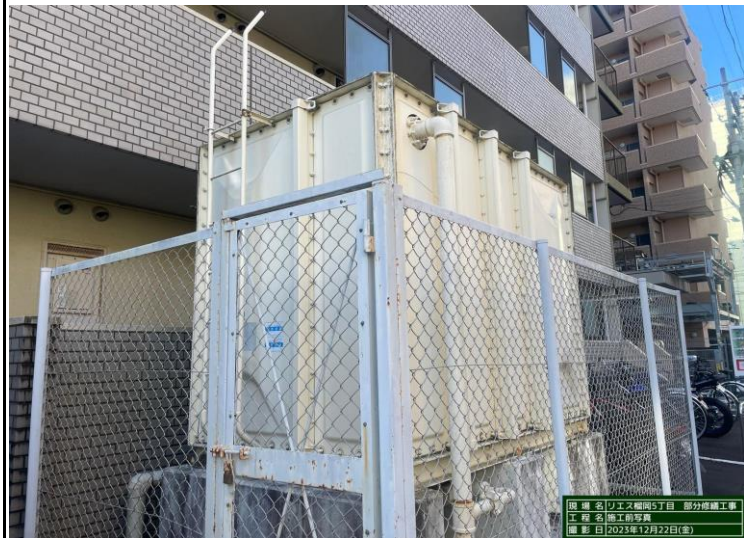
ファイル名：IMG\_2515\_黒板付き.jpeg

備考：受水槽施工前

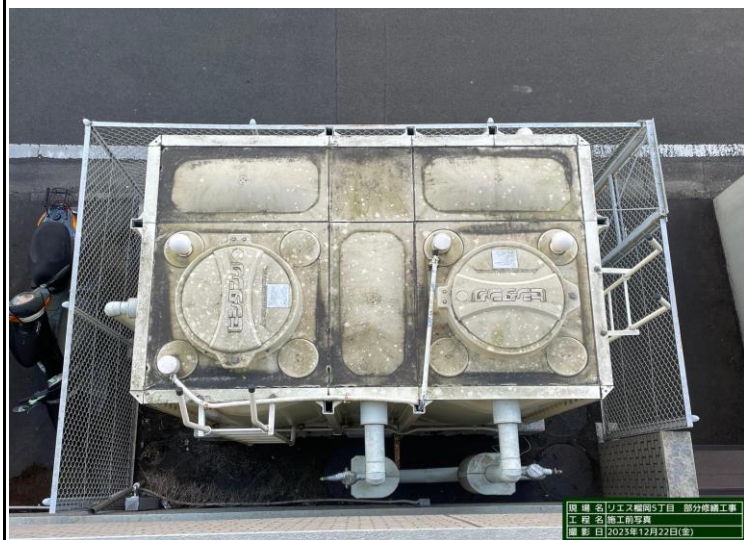
ファイル名：IMG\_2525\_黒板付き.jpeg

備考：受水槽施工前

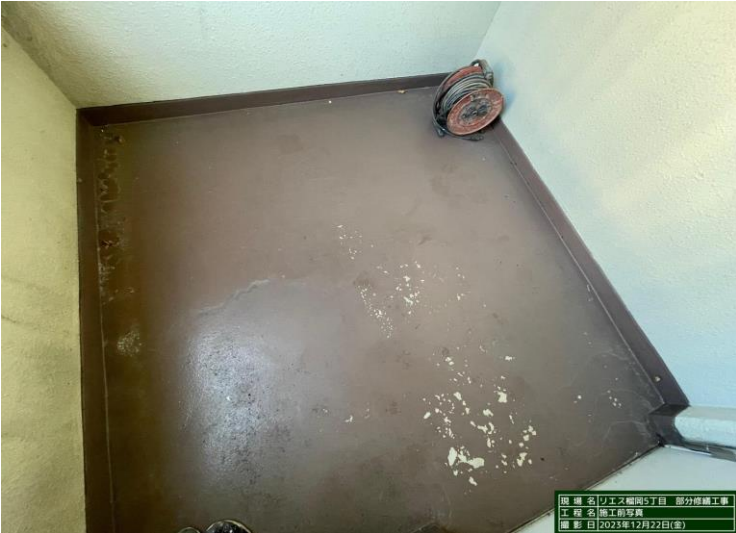
<p>分類名：写真</p> <p>登録者：横山 祐治</p> <p>備考：避難室施工前</p> <p>ファイル名：IMG_2498_黒板付き.jpeg</p>

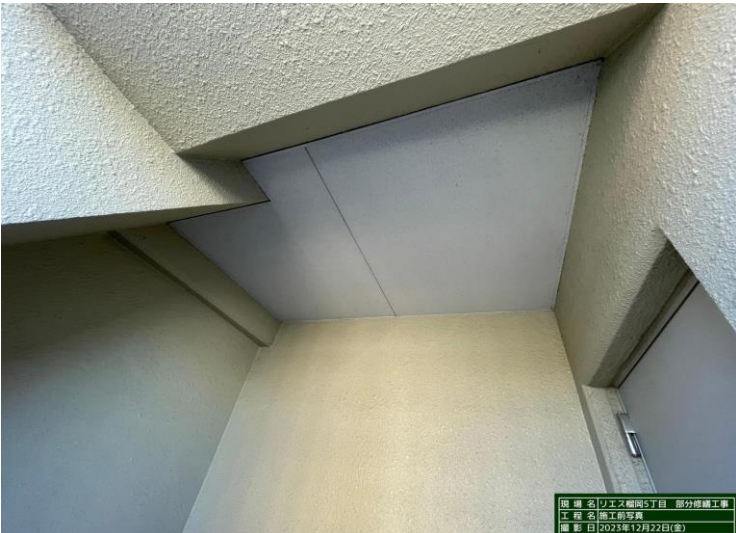
<p>分類名：写真</p> <p>登録者：横山 祐治</p> <p>備考：避難室施工前</p> <p>ファイル名：IMG_2499_黒板付き.jpeg</p>

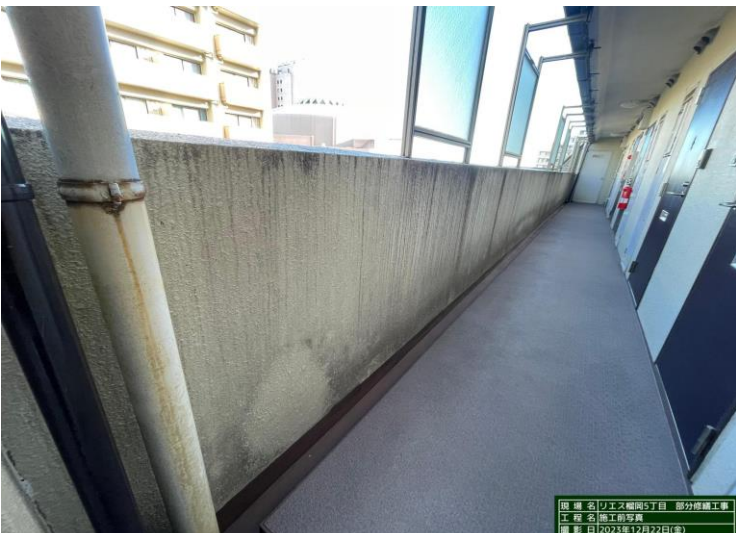
<p>分類名：写真</p> <p>登録者：横山 祐治</p> <p>備考：共用通路施工前</p> <p>ファイル名：IMG_2505_黒板付き.jpeg</p>

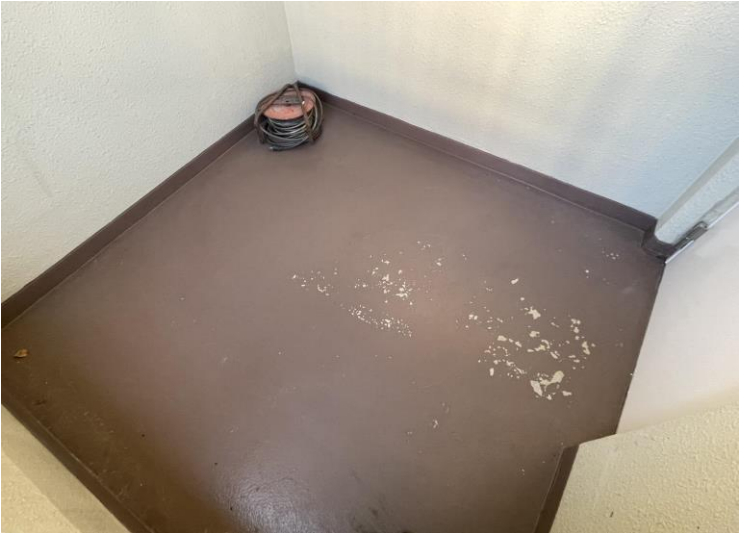
分類名：写真
	登録者：横山 祐治
	備考：避難室施工後
	ファイル名：IMG_3205.jpeg

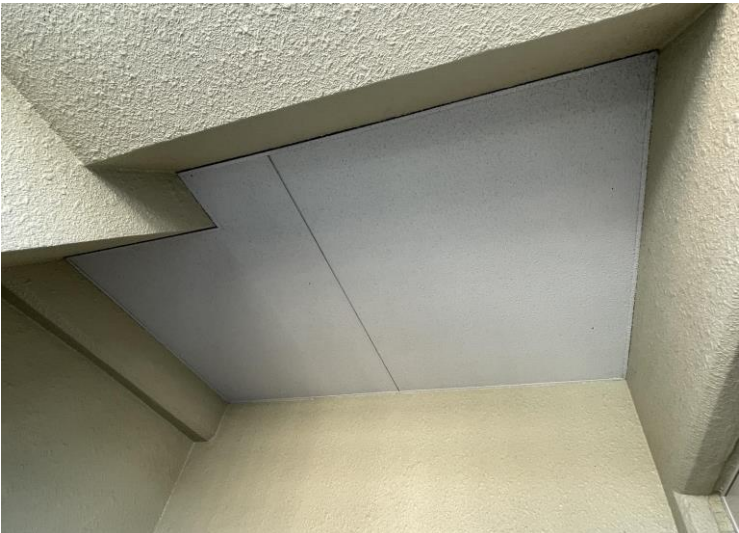
分類名：写真
	登録者：横山 祐治
	備考：避難室施工後
	ファイル名：IMG_3206.jpeg

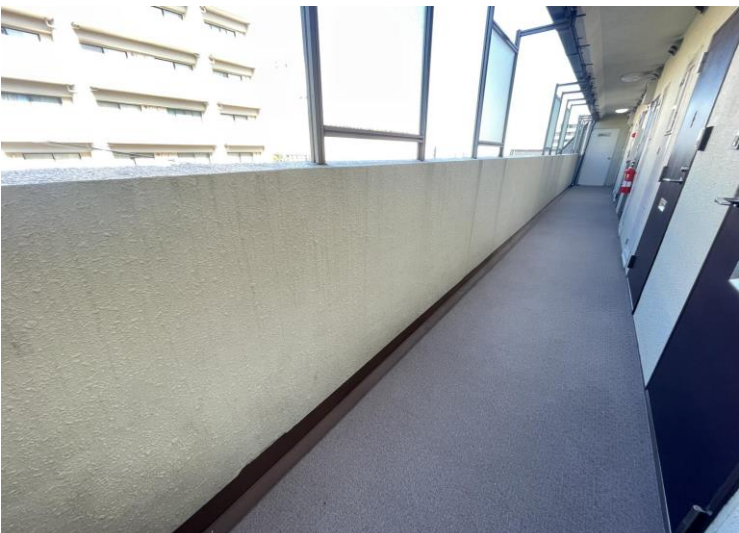
分類名：写真
	登録者：横山 祐治
	備考：共用通路施工後
	ファイル名：IMG_3220.jpeg
