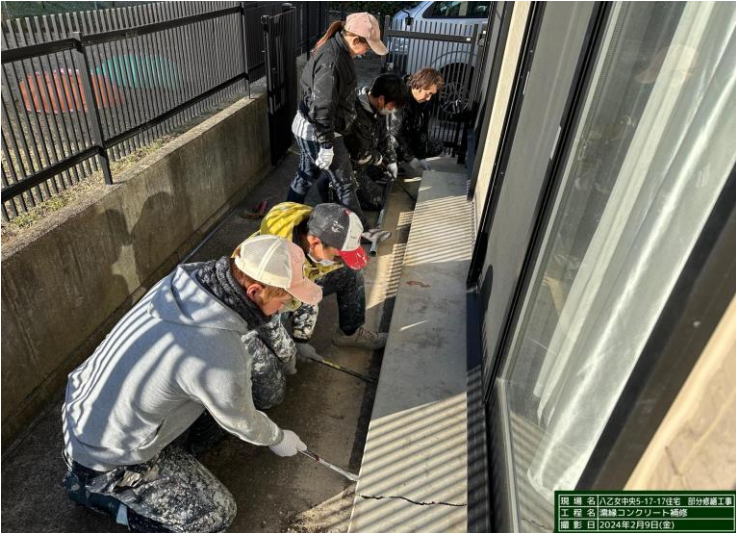
<p>分類名：写真</p> <p>登録者：横山 祐治</p> <p>備考：濡縁コンクリート 施工前</p> <p>ファイル名：IMG_3538.jpeg</p>
 	<p>分類名：写真</p> <p>登録者：横山 祐治</p> <p>備考：濡縁コンクリート 施工前</p> <p>ファイル名：IMG_3539.jpeg</p>
 	<p>分類名：写真</p> <p>登録者：横山 祐治</p> <p>備考：濡縁コンクリート 施工前</p> <p>ファイル名：IMG_3547.jpeg</p>

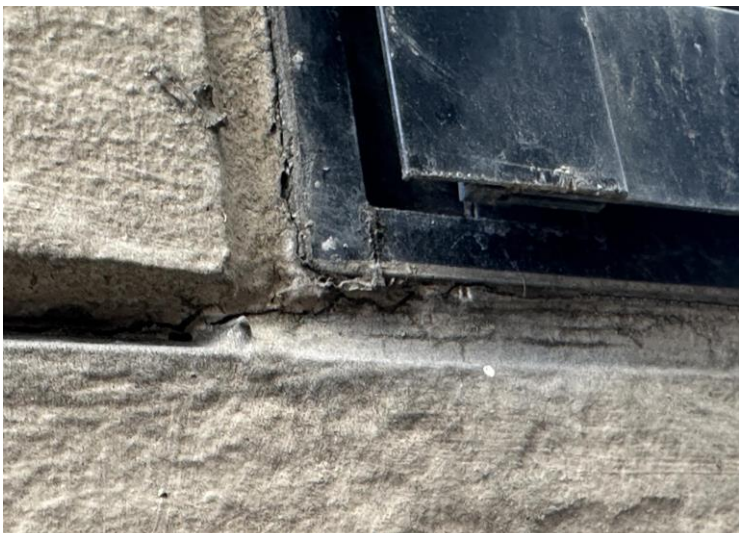
<p>分類名：写真</p> <p>登録者：横山 祐治</p> <p>備考：外壁ひび割れ・外壁シール割れ修繕 施工前</p> <p>ファイル名：IMG_3543.jpeg</p>
 	<p>分類名：写真</p> <p>登録者：横山 祐治</p> <p>備考：外壁ひび割れ・外壁シール割れ修繕 施工前</p> <p>ファイル名：IMG_3544.jpeg</p>

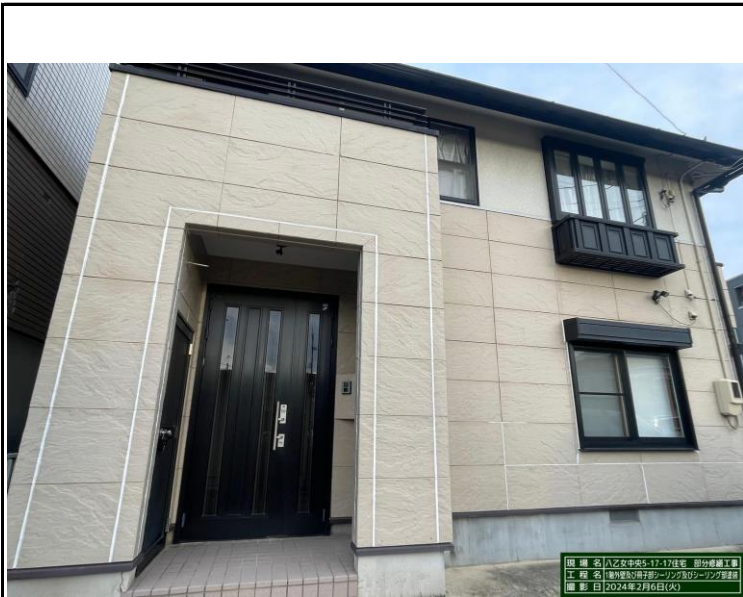
<p>分類名：写真</p> <p>登録者：横山 祐治</p> <p>備考：外壁ひび割れ・外壁シール割れ修繕 施工前</p> <p>ファイル名：IMG_3545.jpeg</p>
