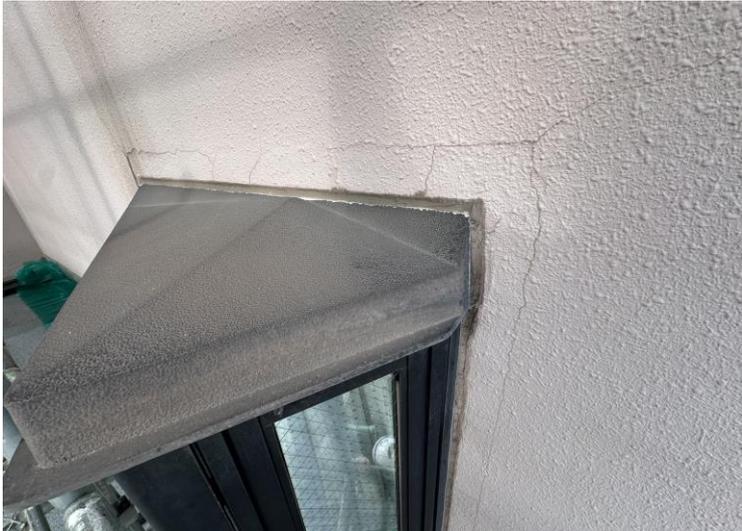
分類名：写真
	登録者：横山 祐治
	備考：施工前状況
	ファイル名：IMG_3837.jpeg

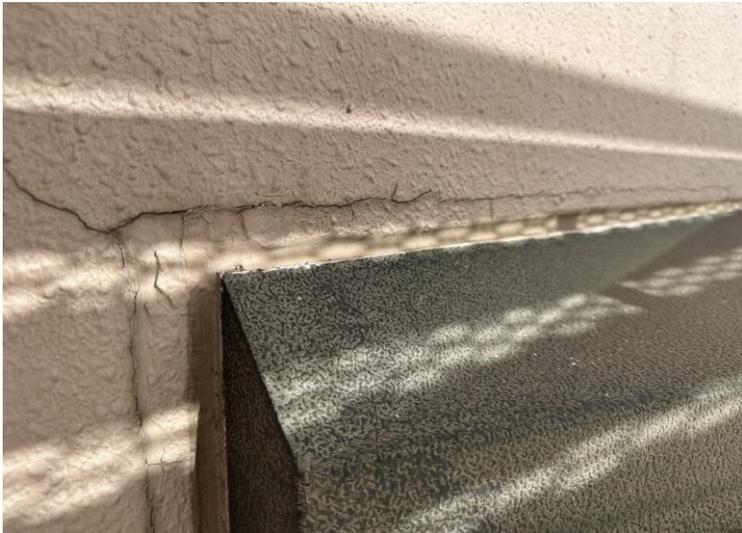
分類名：写真
	登録者：横山 祐治
	備考：施工前状況
	ファイル名：IMG_3841.jpeg

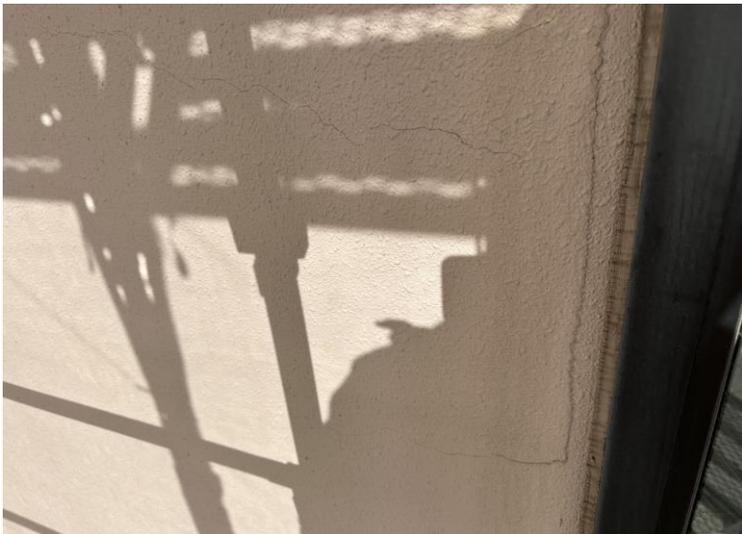
分類名：写真
	登録者：横山 祐治
	備考：施工前状況
	ファイル名：IMG_3842.jpeg
