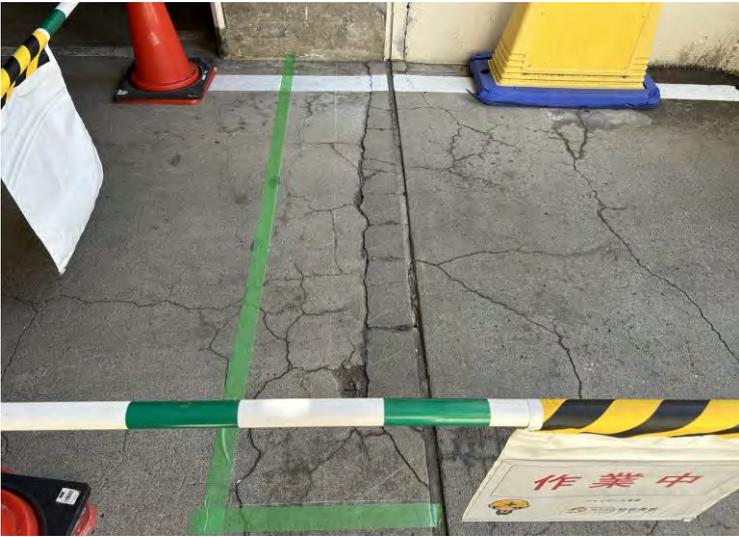
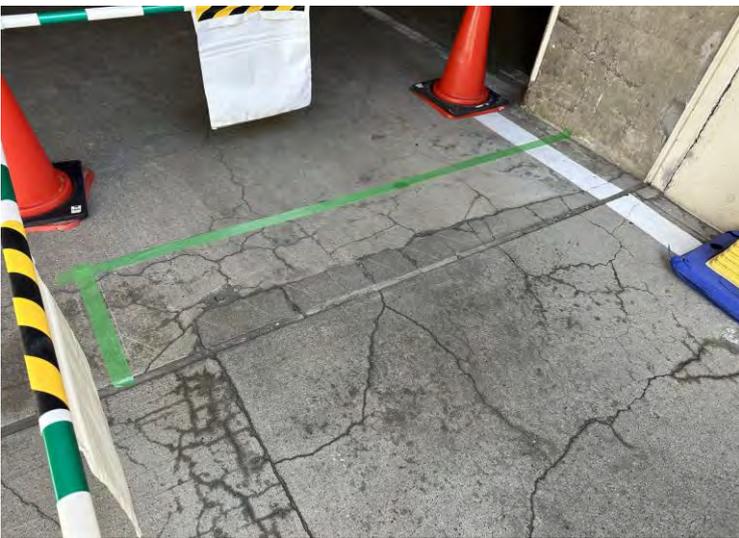
<p>分類名：写真</p> <p>登録者：横山 祐治</p> <p>備考：スロープ部 施工前</p> <p>ファイル名：IMG_5395.jpeg</p>

<p>分類名：写真</p> <p>登録者：横山 祐治</p> <p>備考：スロープ部 施工前</p> <p>ファイル名：IMG_5396.jpeg</p>

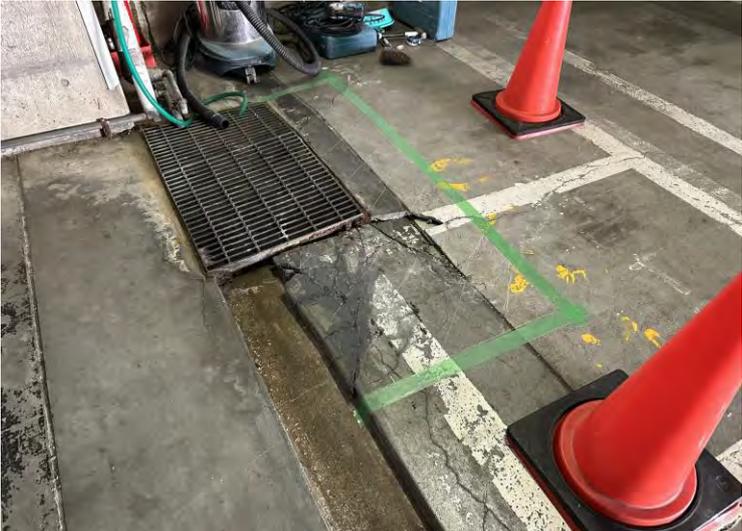
<p>分類名：写真</p> <p>登録者：横山 祐治</p> <p>備考：1階東部 施工前</p> <p>ファイル名：IMG_5412.jpeg</p>

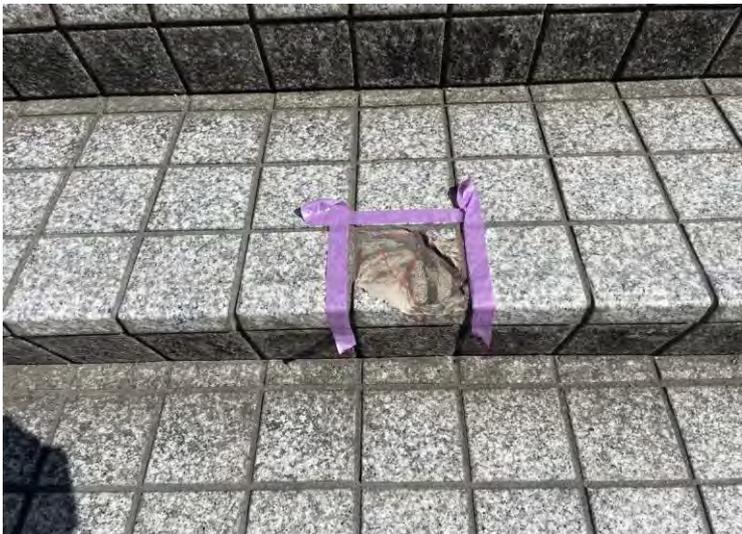
備考：階段床タイル 施工前

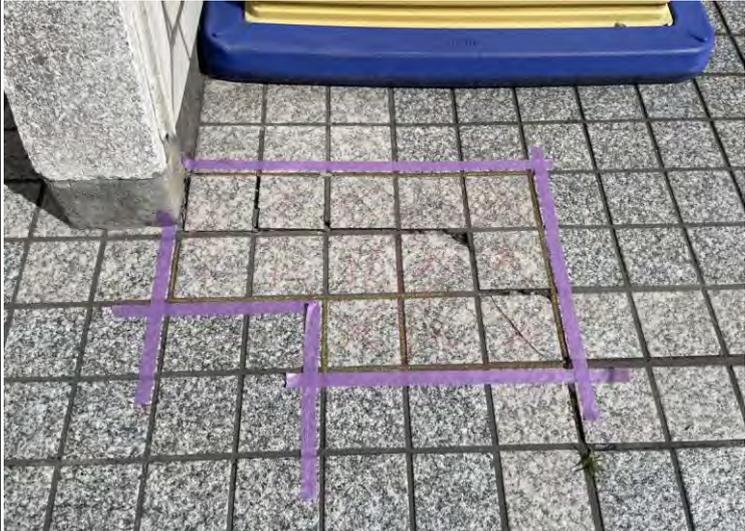
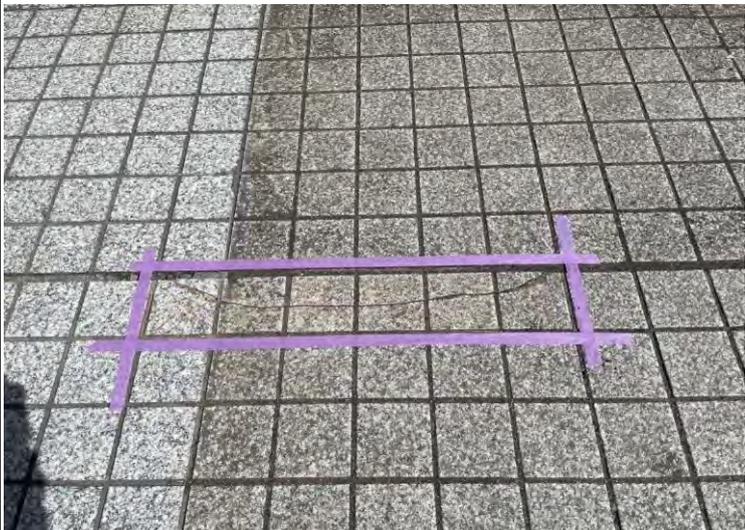
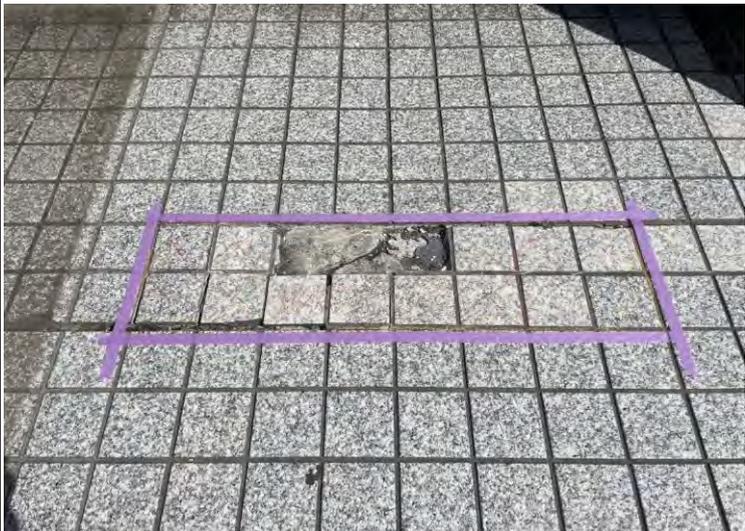
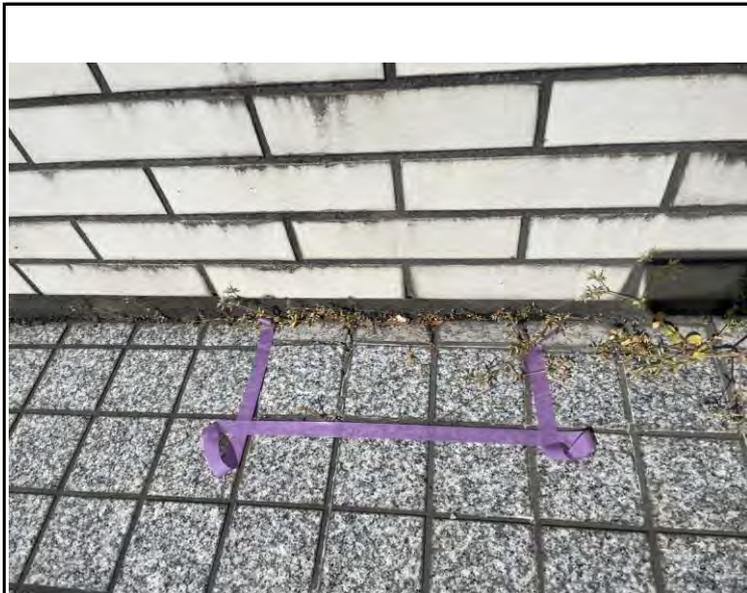
<p>分類名：写真</p> <p>登録者：横山 祐治</p> <p>備考：入口床タイル 施工前</p> <p>ファイル名：IMG_5454.jpeg</p>

<p>分類名：写真</p> <p>登録者：横山 祐治</p> <p>備考：入口床タイル 施工前</p> <p>ファイル名：IMG_5455.jpeg</p>

<p>分類名：写真</p> <p>登録者：横山 祐治</p> <p>備考：入口床タイル 施工前</p> <p>ファイル名：IMG_5456.jpeg</p>

備考：入口床タイル 施工前
