ベルシティ MIYAZAKI 屋上等防水補修工事

# 施 工 写 真

2024 年 5 月

株式会社 仙台美装

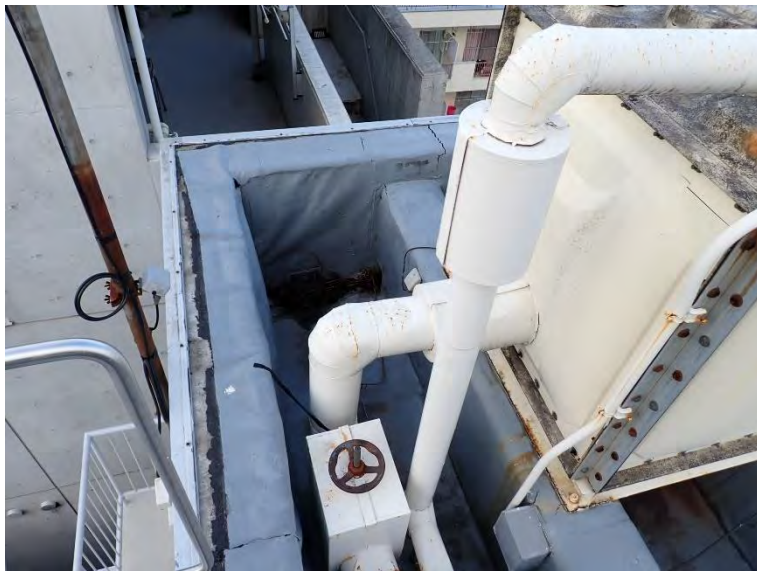
施工前(西側)

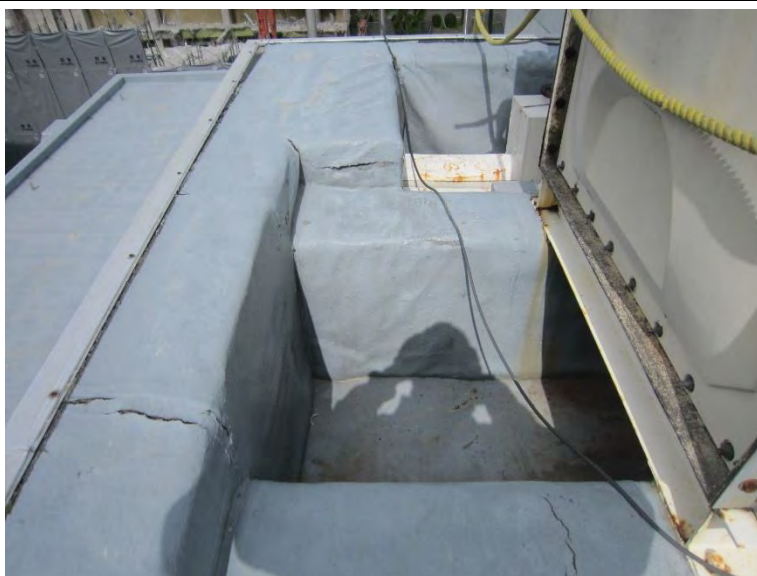
同 上(北側)

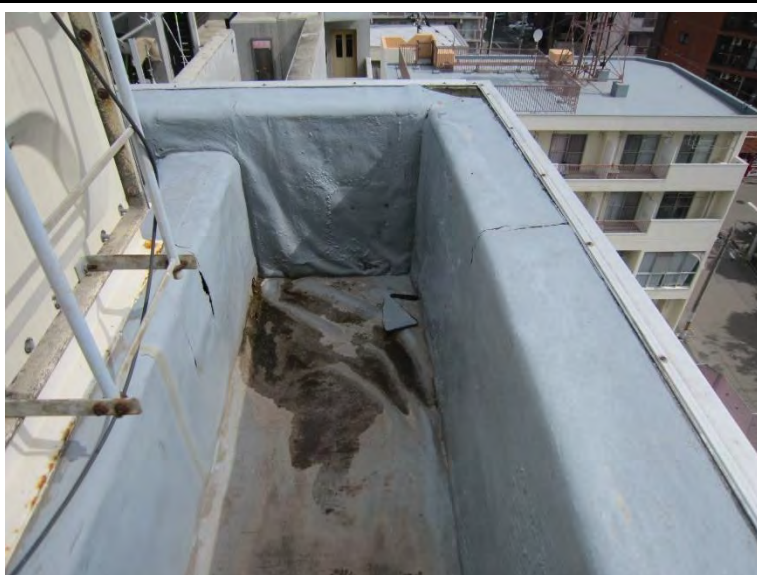
同 上(東側)

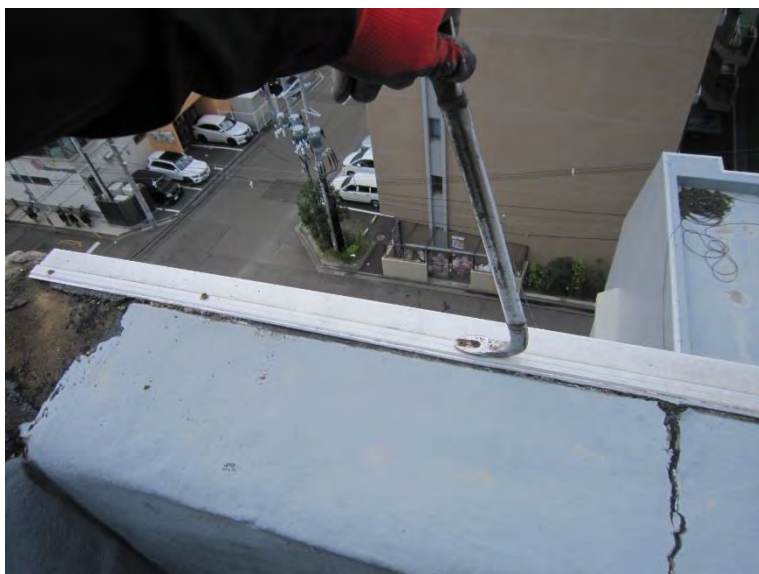
立上り

既存水切り金物撤去状況

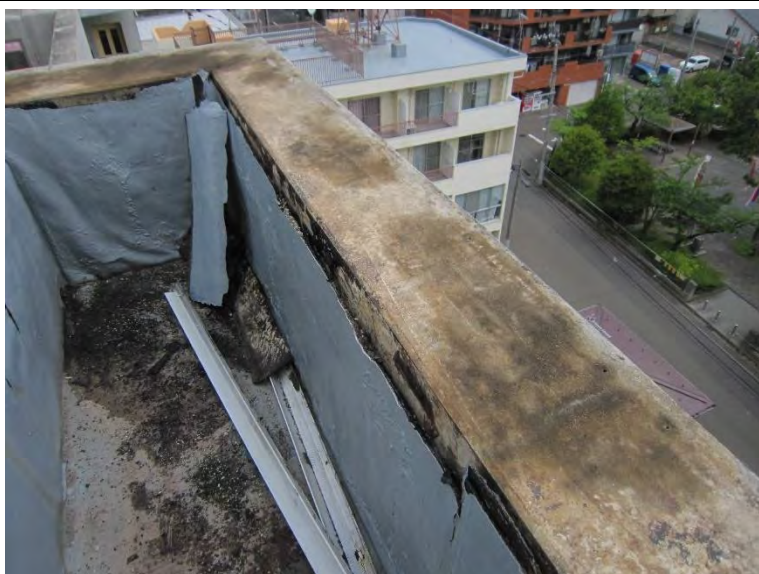
平場・立上り

既存防水層撤去状況

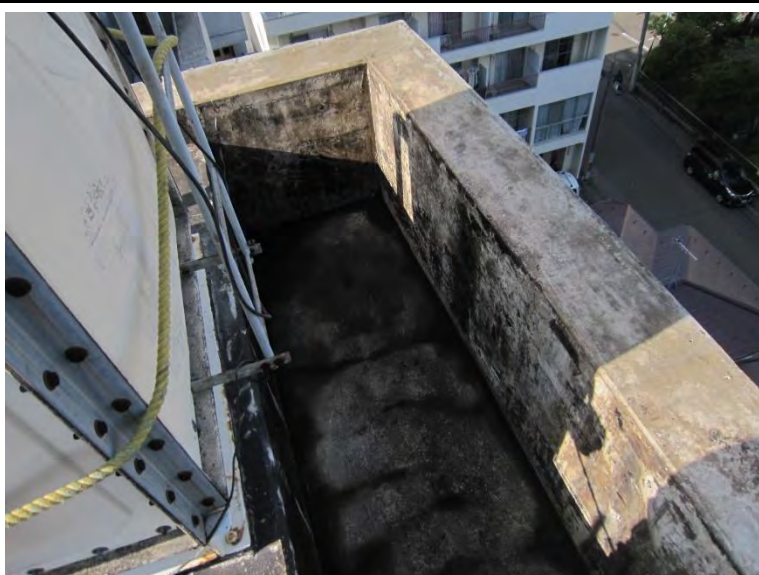
既存防水層撤去完了

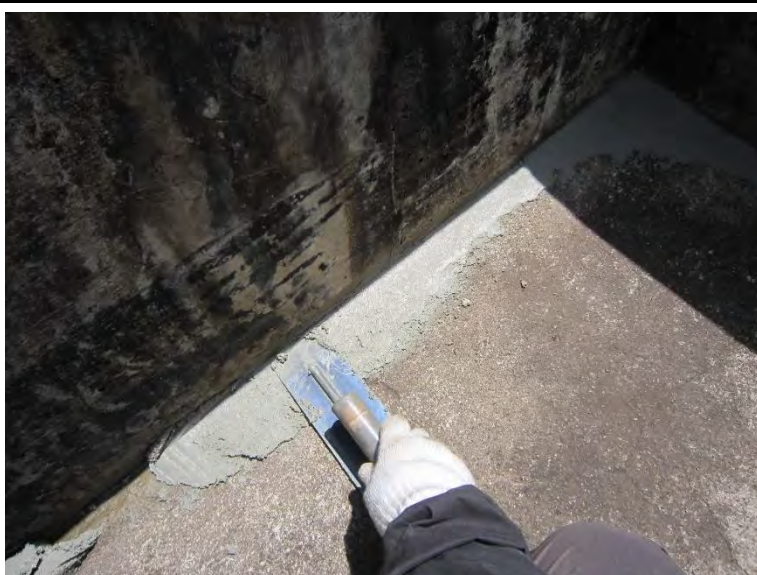
平場・立上り

下地補修状況

☞ 入隅及び凍害部補修

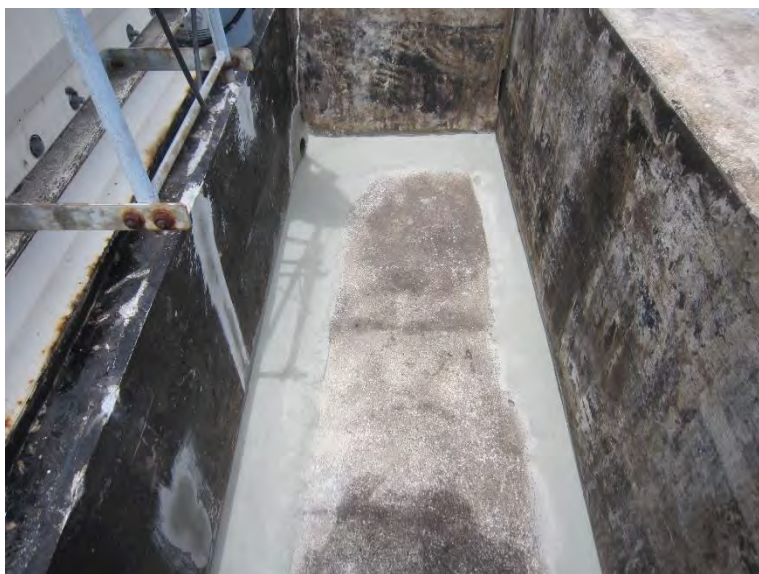
平場・立上り

下地補修完了

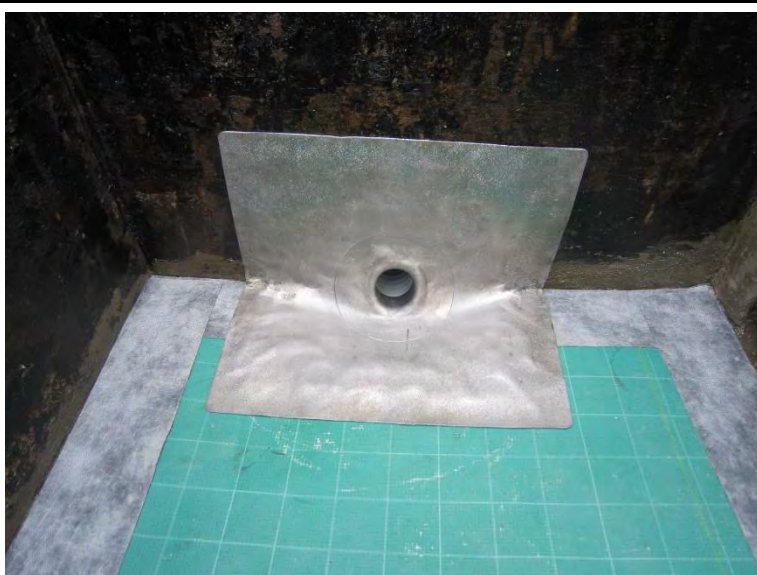
改修用ドレイン設置状況

☞設置後、端部補強クロス、目止め

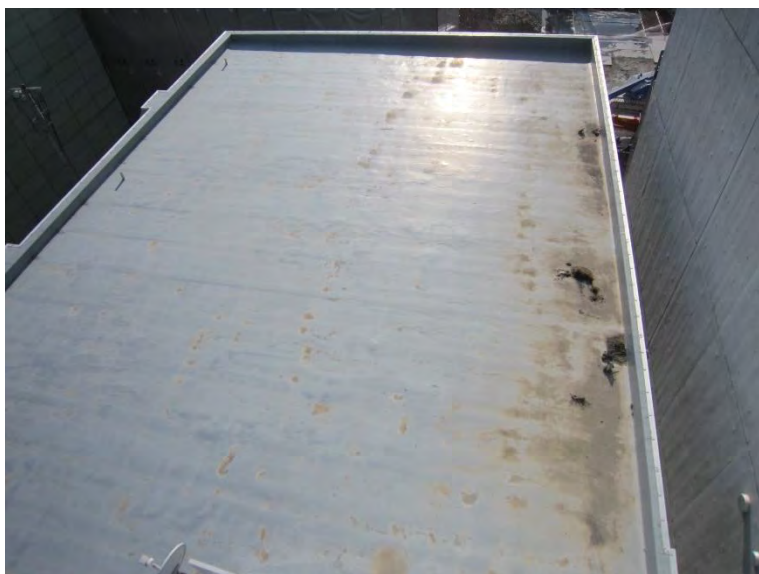
施工前

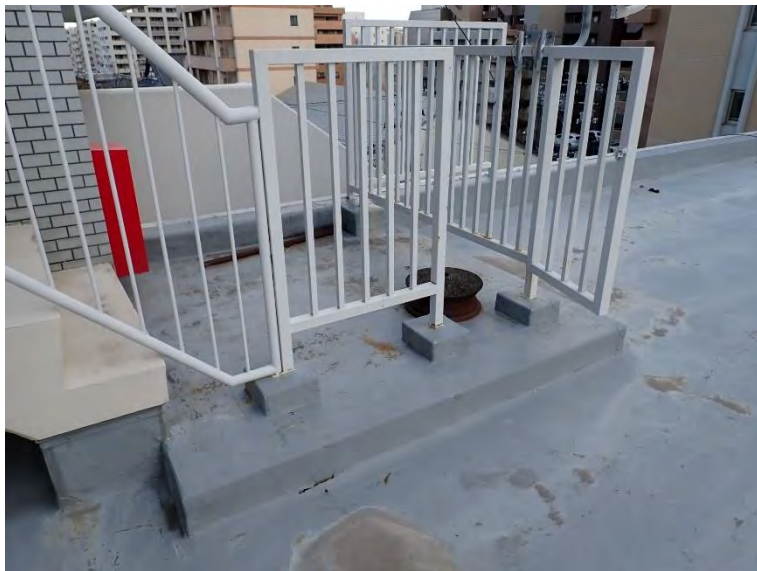
施工前(塔屋階段前)

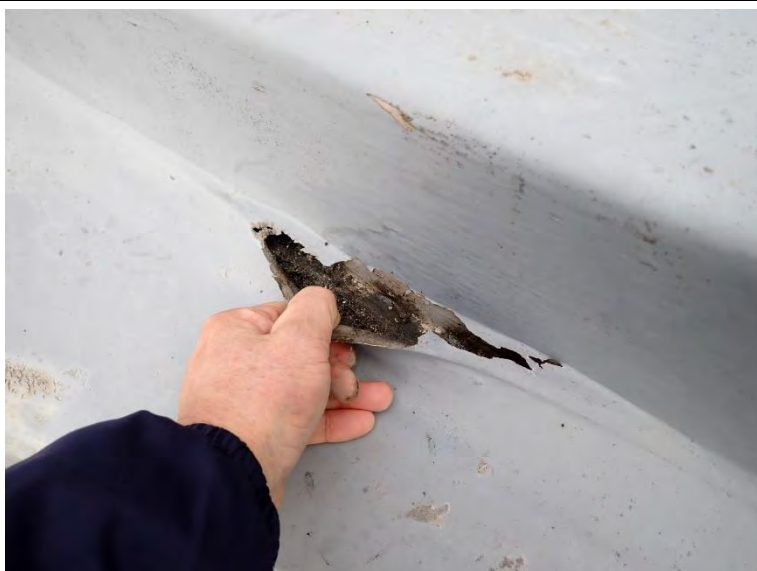
同上(防水層の切れ)

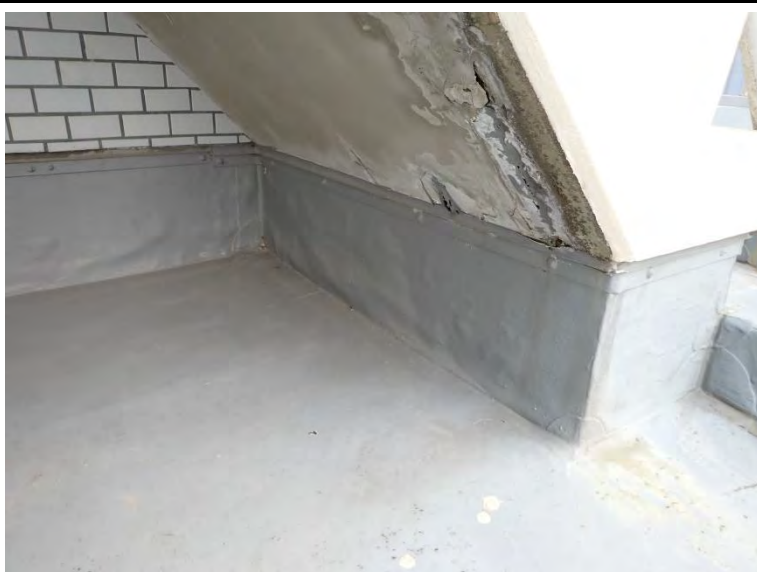
同上(防水層の膨れ)

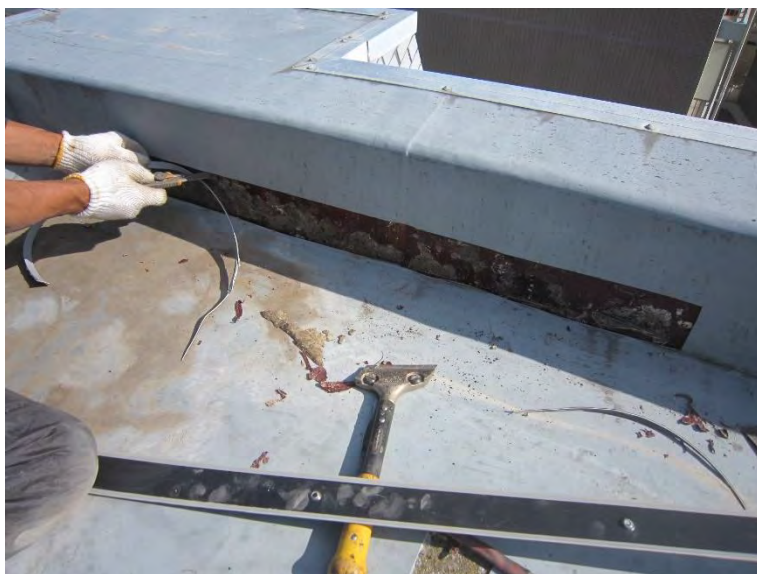
平場・立上り

既存防水層不良部除去状況

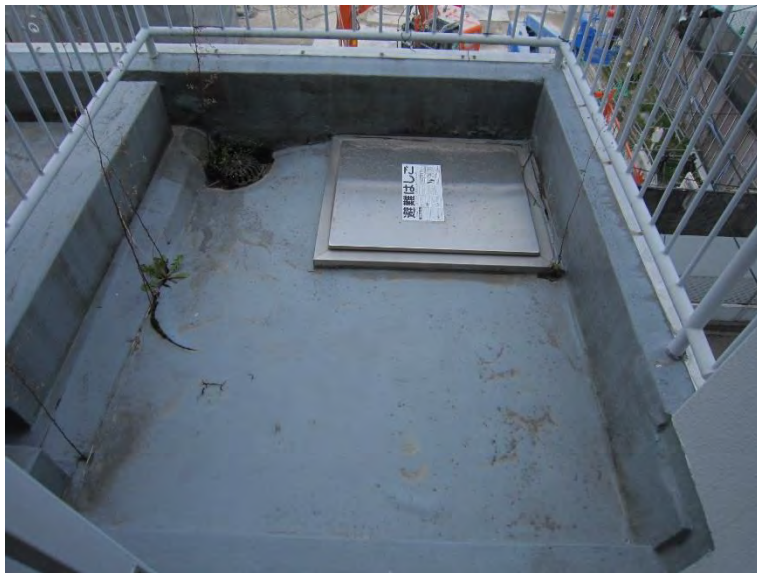
施工前(北側避難バルコニー)

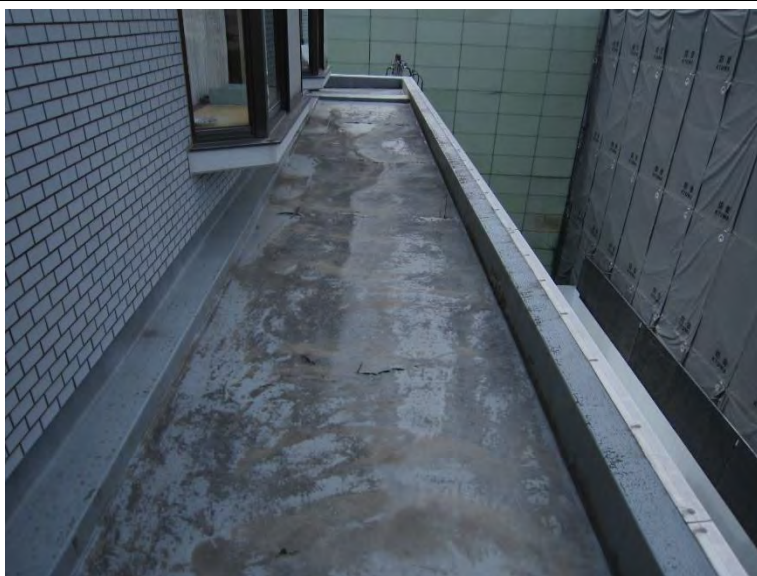
同上(西側)

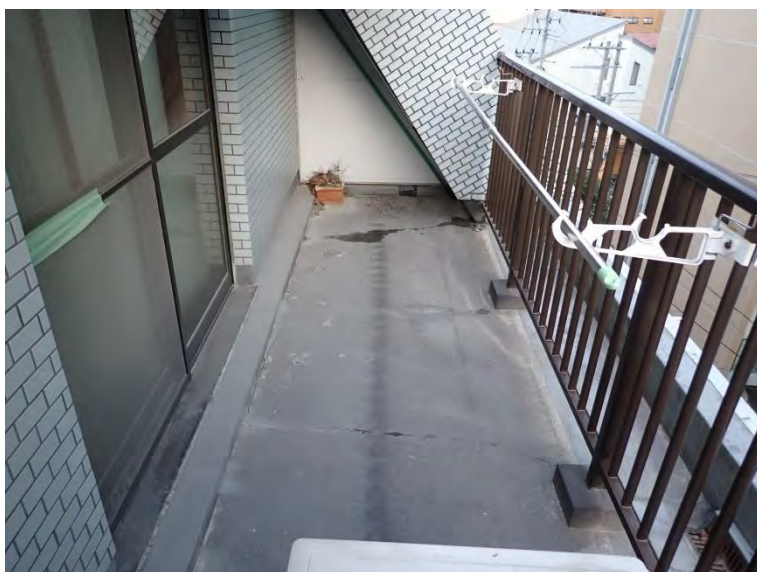
同上(南側バルコニー)

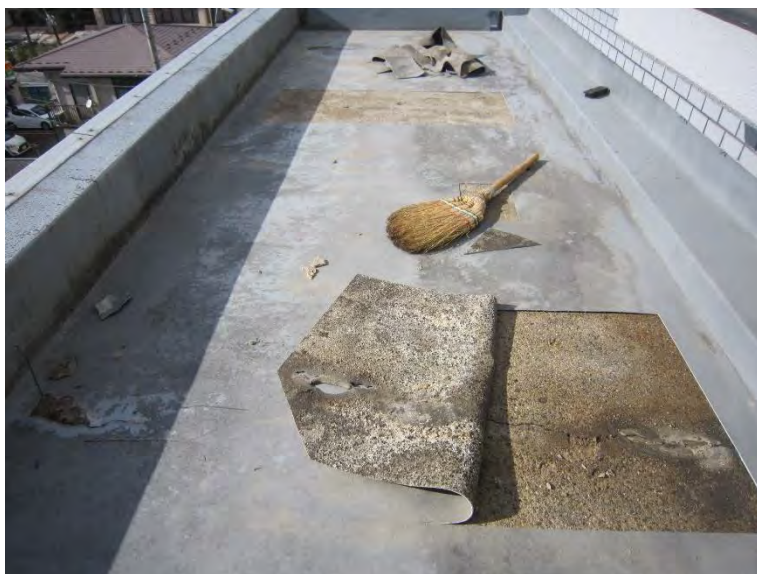
平場・立上り

既存防水不良部除去状況

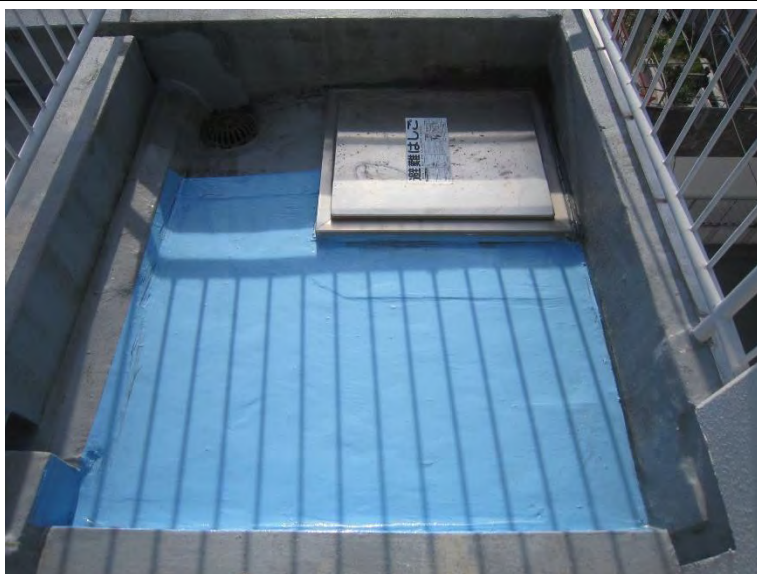
プライマー塗布及び  
ウレタン塗布状況

🔪 2 層塗布、密着工法
