<p>国 庫 名 コーポラ 3階高水 外壁修繕工事 工 程 名 足場架設工事 撮 影 日 2025年5月14日(水)</p>	<p>分類名：写真</p> <p>登録者：横山 祐治</p> <p>足場架設状況</p> <p>備考：</p> <p>ファイル名：IMG_0822_黒板付き.jpeg</p>

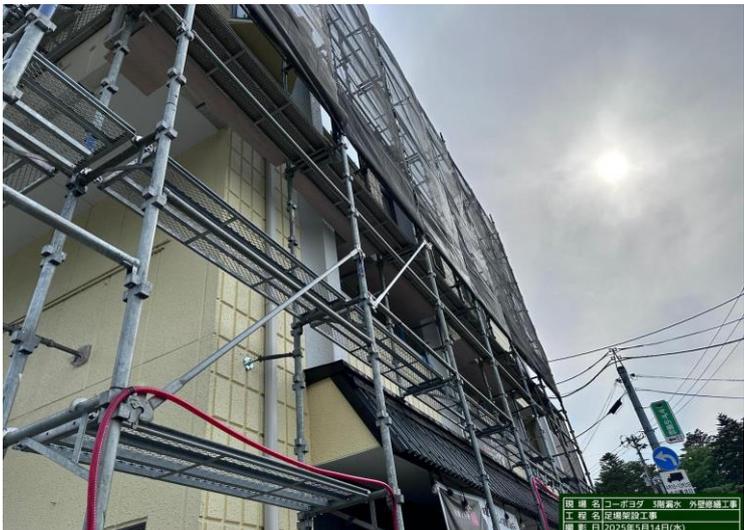
<p>国 庫 名 コーポラ 3階高水 外壁修繕工事 工 程 名 足場架設工事 撮 影 日 2025年5月14日(水)</p>	<p>分類名：写真</p> <p>登録者：横山 祐治</p> <p>コンパネ養生</p> <p>備考：落下物防止養生</p> <p>ファイル名：IMG_0821_黒板付き.jpeg</p>

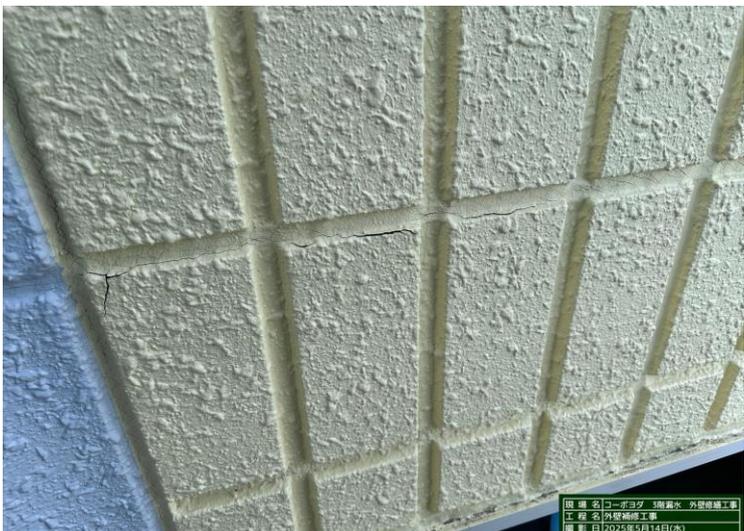
<p>国 庫 名 コーポラ 3階高水 外壁修繕工事 工 程 名 外壁補修工事 撮 影 日 2025年5月14日(水)</p>	<p>分類名：写真</p> <p>登録者：横山 祐治</p> <p>外壁補修</p> <p>備考：ひび割れ状況</p> <p>ファイル名：IMG_0794_黒板付き.jpeg</p>

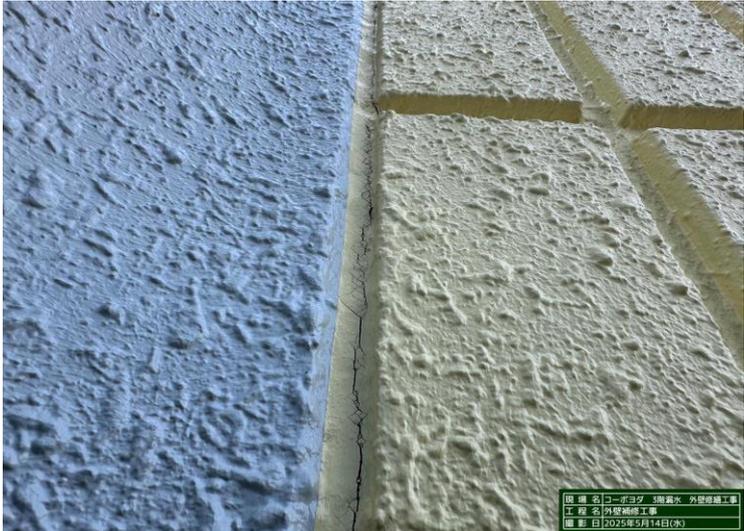
<p>分類名：写真</p> <p>登録者：横山 祐治</p> <p>外壁補修</p> <p>備考：ひび割れ状況</p> <p>ファイル名：IMG_0795_黒板付き.jpeg</p>

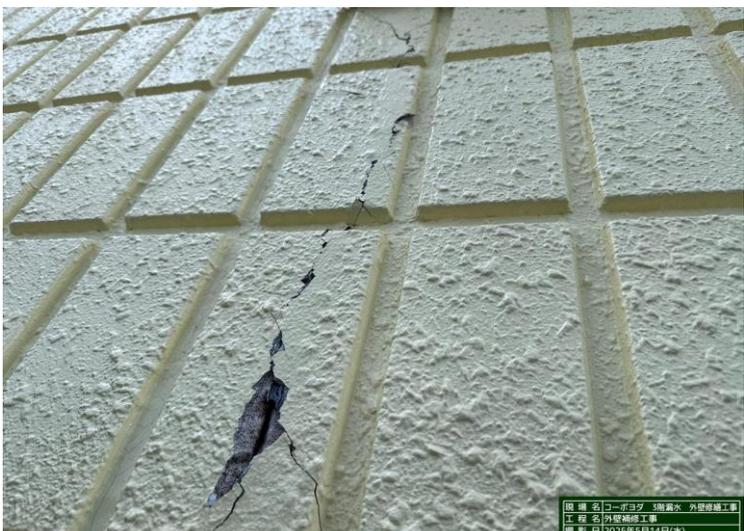
<p>分類名：写真</p> <p>登録者：横山 祐治</p> <p>外壁補修</p> <p>備考：ひび割れ状況</p> <p>ファイル名：IMG_0796_黒板付き.jpeg</p>

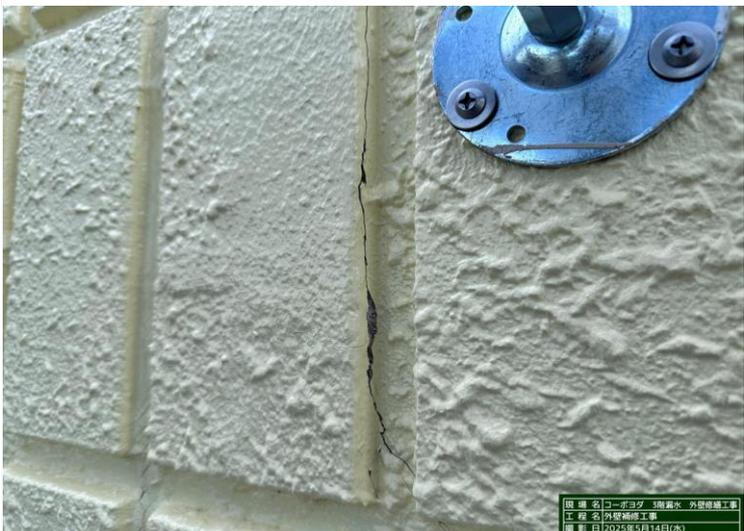
<p>分類名：写真</p> <p>登録者：横山 祐治</p> <p>外壁補修</p> <p>備考：ひび割れ状況</p> <p>ファイル名：IMG_0797_黒板付き.jpeg</p>

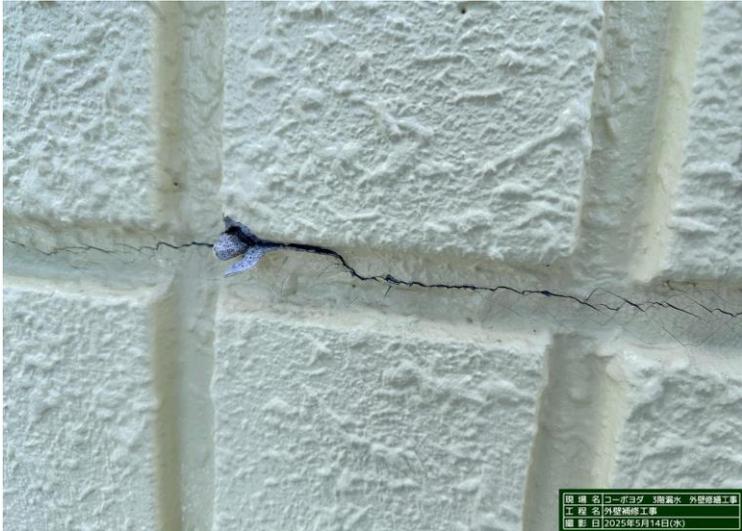
<p>分類名：写真</p> <p>登録者：横山 祐治</p> <p>外壁補修</p> <p>備考：ひび割れ状況</p> <p>ファイル名：IMG_0798_黒板付き.jpeg</p>

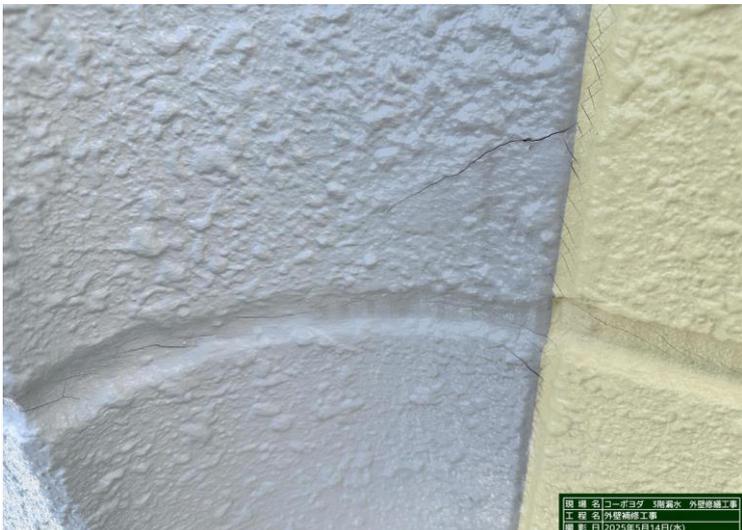
<p>分類名：写真</p> <p>登録者：横山 祐治</p> <p>外壁補修</p> <p>備考：ひび割れ状況</p> <p>ファイル名：IMG_0799_黒板付き.jpeg</p>

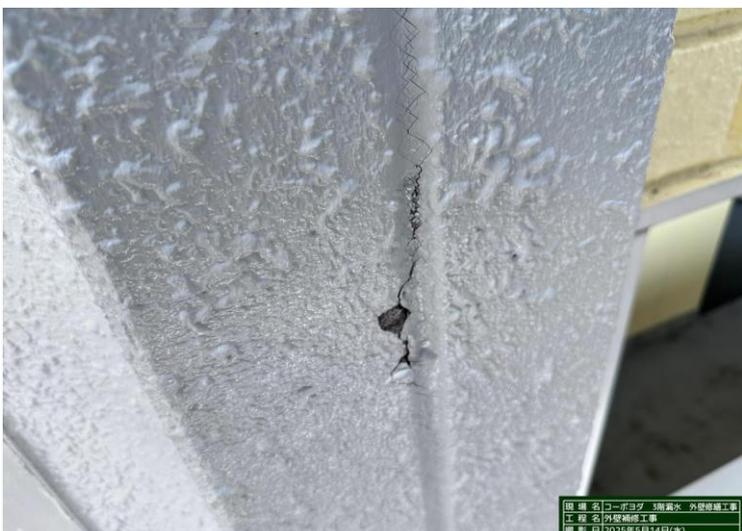
<p>分類名：写真</p> <p>登録者：横山 祐治</p> <p>外壁補修</p> <p>備考：ひび割れ状況</p> <p>ファイル名：IMG_0800_黒板付き.jpeg</p>

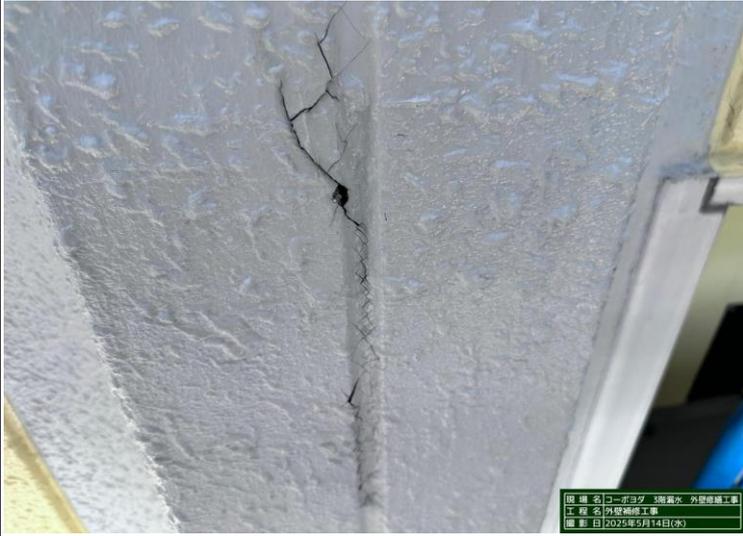
<p>分類名：写真</p> <p>登録者：横山 祐治</p> <p>外壁補修</p> <p>備考：ひび割れ状況</p> <p>ファイル名：IMG_0801_黒板付き.jpeg</p>

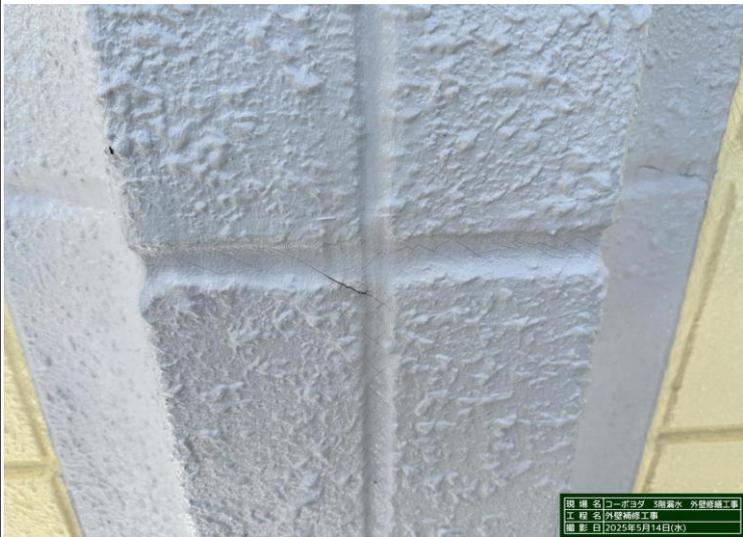
<p>分類名：写真</p> <p>登録者：横山 祐治</p> <p>外壁補修</p> <p>備考：ひび割れ状況</p> <p>ファイル名：IMG_0802_黒板付き.jpeg</p>

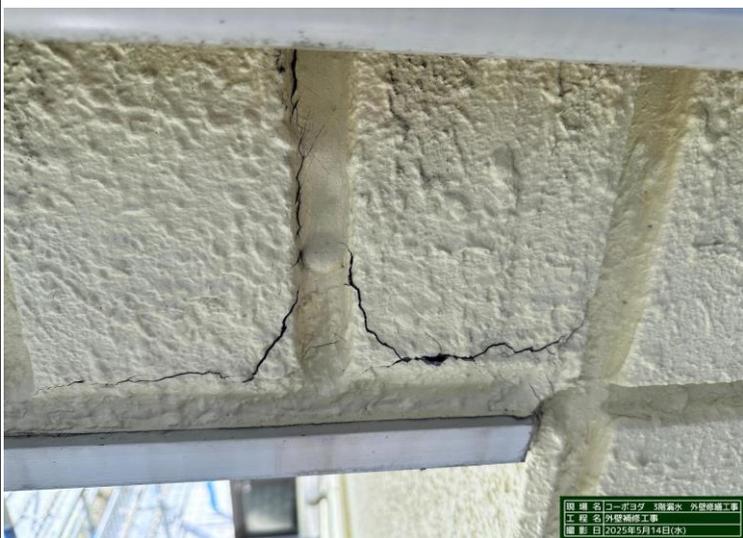
<p>分類名：写真</p> <p>登録者：横山 祐治</p> <p>外壁補修</p> <p>備考：ひび割れ状況</p> <p>ファイル名：IMG_0803_黒板付き.jpeg</p>

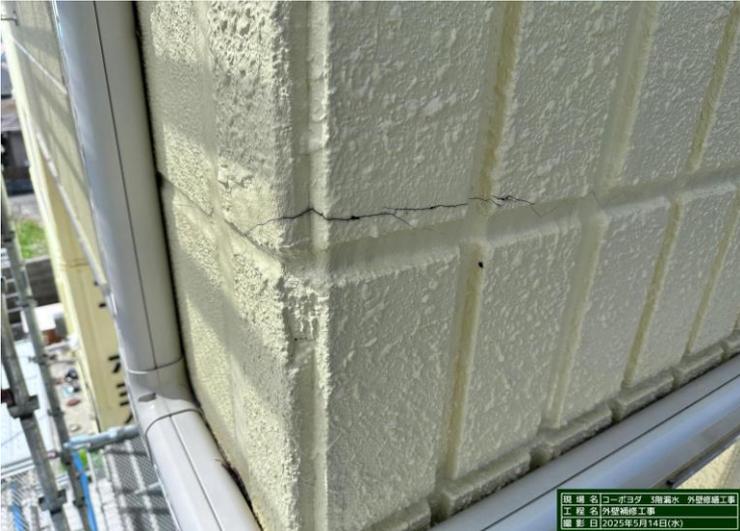
<p>分類名：写真</p> <p>登録者：横山 祐治</p> <p>外壁補修</p> <p>備考：ひび割れ状況</p> <p>ファイル名：IMG_0804_黒板付き.jpeg</p>

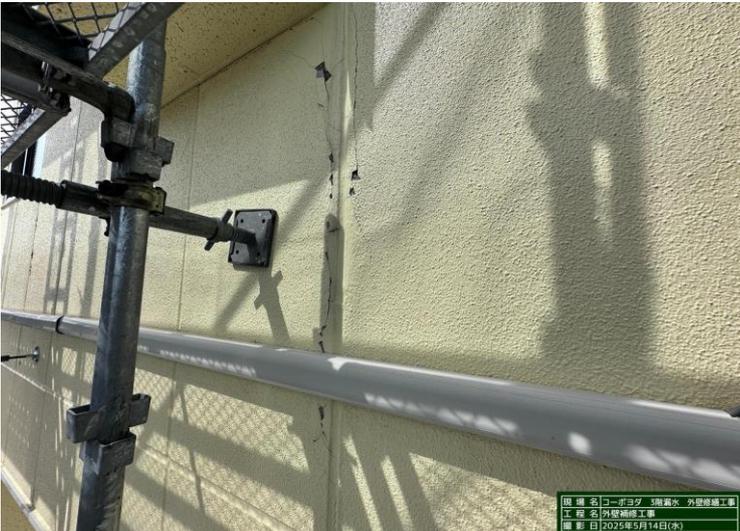
<p>分類名：写真</p> <p>登録者：横山 祐治</p> <p>外壁補修</p> <p>備考：ひび割れ状況</p> <p>ファイル名：IMG_0805_黒板付き.jpeg</p>

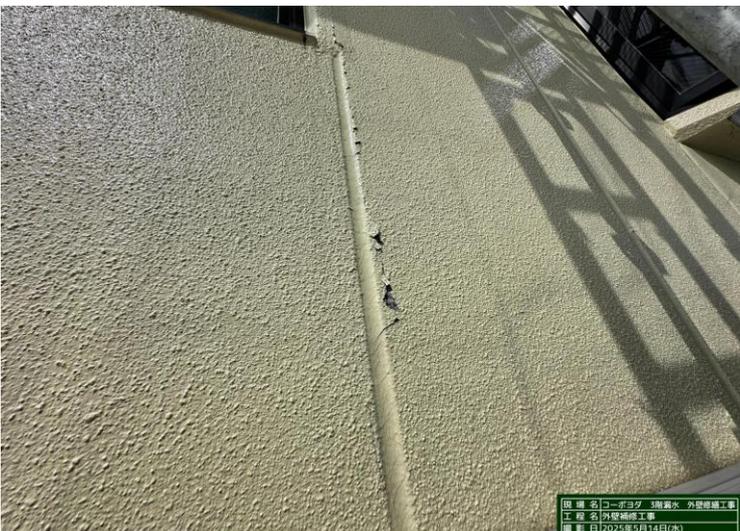
<p>分類名：写真</p> <p>登録者：横山 祐治</p> <p>外壁補修</p> <p>備考：ひび割れ状況</p> <p>ファイル名：IMG_0806_黒板付き.jpeg</p>

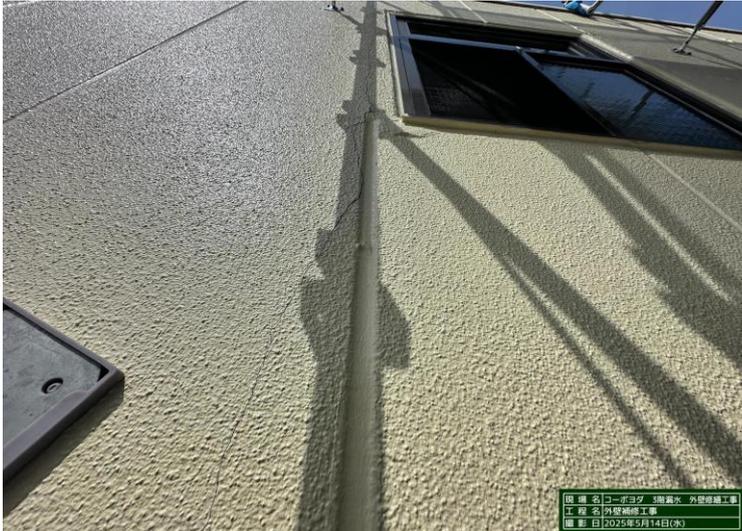
<p>分類名：写真</p> <p>登録者：横山 祐治</p> <p>外壁補修</p> <p>備考：ひび割れ状況</p> <p>ファイル名：IMG_0807_黒板付き.jpeg</p>

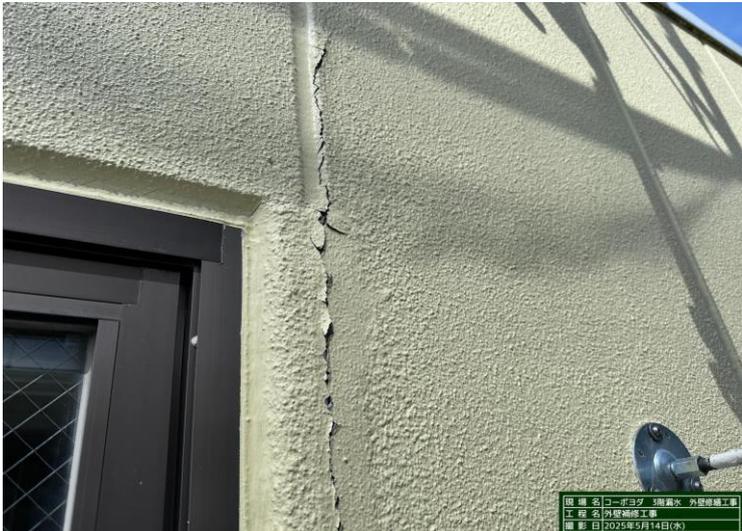
<p>分類名：写真</p> <p>登録者：横山 祐治</p> <p>外壁補修</p> <p>備考：ひび割れ状況</p> <p>ファイル名：IMG_0808_黒板付き.jpeg</p>

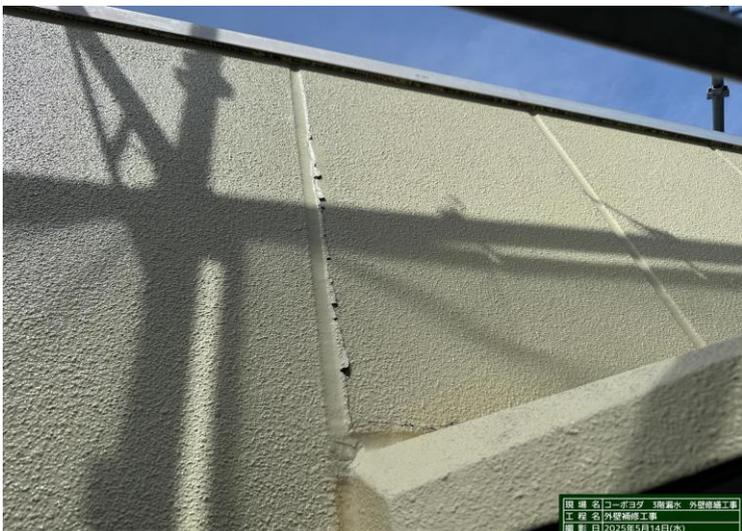
<p>分類名：写真</p> <p>登録者：横山 祐治</p> <p>外壁補修</p> <p>備考：ひび割れ状況</p> <p>ファイル名：IMG_0809_黒板付き.jpeg</p>

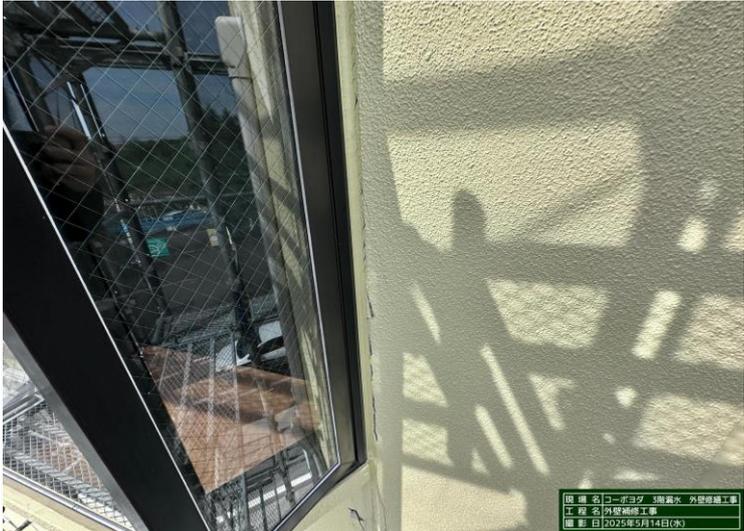
<p>分類名：写真</p> <p>登録者：横山 祐治</p> <p>外壁補修</p> <p>備考：ひび割れ状況</p> <p>ファイル名：IMG_0810_黒板付き.jpeg</p>

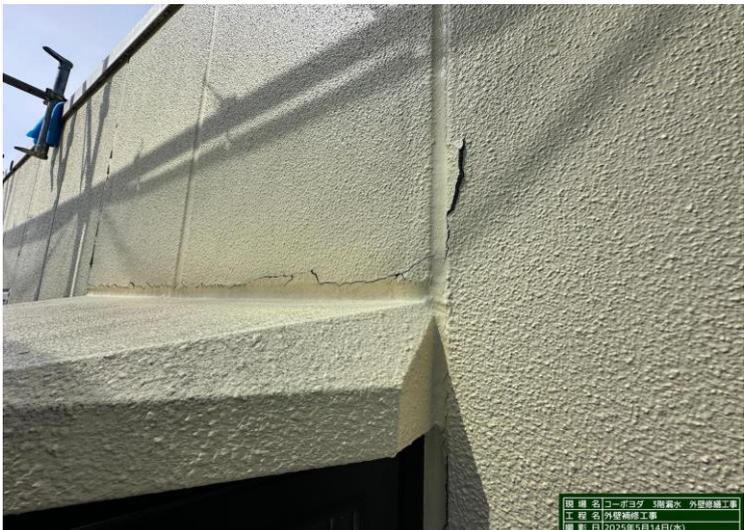
<p>分類名：写真</p> <p>登録者：横山 祐治</p> <p>外壁補修</p> <p>備考：ひび割れ状況</p> <p>ファイル名：IMG_0811_黒板付き.jpeg</p>

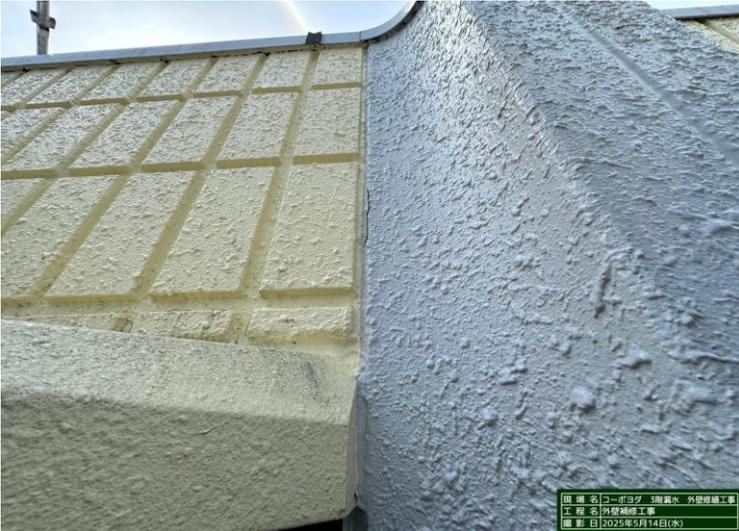
<p>分類名：写真</p> <p>登録者：横山 祐治</p> <p>外壁補修</p> <p>備考：ひび割れ状況</p> <p>ファイル名：IMG_0813_黒板付き.jpeg</p>

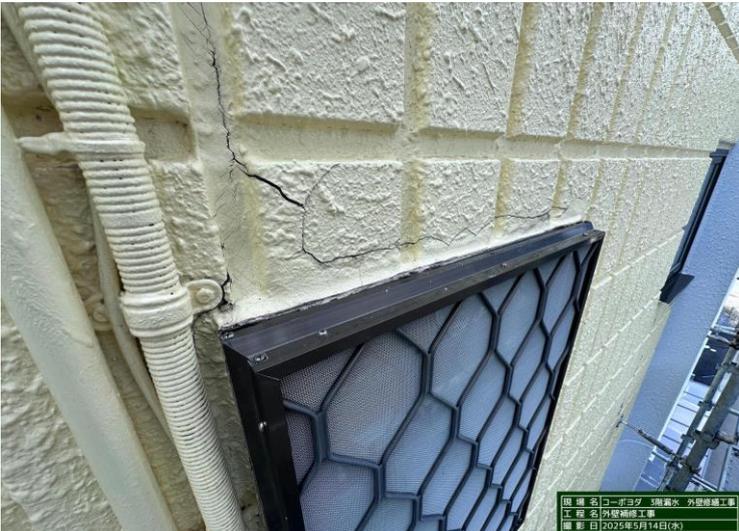
<p>分類名：写真</p> <p>登録者：横山 祐治</p> <p>外壁補修</p> <p>備考：ひび割れ状況</p> <p>ファイル名：IMG_0814_黒板付き.jpeg</p>

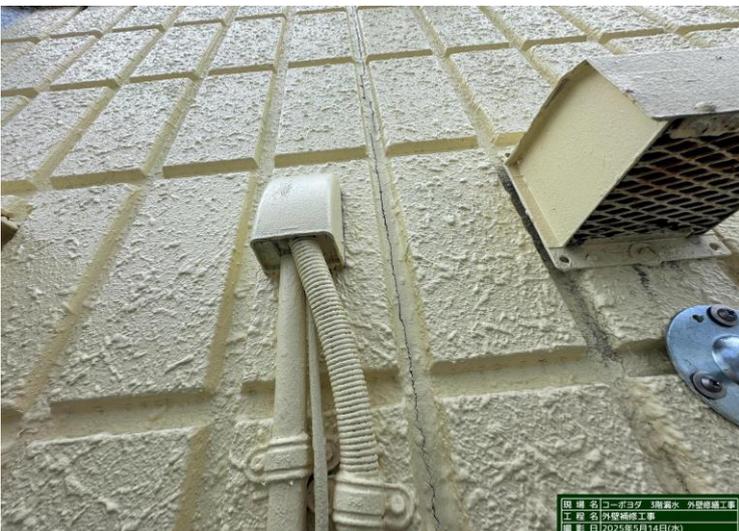
<p>分類名：写真</p> <p>登録者：横山 祐治</p> <p>外壁補修</p> <p>備考：ひび割れ状況</p> <p>ファイル名：IMG_0815_黒板付き.jpeg</p>

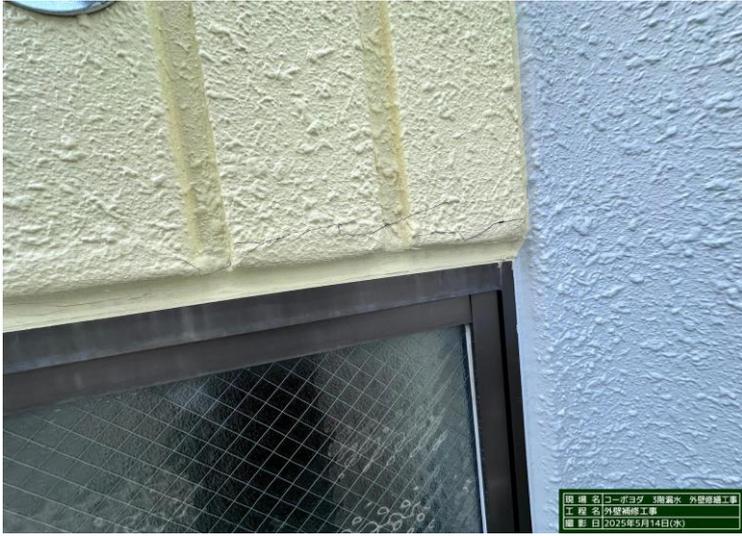
<p>分類名：写真</p> <p>登録者：横山 祐治</p> <p>外壁補修</p> <p>備考：ひび割れ状況</p> <p>ファイル名：IMG_0816_黒板付き.jpeg</p>

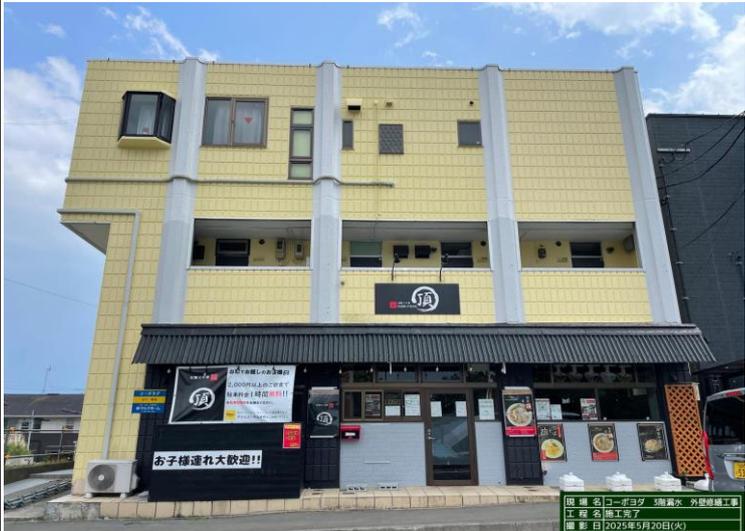
<p data-bbox="699 1335 879 1373"> <small>           国 道 名 コーポラツ 3階裏水 外壁修繕工事            工 程 名 施工完了            撮 影 日 2025年5月20日(火)         </small> </p>	<p>分類名：写真</p> <p>登録者：横山 祐治</p> <p>施工後</p> <p>備考：</p> <p>ファイル名：IMG_0595_黒板付き.jpeg</p>

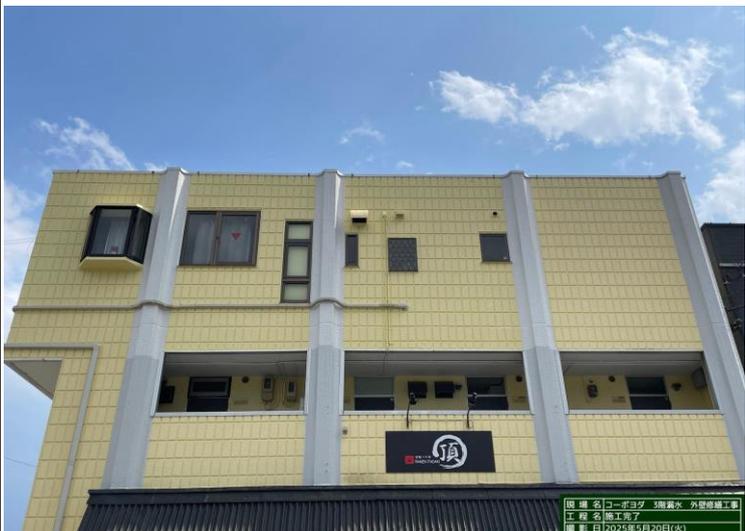
<p data-bbox="699 1973 879 2011"> <small>           国 道 名 コーポラツ 3階裏水 外壁修繕工事            工 程 名 施工完了            撮 影 日 2025年5月20日(火)         </small> </p>	<p>分類名：写真</p> <p>登録者：横山 祐治</p> <p>施工後</p> <p>備考：</p> <p>ファイル名：IMG_0597_黒板付き.jpeg</p>

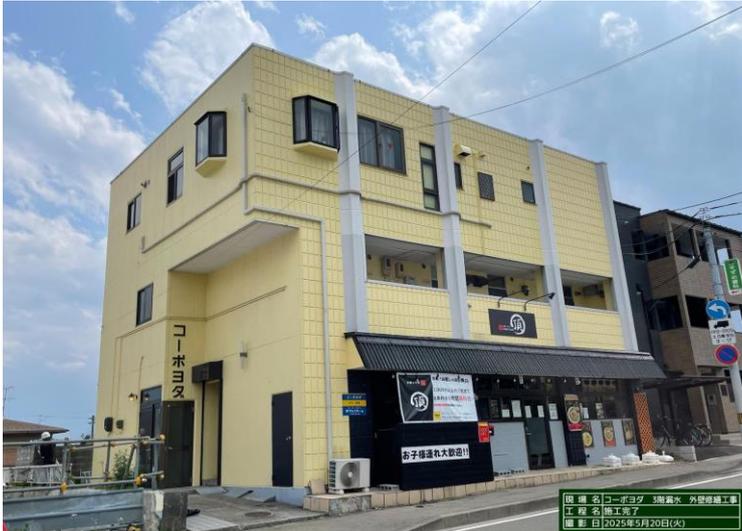
<p>分類名：写真</p> <p>登録者：横山 祐治</p> <p>施工後</p> <p>備考：</p> <p>ファイル名：IMG_0598_黒板付き.jpeg</p>

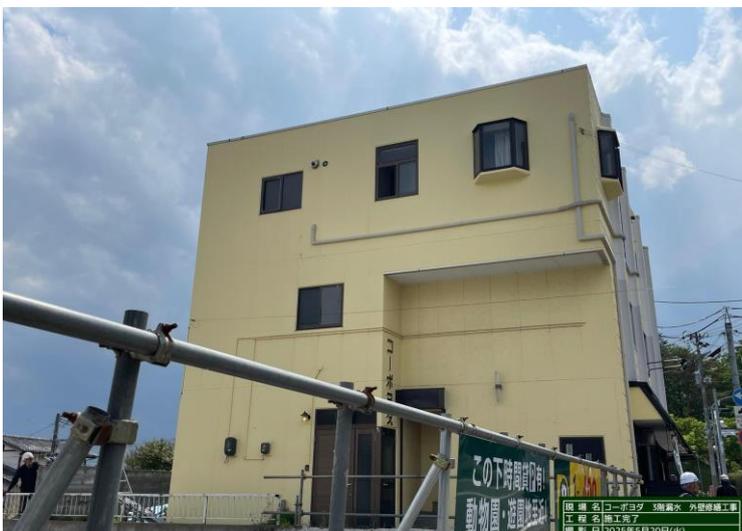
<p>分類名：写真</p> <p>登録者：横山 祐治</p> <p>施工後</p> <p>備考：</p> <p>ファイル名：IMG_0600_黒板付き.jpeg</p>
