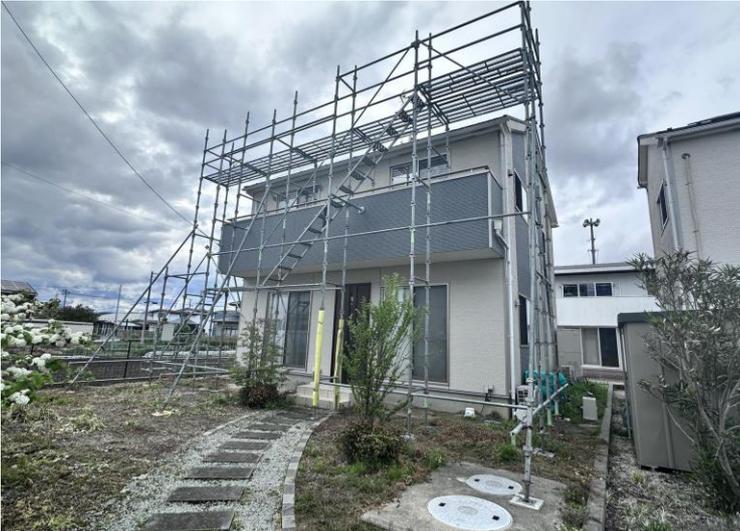
<p>分類名：写真</p> <p>登録者：横山 祐治</p> <p>備考：足場架設状況 南面</p> <p>ファイル名：IMG_0728.jpeg</p>

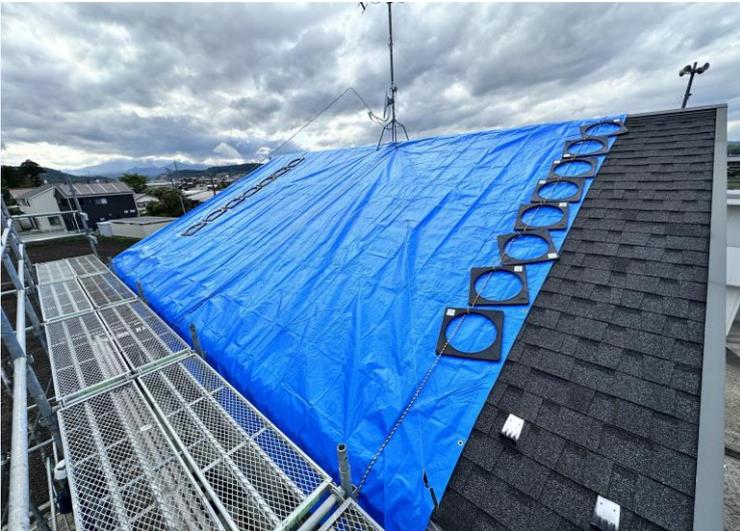
<p>分類名：写真</p> <p>登録者：横山 祐治</p> <p>備考：ブルーシート養生</p> <p>ファイル名：IMG_0731.jpeg</p>

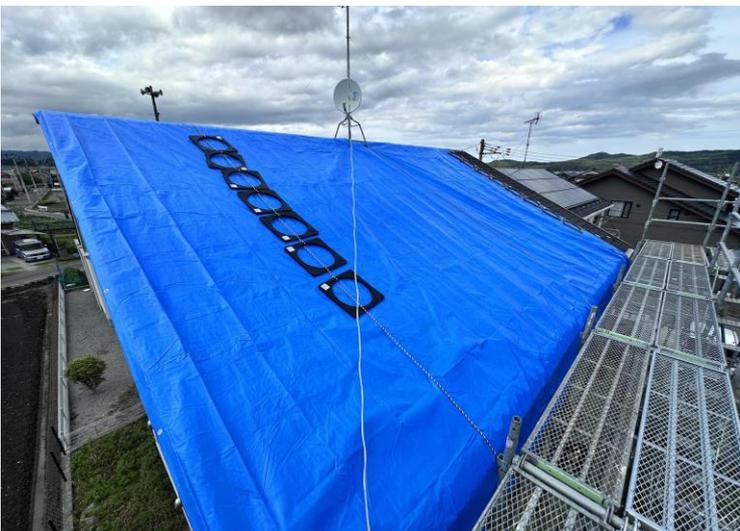
<p>分類名：写真</p> <p>登録者：横山 祐治</p> <p>備考：ブルーシート養生</p> <p>ファイル名：IMG_0732.jpeg</p>

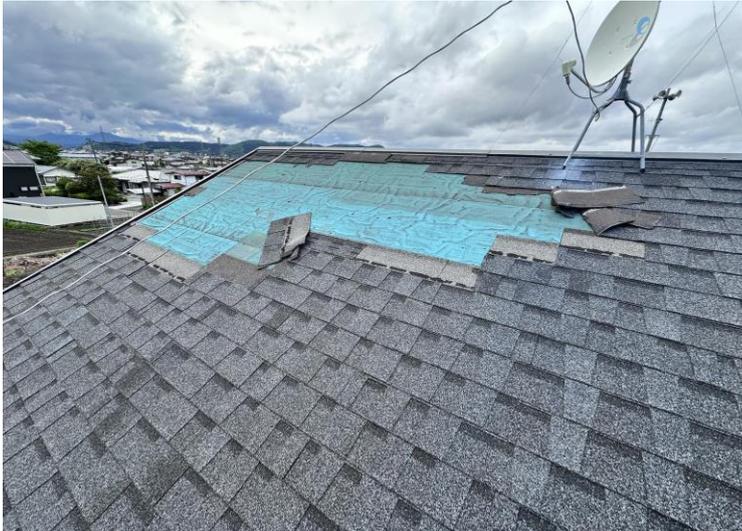
<p>分類名：写真</p> <p>登録者：横山 祐治</p> <p>備考：屋根南側 施工前状況</p> <p>ファイル名：IMG_0729.jpeg</p>

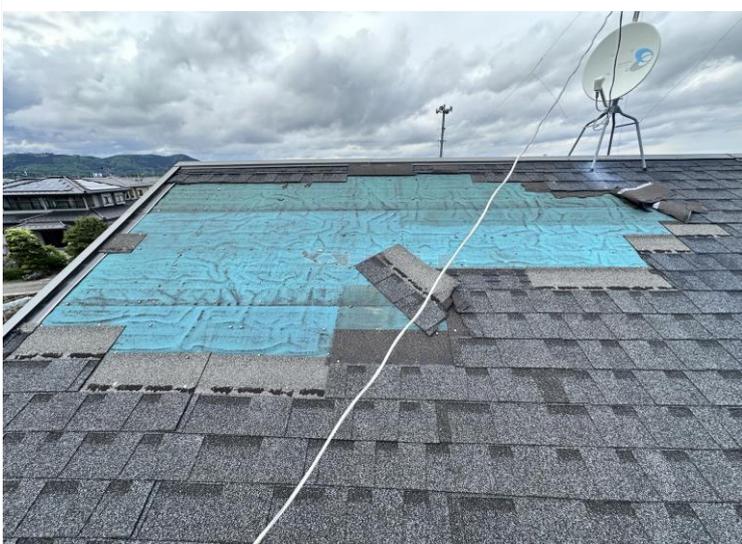
<p>分類名：写真</p> <p>登録者：横山 祐治</p> <p>備考：屋根南側 施工前状況</p> <p>ファイル名：IMG_0730.jpeg</p>

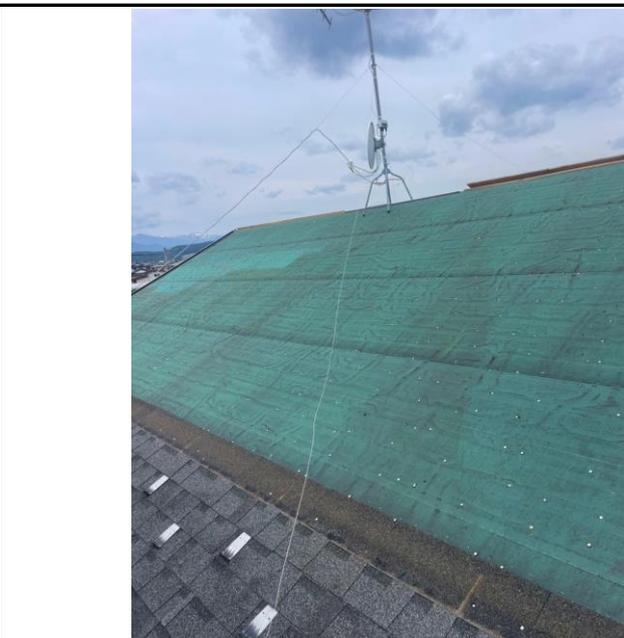
<p>分類名：写真</p> <p>登録者：横山 祐治</p> <p>備考：既存アスファルトシングル屋根材撤去</p> <p>ファイル名：IMG_6265.jpeg</p>

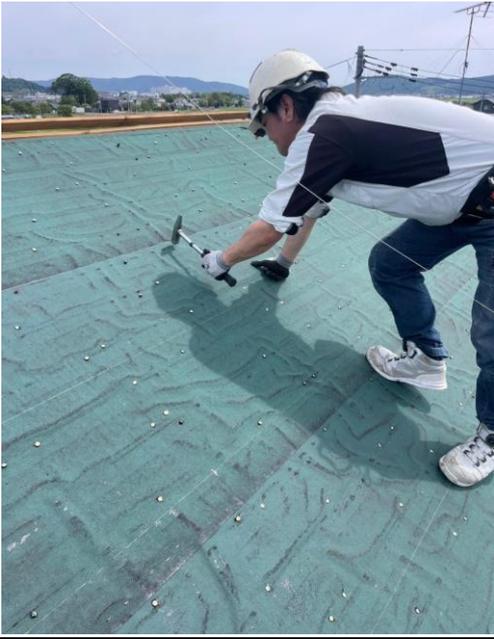
分類名：写真
	登録者：横山 祐治
	備考：下地調整 釘頭叩き直し
ファイル名：IMG_6264.jpeg

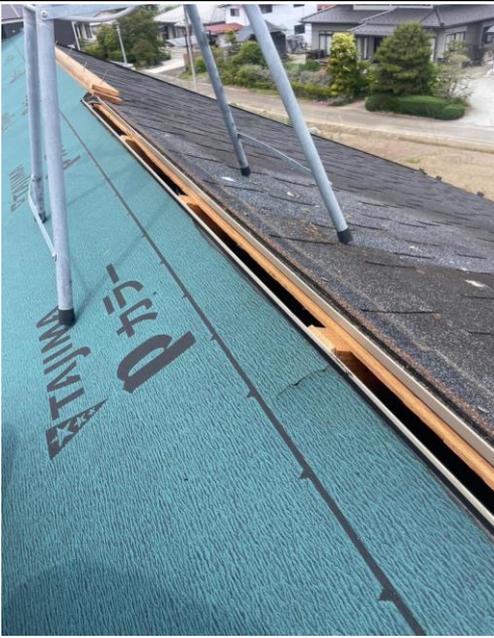
分類名：写真
	登録者：横山 祐治
	備考：屋根棟 修繕状況
ファイル名：IMG_6267.jpeg

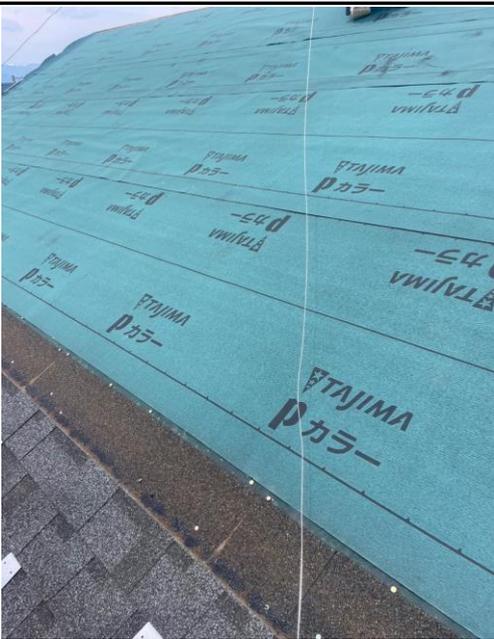
分類名：写真
	登録者：横山 祐治
	備考：ルーフィングシート張り状況
ファイル名：IMG_6266.jpeg

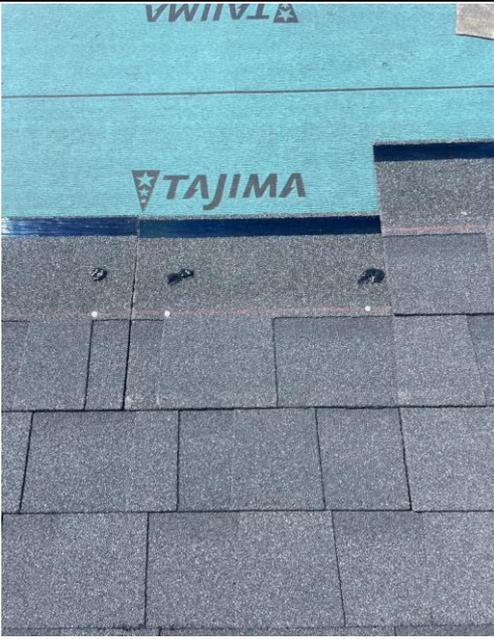
<p>分類名：写真</p> <p>登録者：横山 祐治</p> <p>備考：アスファルトシングル屋根材 貼り付け状況</p> <p>ファイル名：IMG_6268.jpeg</p>

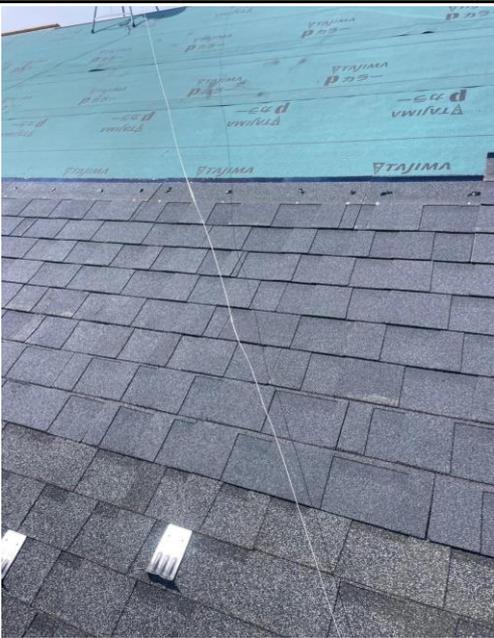
<p>分類名：写真</p> <p>登録者：横山 祐治</p> <p>備考：アスファルトシングル屋根材 貼り付け状況</p> <p>ファイル名：IMG_6270.jpeg</p>

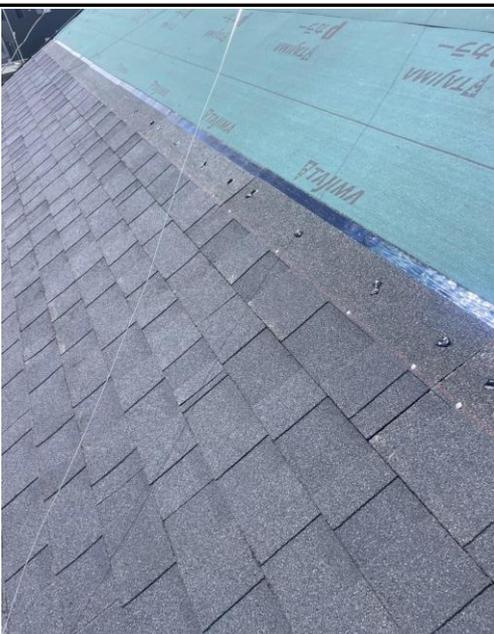
<p>分類名：写真</p> <p>登録者：横山 祐治</p> <p>備考：アスファルトシングル屋根材 貼り付け状況</p> <p>ファイル名：IMG_6269.jpeg</p>

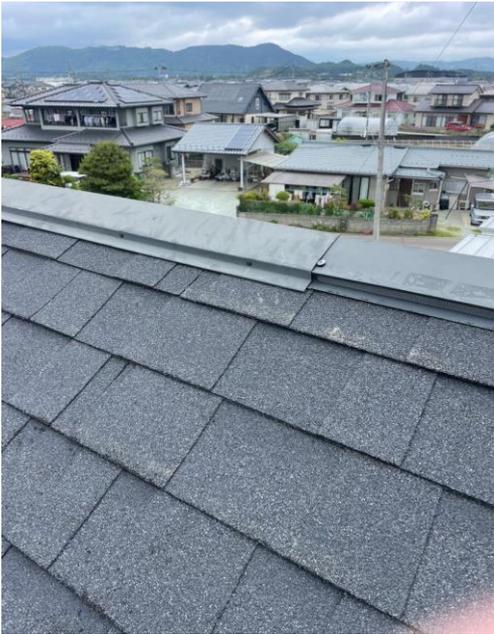
分類名：写真
	登録者：横山 祐治
	備考：棟取付状況
	ファイル名：IMG_6293.jpeg

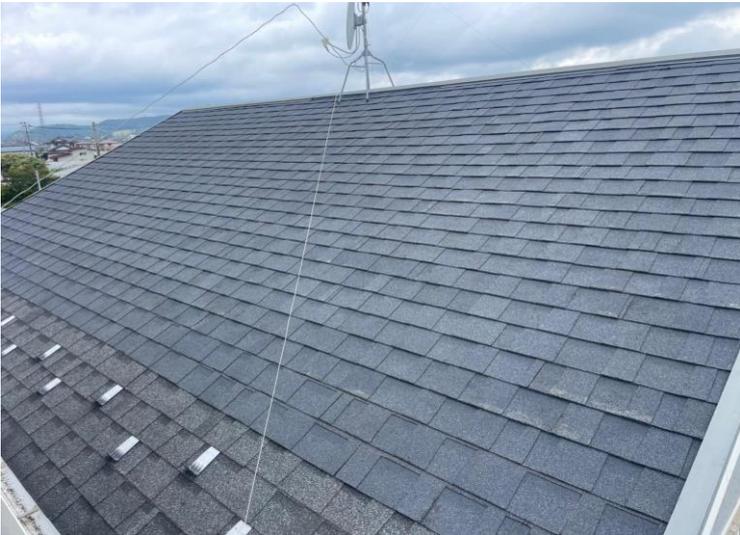
分類名：写真
	登録者：横山 祐治
	備考：施工後
	ファイル名：IMG_6294.jpeg
