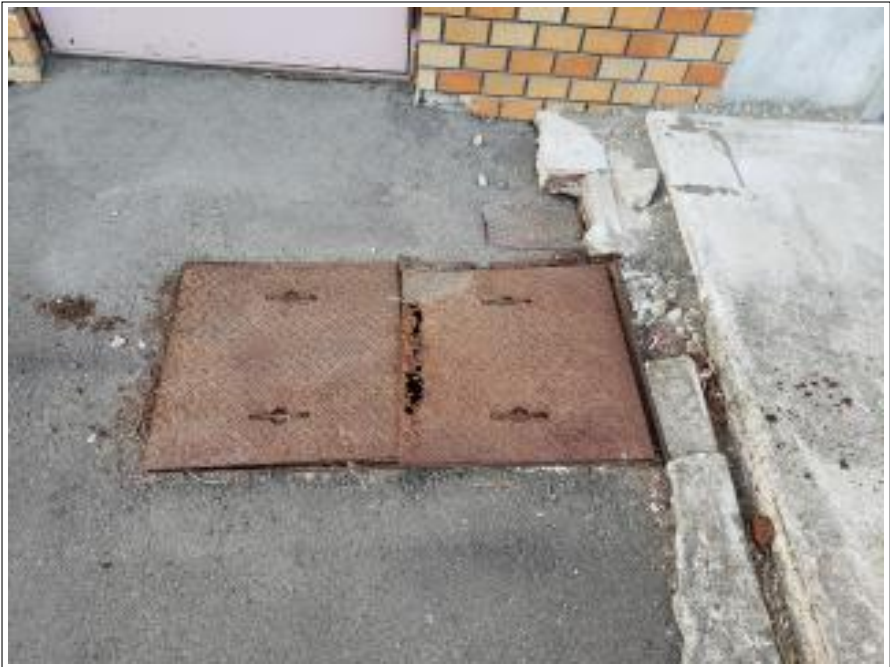
南側1階床一部

施工前 現状

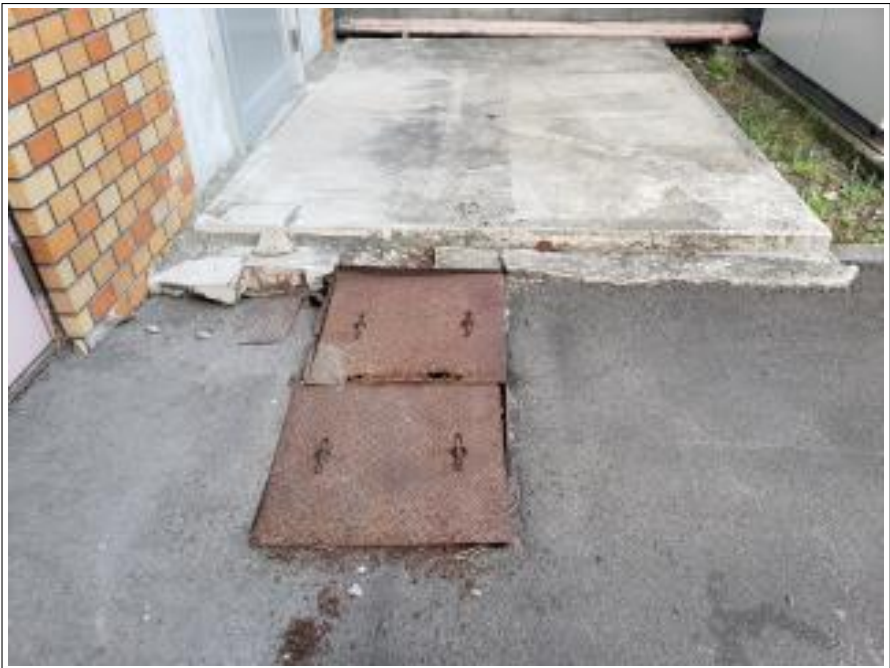
南側1階床一部

施工前 現状

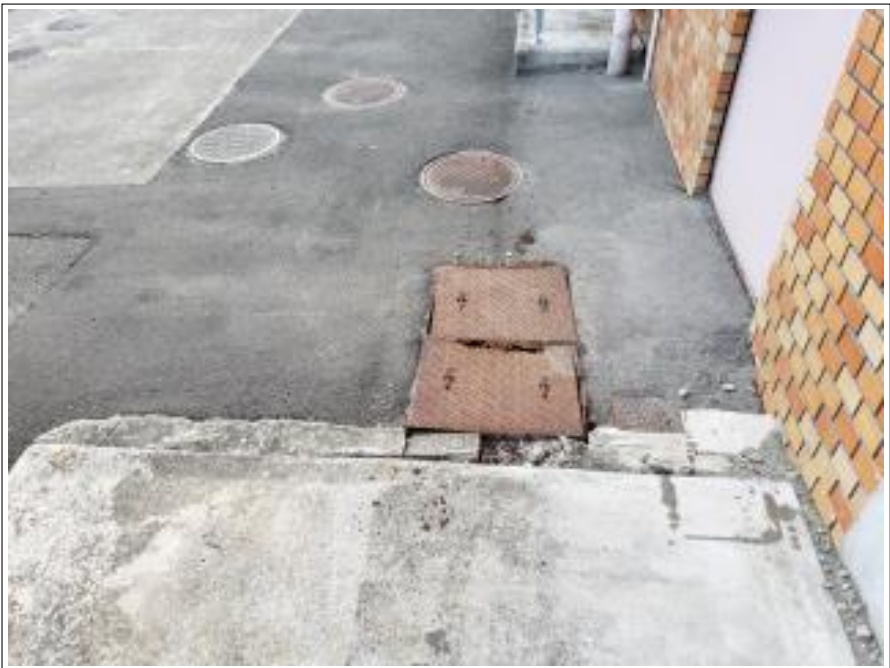
南側1階床一部

施工前 現状

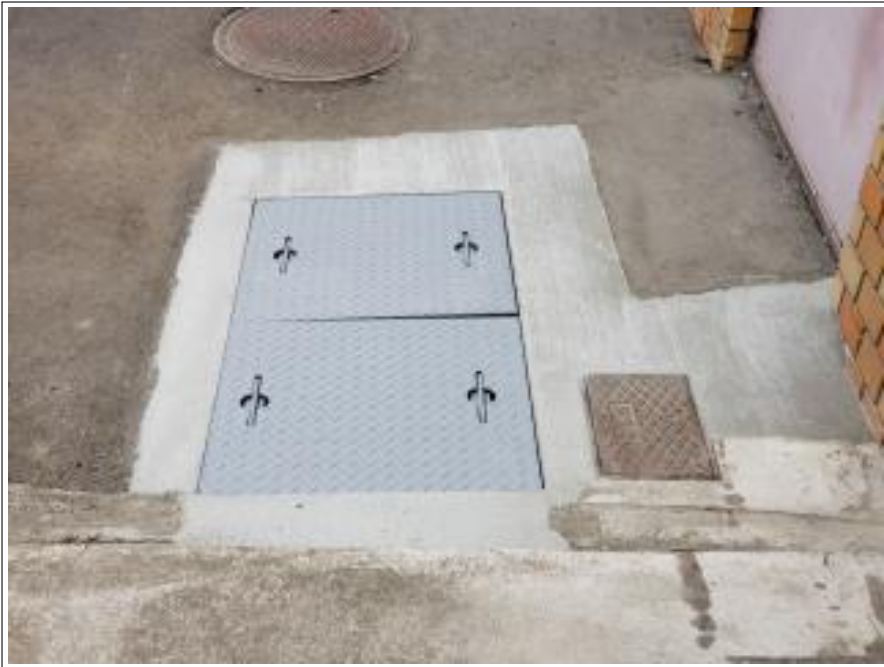
施工中

水栓蓋かさ上げ

モルタル補修

マス枠及びマス蓋加工し、

錆止め塗装

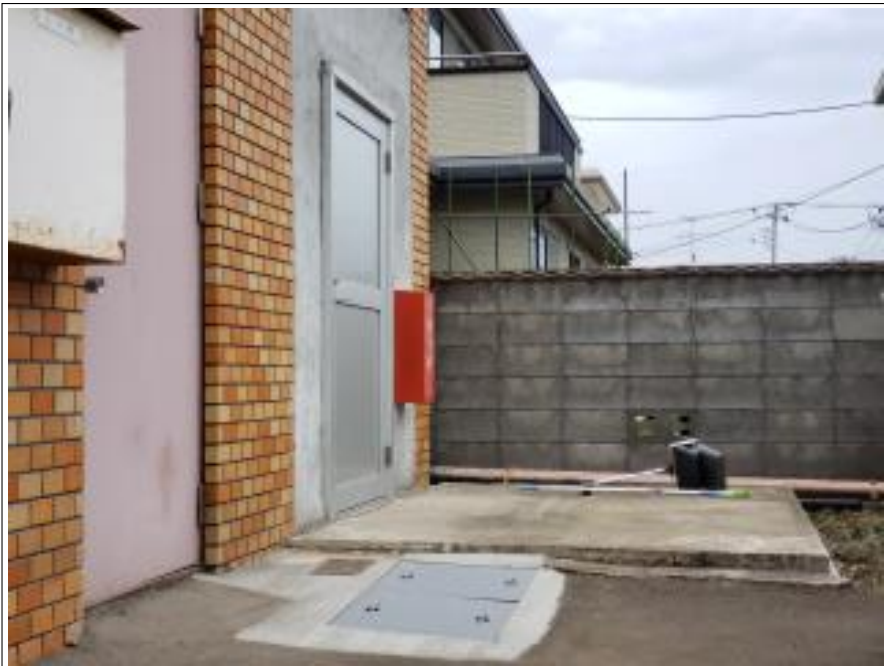
施工中

水栓蓋かさ上げ

モルタル補修

マス枠及びマス蓋加工し、

錆止め塗装

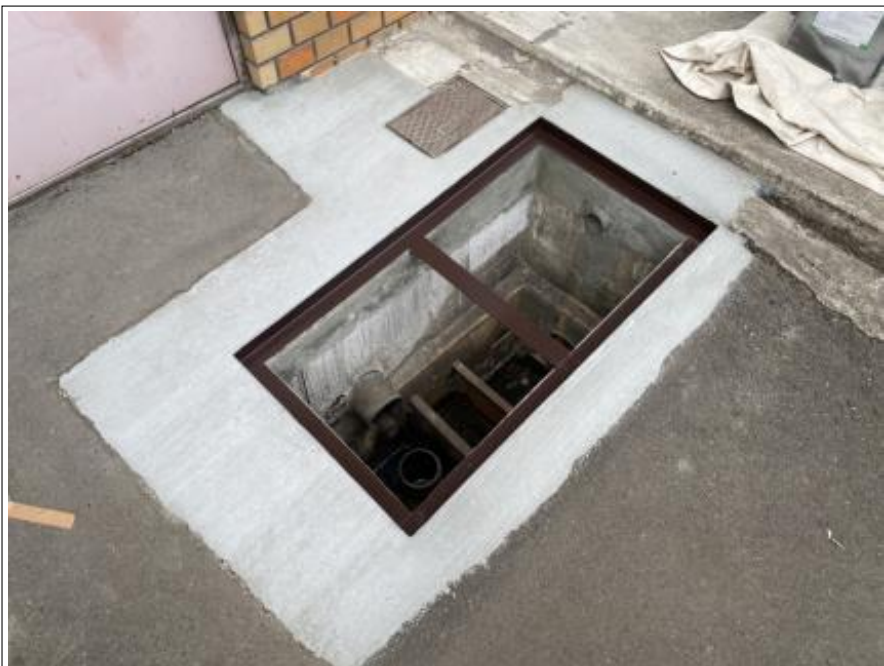
マス枠

施工中

上塗り塗装

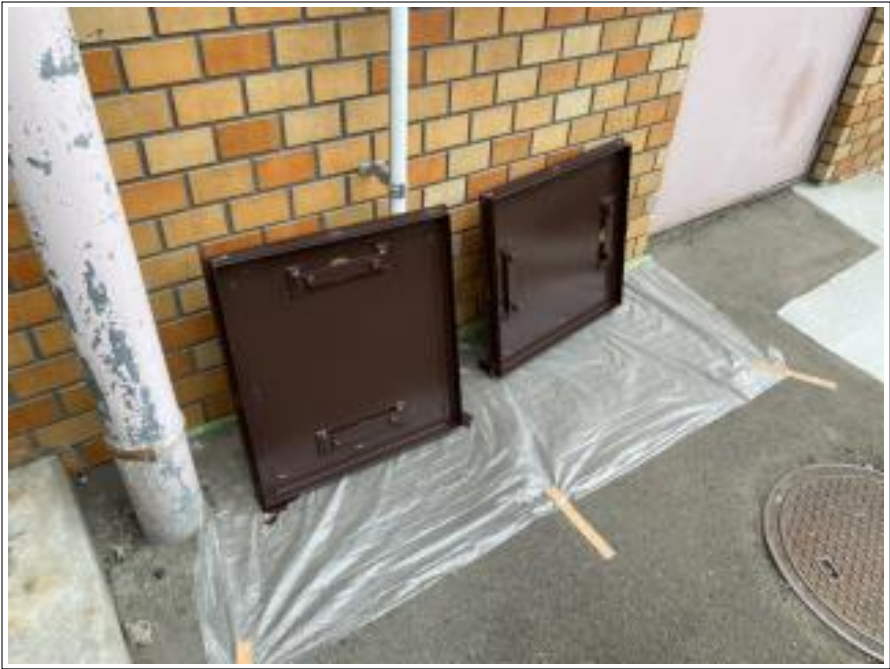
マス蓋、

施工中

上塗り塗装

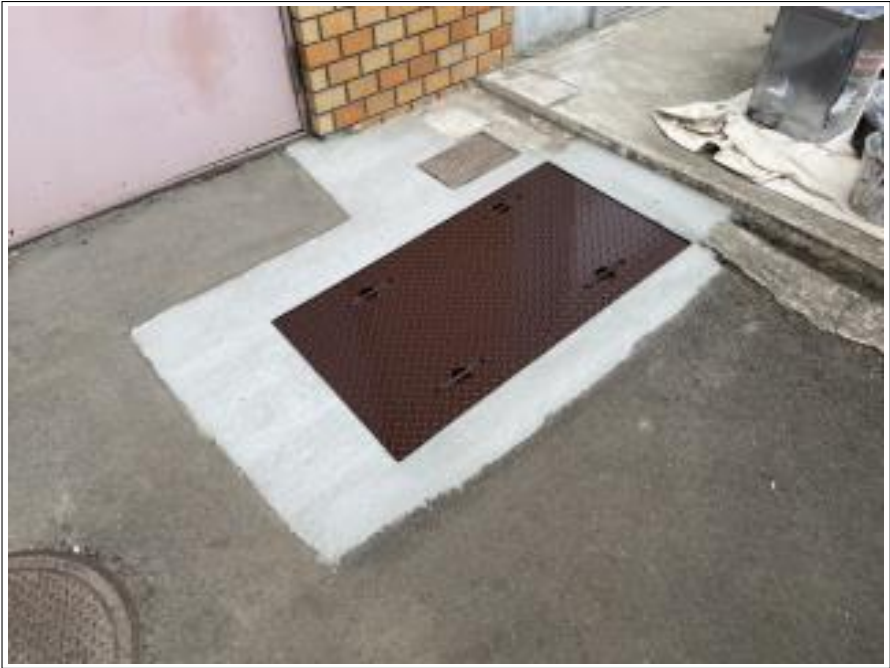
施工後

マス枠及びマス蓋、

上塗り塗装 完了

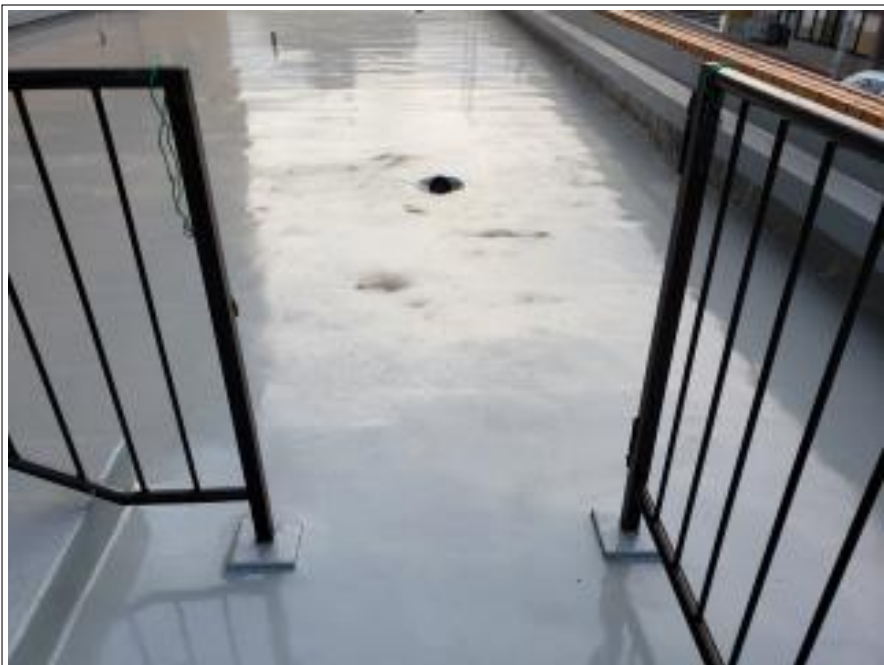
北側 2階扉

施工前 現状

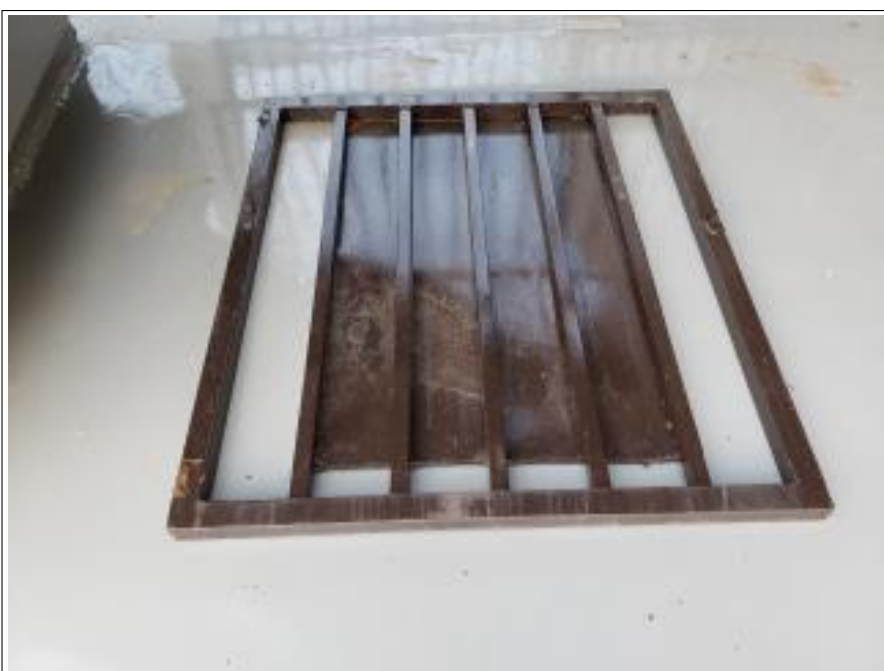
北側 2階扉

施工前 現状

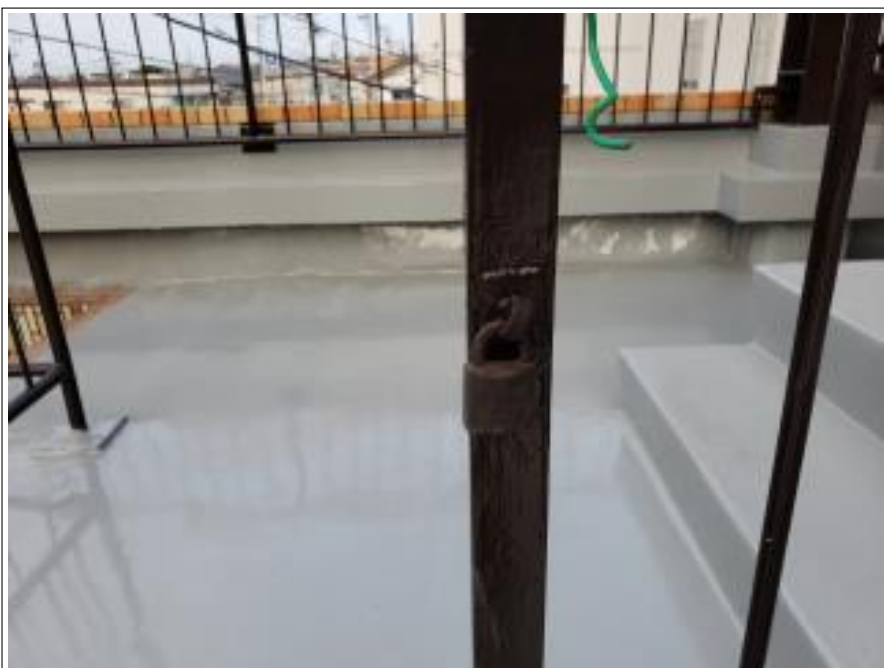
北側 2階扉

施工前 現状

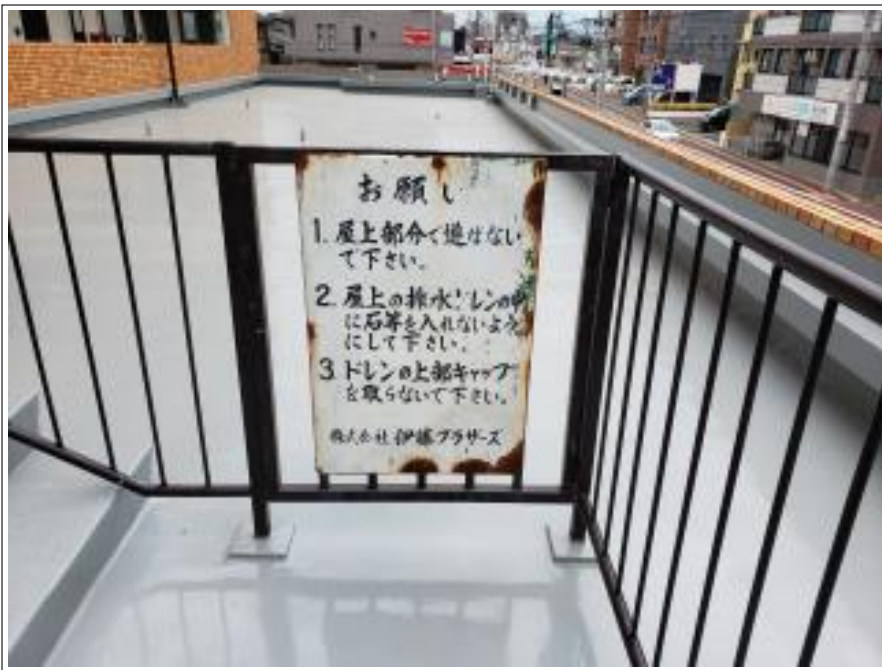
北側2階扉

施工後

取付け完了

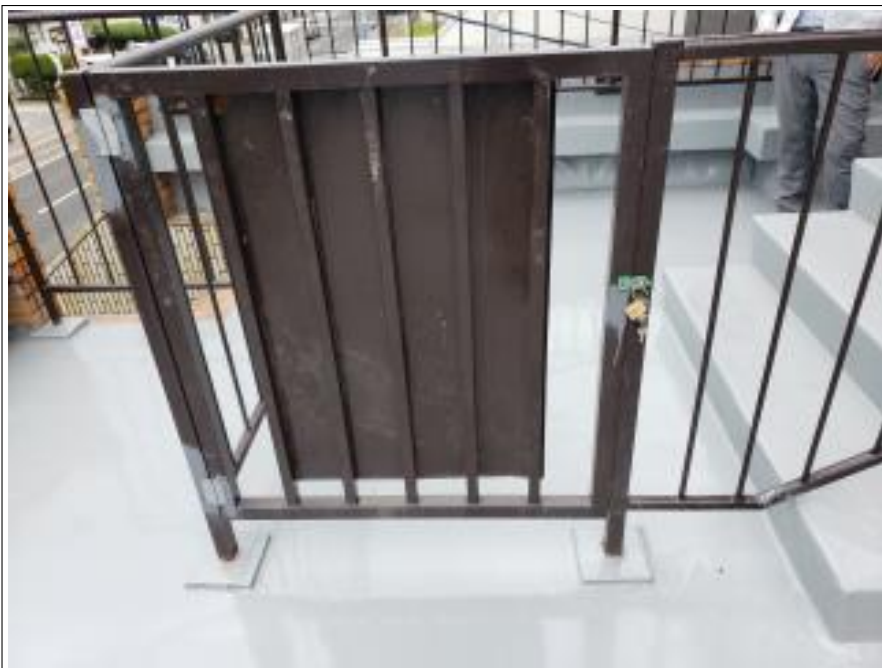
北側2階扉

施工後

取付け完了

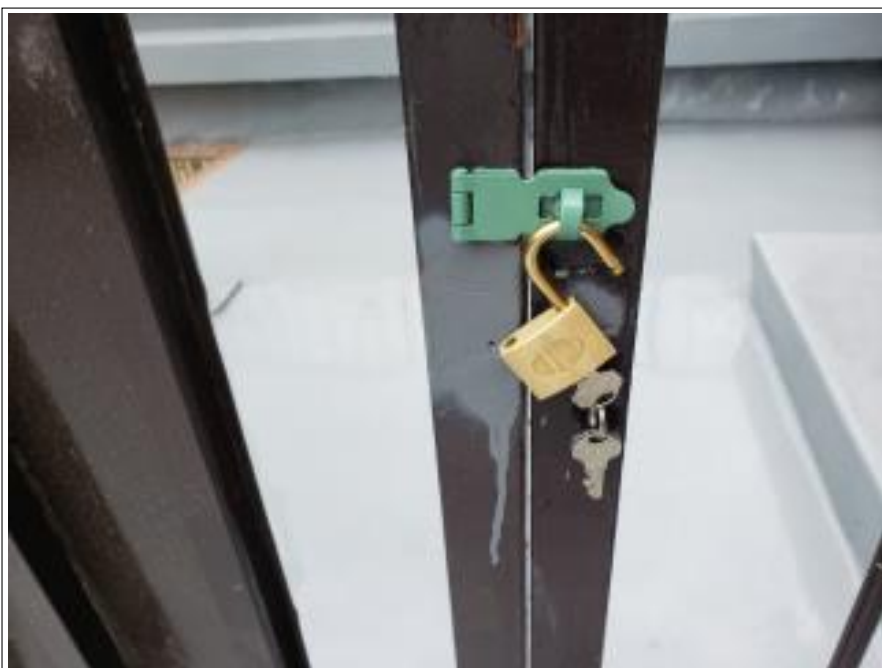
北側2階扉

施工後

南京錠 設置完了
