施工前状況

工事件名 平澤様邸塗装工事
工事場所 大崎市古川
外壁施工後
2020/08/12

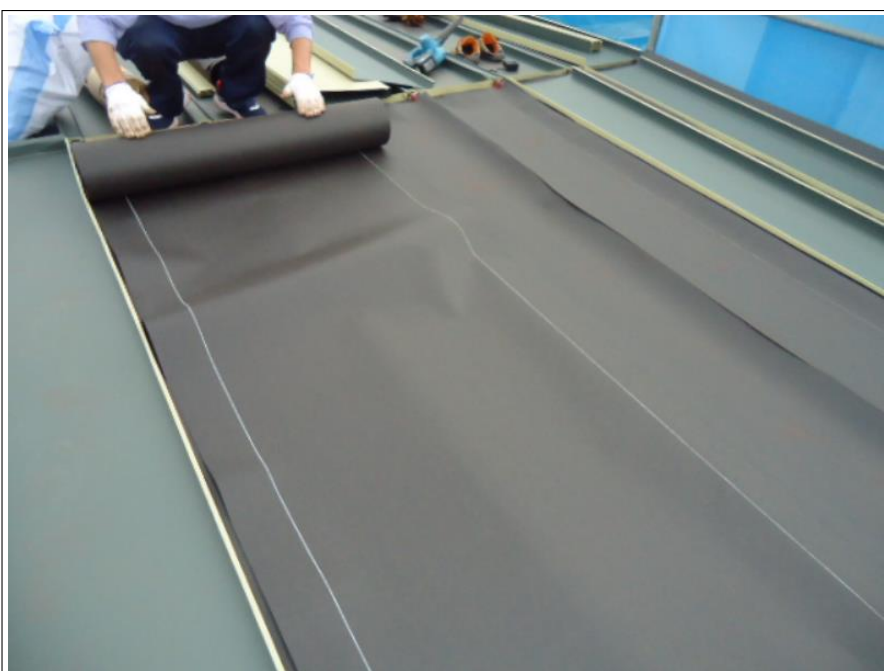
A-1

大屋根 平場

ルーフィング施工後

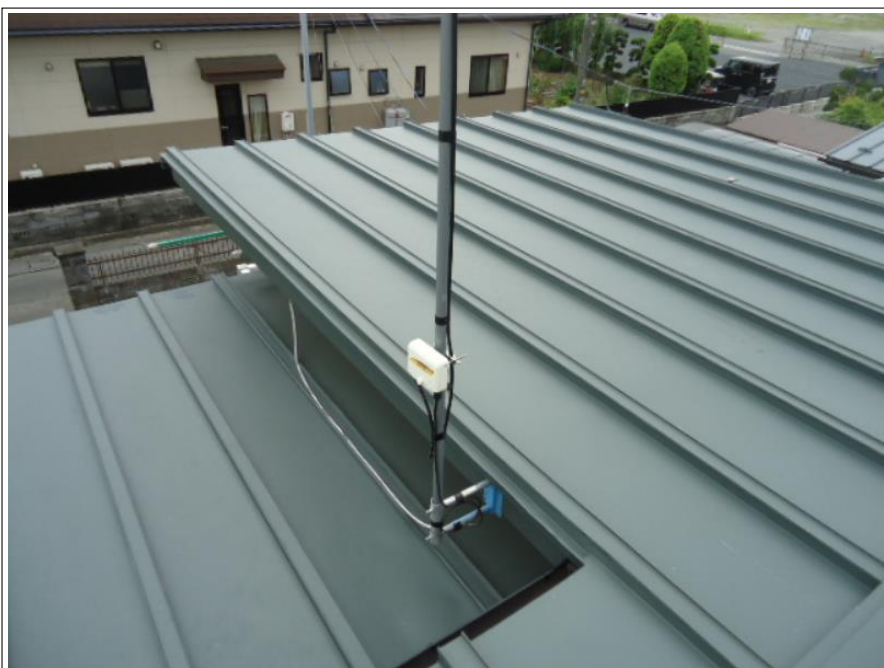
A-1

大屋根 平場

屋根瓦棒

施工後

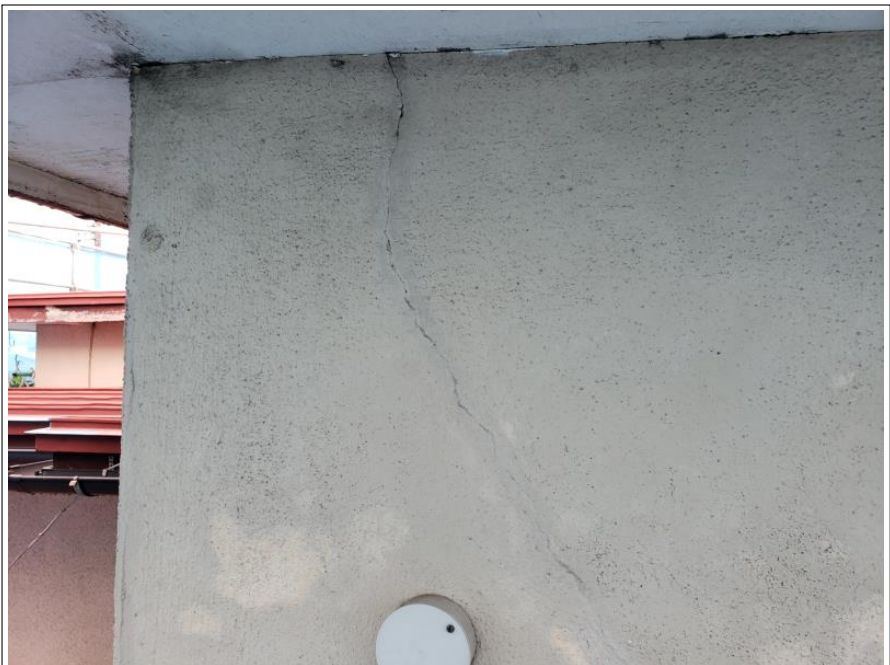
B-1

外壁クラック補修材

エポキシ注入

施工前

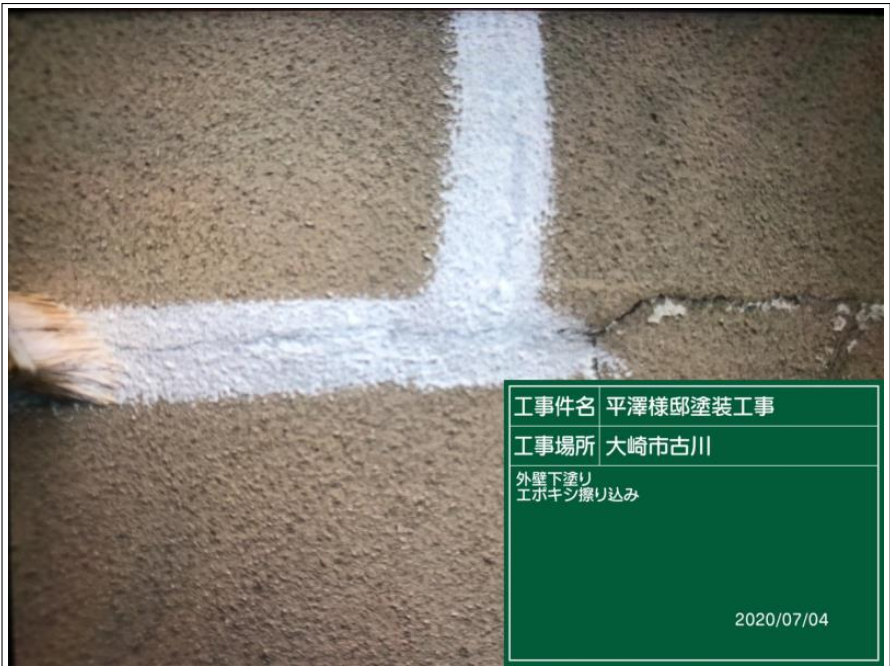
B-1

外壁クラック補修材

エポキシ注入

施工後

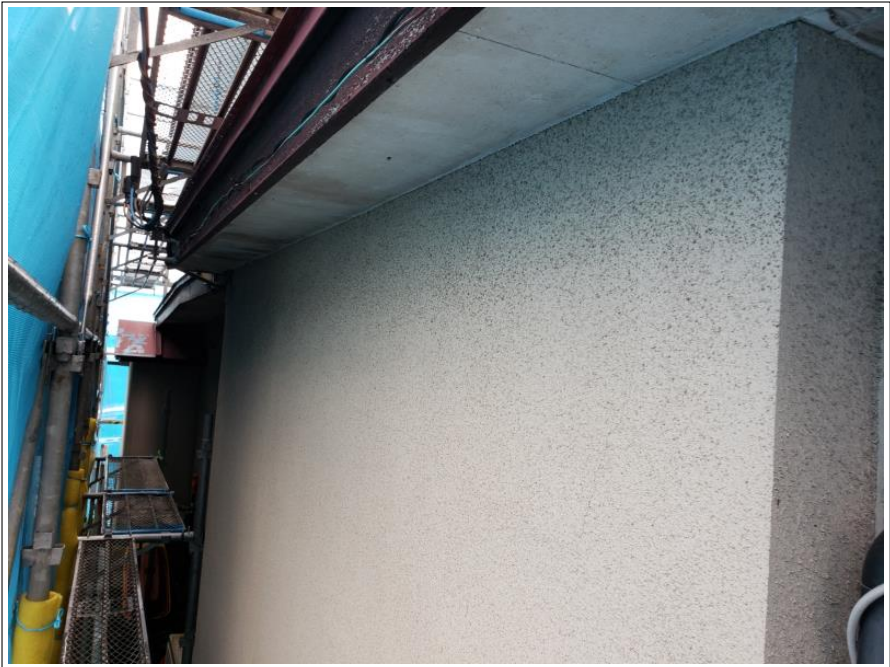
C-3

外壁

ハイブリット塗装

施工前

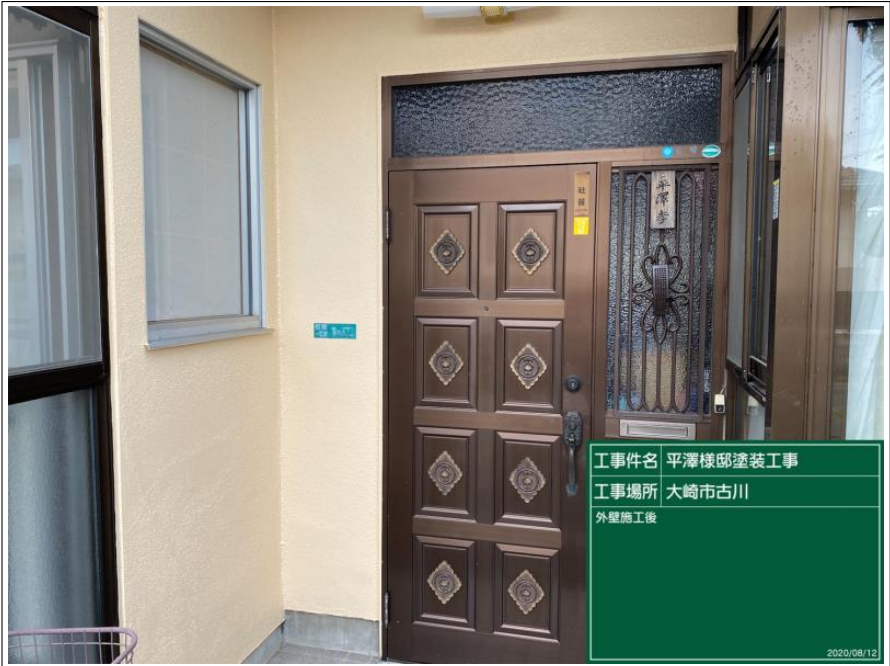
C-3

外壁

ハイブリット塗装

下塗り

施工後

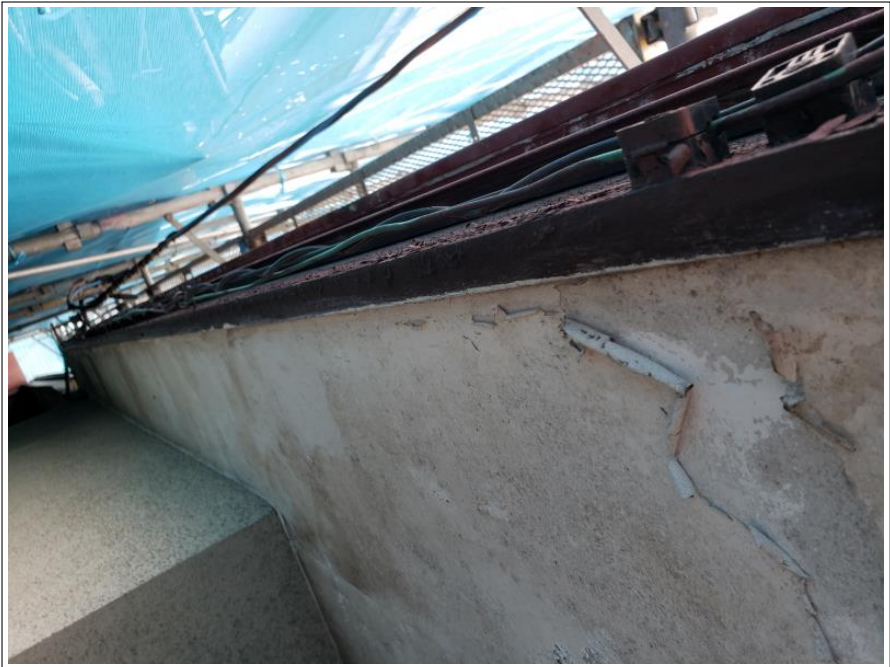
D-1

軒天塗装 2回塗り

施工前

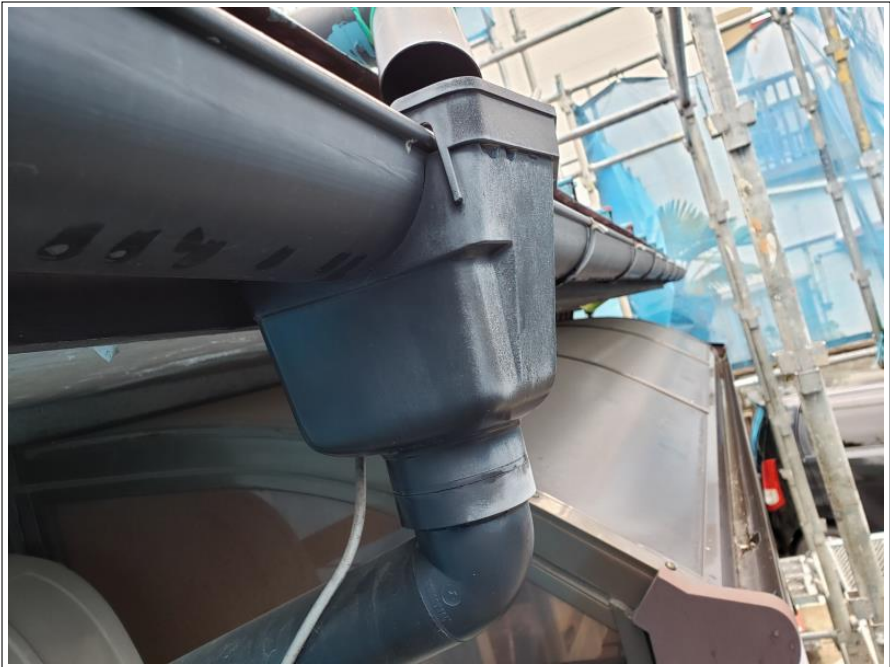
D-2

樋塗装 2回塗り

施工前

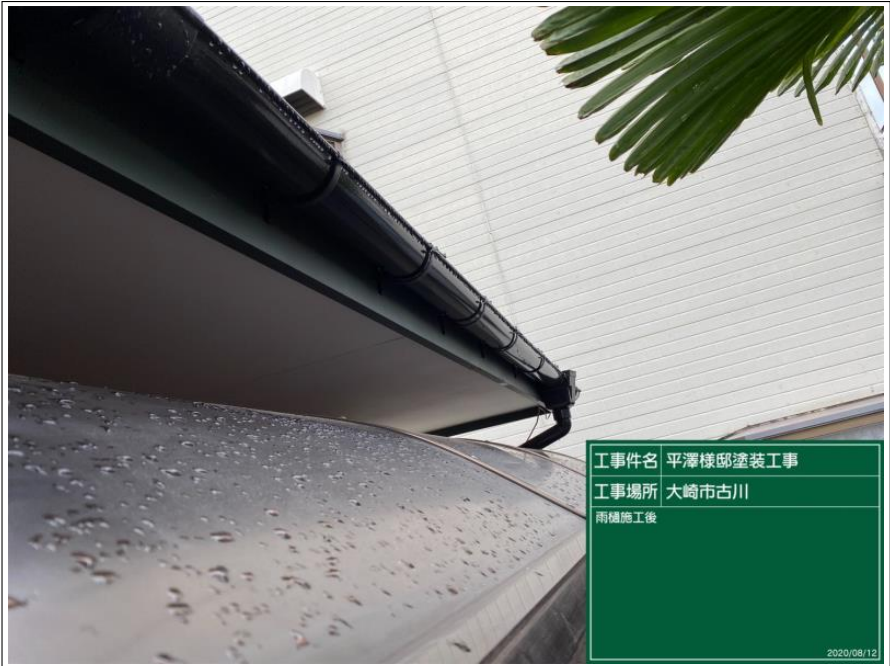
D-2

樋塗装 2回塗り

施工後
