工事件名	柳生住研ビル 共用通路・共用階段外壁 クラック修繕工事
工事場所	マーキング
株式会社 仙台美装 2021/04/01

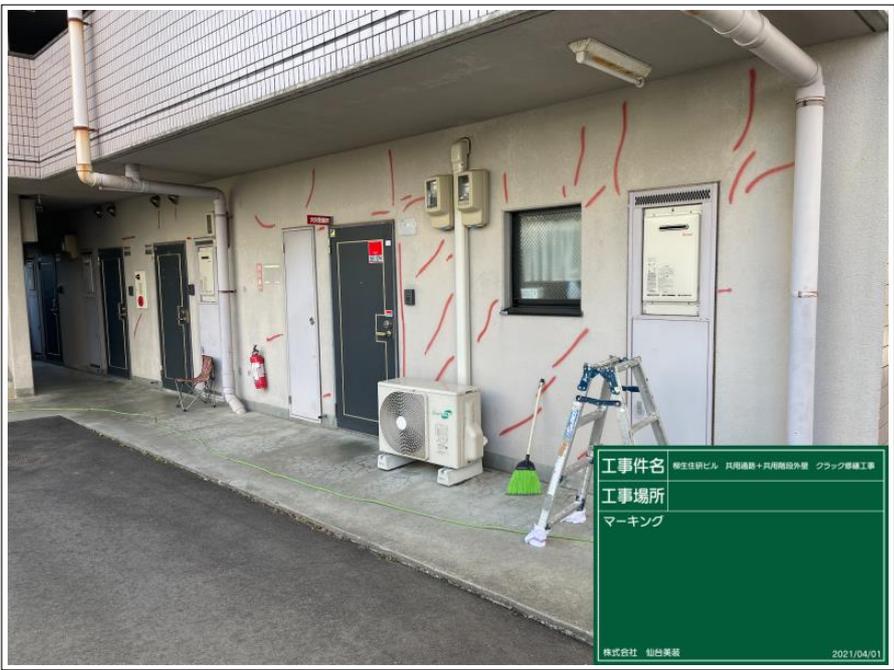
外壁ひび割れ補修

マーキング

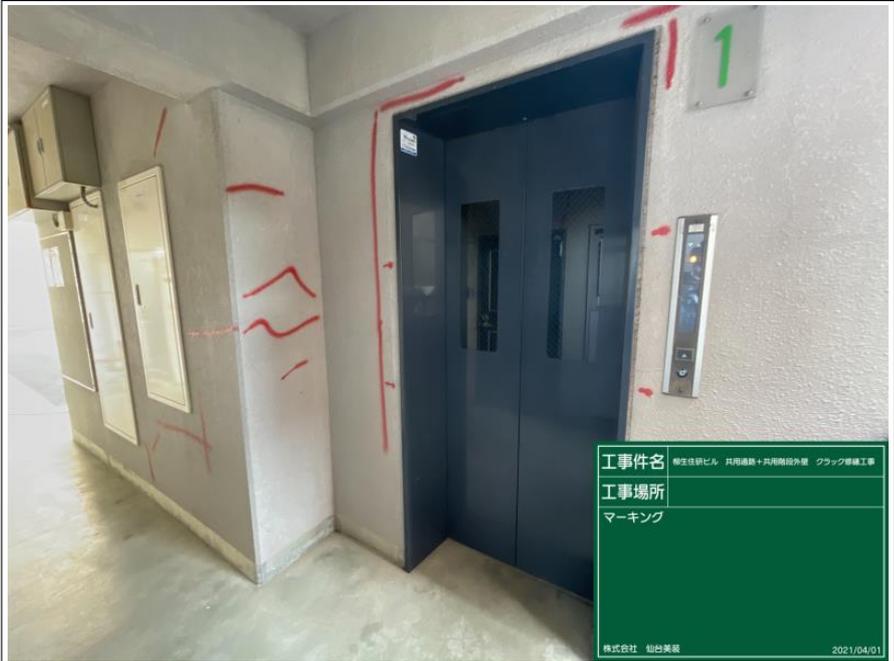
外壁ひび割れ補修

マーキング

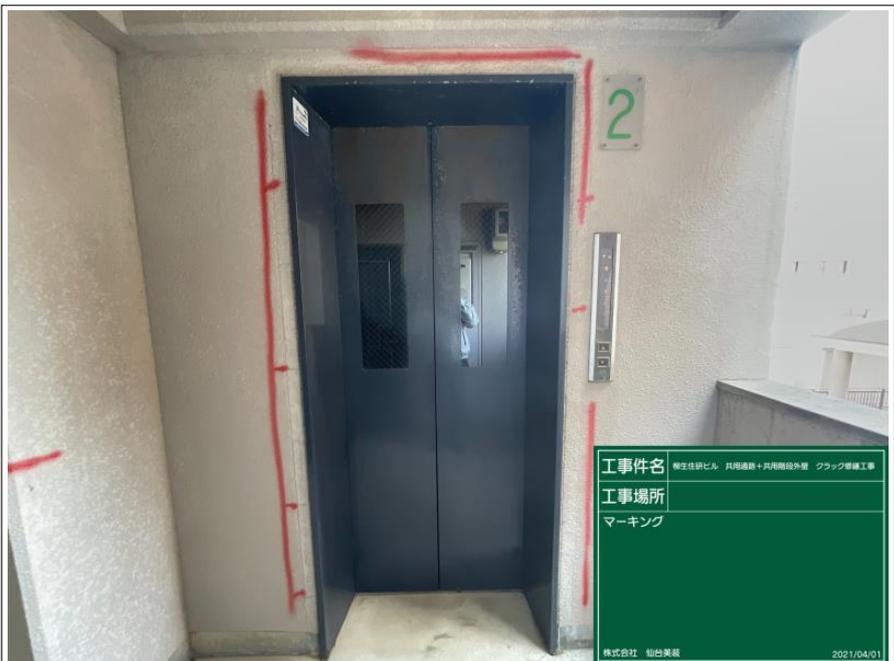
外壁ひび割れ補修

マーキング

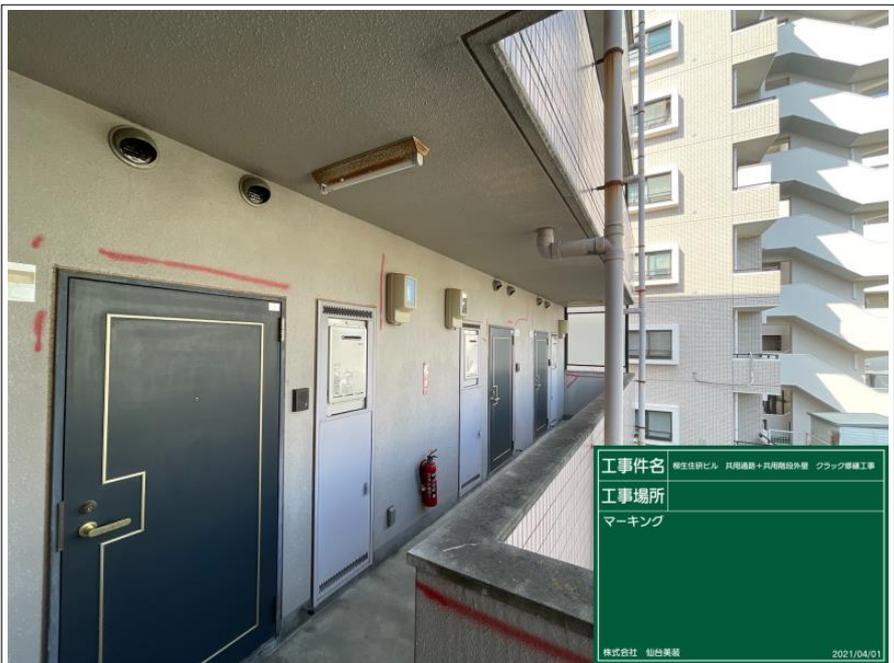
外壁ひび割れ補修

マーキング

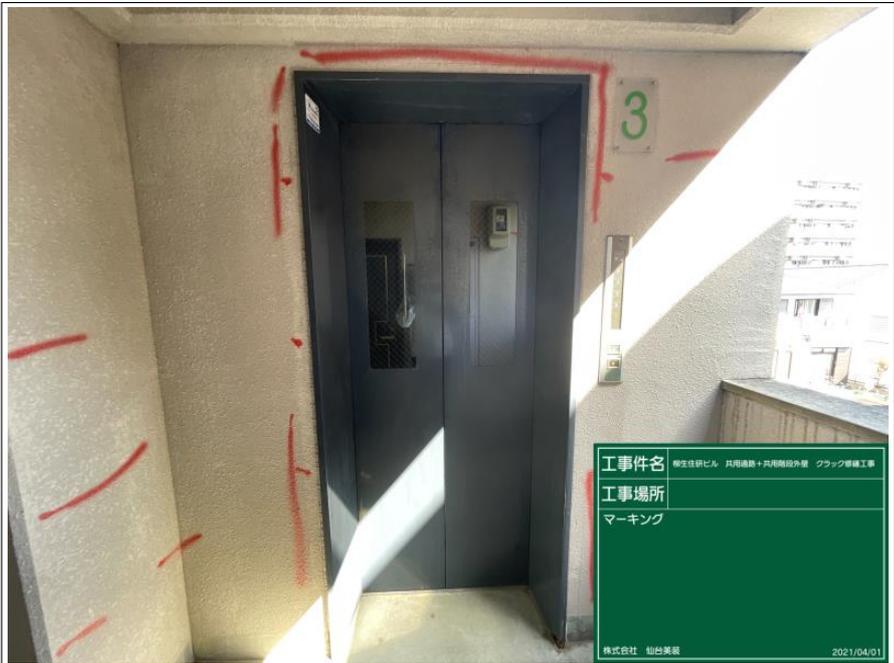
外壁ひび割れ補修

マーキング

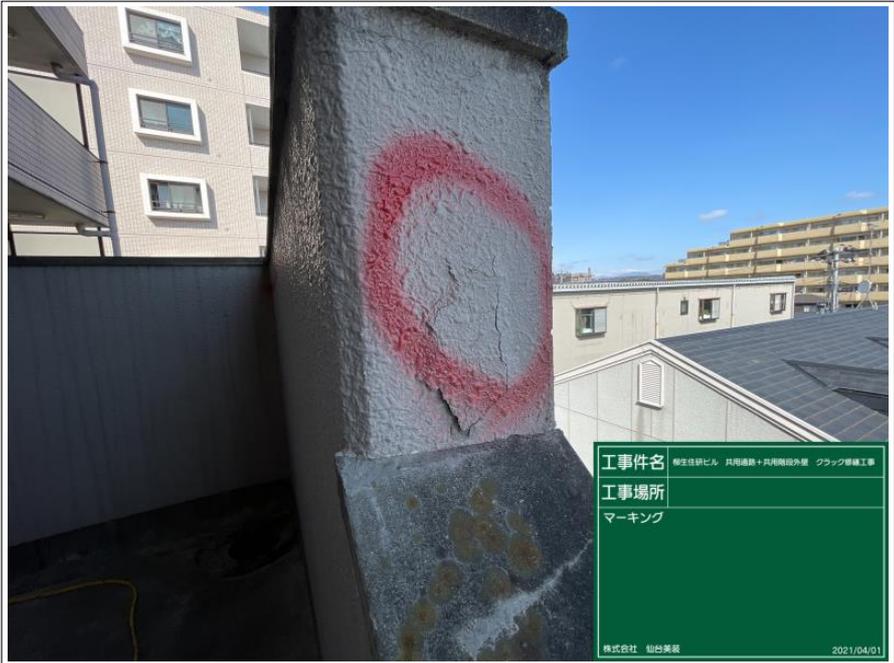
外壁ひび割れ補修

マーキング

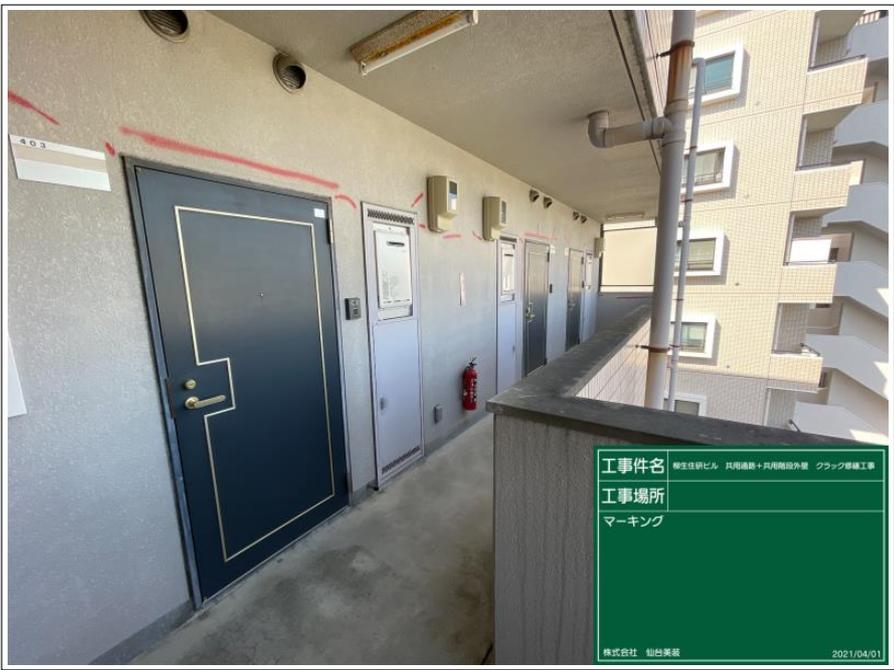
外壁ひび割れ補修
マーキング

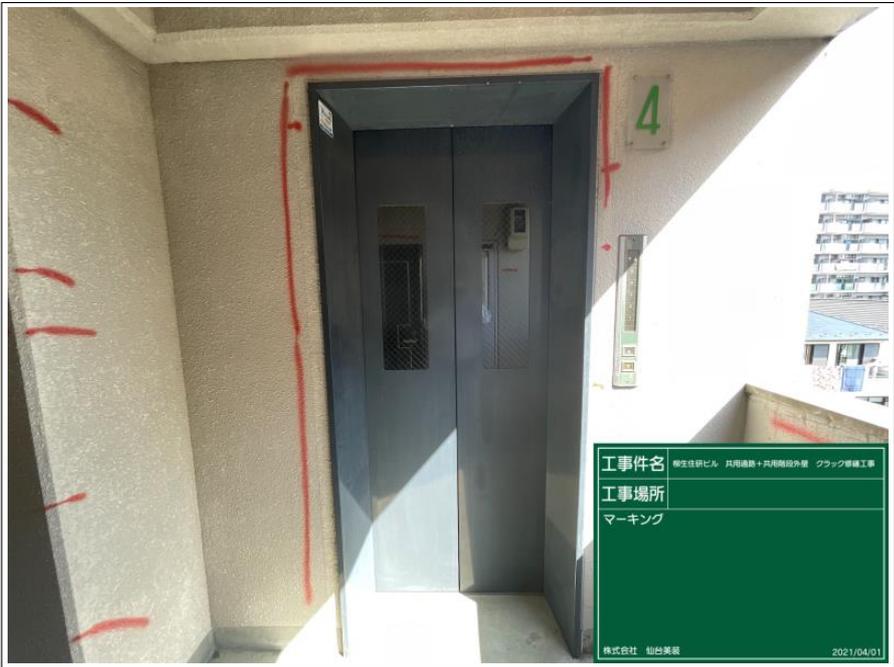
外壁ひび割れ補修
マーキング

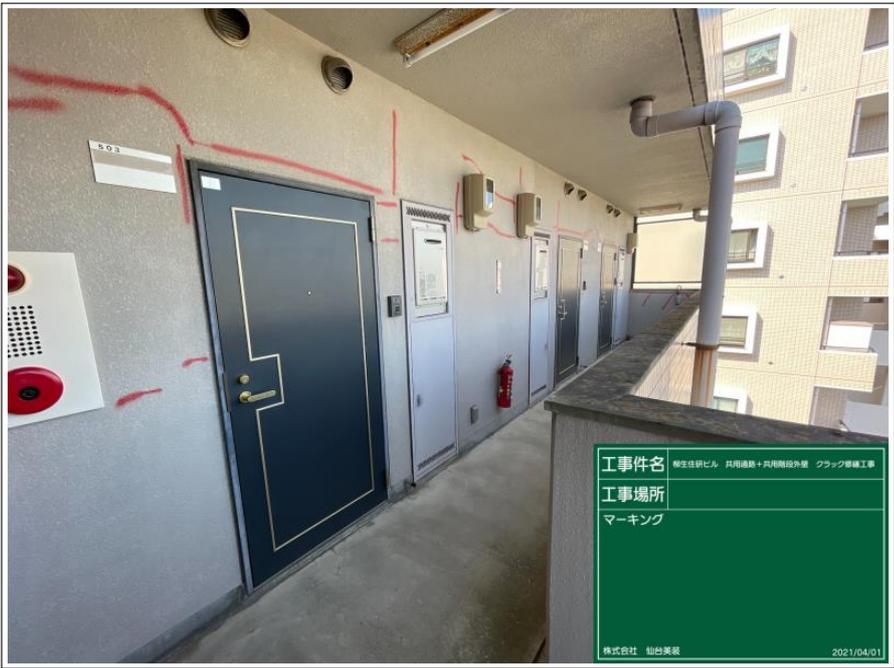
外壁ひび割れ補修
マーキング

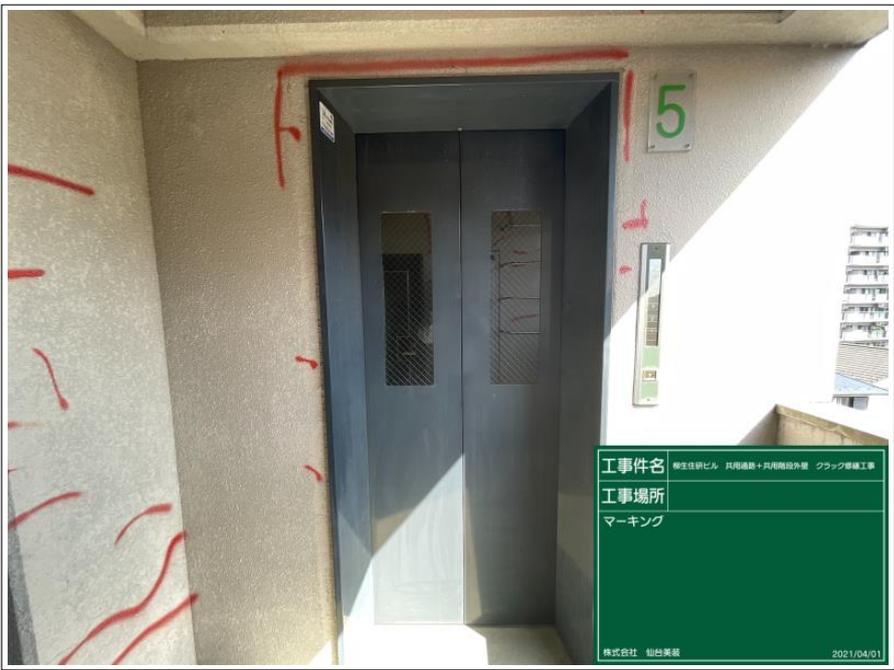
外壁ひび割れ補修

マーキング

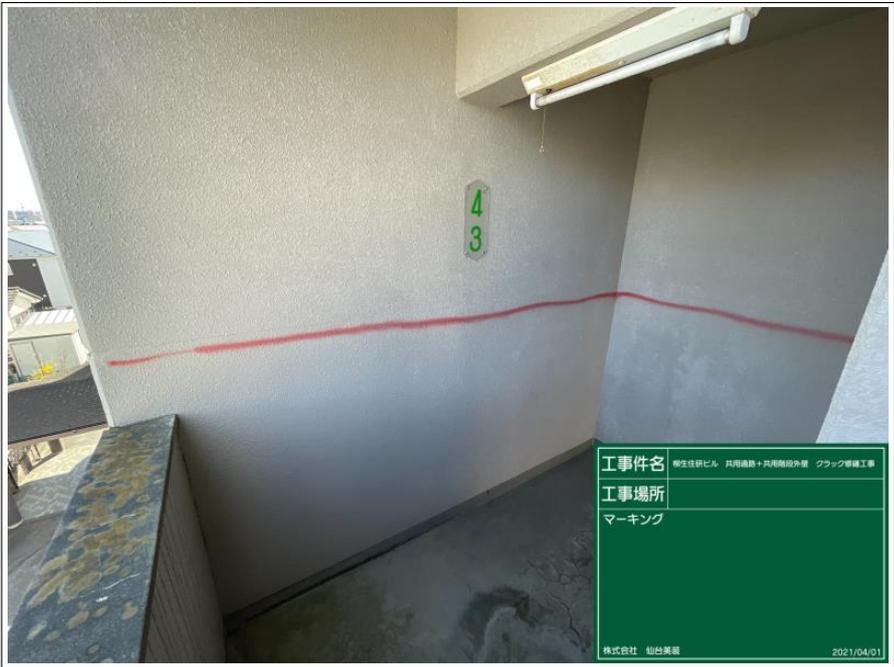
外壁ひび割れ補修

マーキング

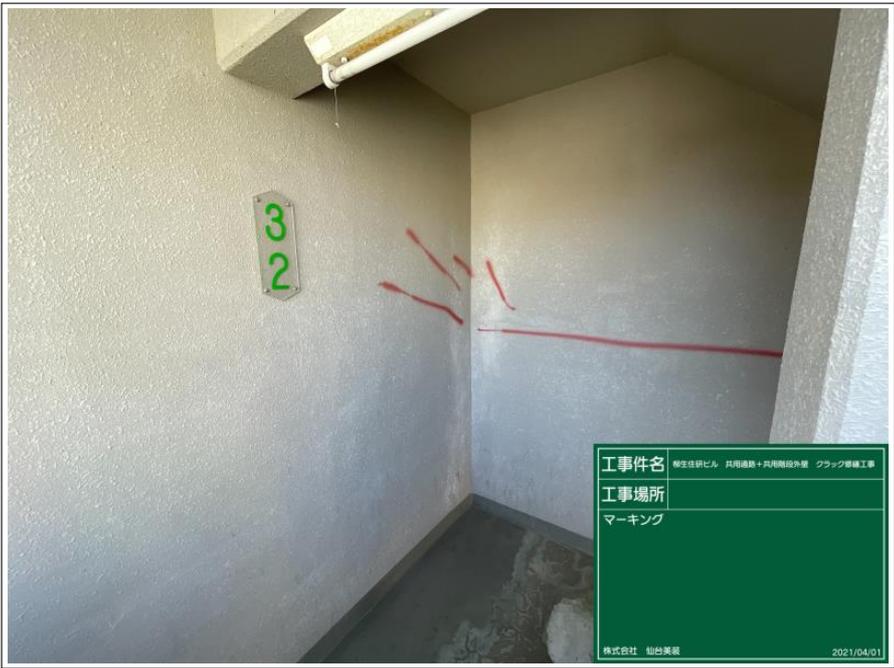
外壁ひび割れ補修

マーキング

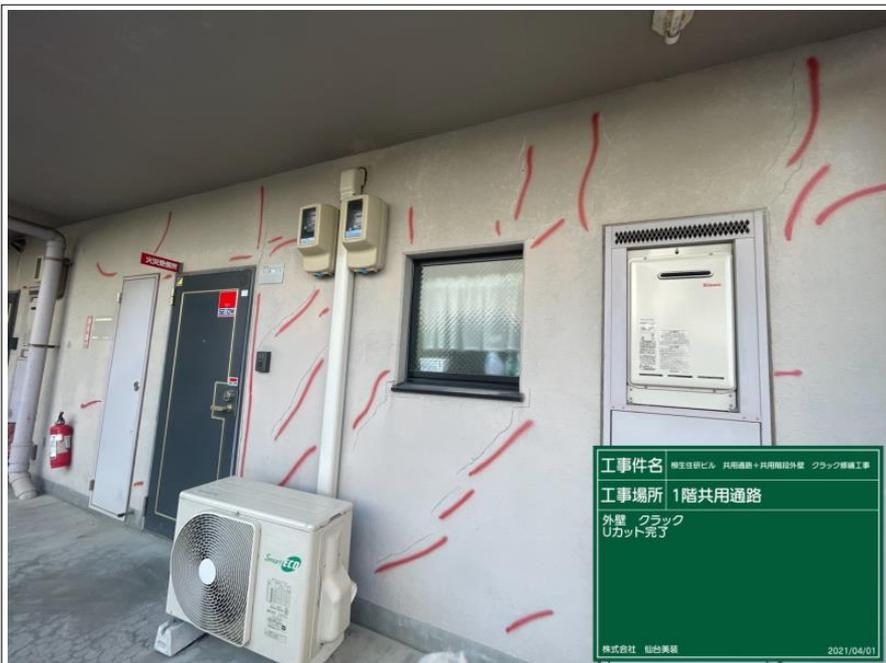
外壁ひび割れ補修

Uカット

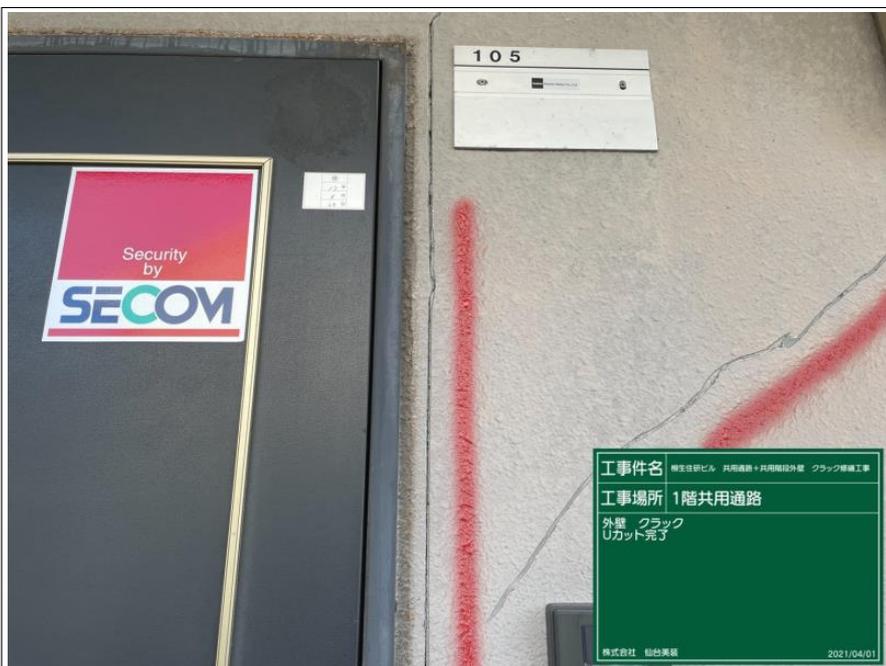
外壁ひび割れ補修

Uカット

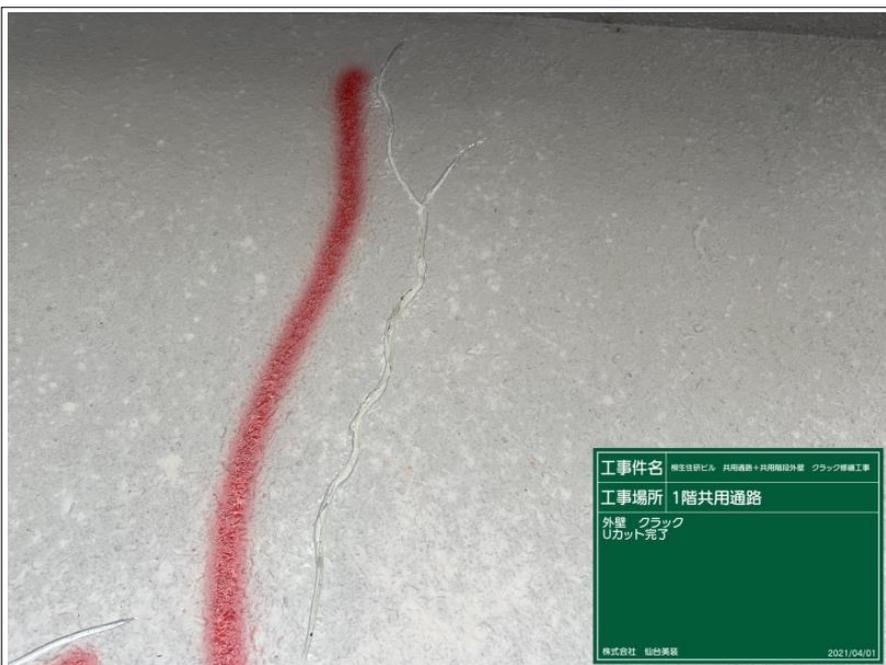
外壁ひび割れ補修

Uカット

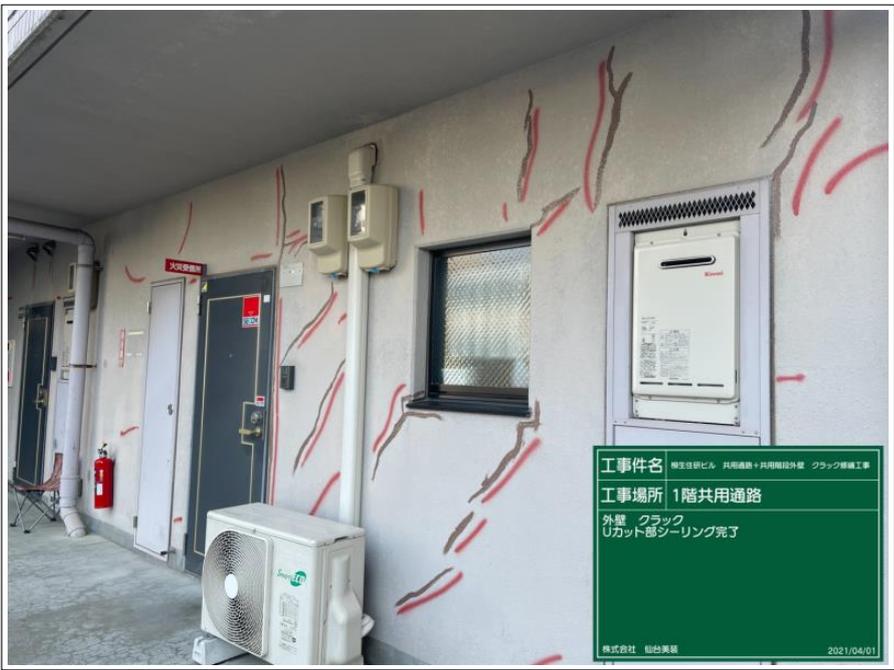
外壁ひび割れ補修

Uカット部 シーリング

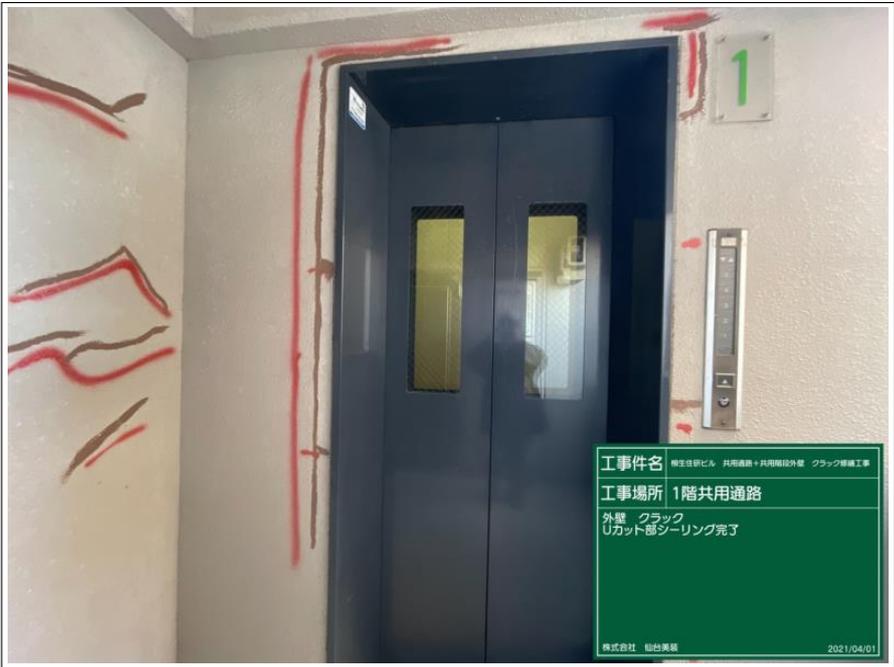
外壁ひび割れ補修

Uカット部 シーリング

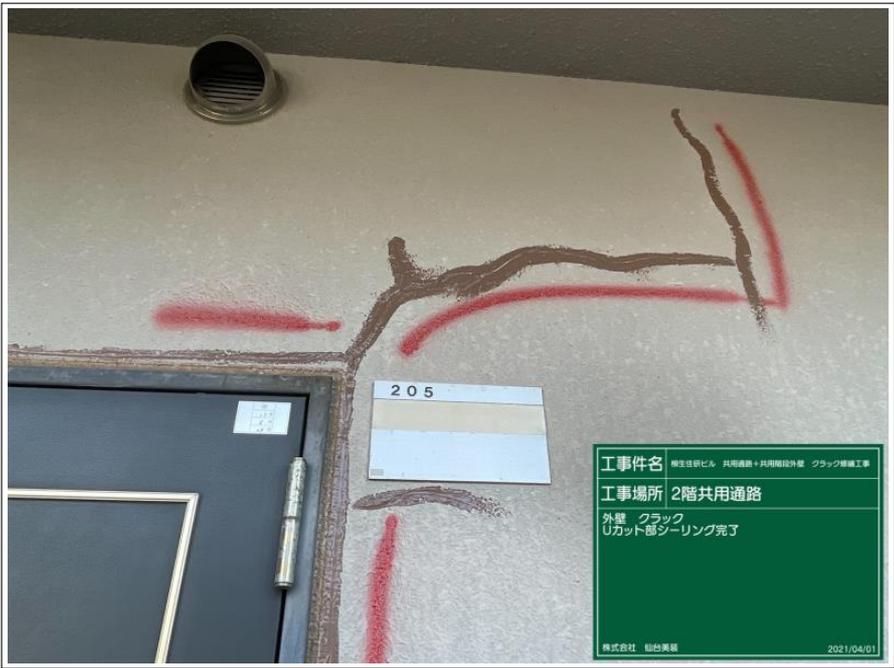
外壁ひび割れ補修

Uカット部 シーリング

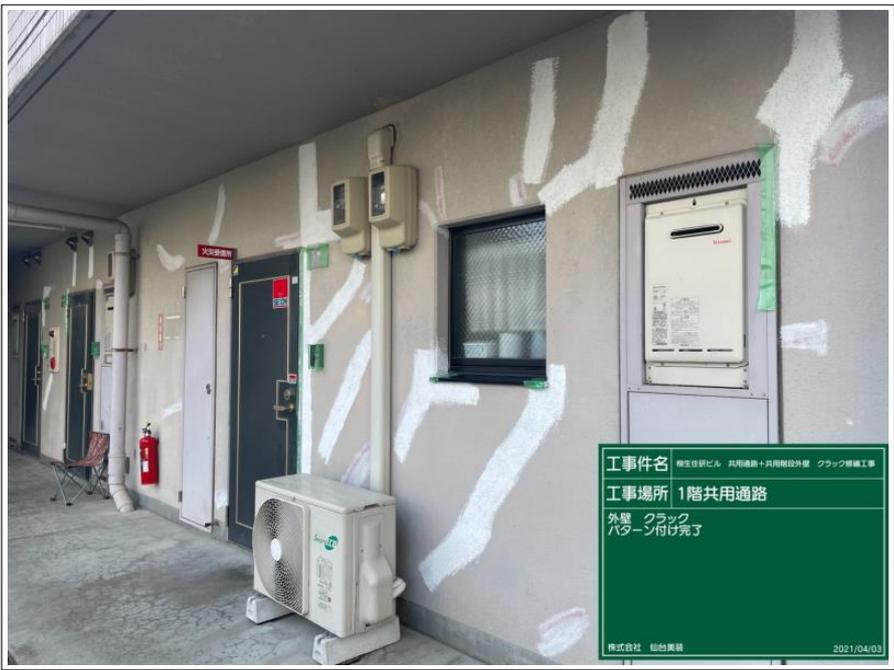
外壁ひび割れ補修

微弾性フィラー 模様付け

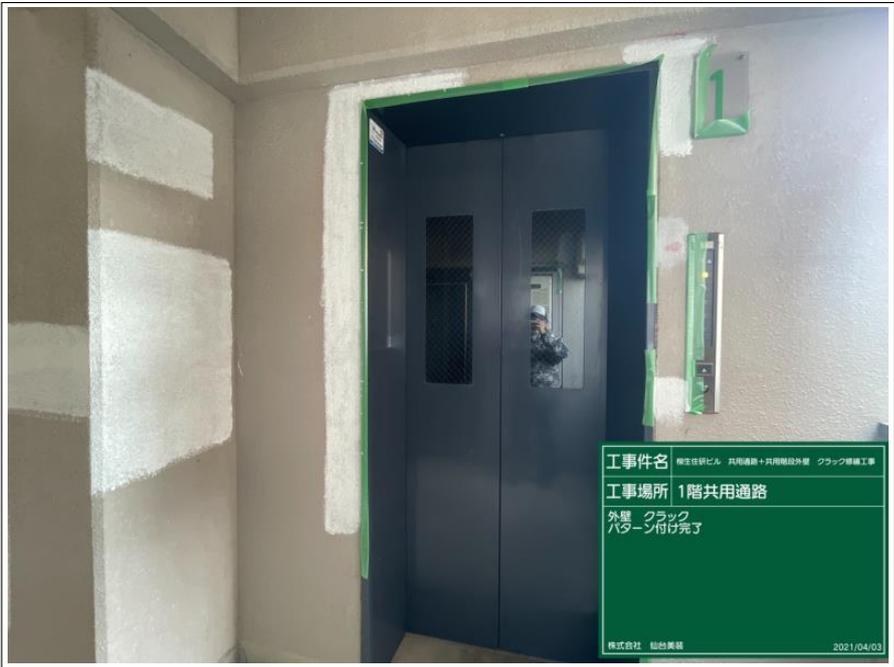
外壁ひび割れ補修

微弾性フィラー 模様付け

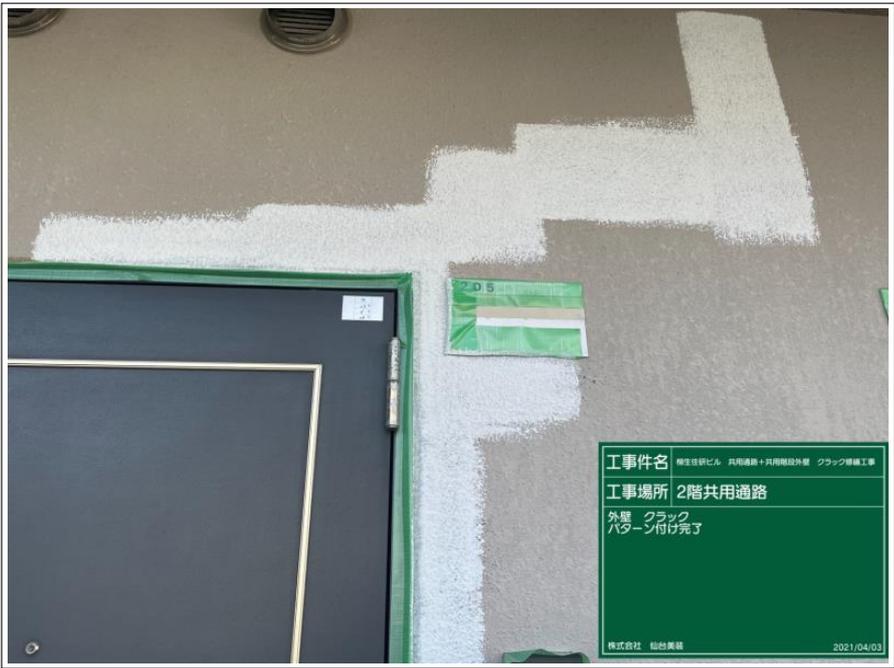
外壁ひび割れ補修

微弾性フィラー 模様付け

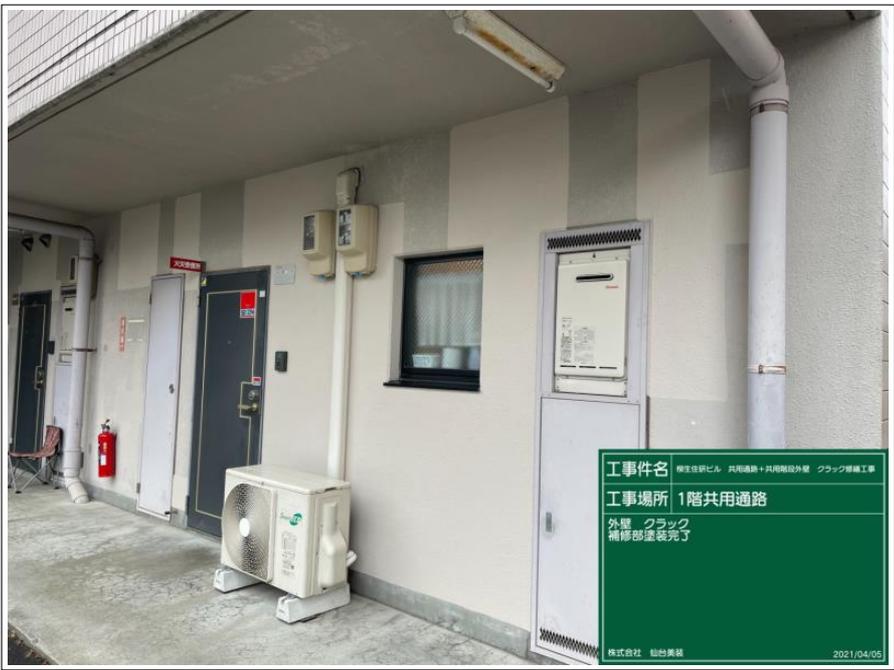
外壁ひび割れ補修

水性シリコン 上塗り

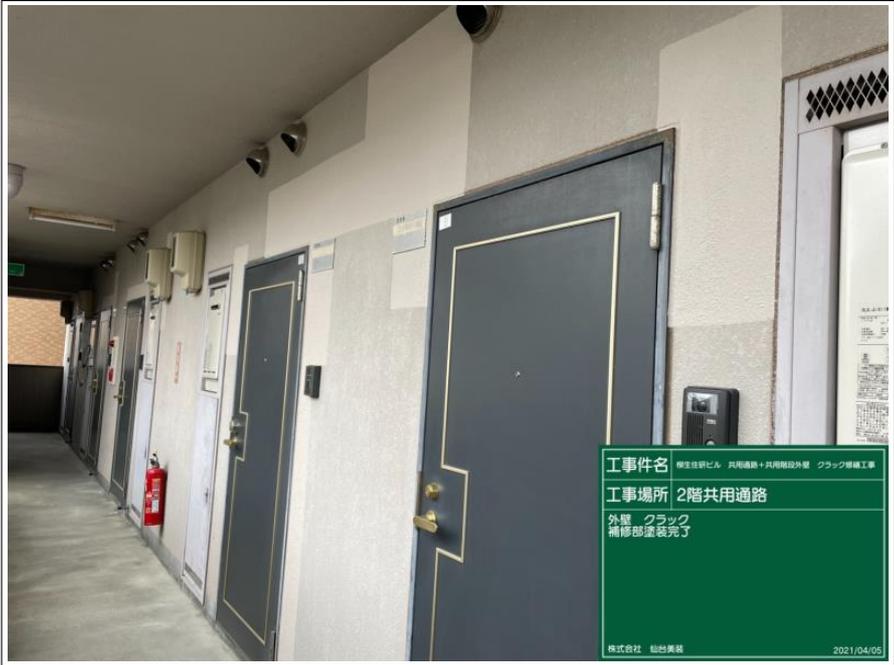
外壁ひび割れ補修

水性シリコン 上塗り

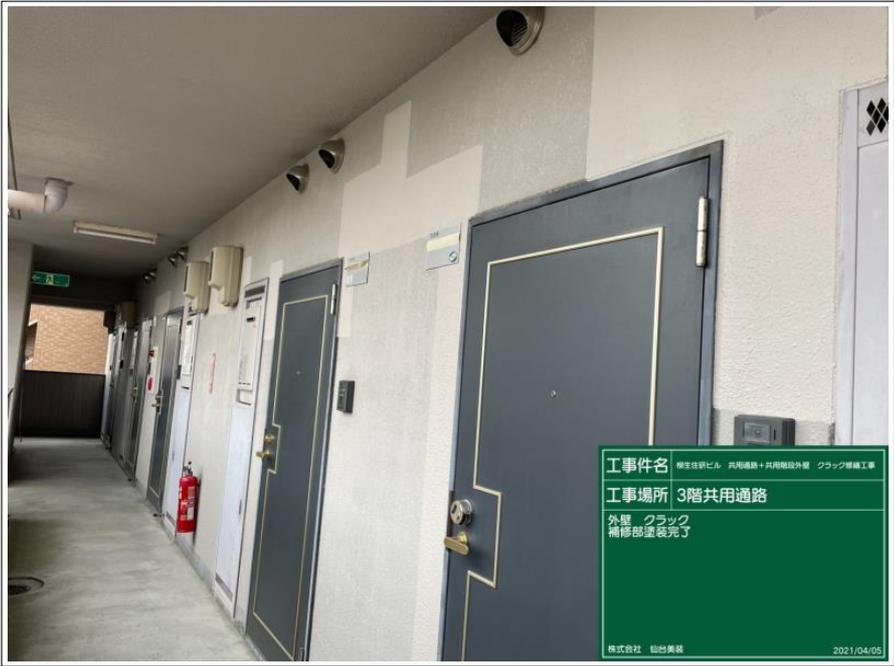
外壁ひび割れ補修

水性シリコン 上塗り

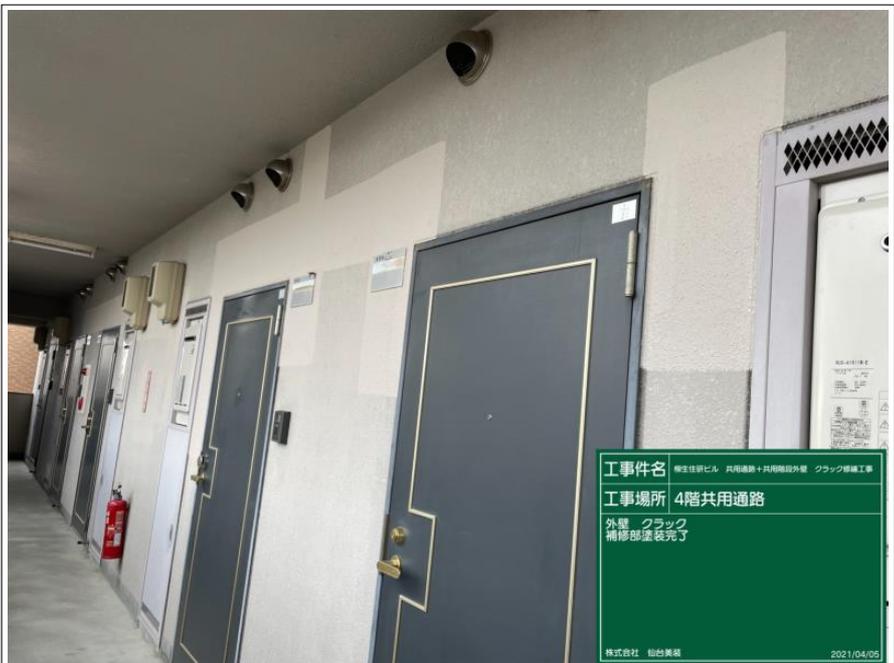
外壁ひび割れ補修

水性シリコン 上塗り

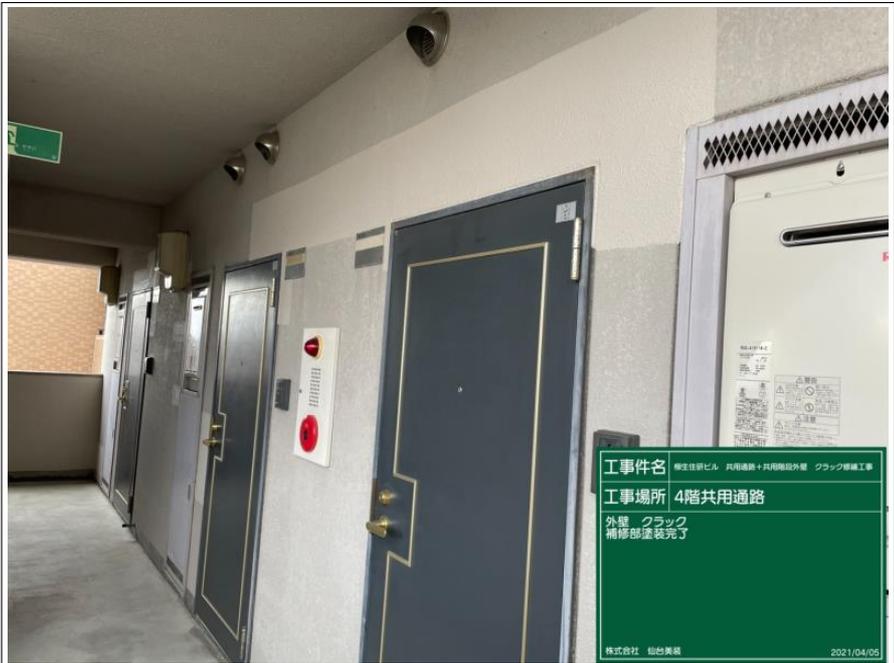
外壁ひび割れ補修

水性シリコン 上塗り

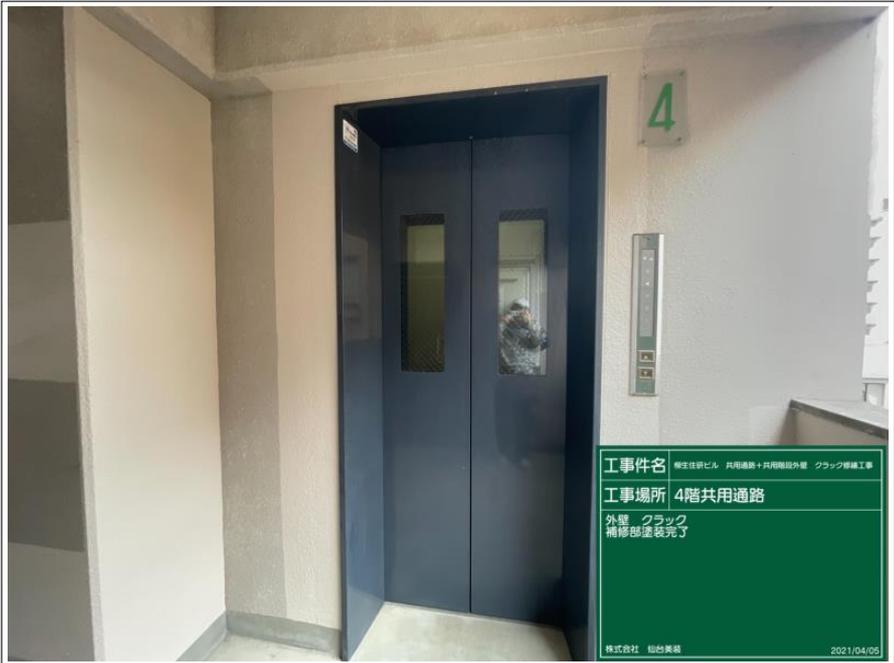
外壁ひび割れ補修

水性シリコン 上塗り
