東面外壁修繕

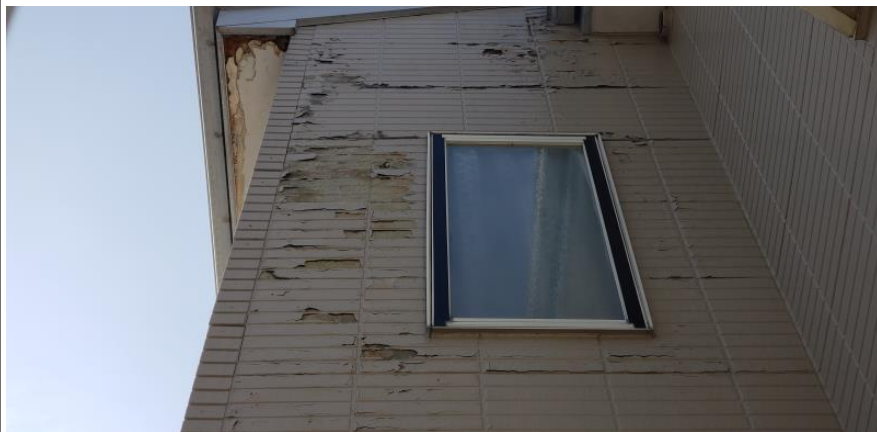
施工前状況

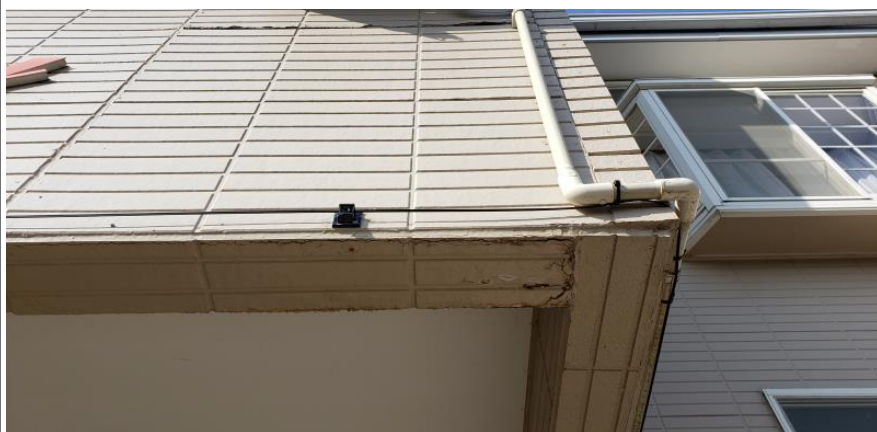
同上

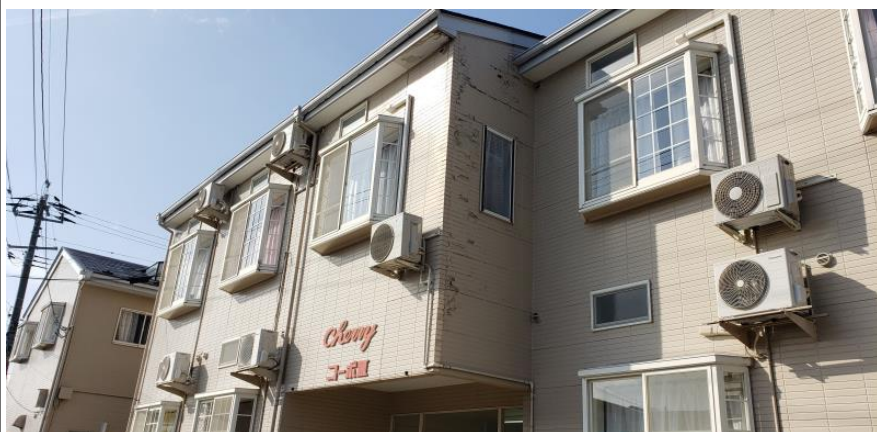
東面外観

施工前状況

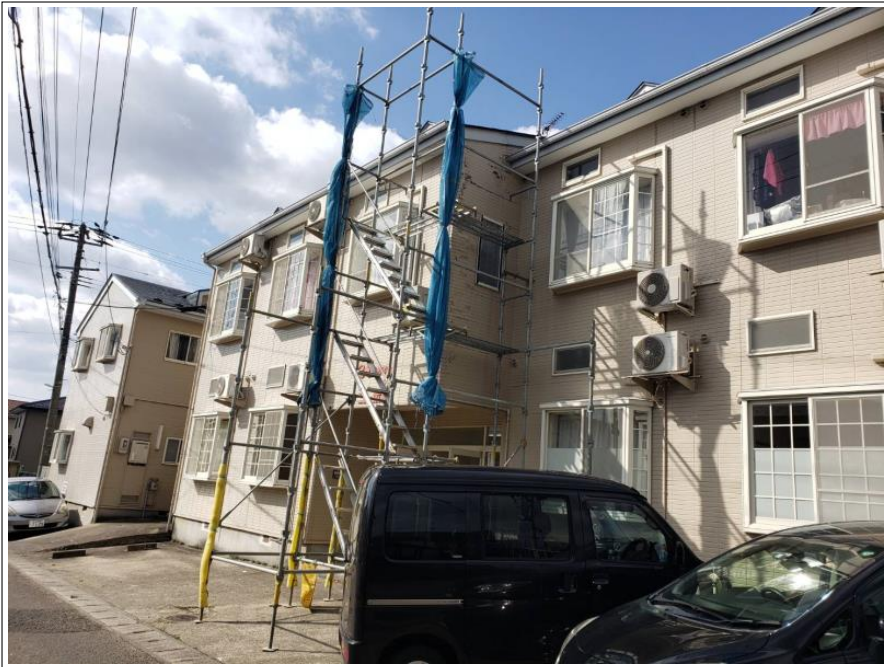
足場工事

設置状況

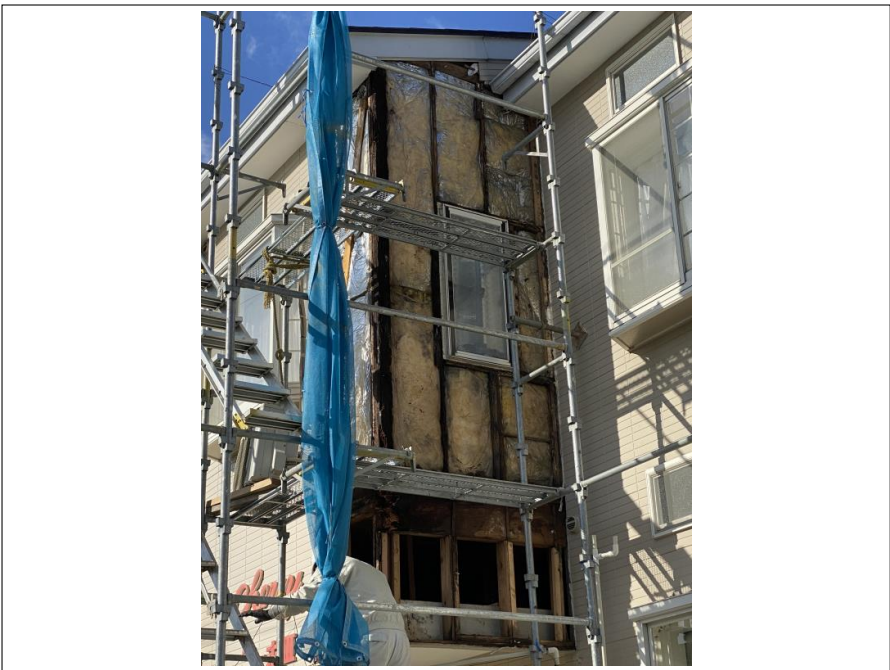
外壁張替箇所・透湿防水シート  
撤去完了

※胴縁・梁共 全体的に腐朽  
追加工事で修繕致しました。

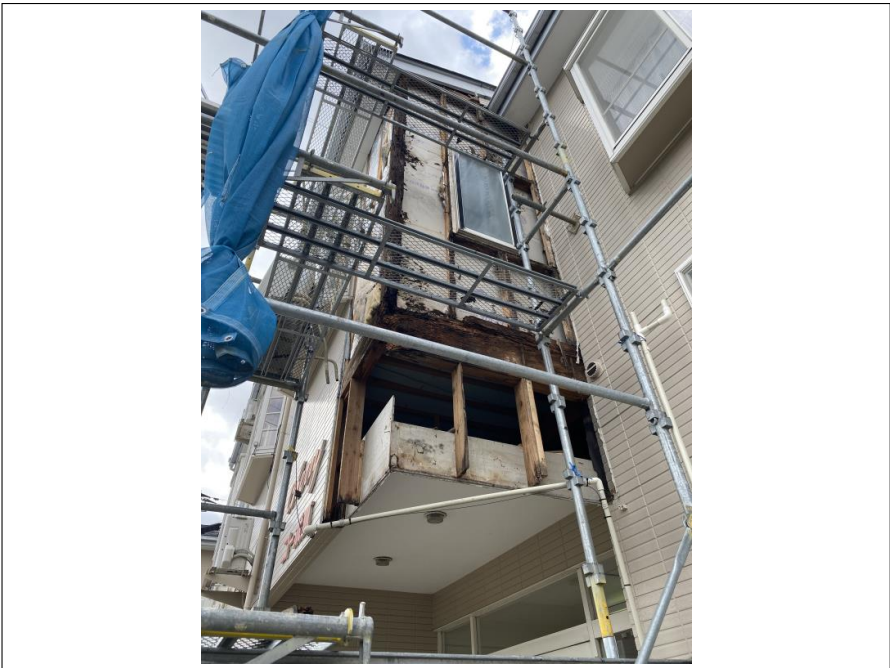
断熱材

撤去完了

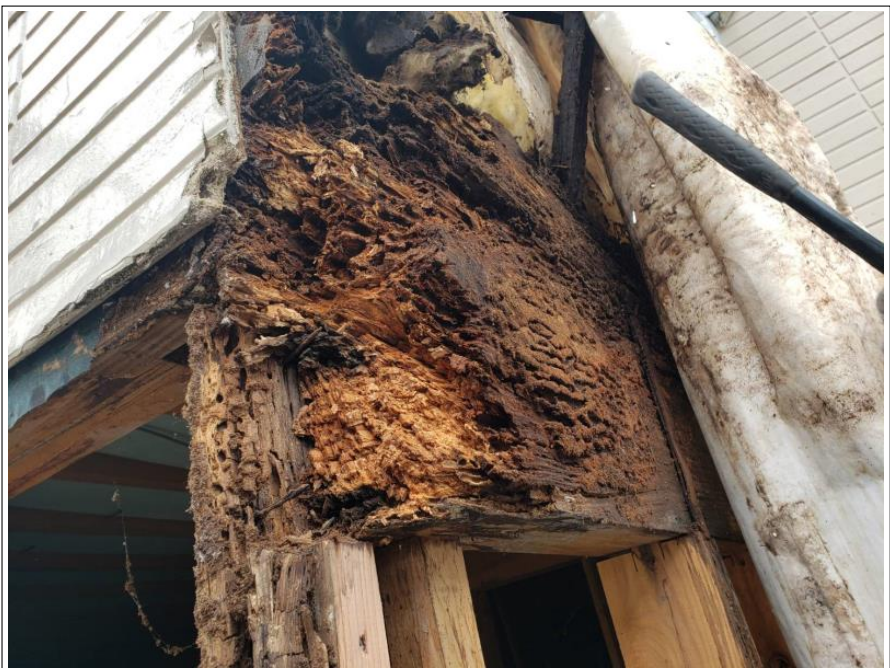
梁

腐朽部

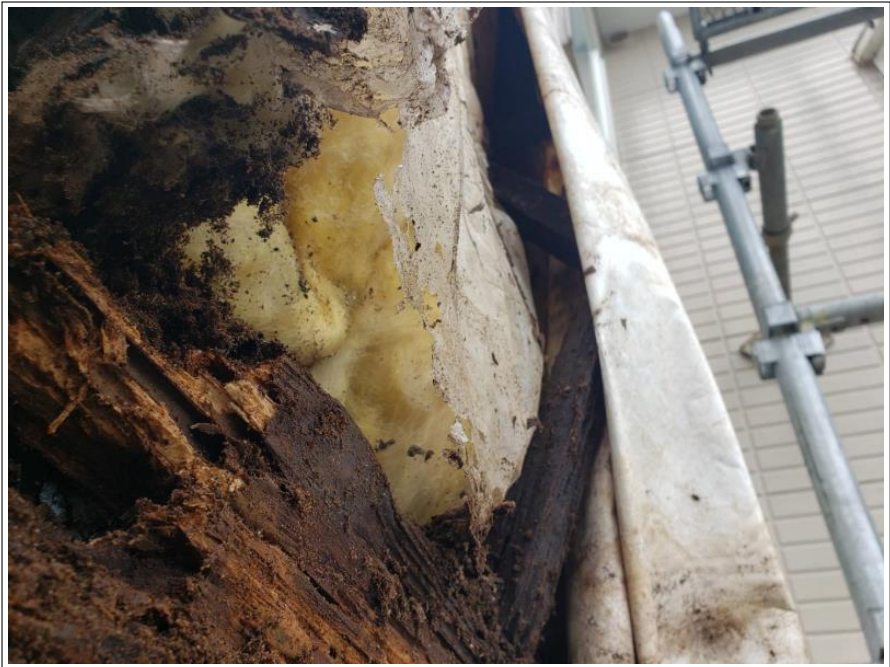
洞縁

腐朽部
