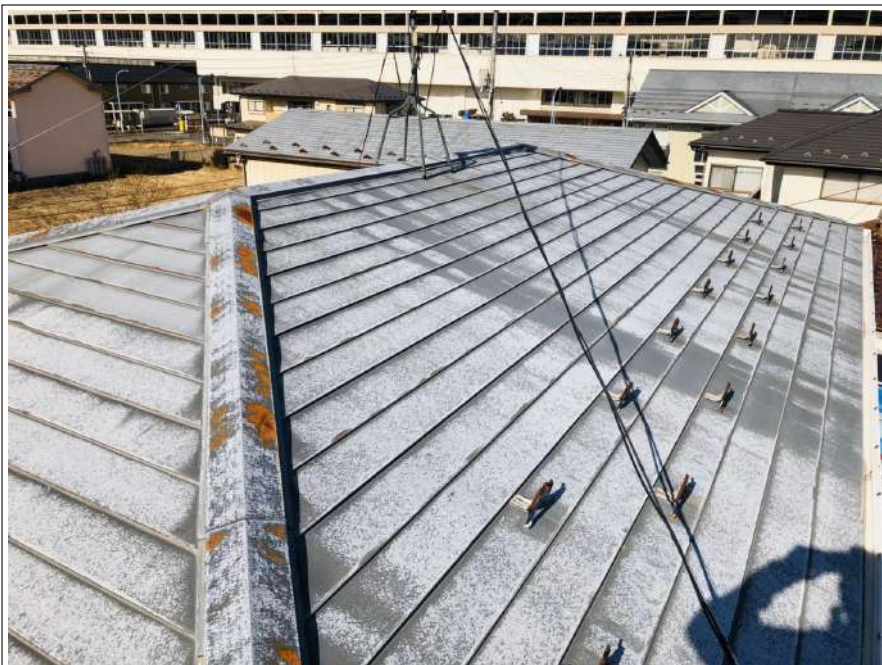
大屋根

施工前状況

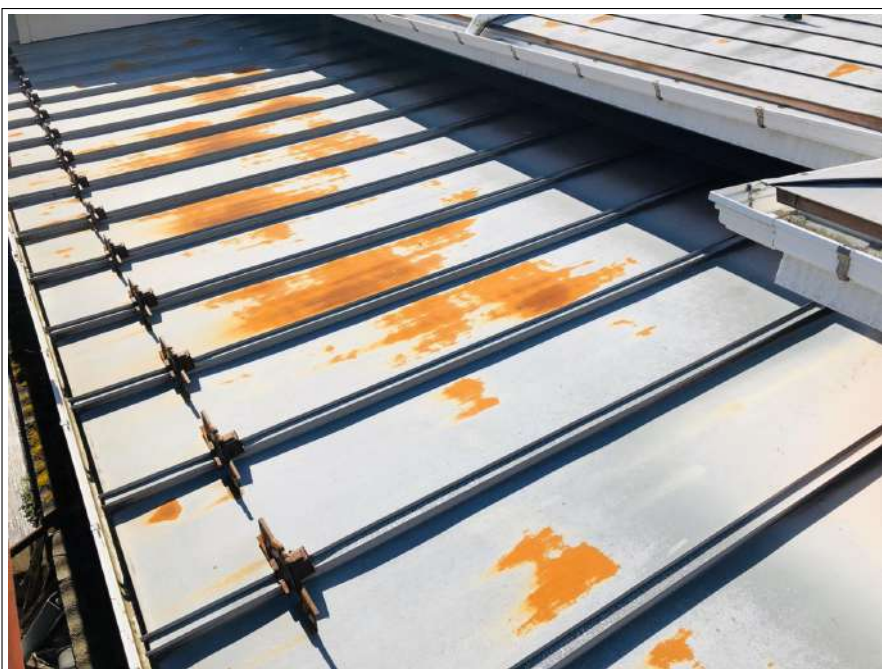
下屋 瓦棒

施工前状況

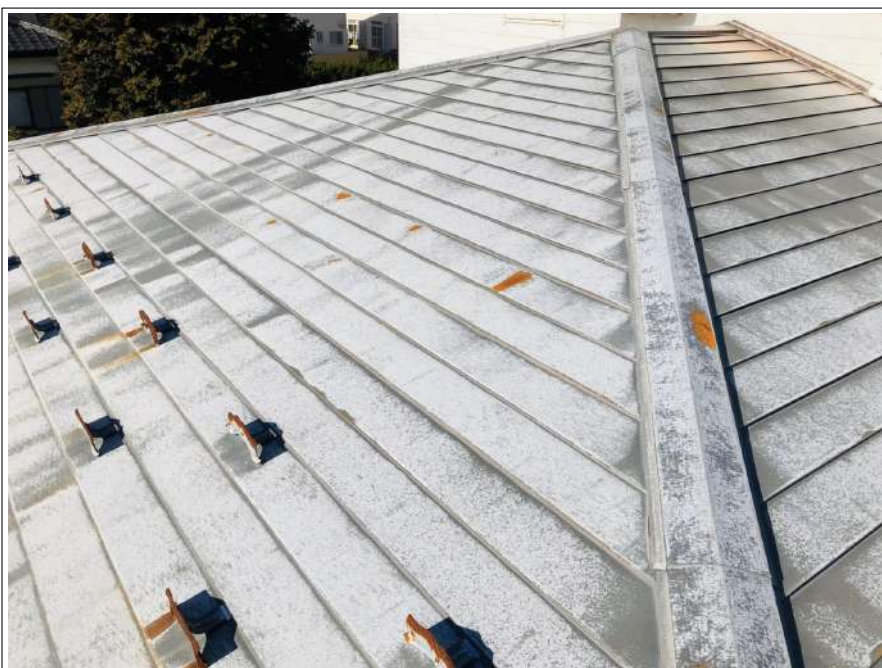
下屋

施工前状況

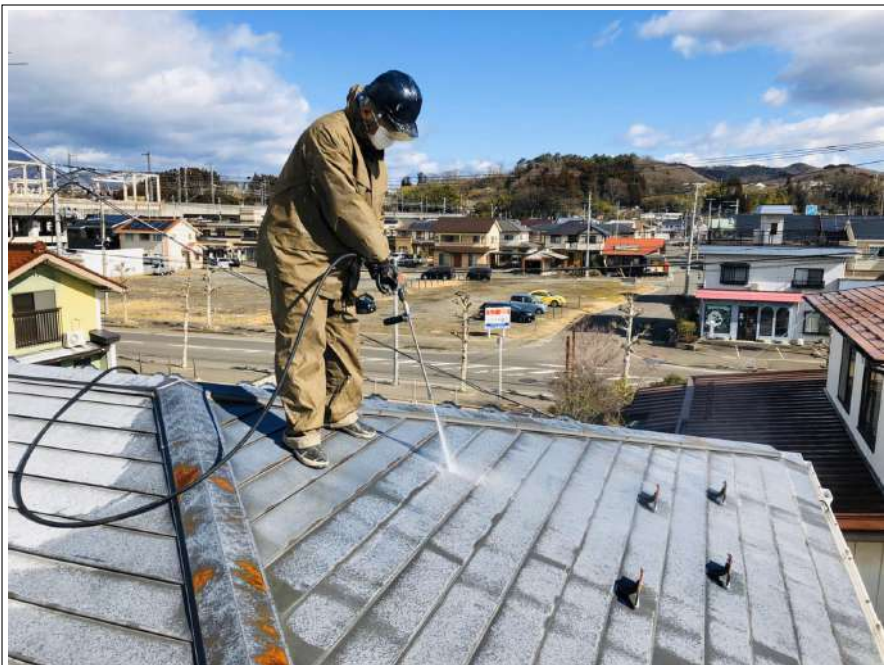
大屋根

高圧洗浄 施工中

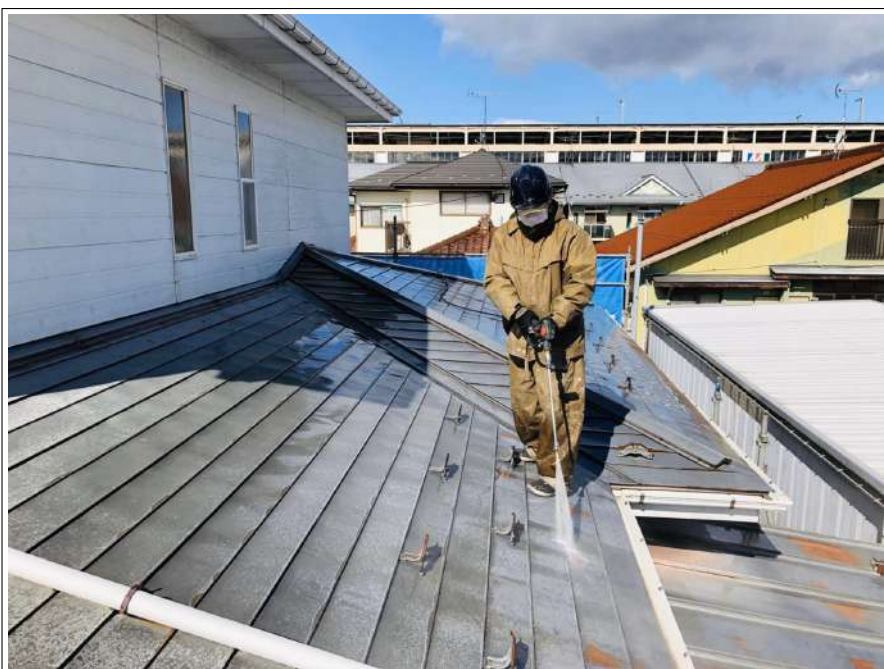
下屋

高圧洗浄 施工中

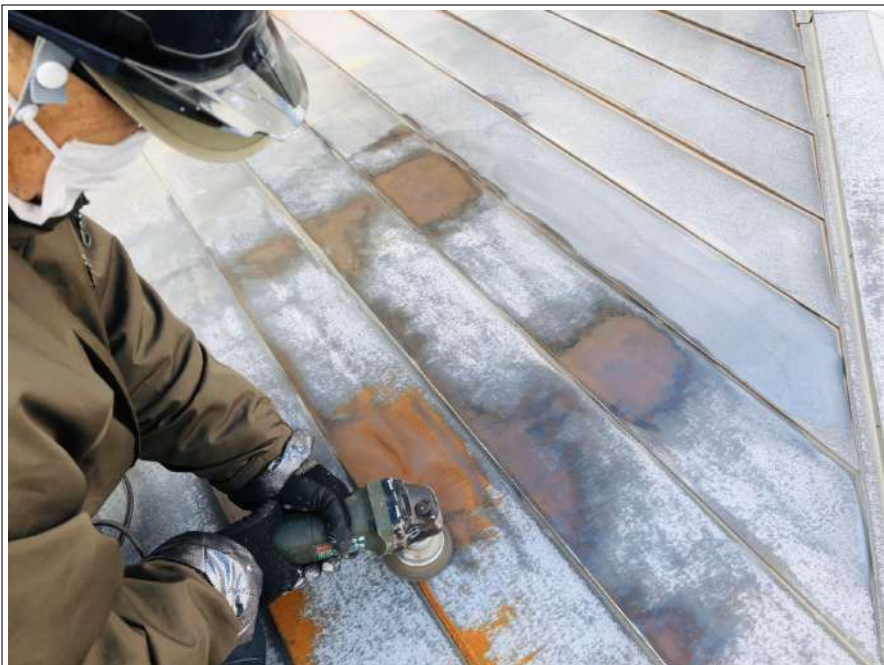
錆部

電動ワイヤー ケレン作業中

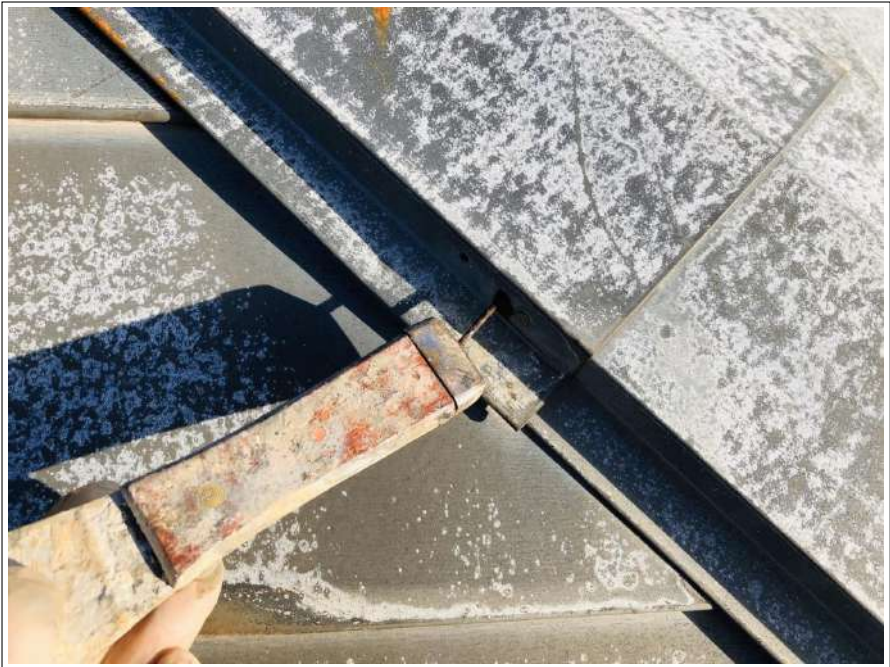
棟部

板金釘 浮き部 叩き直し

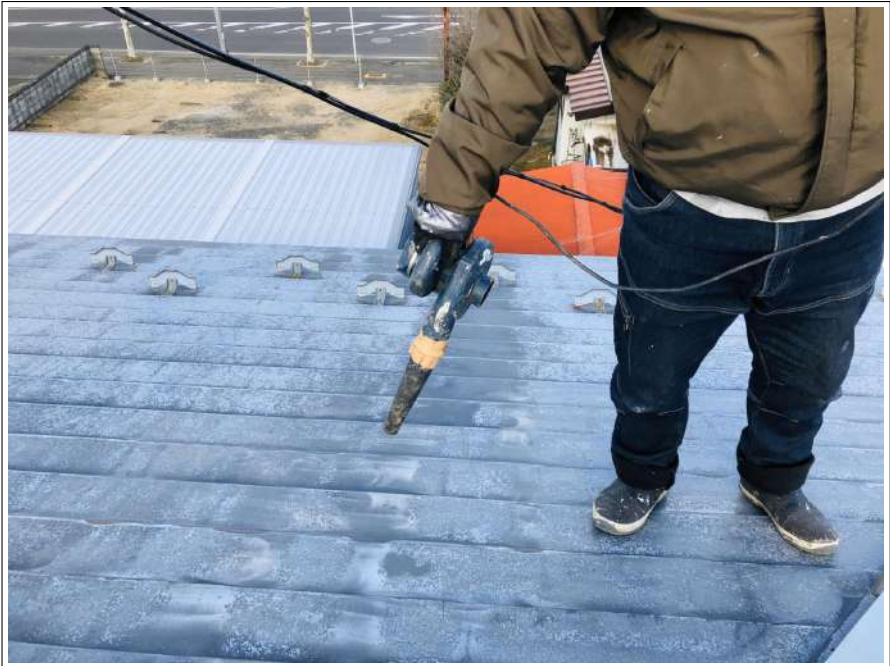
ケレンゴミ

ブロアー清掃 作業中

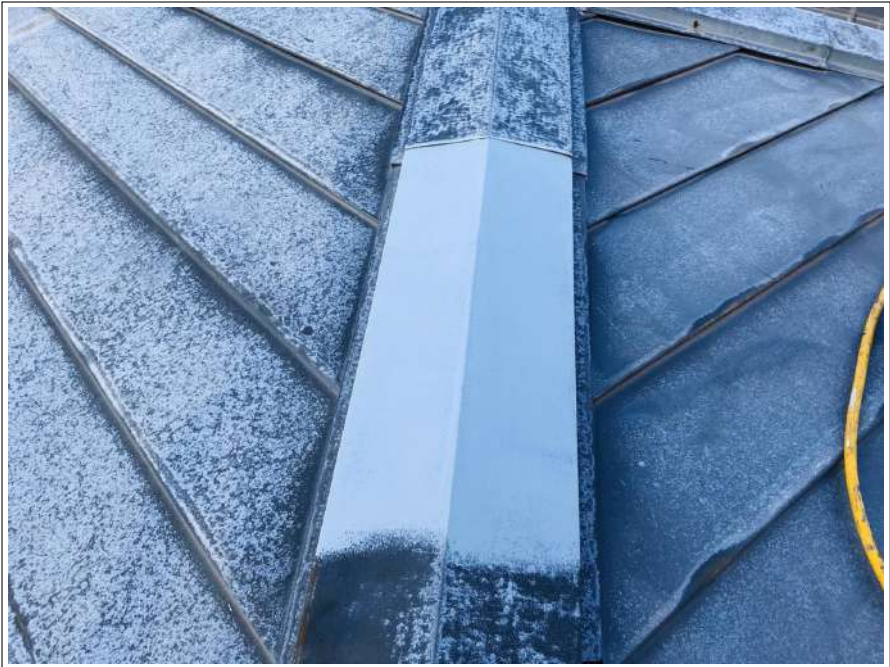
錆が酷い箇所

錆転換材 塗布

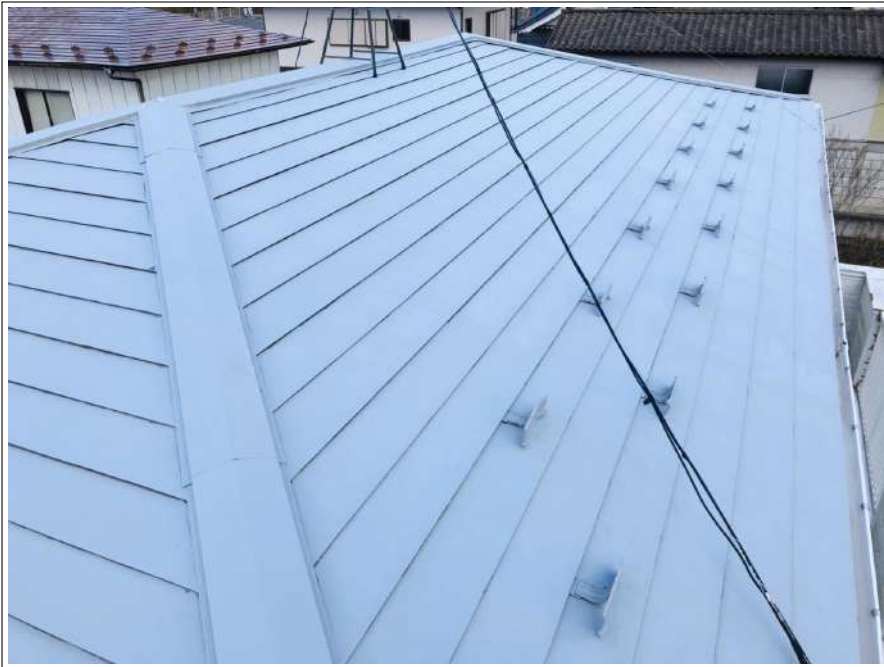
大屋根

エポキシ錆止め塗装 完了

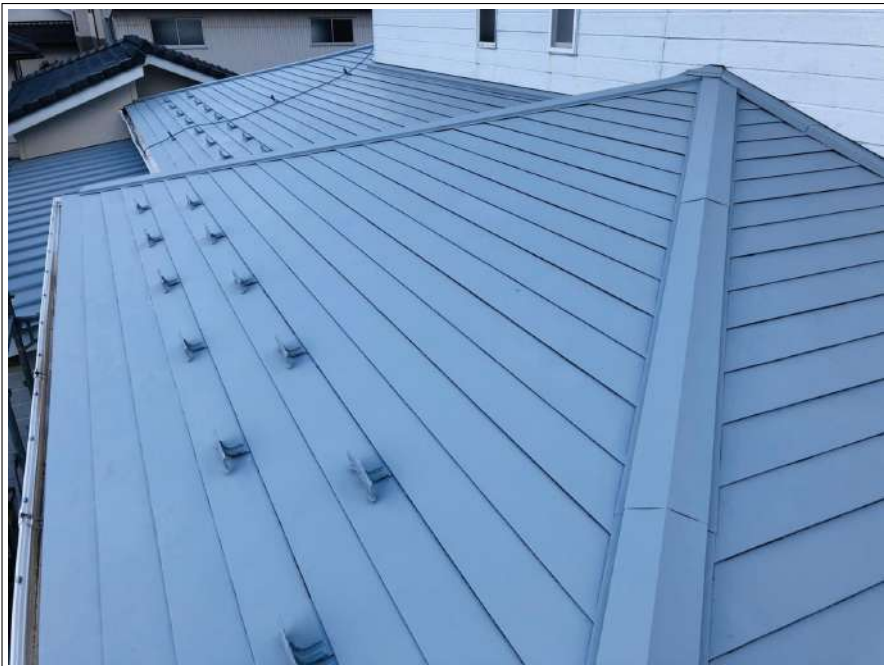
下屋

エポキシ錆止め塗装 完了

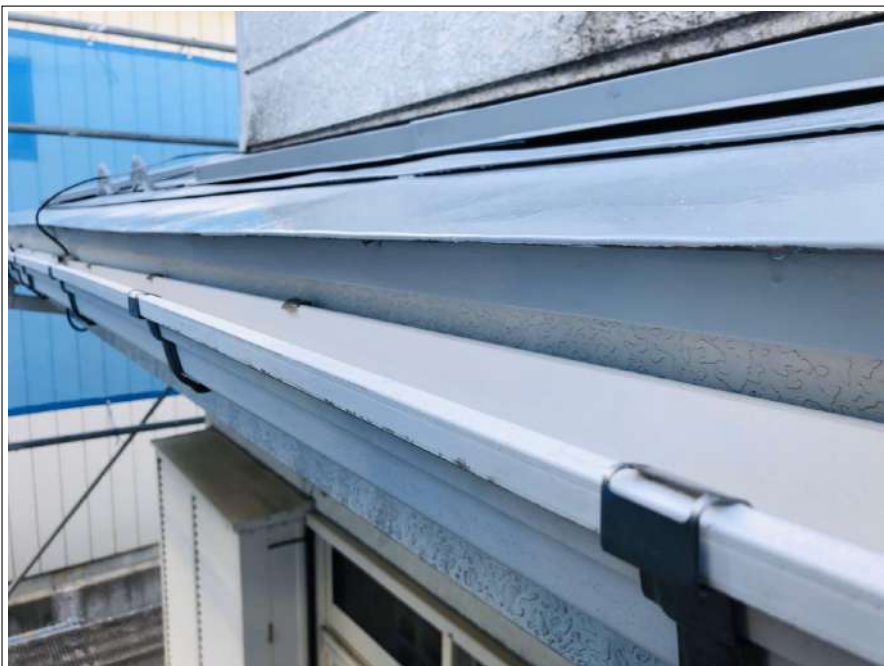
屋根小口

エポキシ錆止め塗装 完了

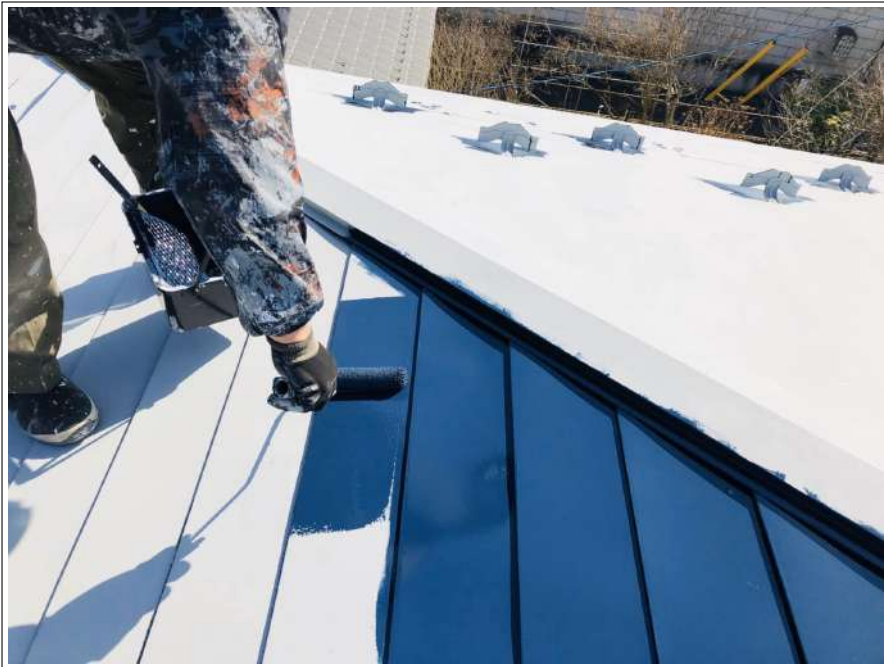
シリコン樹脂塗料 中塗り塗装

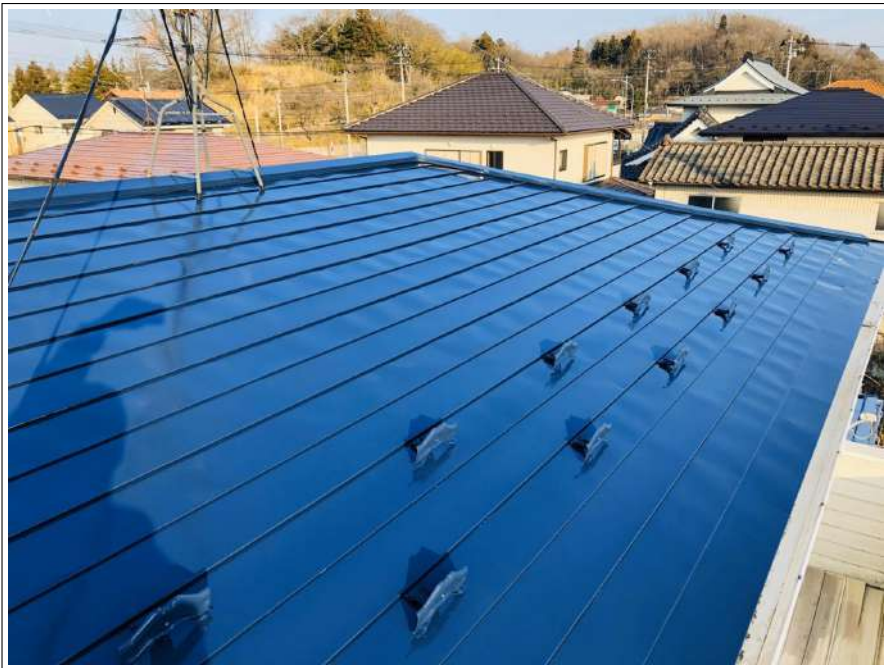
大屋根

中塗り塗装 完了

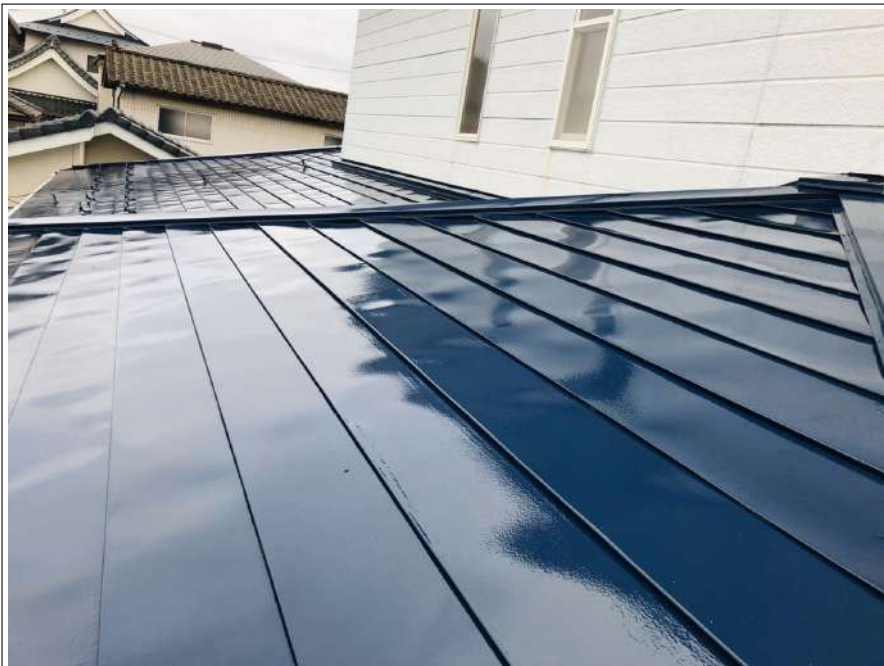
下屋

中塗り塗装 完了

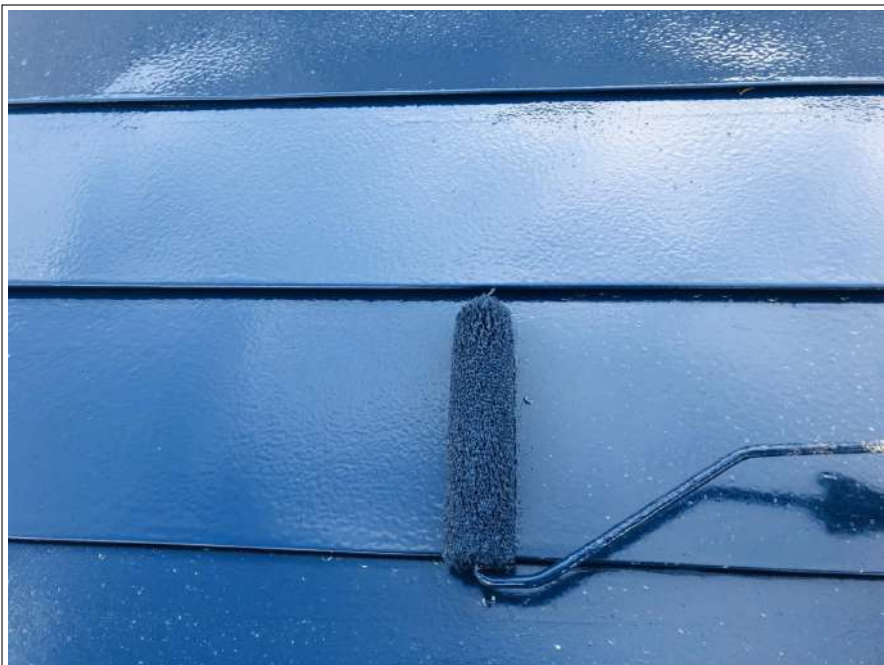
シリコン樹脂塗料 上塗り塗装

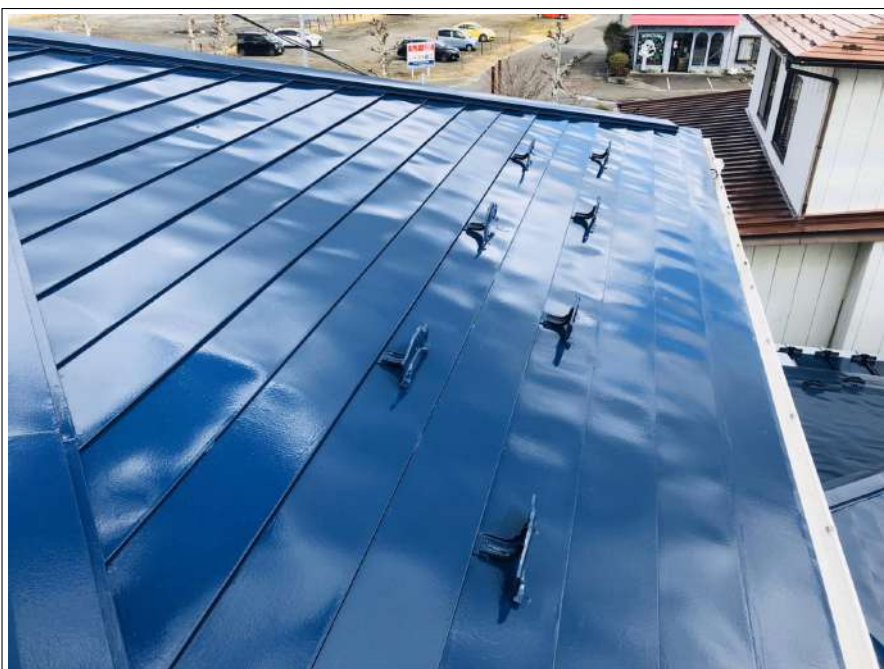
大屋根

上塗り塗装 完了

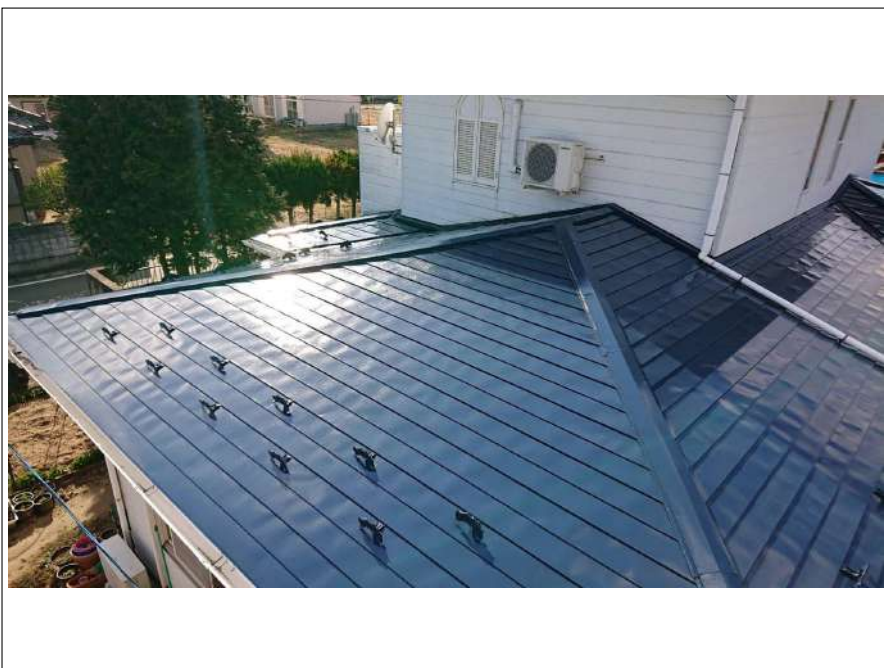
下屋

上塗り塗装 完了

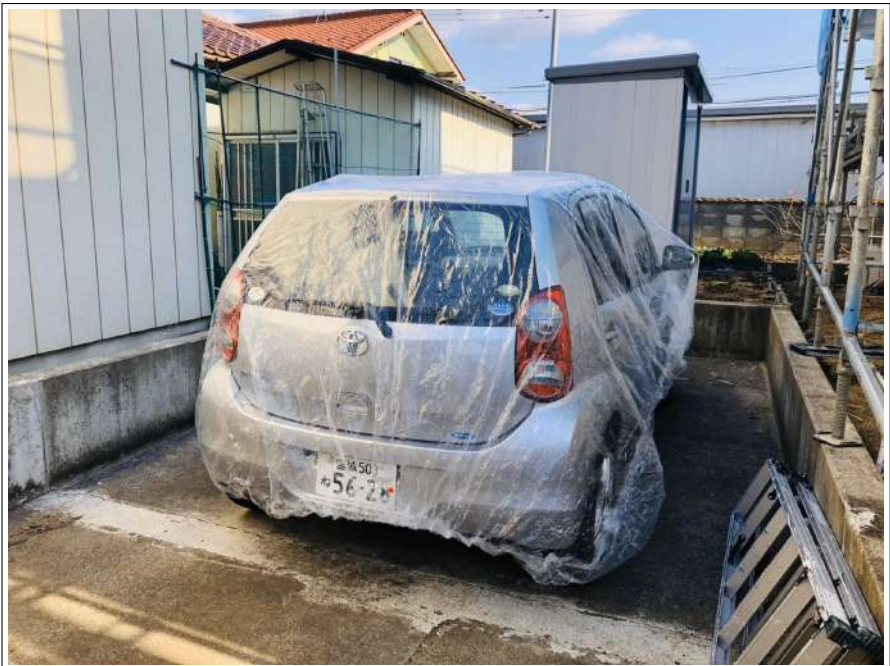
飛散防止対策

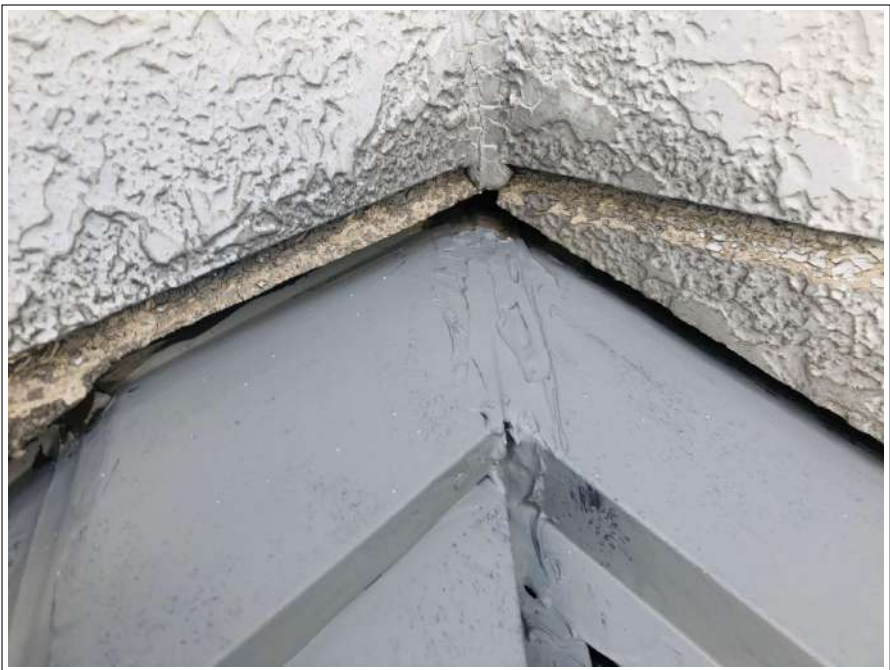
クラック補修前

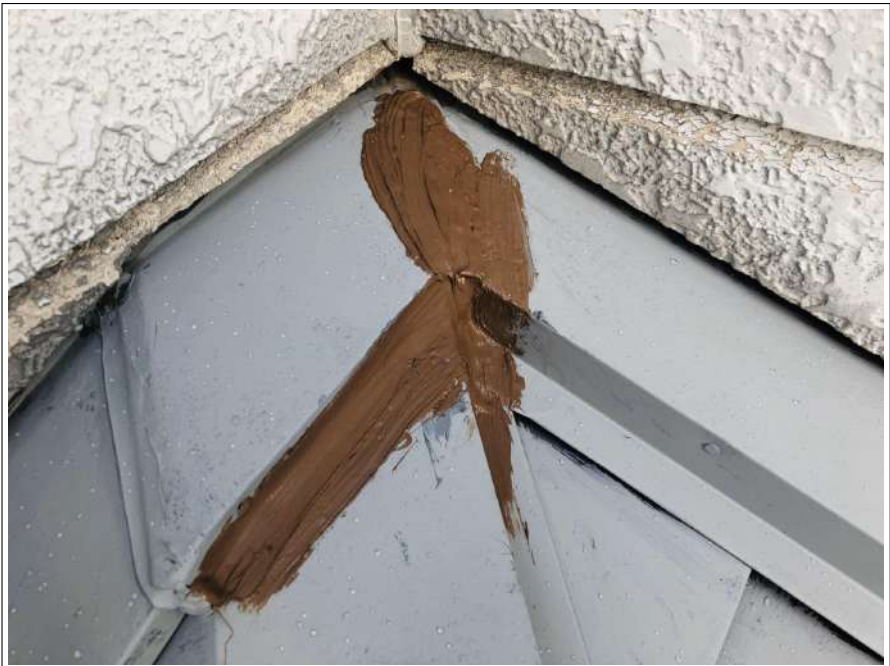
変性シリコン シーリング補修
