工事写真報告書

工事番号 令和 3 年度 No.39

工事名 ニュー更科ビル 2/13震災 修繕工事

工事箇所 階段部 壁

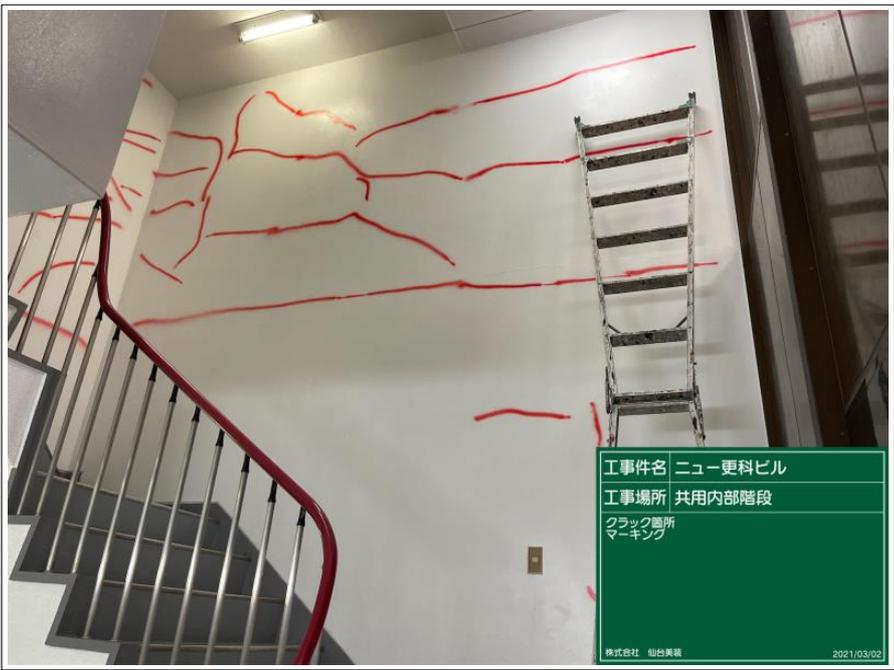
工程1

ひび割れ部マーキング

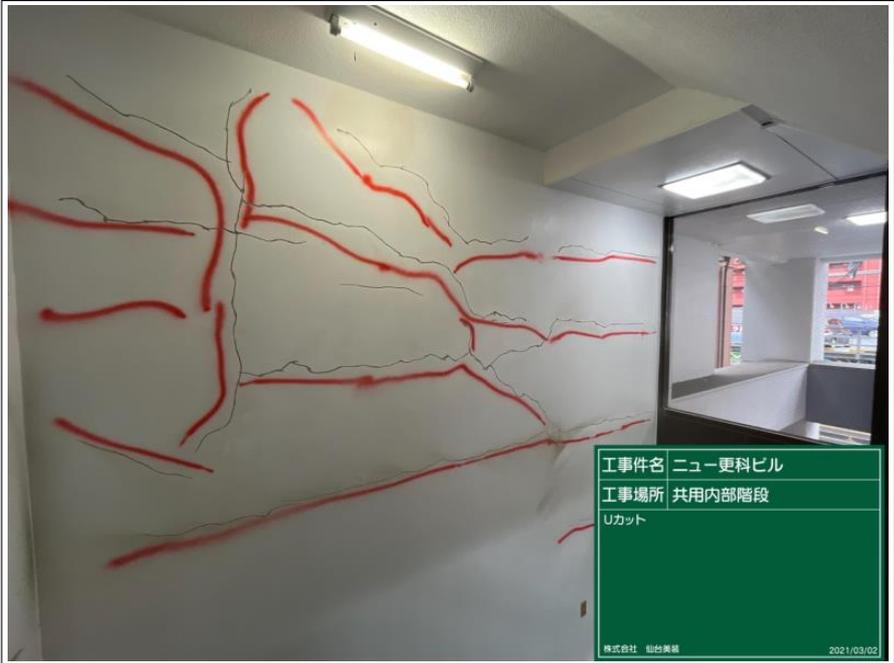
工程2

Uカット

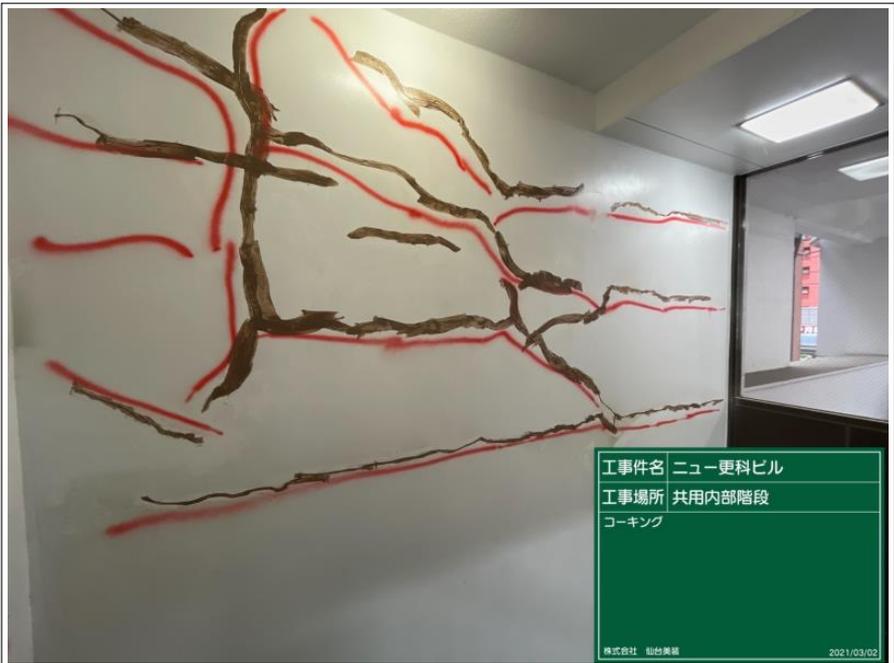
工程3

Uカット部シーリング

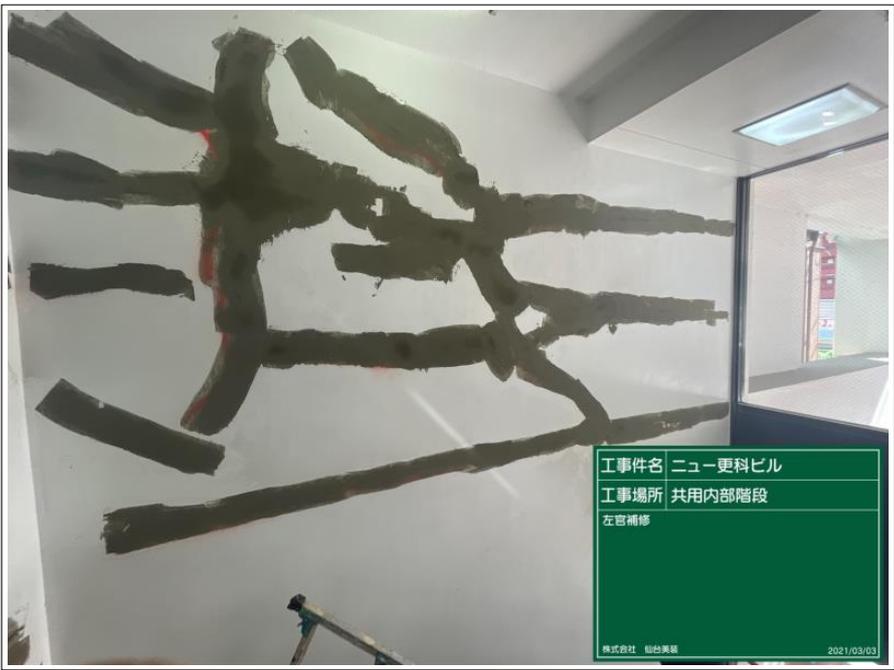
工程4

カチオン樹脂補修

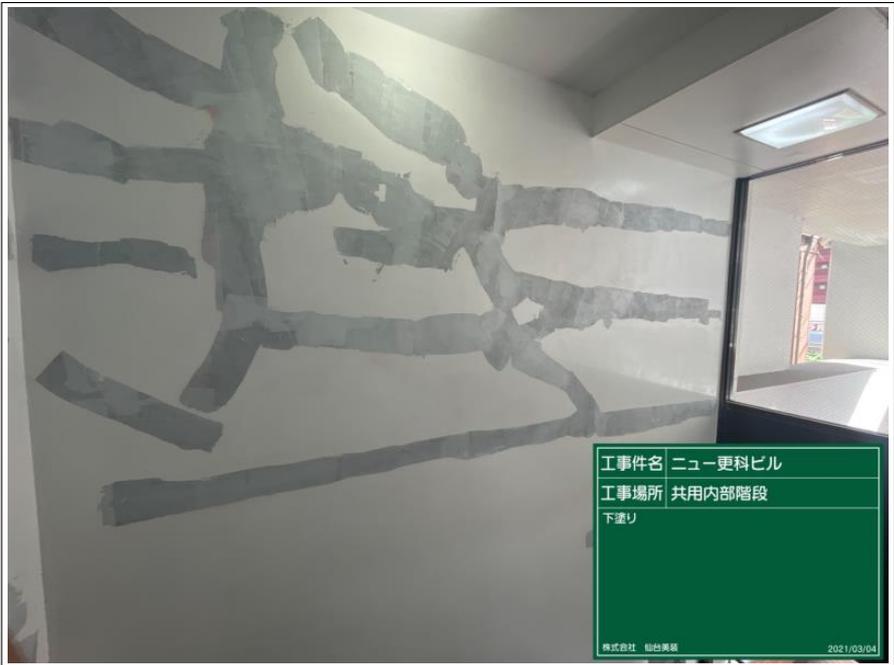
工程5

補修部塗装 ※下塗り

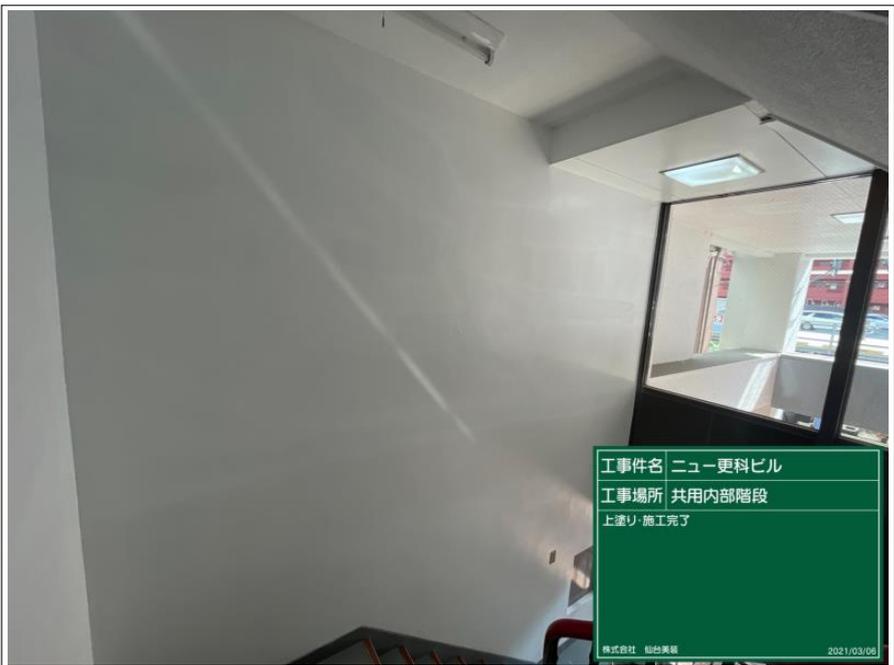
工程6

補修部塗装 ※上塗り
