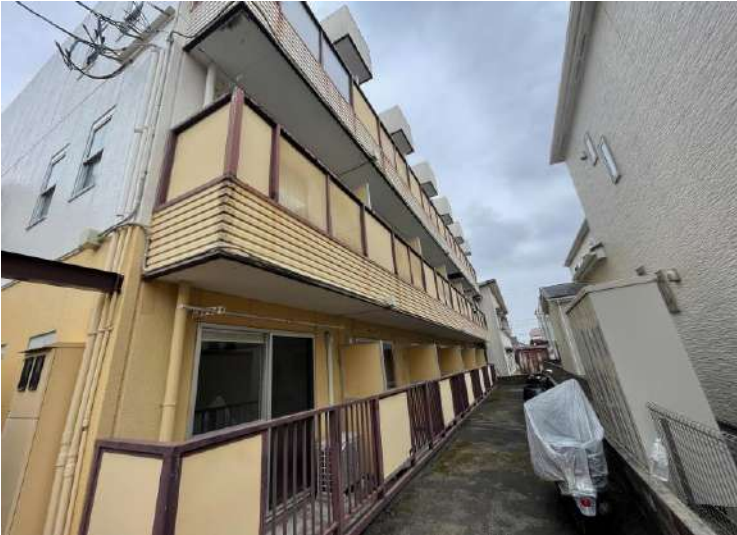
| | 備考：施工前状況 |

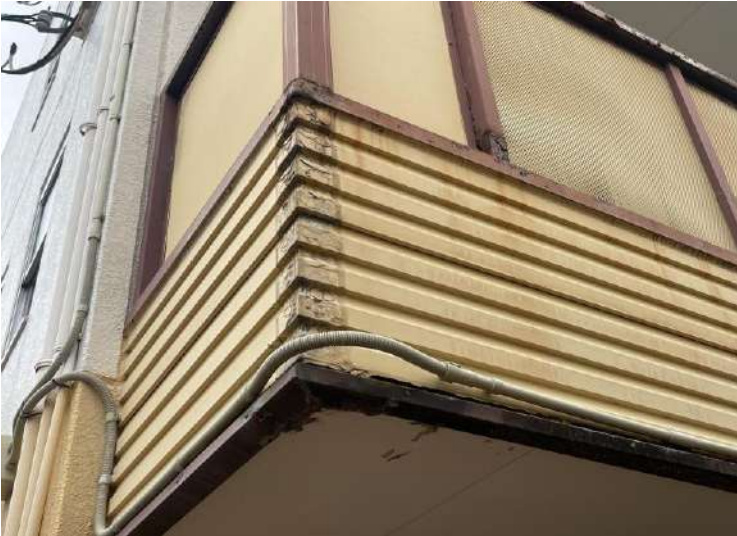
| | 備考：施工前状況 |

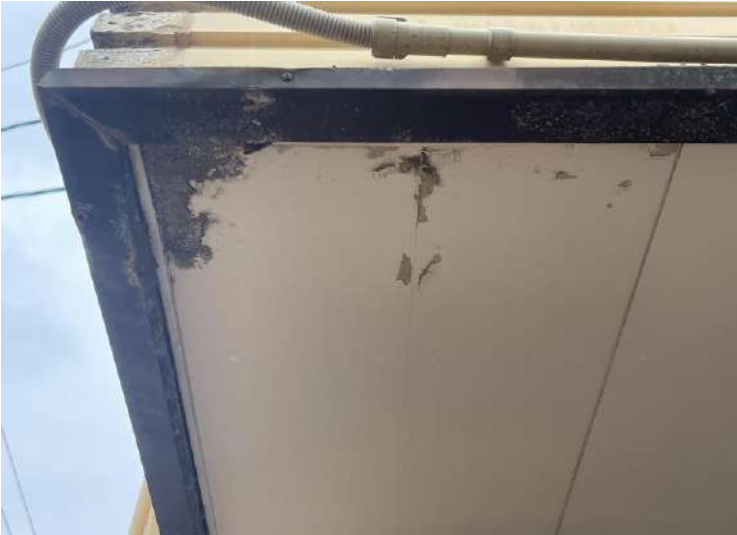
| | 備考：施工前状況 |

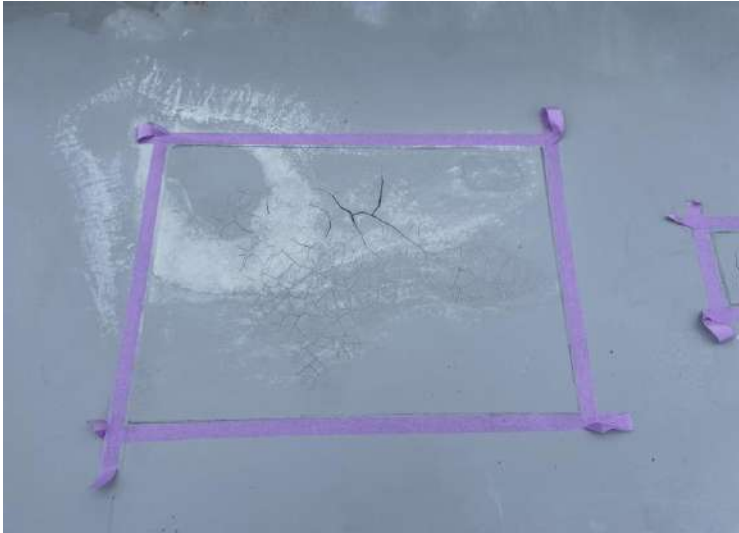
| | 備考：屋上防水 部分修繕 施工前 |

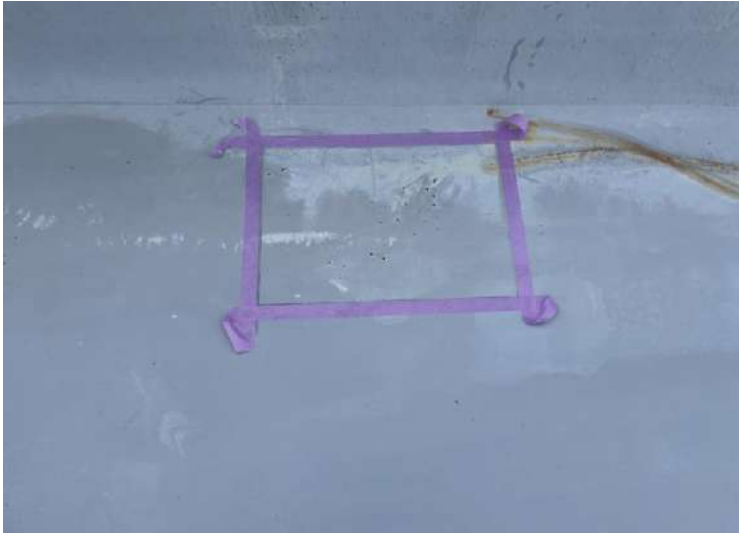
| | 備考：屋上防水 部分修繕 施工前 |

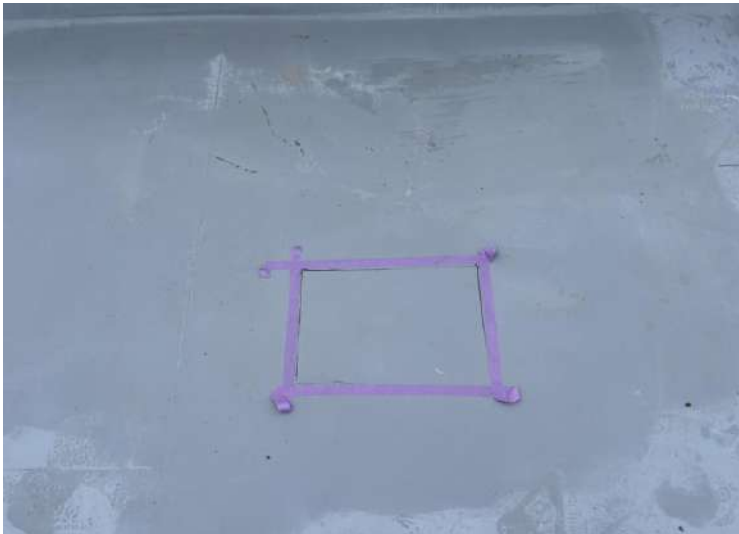
| | 備考：屋上防水 部分修繕 施工前 |

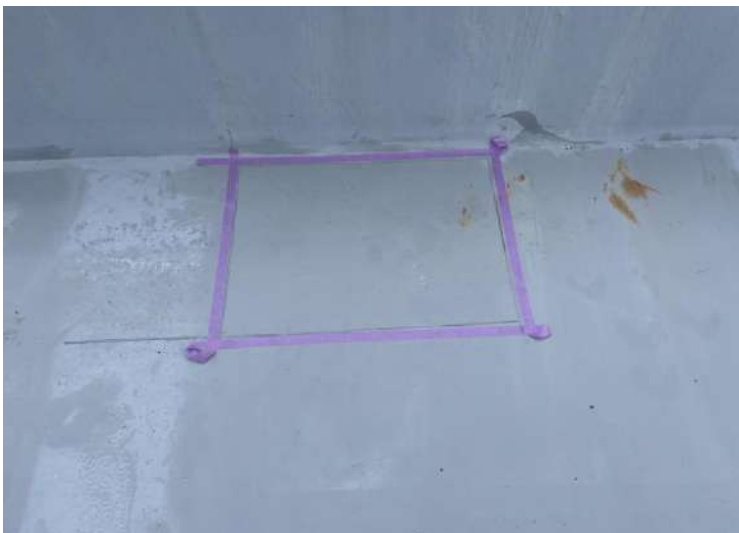
| | 備考：屋上防水 部分修繕 施工前 |

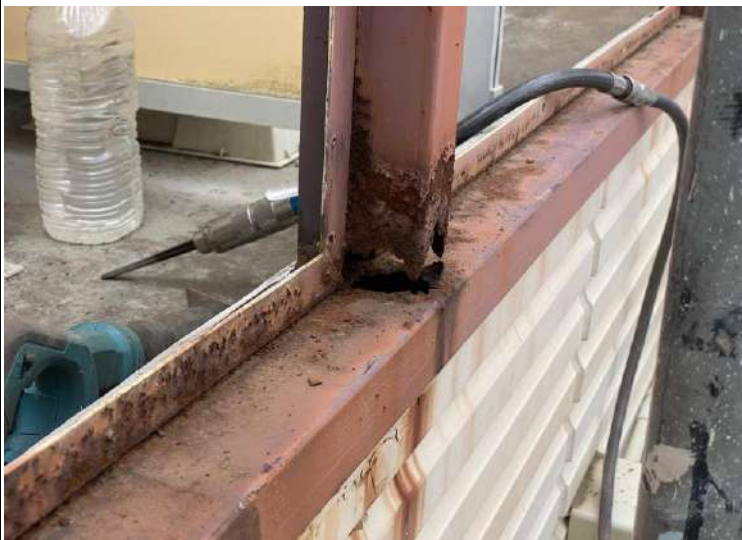
| | <div data-bbox="890 1424 1460 1473">分類名：写真</div> <div data-bbox="890 1473 1460 1523">登録者：横山 祐治</div> <div data-bbox="890 1523 1460 1572"></div> <div data-bbox="890 1572 1460 1910">備考：手摺部溶接工事<br/>施工前</div> <div data-bbox="890 1910 1460 2072">ファイル名：AC0911AD-6DA8-4E03-A34F-9FC4C3B5627D.jpeg</div> |

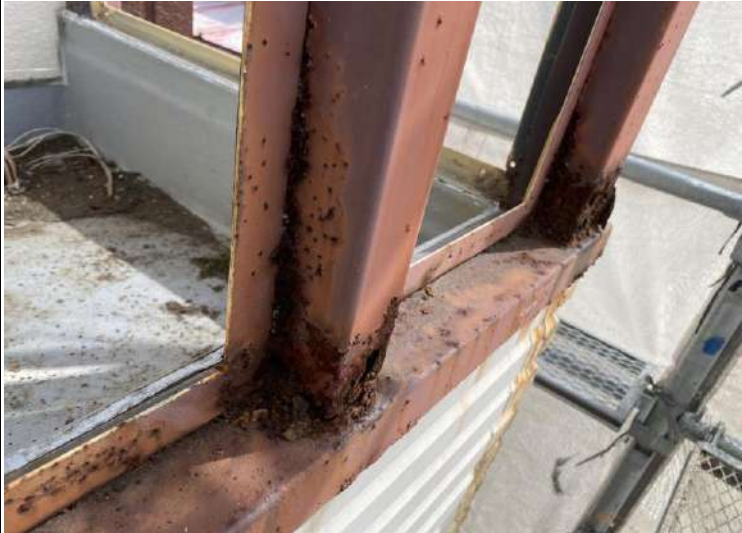
| | <div data-bbox="890 147 1460 197">分類名：写真</div> <div data-bbox="890 197 1460 246">登録者：横山 祐治</div> <div data-bbox="890 246 1460 295"></div> <div data-bbox="890 295 1460 633">備考：手摺部溶接工事<br/>施工前</div> <div data-bbox="890 633 1460 786">ファイル名：2EC9AB96-264A-49F6-9A6F-BAE2E0D680B9.jpeg</div> |

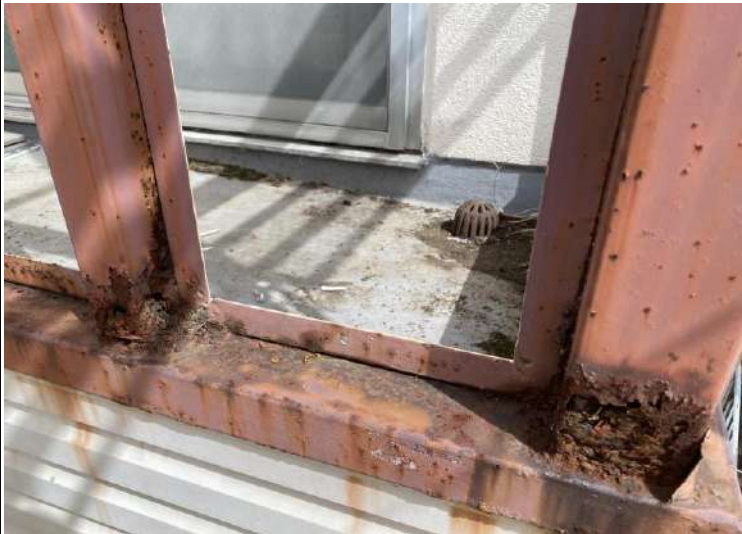
| | <div data-bbox="890 786 1460 835">分類名：写真</div> <div data-bbox="890 835 1460 884">登録者：横山 祐治</div> <div data-bbox="890 884 1460 934"></div> <div data-bbox="890 934 1460 1272">備考：手摺部溶接工事<br/>施工前</div> <div data-bbox="890 1272 1460 1424">ファイル名：B60ED5FD-E1C8-4DB1-9371-EDF462278C5F.jpeg</div> |

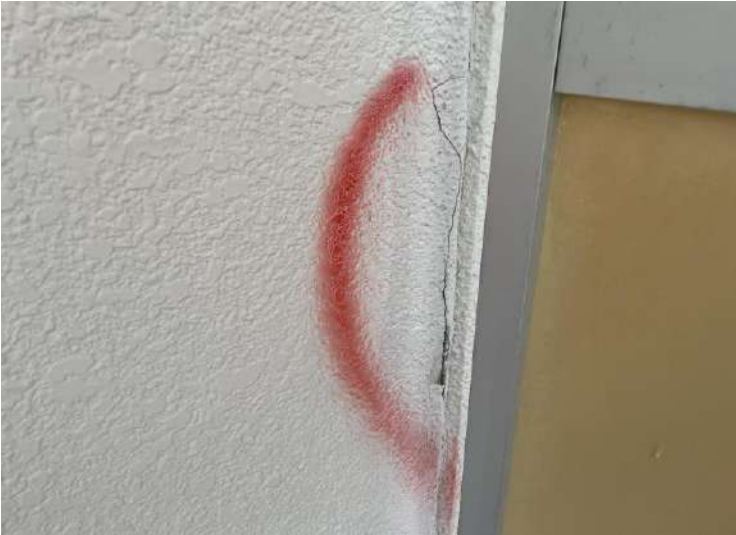
| | 備考：左官工事<br>施工前 |

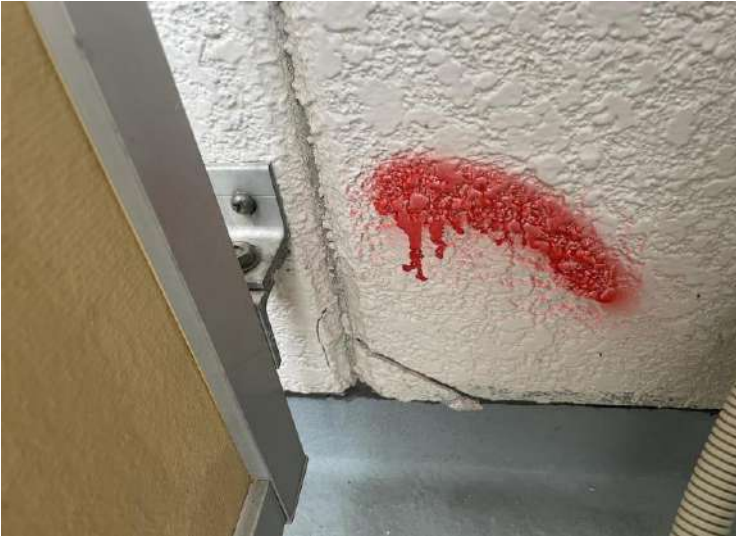
| | 備考：左官工事<br>施工前 |

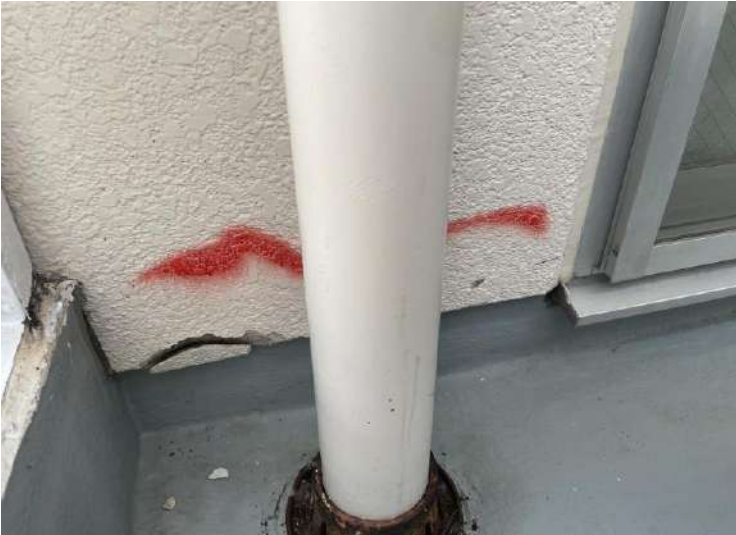
| | 備考：左官工事<br>施工前 |

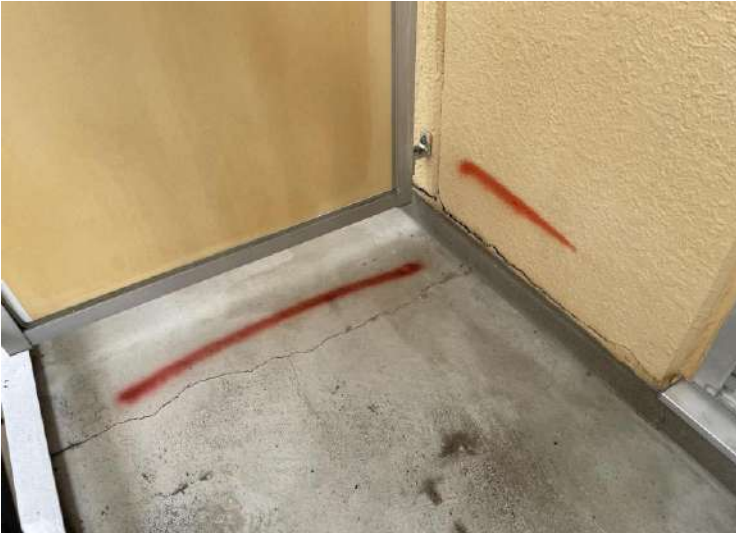
| | 備考：左官工事<br>施工前 |

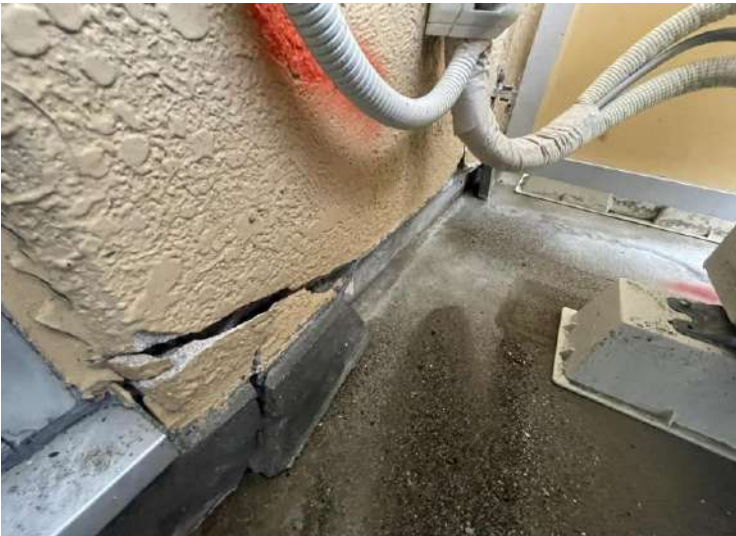
| | 備考：左官工事<br>施工前 |

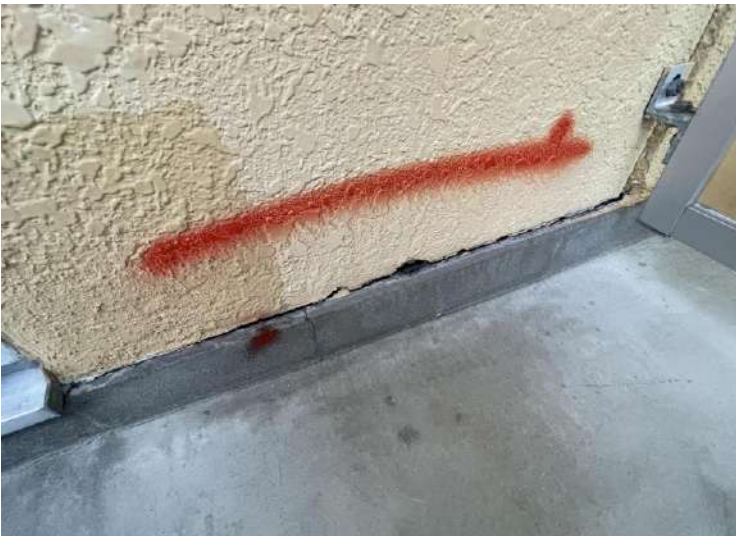
| | 備考：左官工事<br>施工前 |

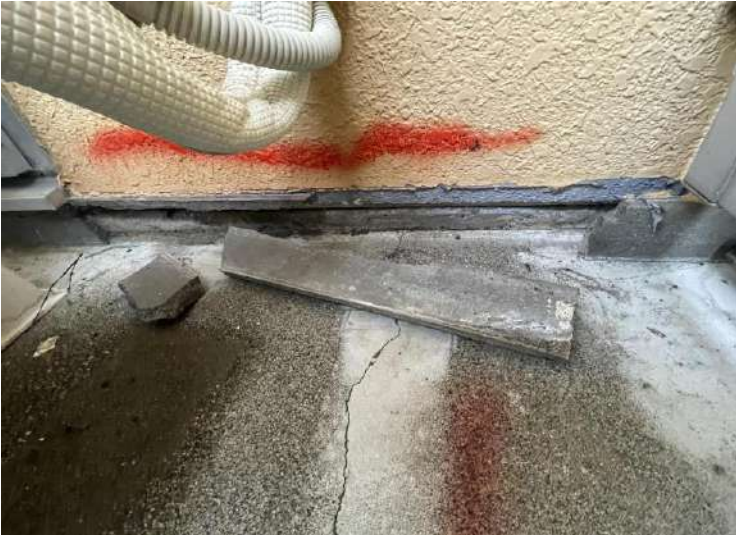
| | 備考：左官工事<br>施工前 |

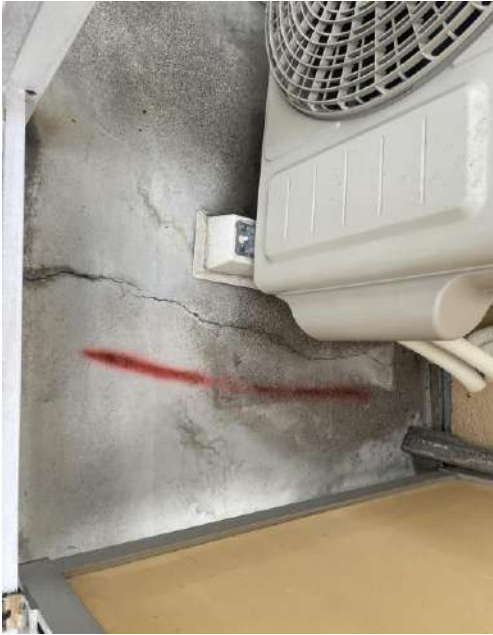
| | 備考：左官工事<br>施工前 |

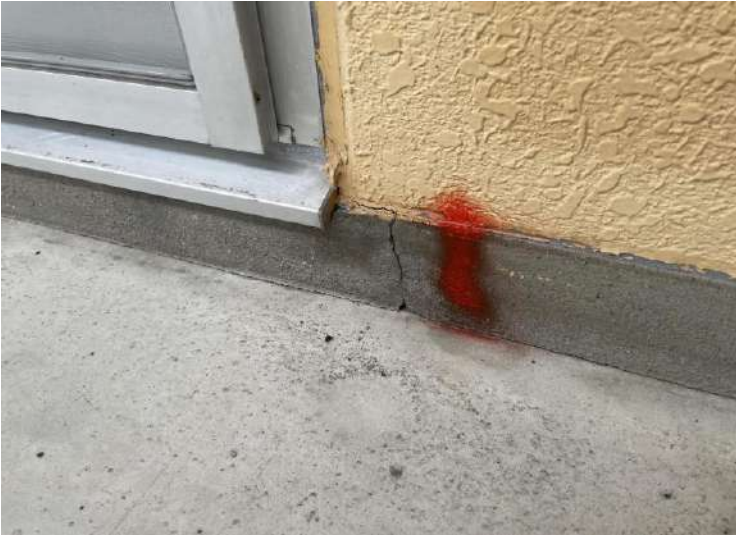
| | 備考：左官工事<br>施工前 |

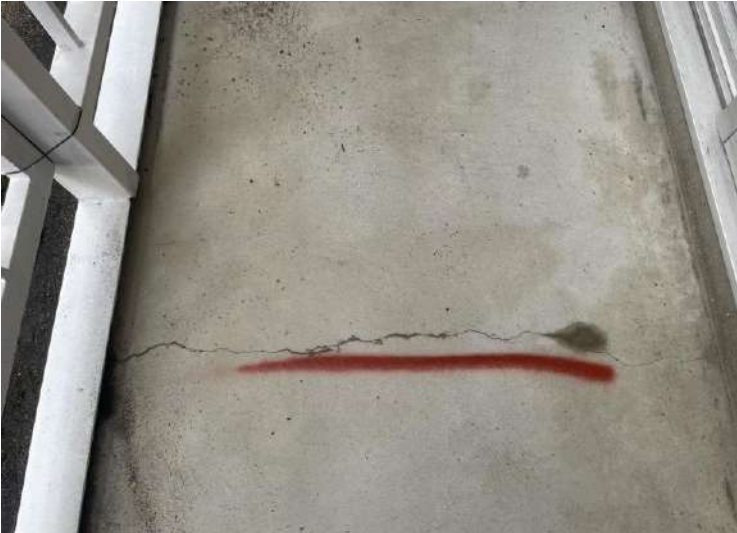
| | 備考：左官工事<br>施工前 |

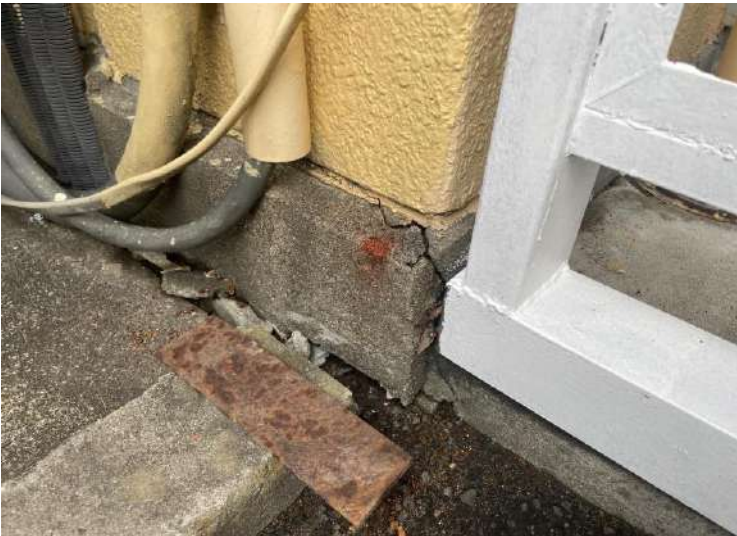
| | 備考：左官工事<br>施工前 |

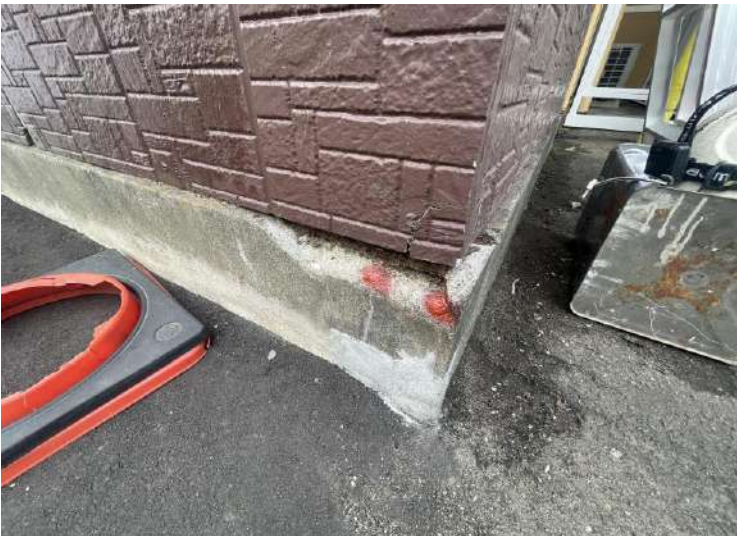
| | 備考：左官工事<br>施工前 |

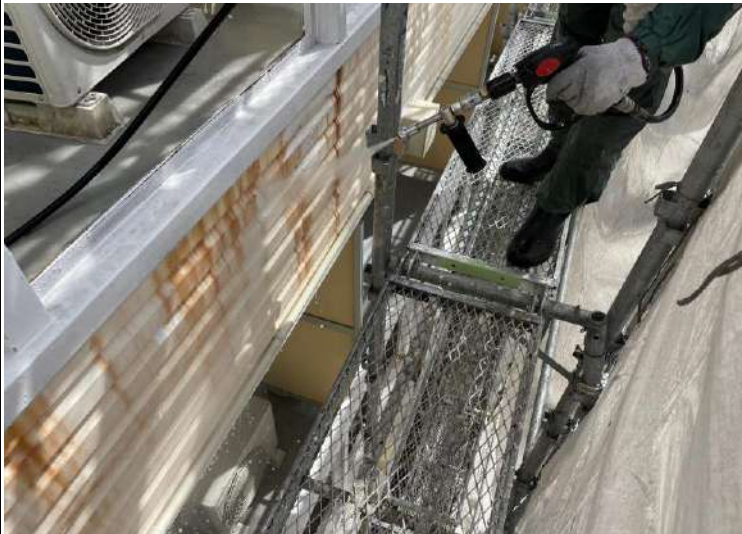
| | <div data-bbox="890 786 1460 835">分類名：写真</div> <div data-bbox="890 835 1460 884">登録者：横山 祐治</div> <div data-bbox="890 884 1460 934"></div> <div data-bbox="890 934 1460 1272">備考：高圧洗浄作業<br/>外壁</div> <div data-bbox="890 1272 1460 1424">ファイル名：1C14AA80-56A0-4CEA-9C4F-58C608B00038.jpeg</div> |

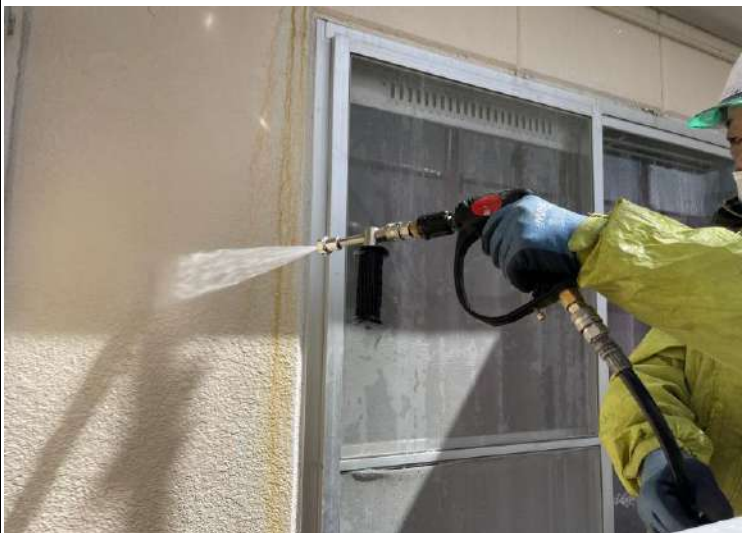
| | <div data-bbox="890 1424 1460 1473">分類名：写真</div> <div data-bbox="890 1473 1460 1523">登録者：横山 祐治</div> <div data-bbox="890 1523 1460 1572"></div> <div data-bbox="890 1572 1460 1910">備考：高圧洗浄作業<br/>外壁</div> <div data-bbox="890 1910 1460 2072">ファイル名：9E392D06-CDE7-4ECD-B1E2-BA6930E31167.jpeg</div> |

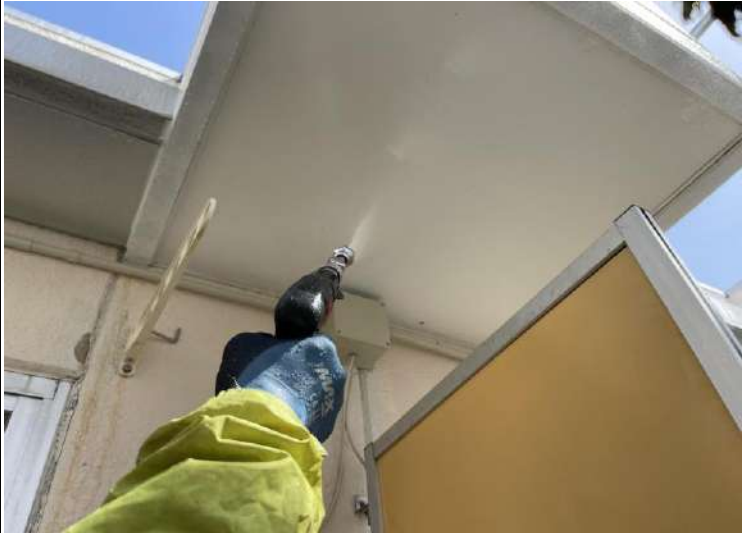
| | <div data-bbox="890 147 1452 197">分類名：写真</div> <div data-bbox="890 197 1452 297">登録者：横山 祐治</div> <div data-bbox="890 297 1452 633">備考：高圧洗浄作業<br/>軒天</div> <div data-bbox="890 633 1452 786">ファイル名：43E8FB52-E52E-4C9F-8967-6A2E434C2509.jpeg</div> |

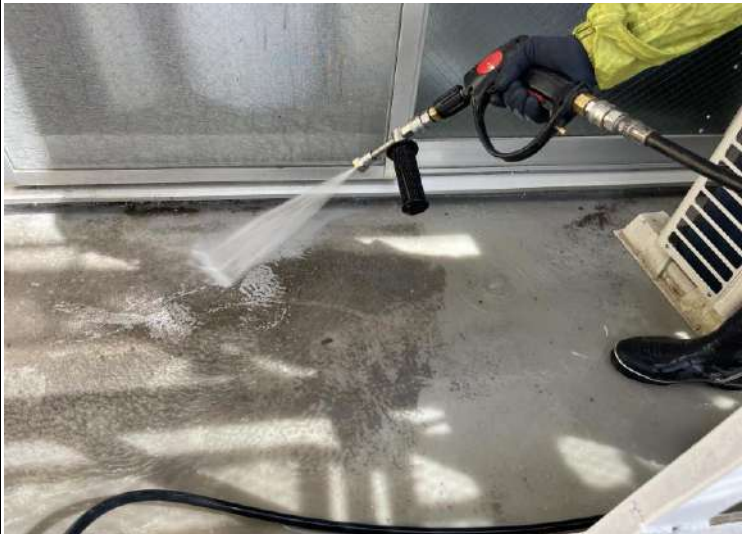
| | <div data-bbox="890 786 1452 835">分類名：写真</div> <div data-bbox="890 835 1452 936">登録者：横山 祐治</div> <div data-bbox="890 936 1452 1272">備考：高圧洗浄作業<br/>床</div> <div data-bbox="890 1272 1452 1424">ファイル名：AF9DB7D0-FE69-47C6-9D3C-E6EBE67DED0A.jpeg</div> |

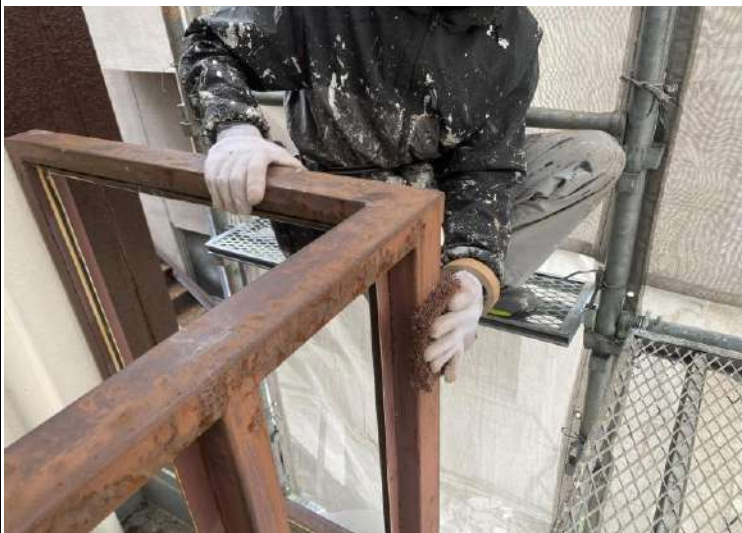
| | <div data-bbox="890 1424 1452 1473">分類名：写真</div> <div data-bbox="890 1473 1452 1574">登録者：横山 祐治</div> <div data-bbox="890 1574 1452 1910">備考：塗装作業<br/>手摺 ケレン</div> <div data-bbox="890 1910 1452 2060">ファイル名：FBBEF011-23C5-45C6-A187-491294AD0DDD.jpeg</div> |

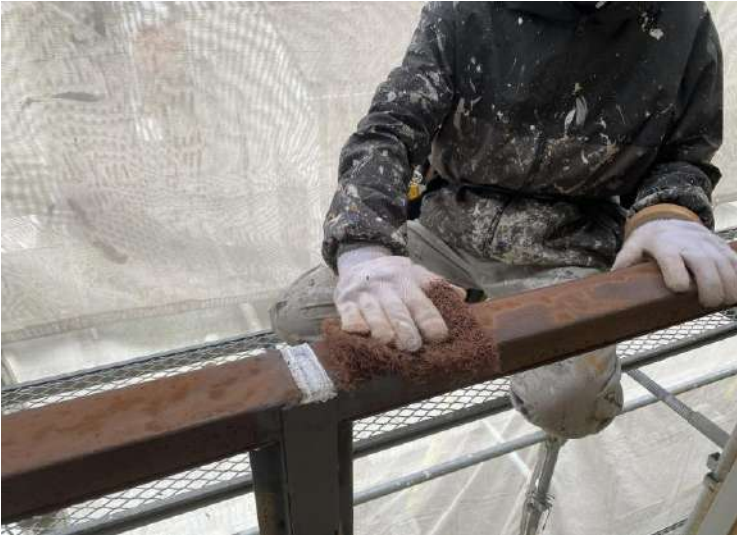
| | 備考：塗装作業<br>手摺 ケレン |

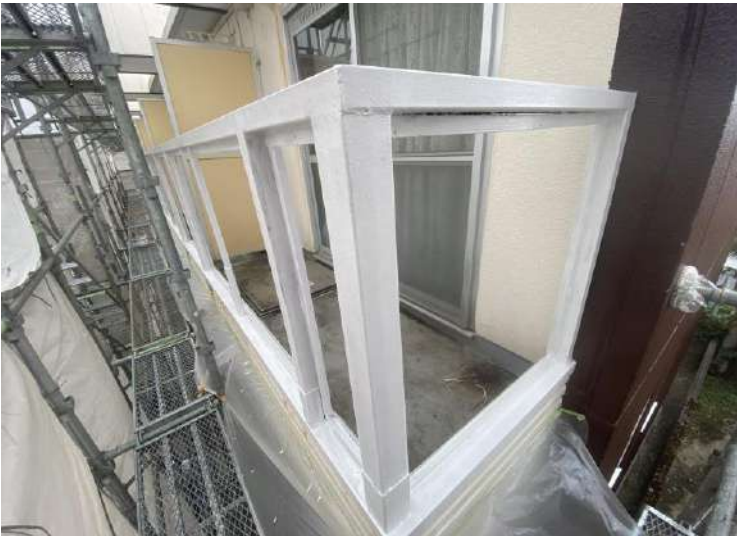
| | 備考：塗装作業<br>手摺 下塗り |

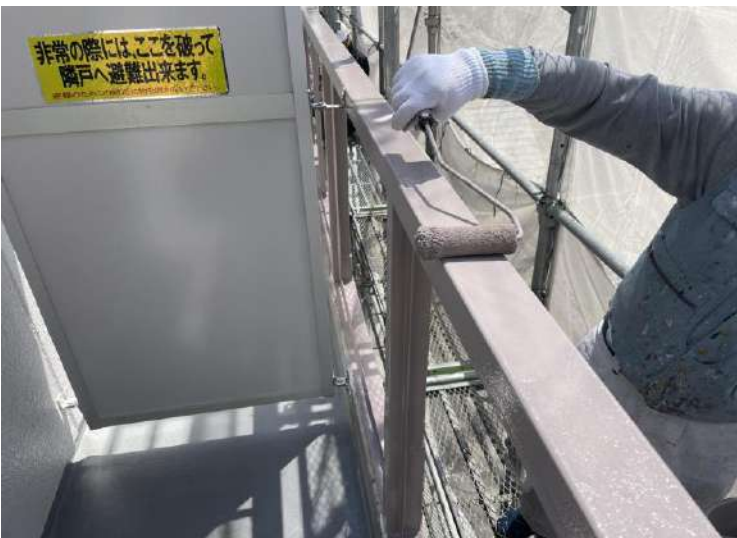
| | 備考：塗装作業<br>手摺 上塗り |

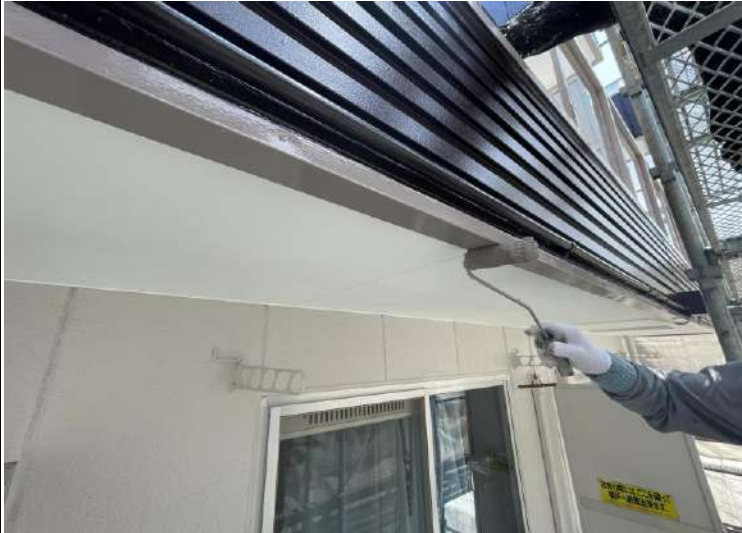
| | <div data-bbox="890 147 1460 197">分類名：写真</div> <div data-bbox="890 197 1460 297">登録者：横山 祐治</div> <div data-bbox="890 297 1460 633">備考：塗装作業<br/>廻り縁 上塗り</div> <div data-bbox="890 633 1460 786">ファイル名：IMG_6219.jpeg</div> |

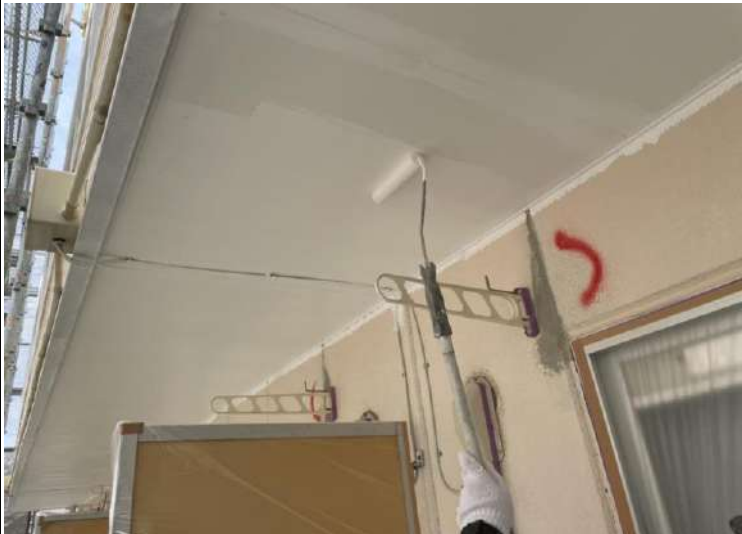
| | <div data-bbox="890 786 1460 835">分類名：写真</div> <div data-bbox="890 835 1460 936">登録者：横山 祐治</div> <div data-bbox="890 936 1460 1272">備考：塗装作業<br/>軒天 上塗り1回目</div> <div data-bbox="890 1272 1460 1424">ファイル名：3C525B8F-5EA4-41A1-B9FC-05BAD98B2417.jpeg</div> |

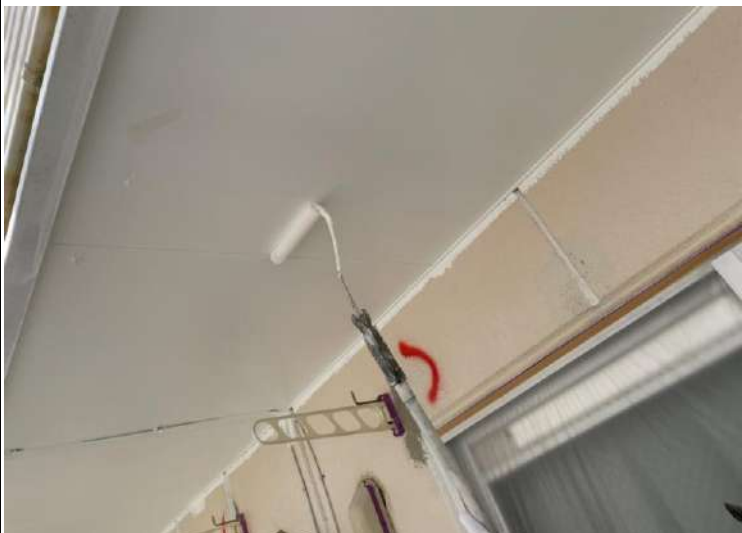
| | <div data-bbox="890 1424 1460 1473">分類名：写真</div> <div data-bbox="890 1473 1460 1574">登録者：横山 祐治</div> <div data-bbox="890 1574 1460 1910">備考：塗装作業<br/>軒天 上塗り2回目</div> <div data-bbox="890 1910 1460 2063">ファイル名：DCEB54FF-60F4-411A-8C82-4E5C245E4C55.jpeg</div> |

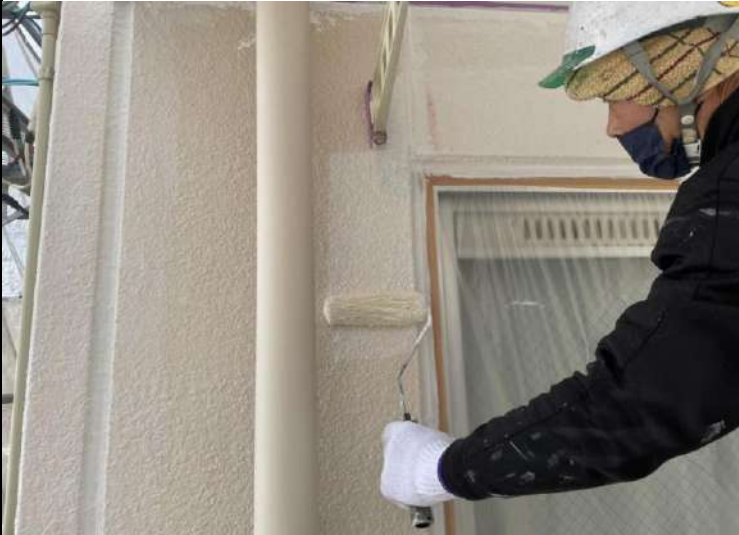
| | 備考：塗装作業<br>外壁 下塗り |

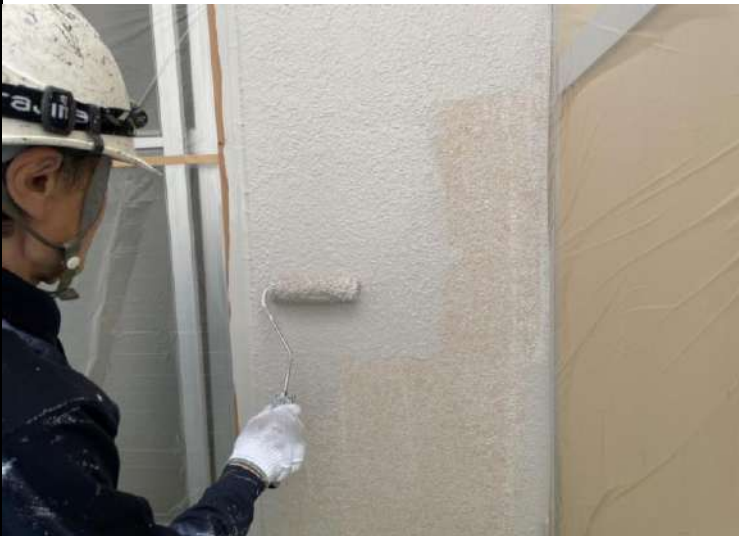
| | 備考：塗装作業<br>外壁 上塗り1回目 |

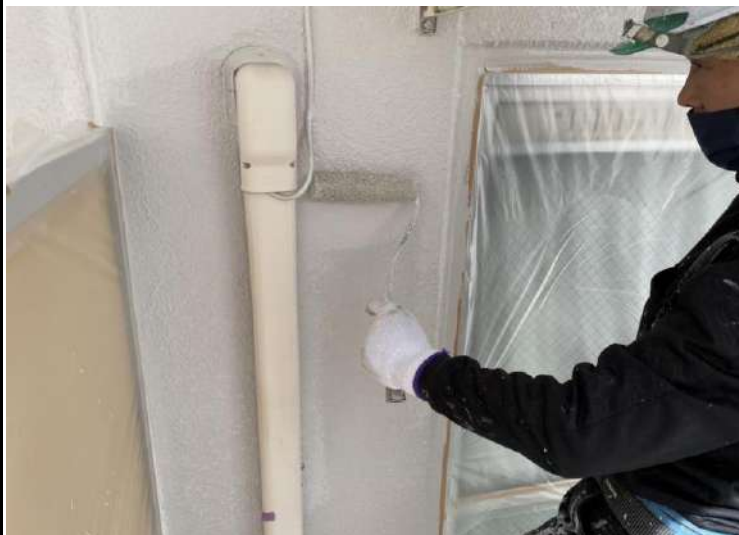
| | 備考：塗装作業<br>外壁 上塗り2回目 |

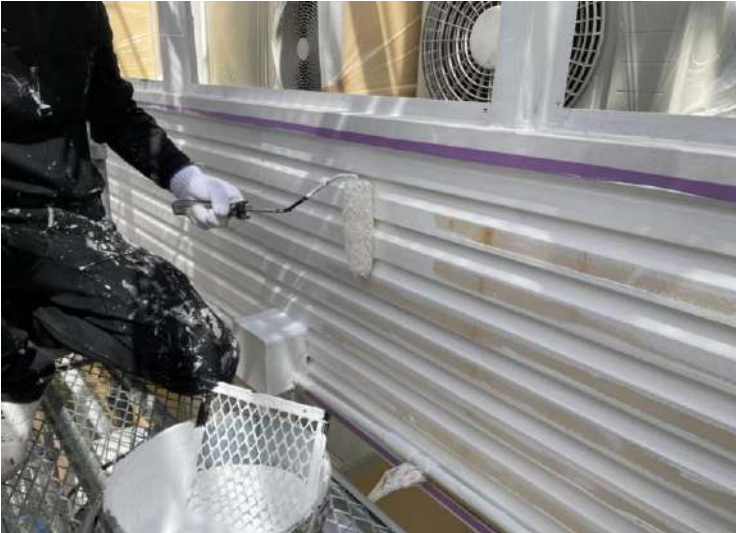
| | 備考：塗装作業<br>外壁 下塗り |

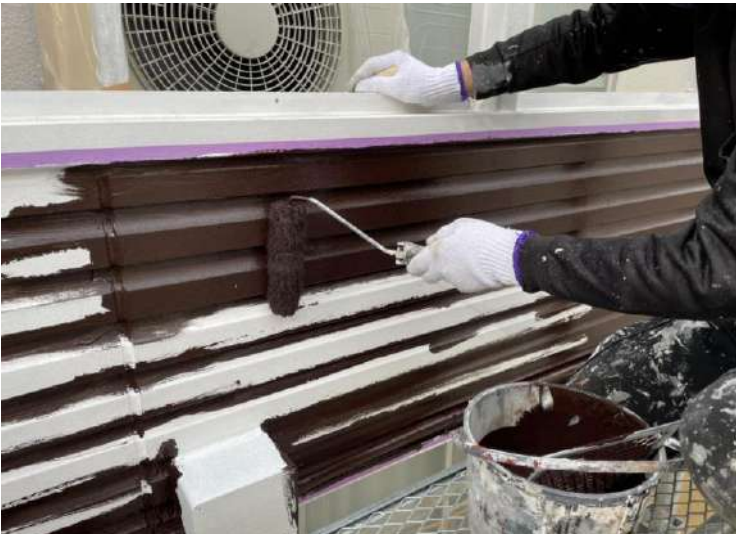
| | 備考：塗装作業<br>外壁 上塗り1回目 |

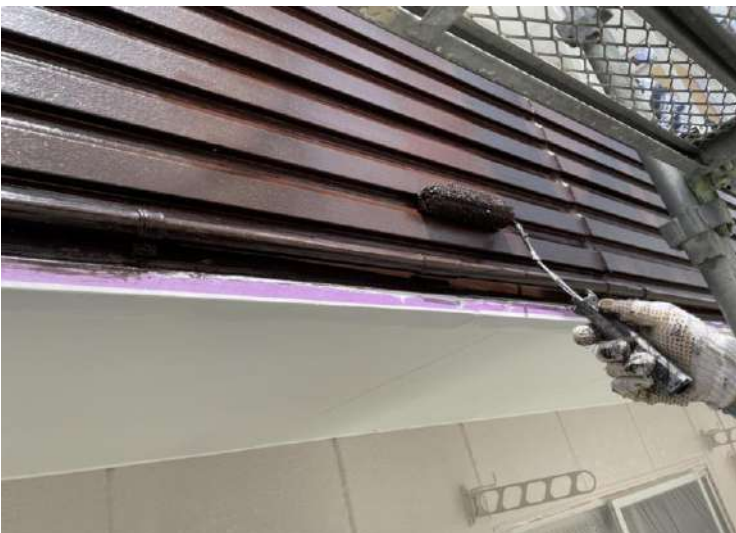
| | 備考：塗装作業<br>外壁 上塗り2回目 |

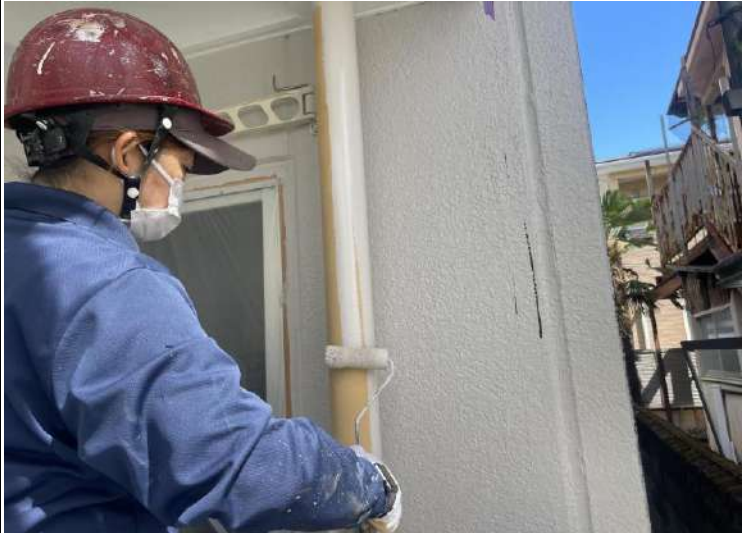
| | <div data-bbox="890 147 1453 197">分類名：写真</div> <div data-bbox="890 197 1453 297"> <div data-bbox="890 197 1453 244">登録者：横山 祐治</div> <div data-bbox="890 244 1453 297"></div> </div> <div data-bbox="890 297 1453 633"> <div data-bbox="890 297 1453 347">備考：塗装作業</div> <div data-bbox="890 347 1453 633"> <div data-bbox="890 347 1453 396">縦樋 上塗り1回目</div> <div data-bbox="890 396 1453 633"></div> </div> </div> <div data-bbox="890 633 1453 786"> <div data-bbox="890 633 1453 786"> <div data-bbox="890 633 1453 786">ファイル名：F6F2B2E7-DE68-40CD-82A2-CE5E101A2BE1.jpeg</div> </div> </div> |

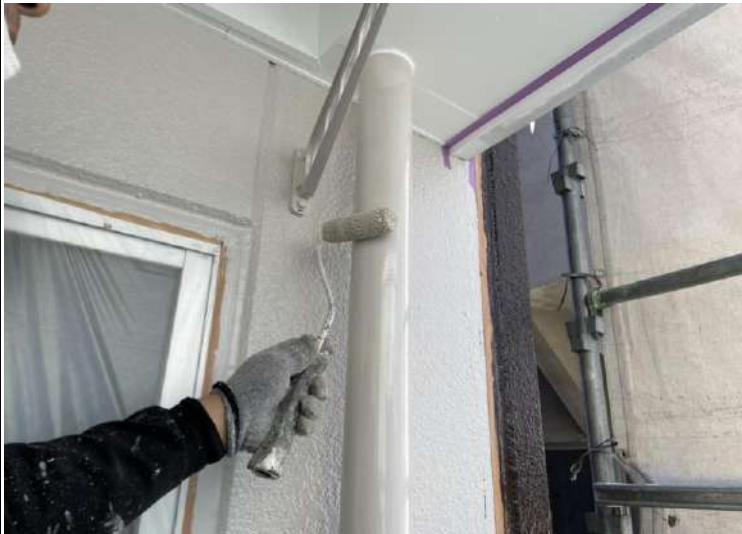
| | <div data-bbox="890 786 1453 835">分類名：写真</div> <div data-bbox="890 835 1453 936"> <div data-bbox="890 835 1453 884">登録者：横山 祐治</div> <div data-bbox="890 884 1453 936"></div> </div> <div data-bbox="890 936 1453 1272"> <div data-bbox="890 936 1453 985">備考：塗装作業</div> <div data-bbox="890 985 1453 1272"> <div data-bbox="890 985 1453 1034">縦樋 上塗り2回目</div> <div data-bbox="890 1034 1453 1272"></div> </div> </div> <div data-bbox="890 1272 1453 1424"> <div data-bbox="890 1272 1453 1424"> <div data-bbox="890 1272 1453 1424">ファイル名：IMG_6061.jpeg</div> </div> </div> |

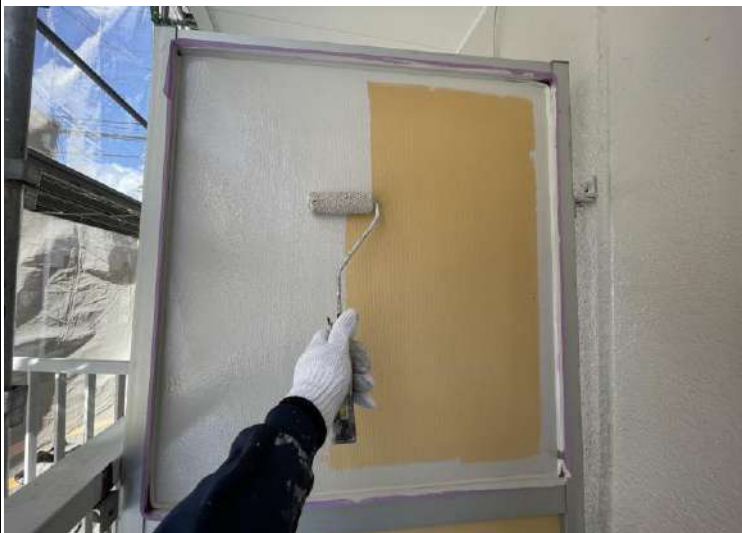
| | <div data-bbox="890 1424 1453 1473">分類名：写真</div> <div data-bbox="890 1473 1453 1574"> <div data-bbox="890 1473 1453 1523">登録者：横山 祐治</div> <div data-bbox="890 1523 1453 1574"></div> </div> <div data-bbox="890 1574 1453 1910"> <div data-bbox="890 1574 1453 1624">備考：塗装作業</div> <div data-bbox="890 1624 1453 1910"> <div data-bbox="890 1624 1453 1673">隔て 上塗り1回目</div> <div data-bbox="890 1673 1453 1910"></div> </div> </div> <div data-bbox="890 1910 1453 2063"> <div data-bbox="890 1910 1453 2063"> <div data-bbox="890 1910 1453 2063">ファイル名：IMG_6043.jpeg</div> </div> </div> |

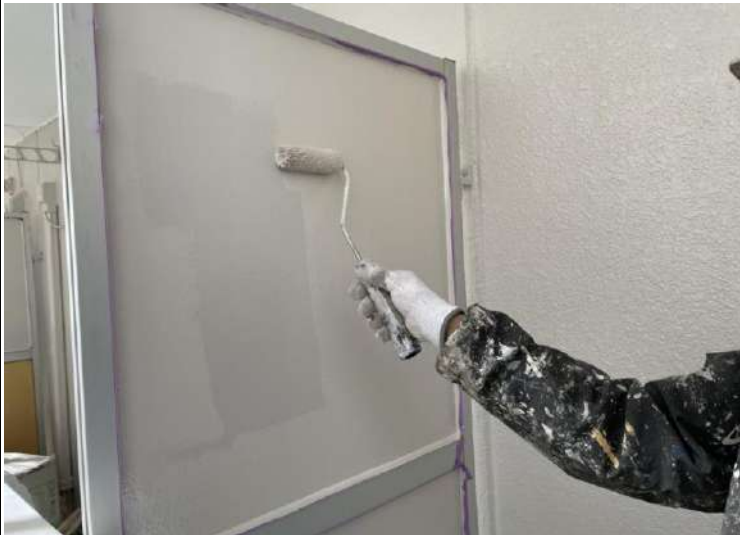
| | 備考：塗装作業<br>隔て 上塗り2回目 |

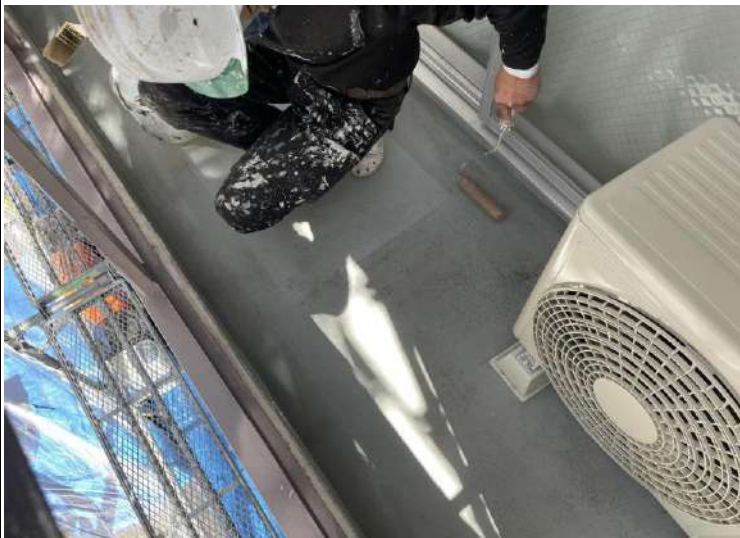
| | 備考：塗装作業<br>床 下塗り |

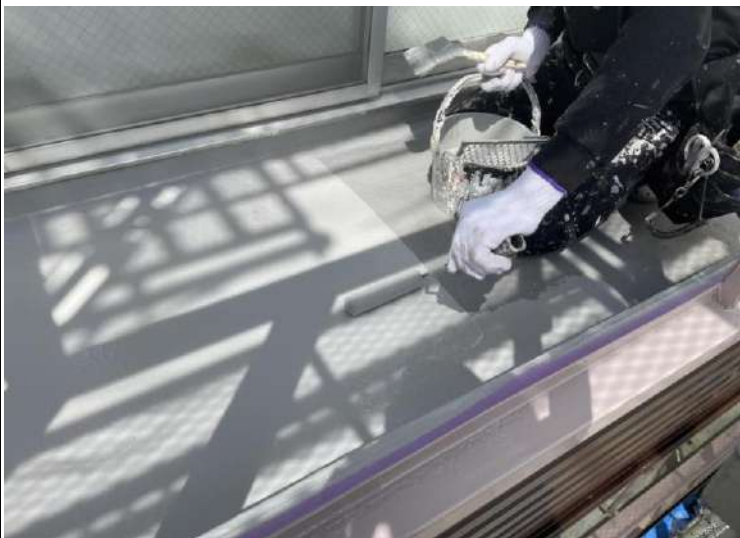
| | 備考：塗装作業<br>床 上塗り |

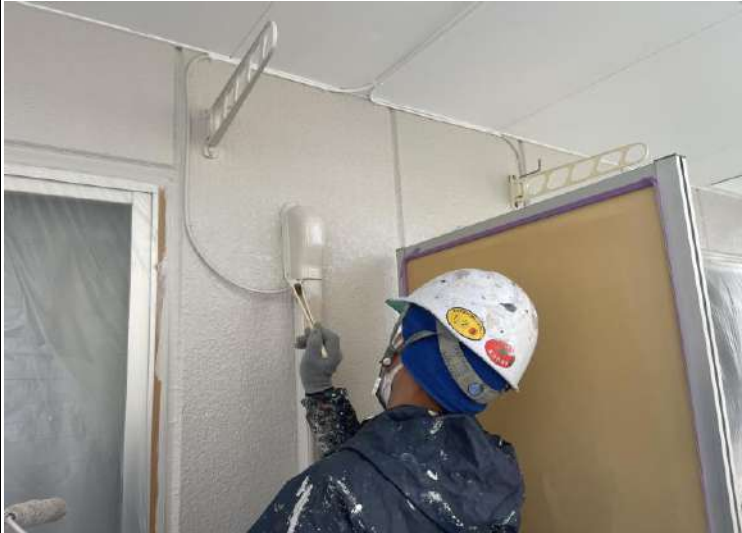
| | <div data-bbox="882 147 1460 197">分類名：写真</div> <div data-bbox="882 197 1460 244">登録者：横山 祐治</div> <div data-bbox="882 244 1460 293"></div> <div data-bbox="882 293 1460 633">備考：塗装作業<br/>エアコンカバー 上塗り1回目</div> <div data-bbox="882 633 1460 786">ファイル名：11D9263F-6C57-4AE7-A075-24D9527E4C38.jpeg</div> |

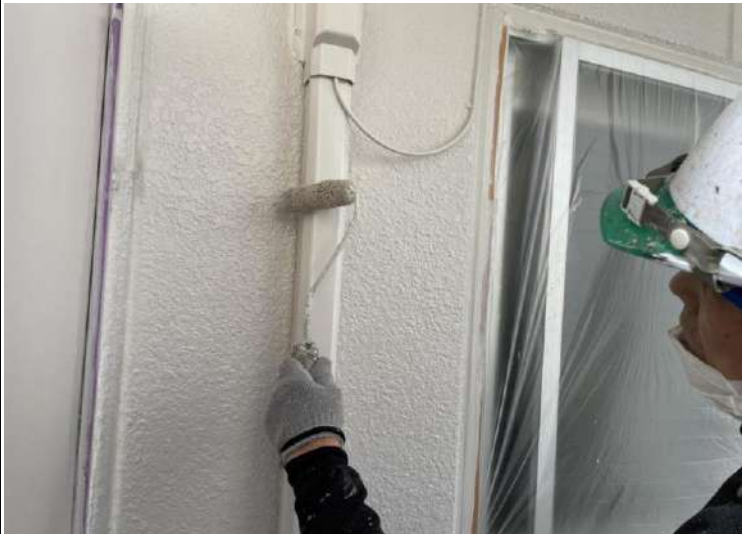
| | <div data-bbox="882 786 1460 835">分類名：写真</div> <div data-bbox="882 835 1460 884">登録者：横山 祐治</div> <div data-bbox="882 884 1460 934"></div> <div data-bbox="882 934 1460 1274">備考：塗装作業<br/>エアコンカバー 上塗り2回目</div> <div data-bbox="882 1274 1460 1424">ファイル名：IMG_6057.jpeg</div> |

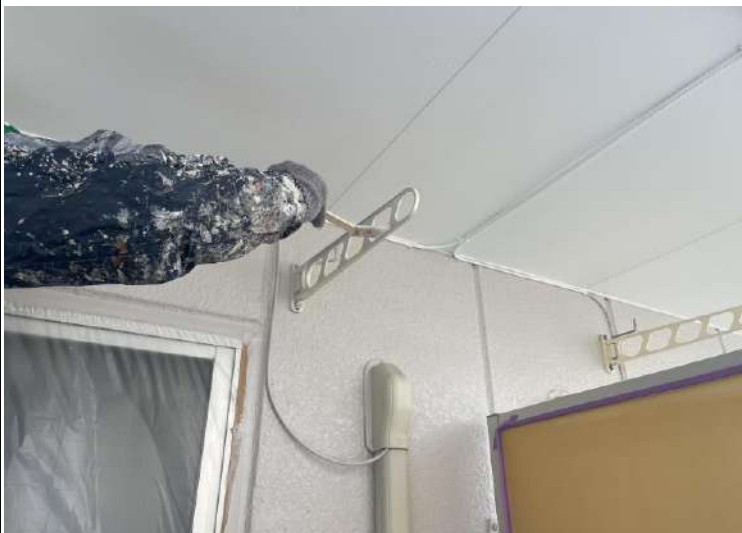
| | <div data-bbox="882 1424 1460 1473">分類名：写真</div> <div data-bbox="882 1473 1460 1523">登録者：横山 祐治</div> <div data-bbox="882 1523 1460 1572"></div> <div data-bbox="882 1572 1460 1912">備考：塗装作業<br/>物干し金具 上塗り1回目</div> <div data-bbox="882 1912 1460 2060">ファイル名：B09EA738-7E90-46B9-B2D7-C64E38BAF04D.jpeg</div> |

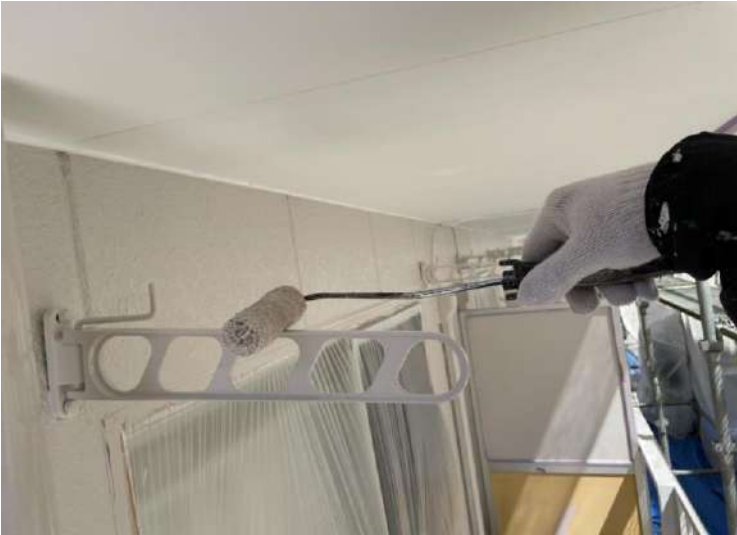
| | 備考：塗装作業<br>物干し金具 上塗り2回目 |

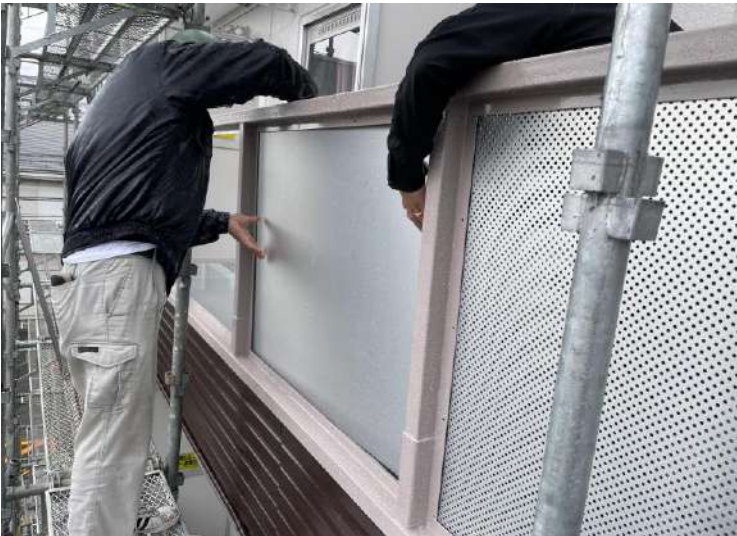
| | 備考：手摺板張替<br>新設 |

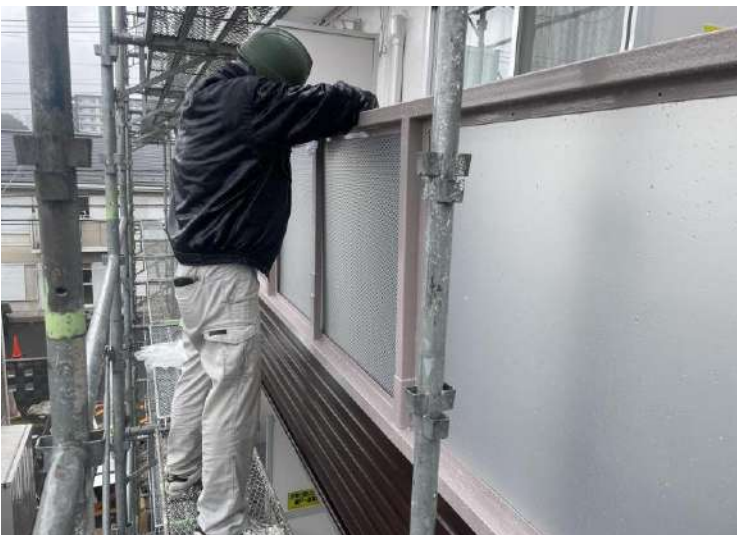
| | 備考：手摺板張替<br>新設 |
