ベルシティ MIYAZAKI 屋上等防水補修工事

# 施 工 写 真

2024 年 5 月

株式会社 仙台美装

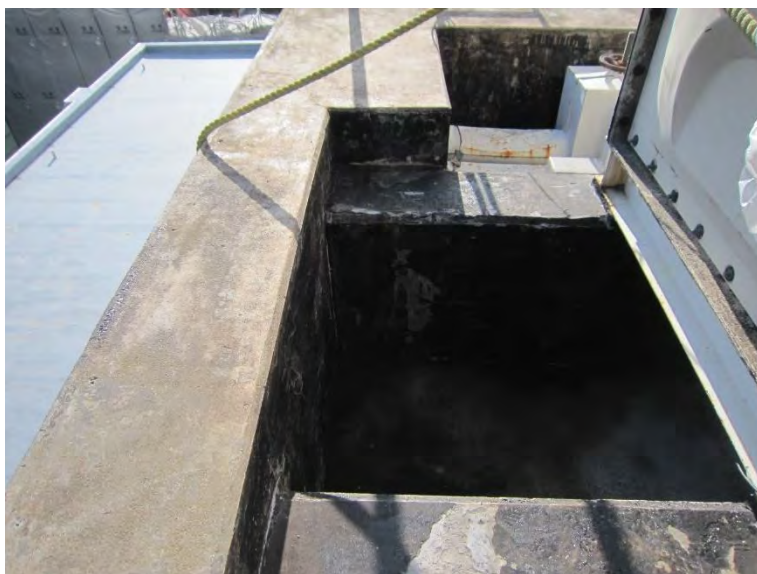
同 上

既存防水層撤去完了

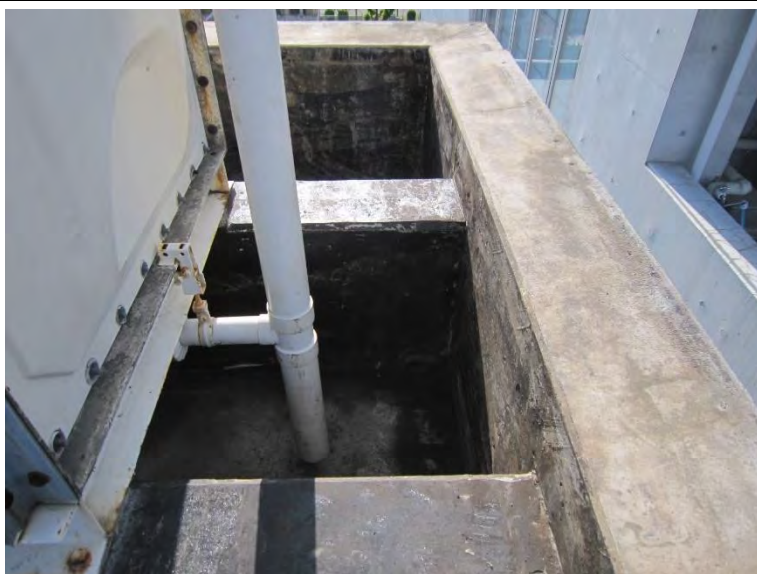
平場・立上り

既存防水層撤去完了(北側)

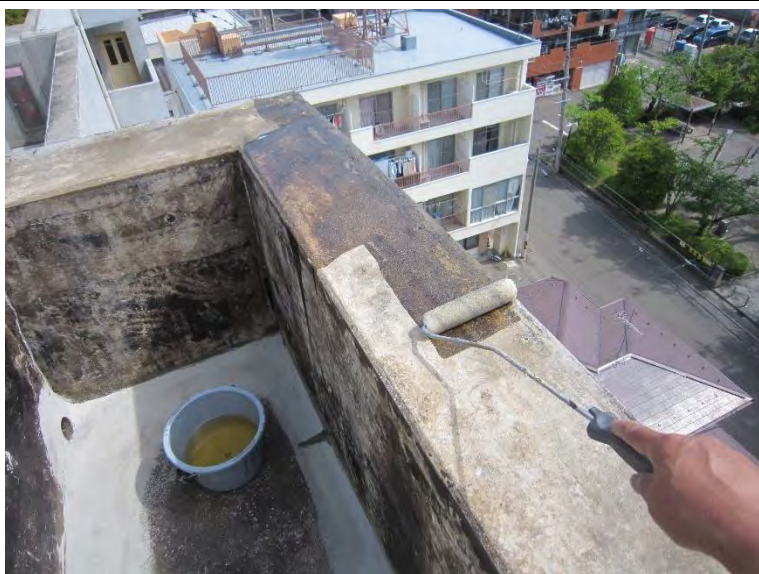
平場・立上り

下地補修完了

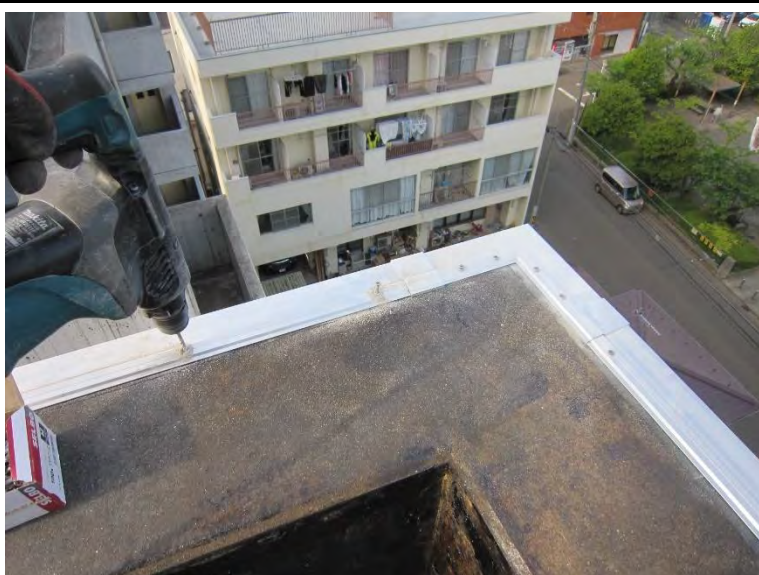
平場・立上り

プライマー塗布状況

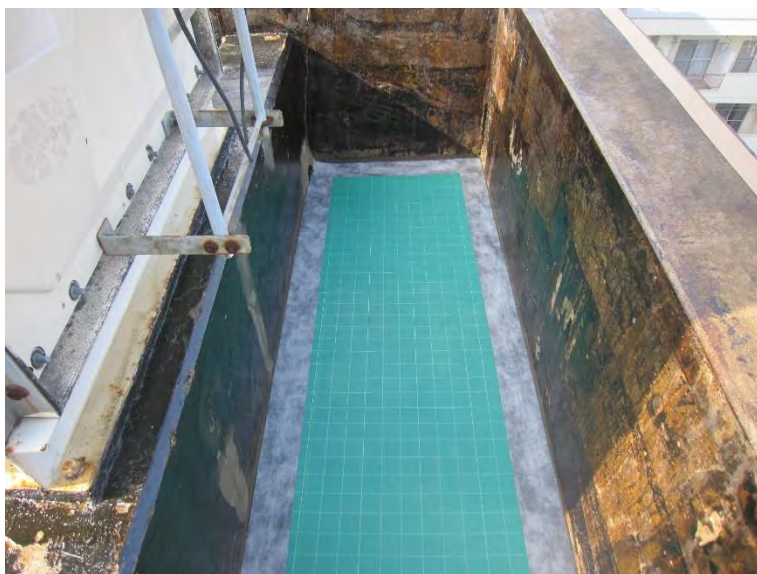
立上り

新規水切り金物設置状況

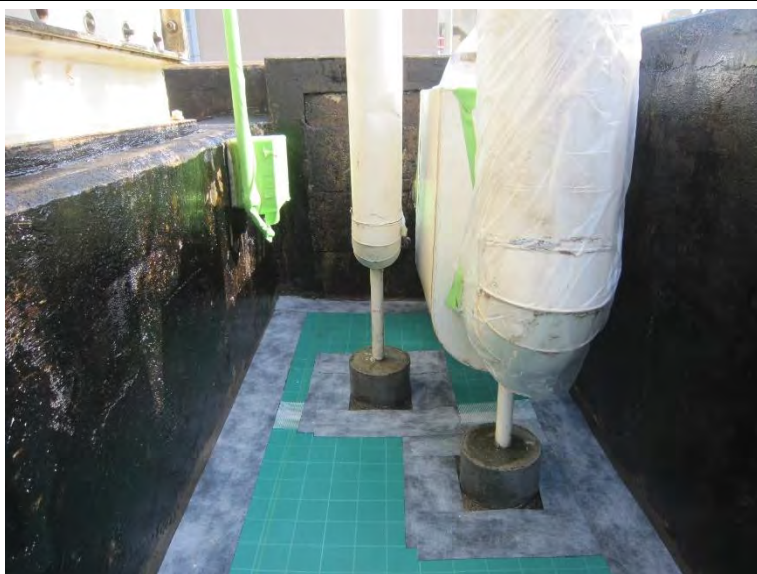
平 場

絶縁シート張り状況

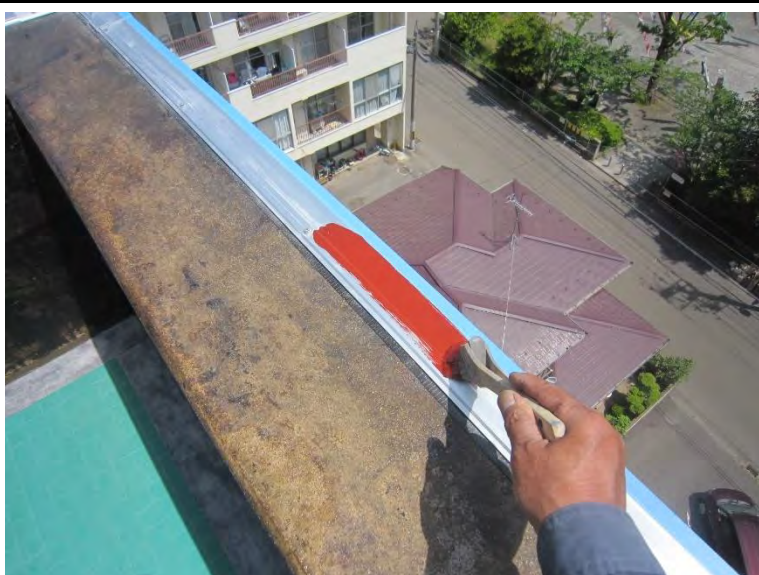
同 上

補強クロス、目止め状況

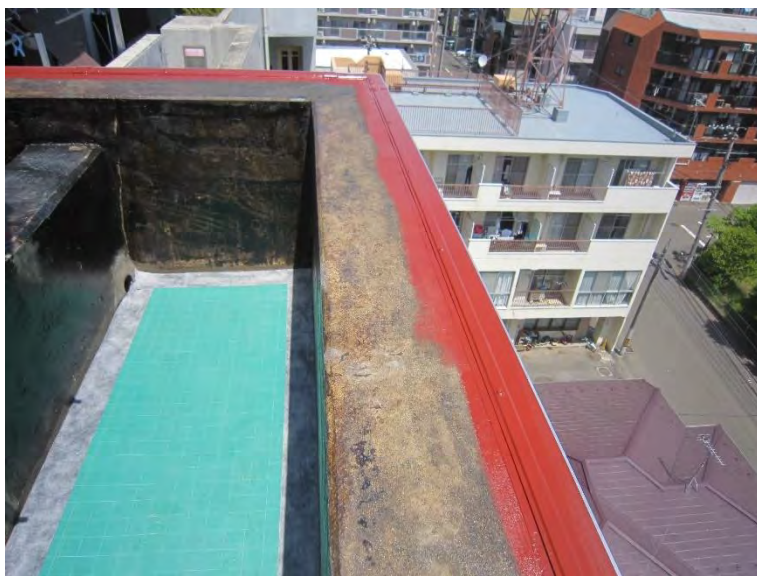
水切り金物

金属プライマー塗布状況

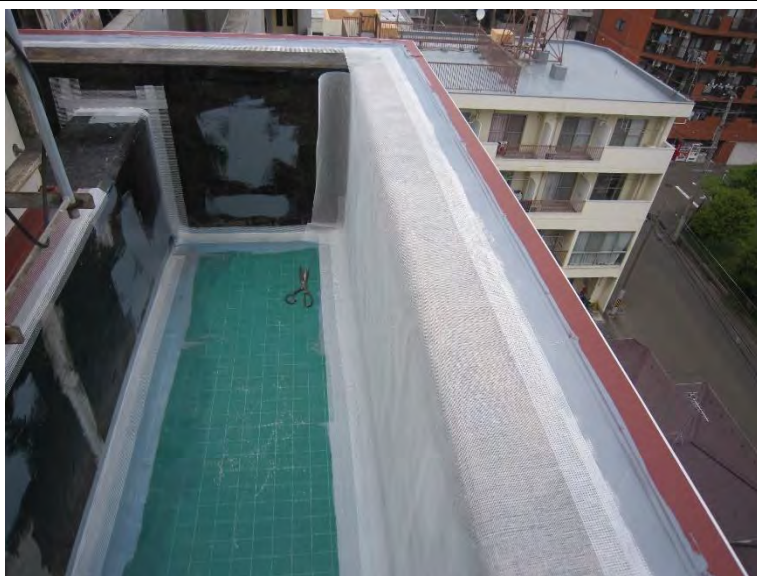
水切り金物

金属用プライマー塗布状況

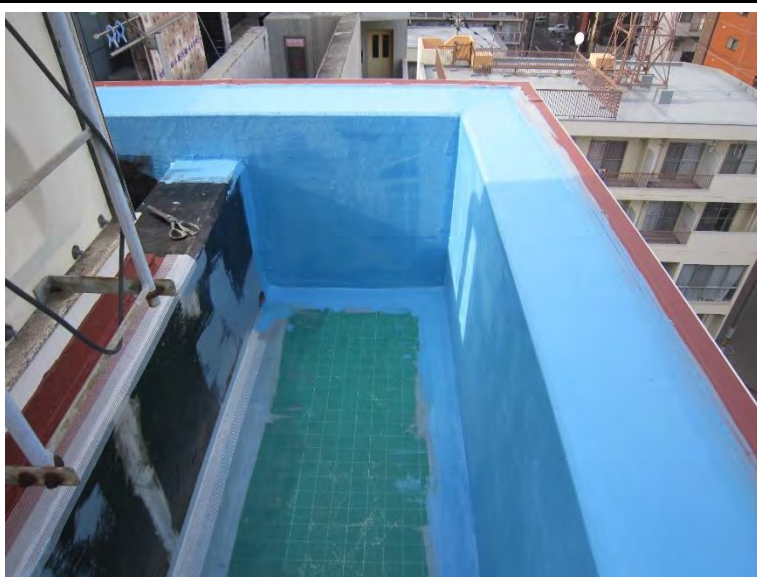
立上り

補強クロス張り状況

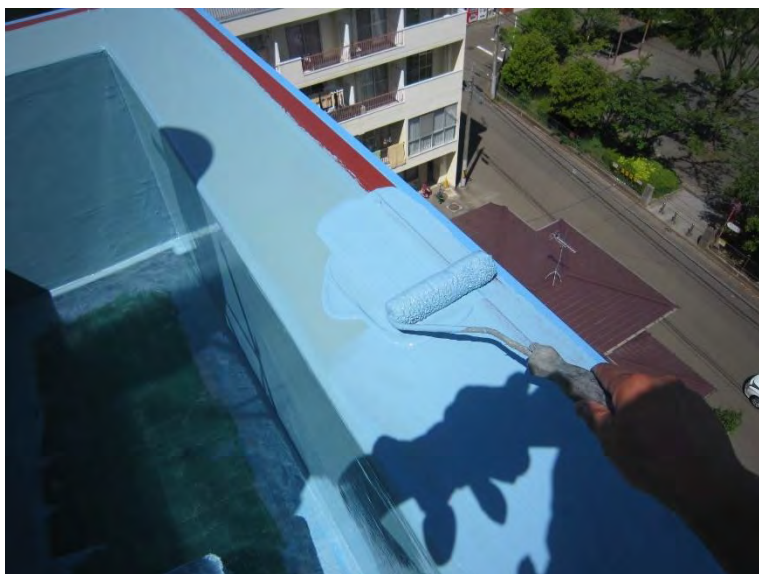
同 上

補強クロス目止め状況

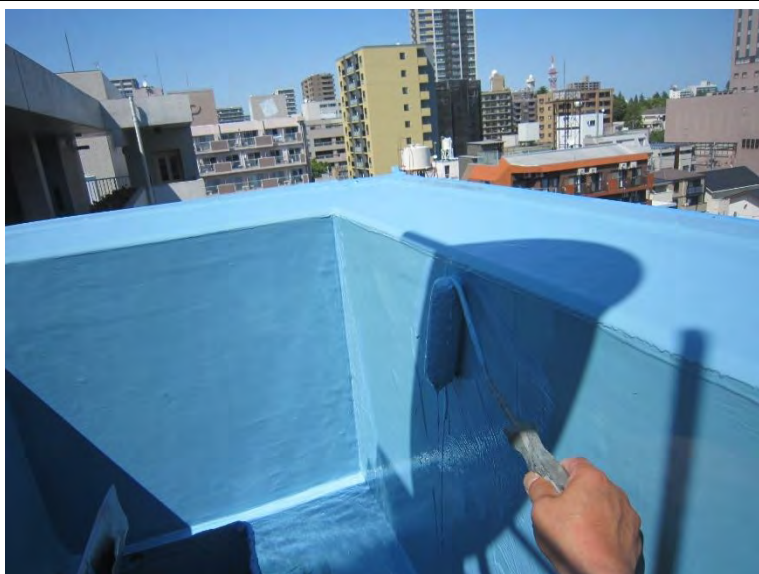
立上り

ウレタン 1 層目塗布状況

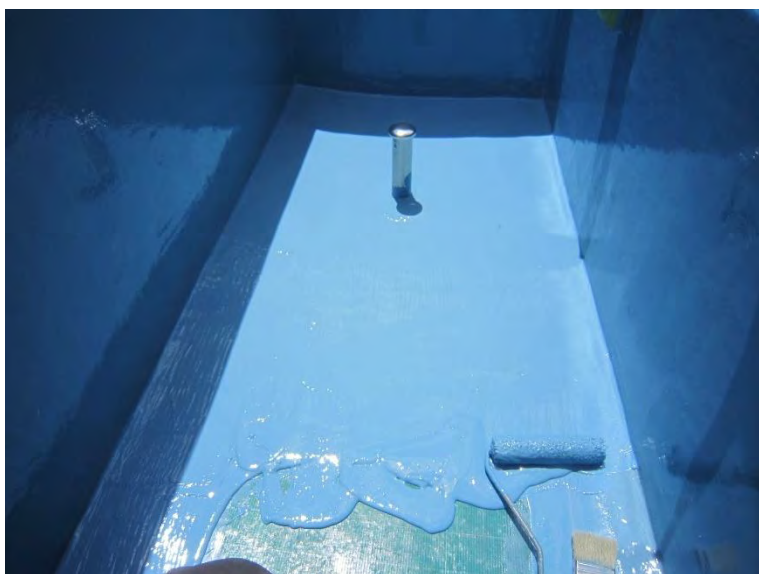
同 上

ウレタン 2 層目塗布状況

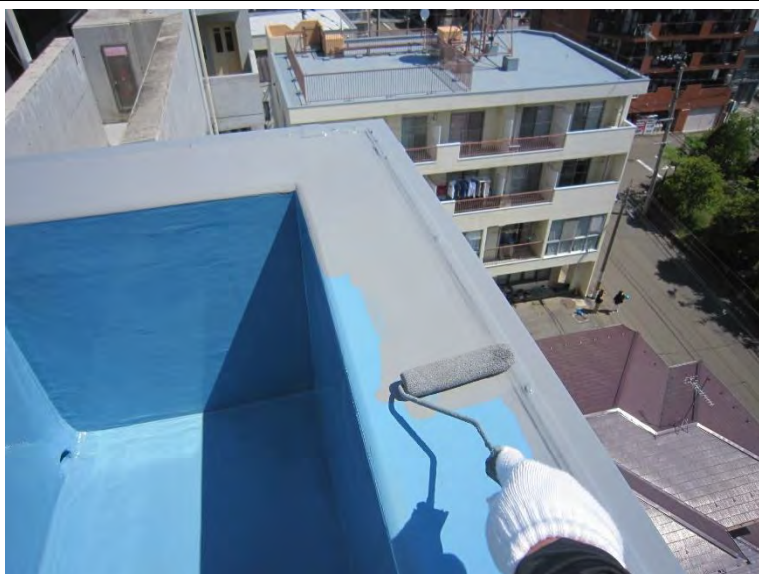
平 場

ウレタン 2 層目塗布状況

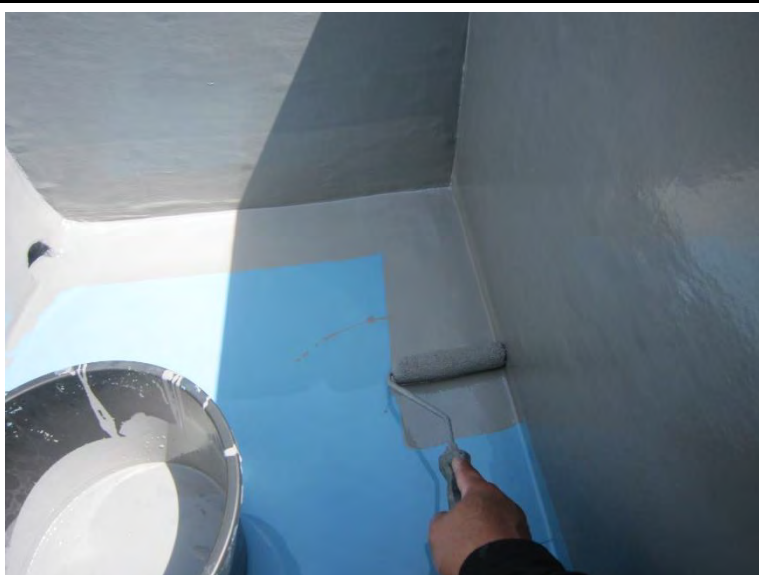
立上り

保護塗料塗布状況

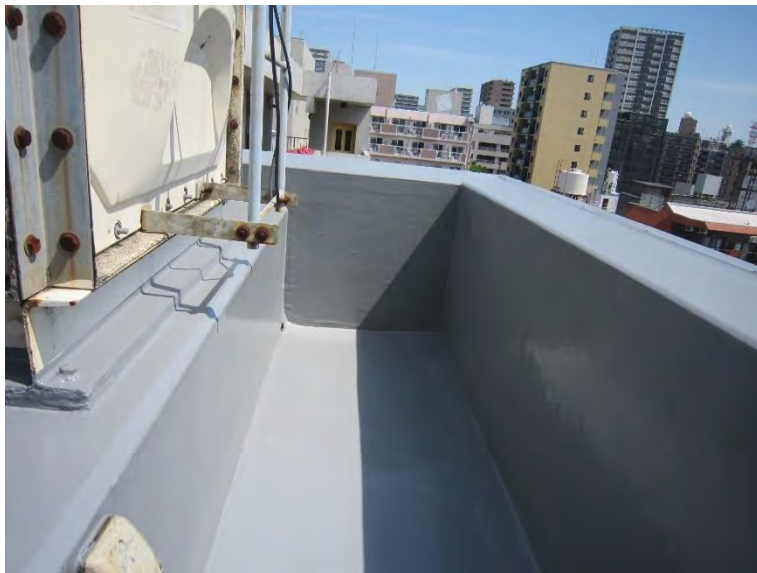
平 場

保護塗料塗布状況

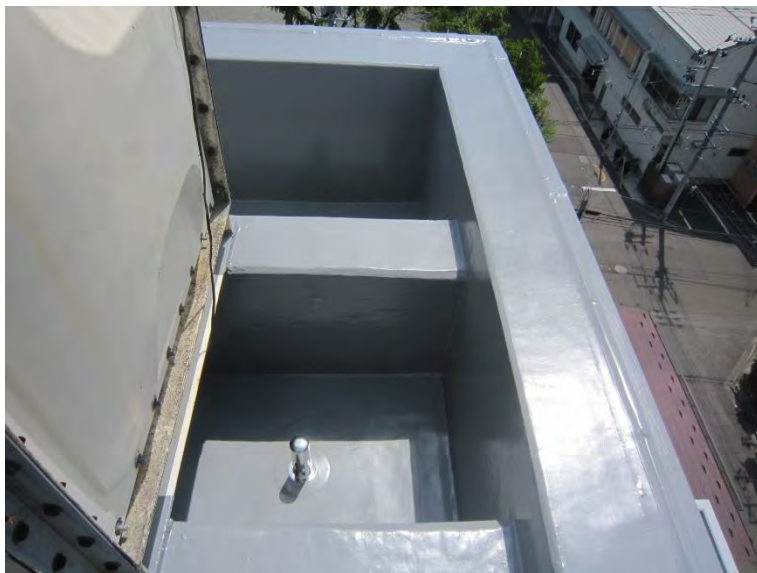
施工完了(西側)

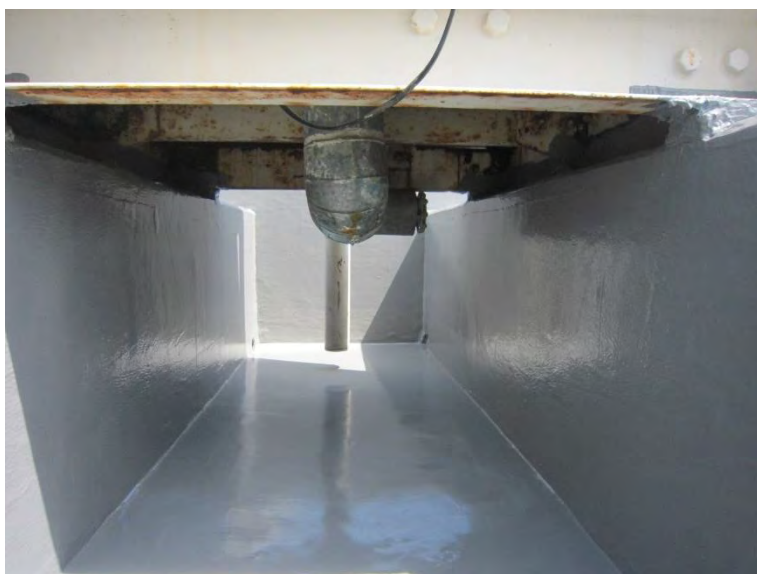
同上(南側)

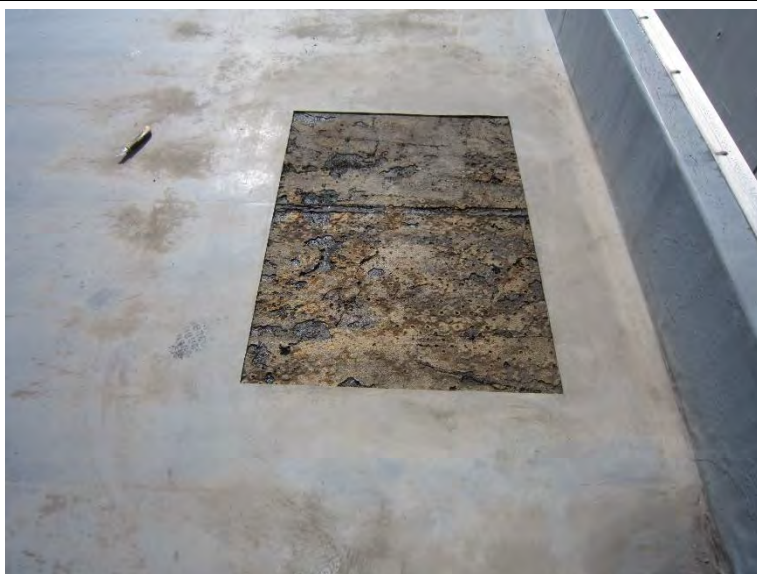
平場・立上り

既存防水層不良部除去状況

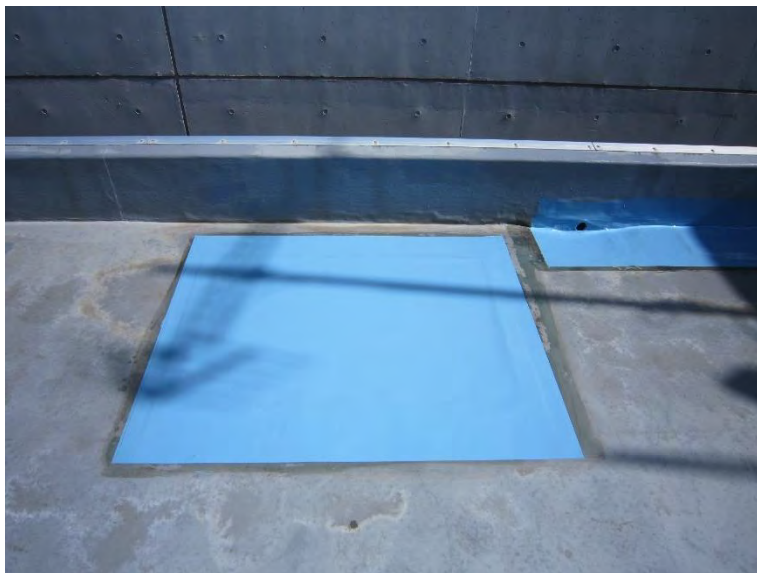
平場・立上り

ウレタン 2 層目塗布状況

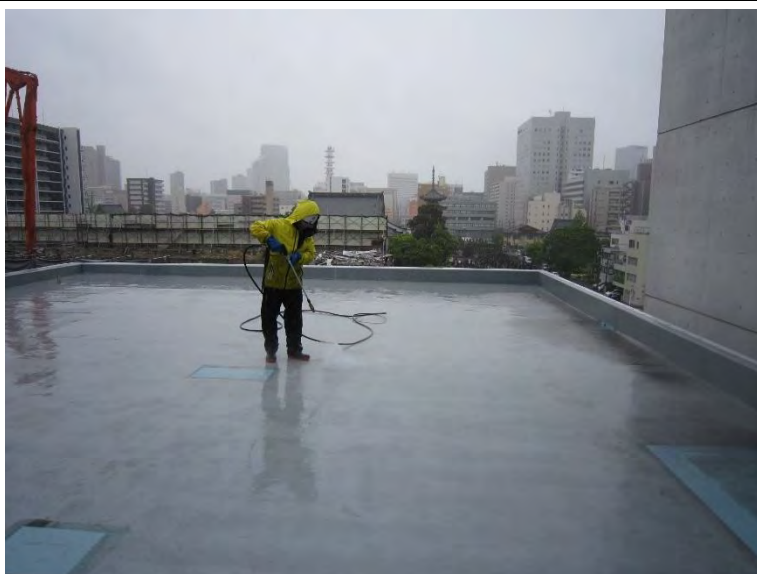
既存防水層不部補修完了

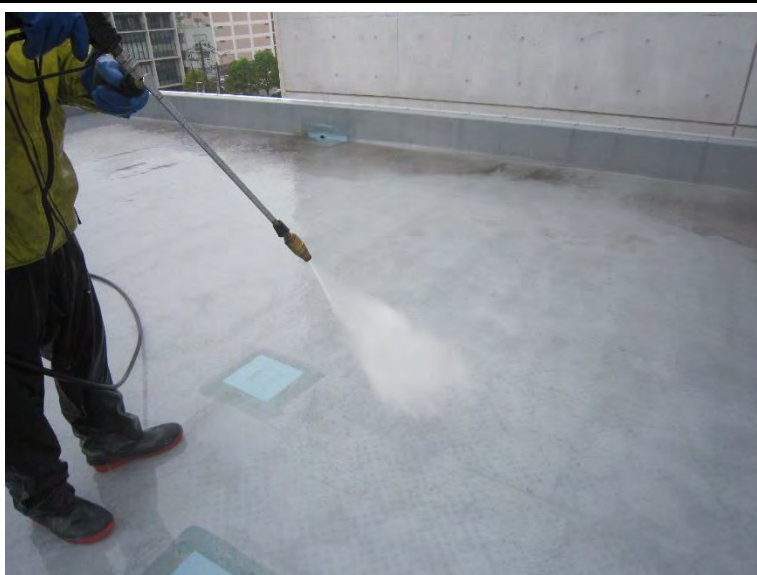
平場・立上り

高圧水洗浄状況

☞ 既存防水不良部補修完了後

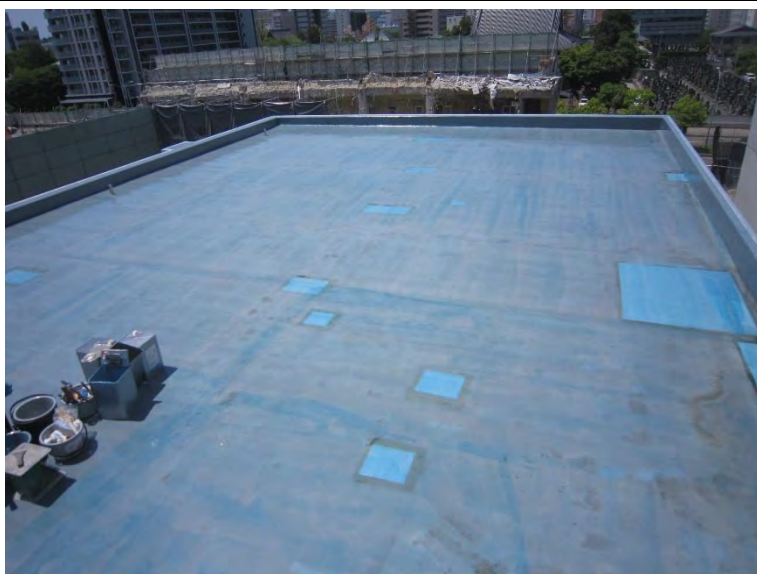
平場・立上り

プライマー塗布状況

🔗塗り継用プライマー

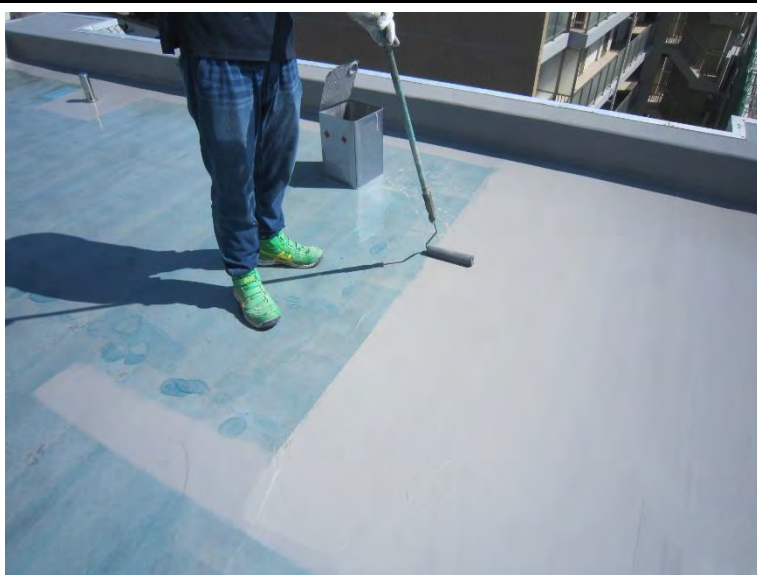
同 上

プライマー塗布完了

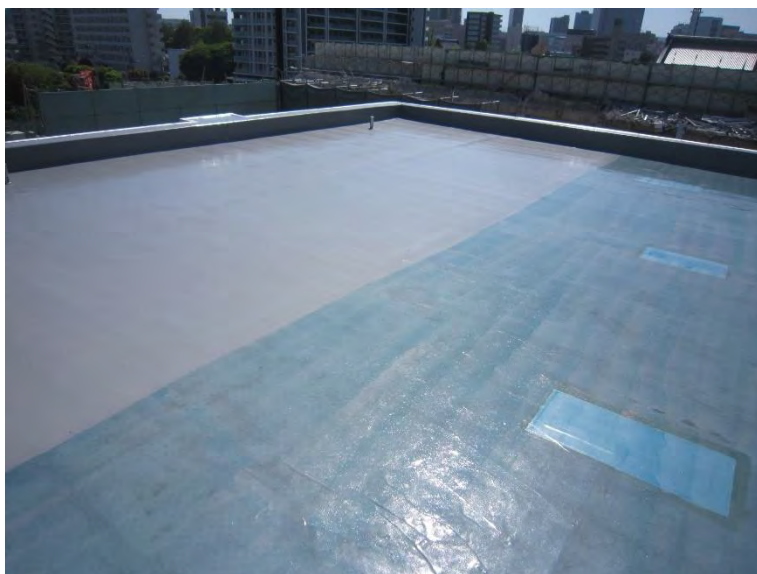
平場・立上り

保護塗料塗布状況

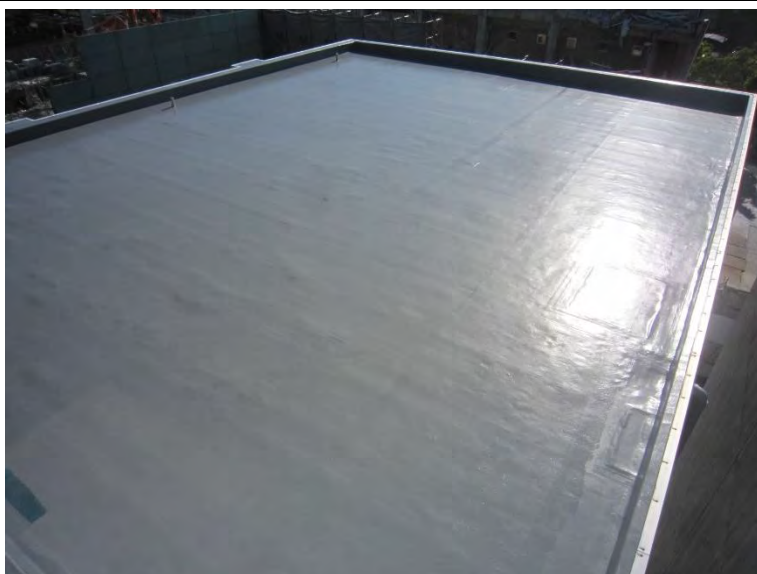
平場・立上り

保護塗料塗布状況

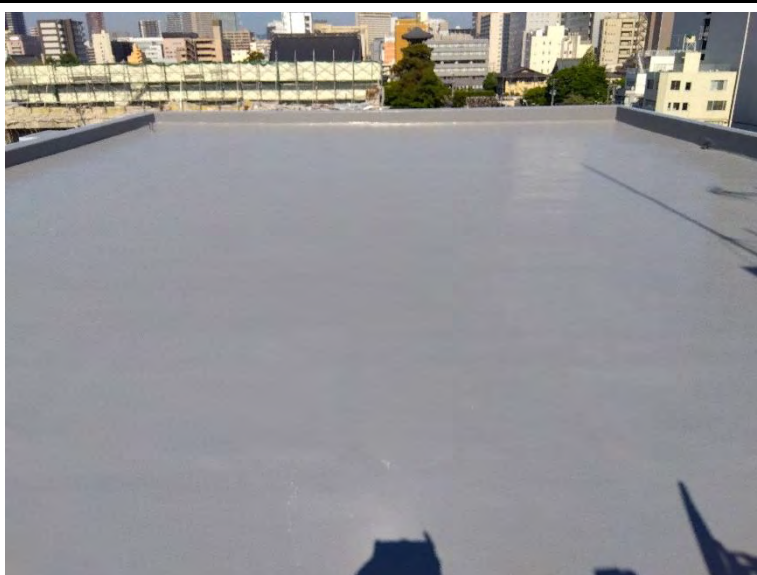
施工完了

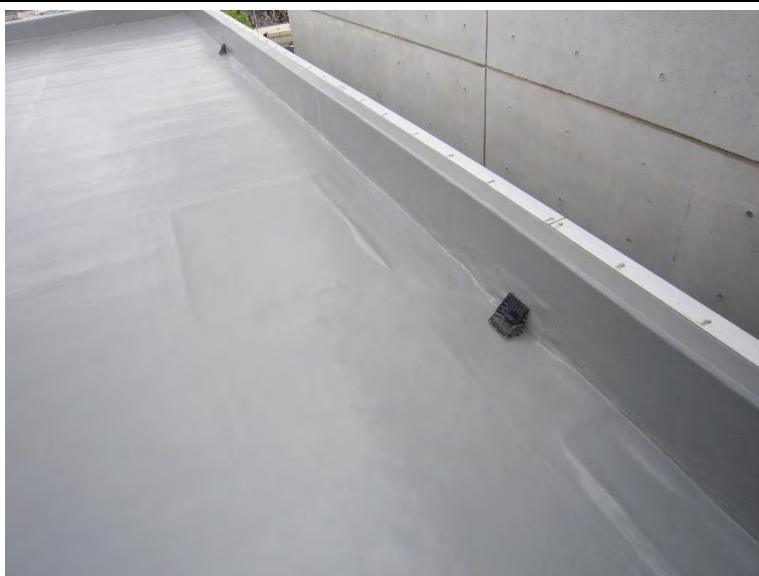
同 上

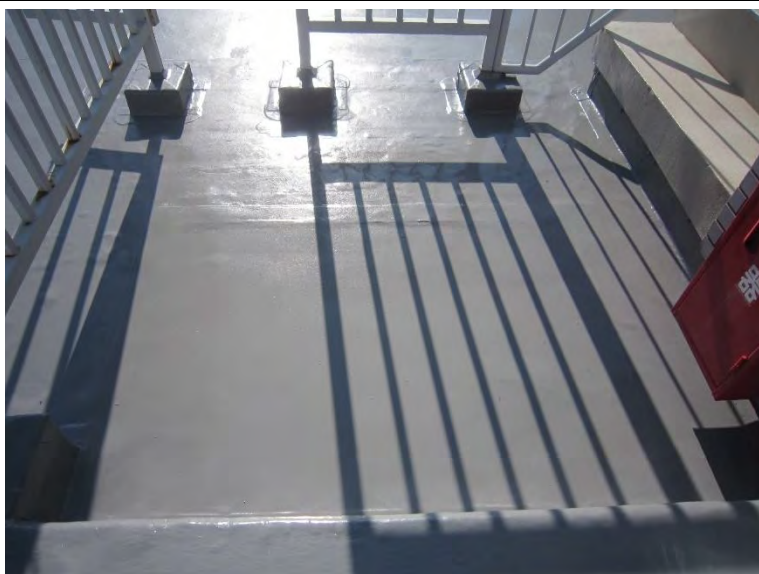
最上階屋上 防水補修工事

施工完了

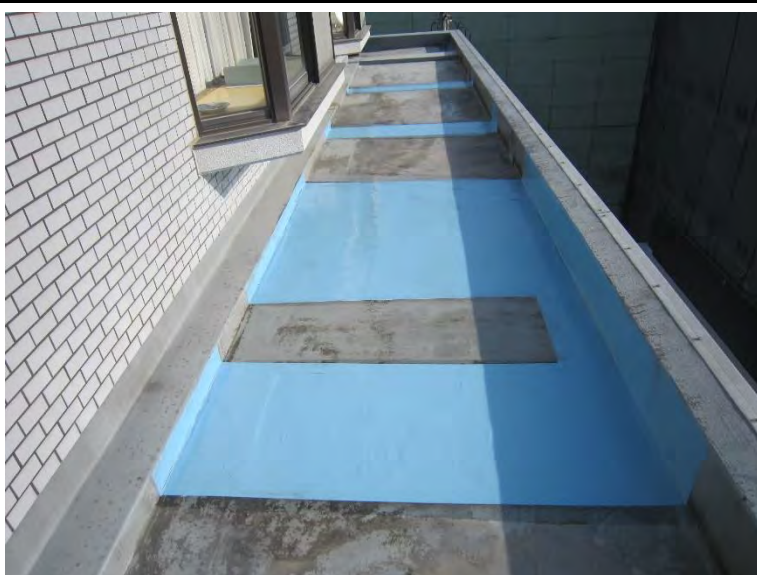
同 上

プライマー塗布及び  
ウレタン塗布状況

🔪 2 層塗布、密着工法

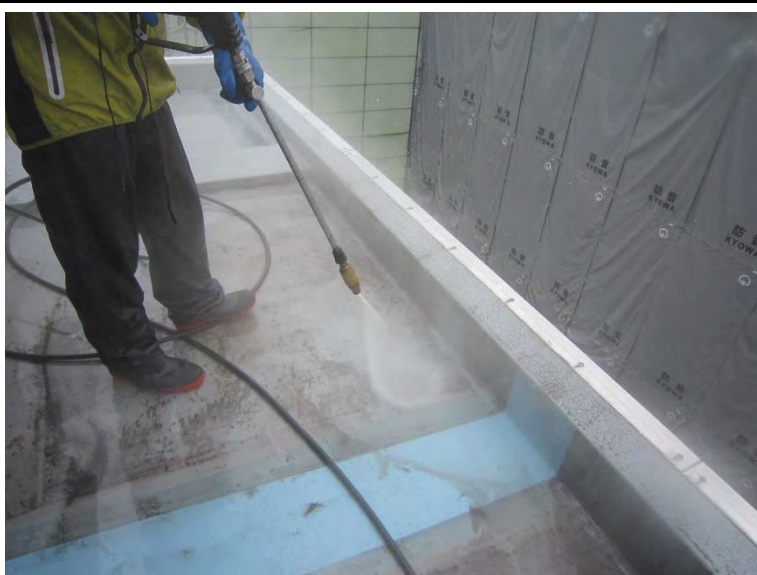
平場・立上り

高圧水洗浄状況

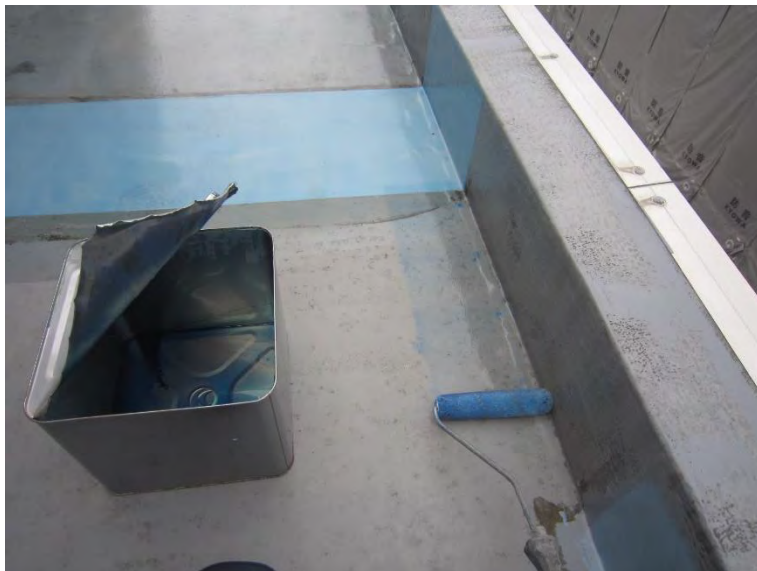
同上(拡大)

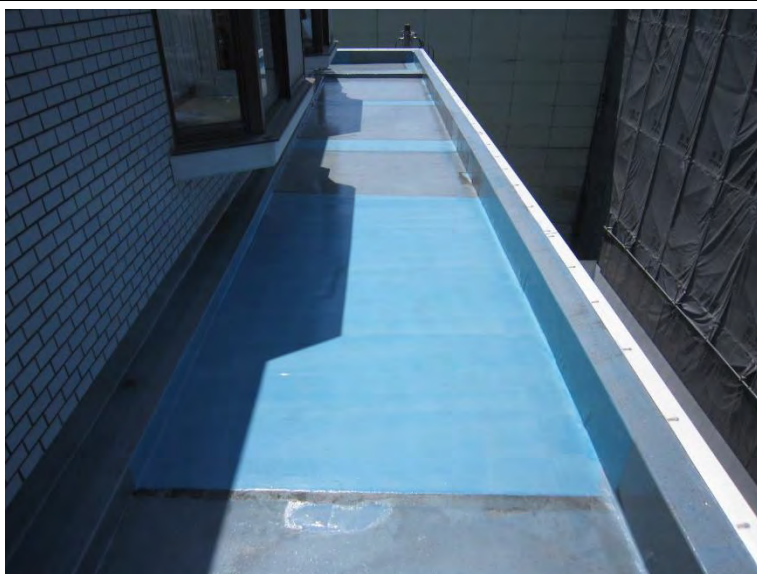
平場・立上り

プライマー塗布状況

🔗塗り継用プライマー

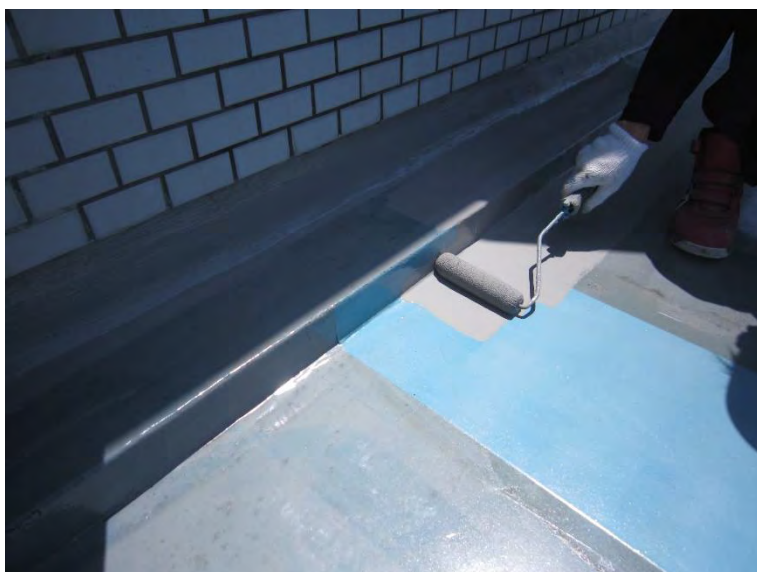
同 上

プライマー塗布完了

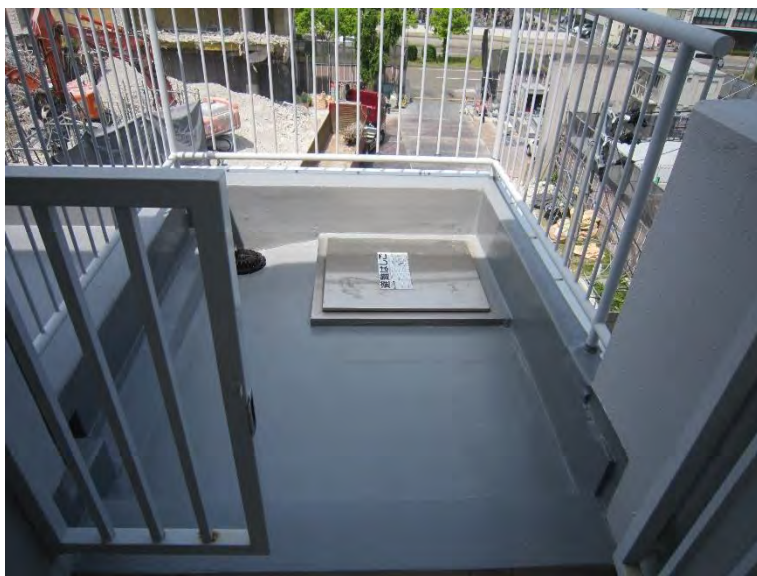
平場・立上り

保護塗料塗布状況

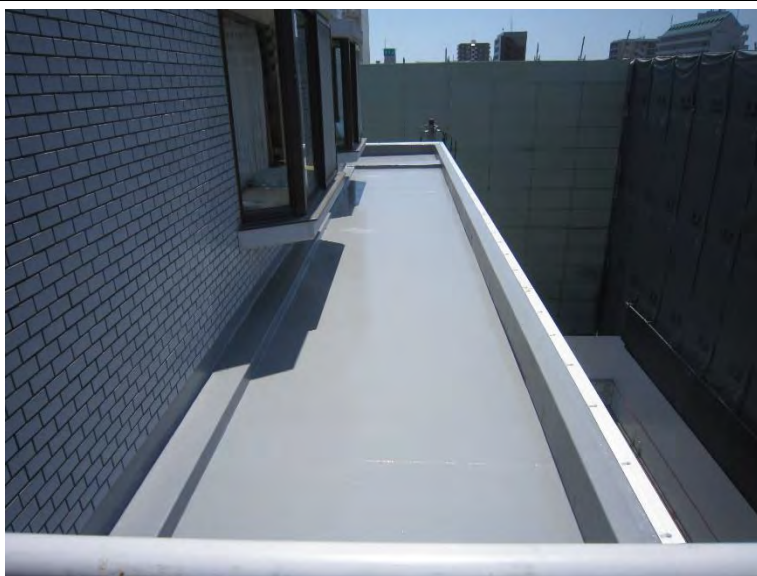
施工完了(避難バルコニー)
