施工前状況

工事件名 平澤様邸塗装工事
工事場所 大崎市古川
外壁施工後
2020/08/12

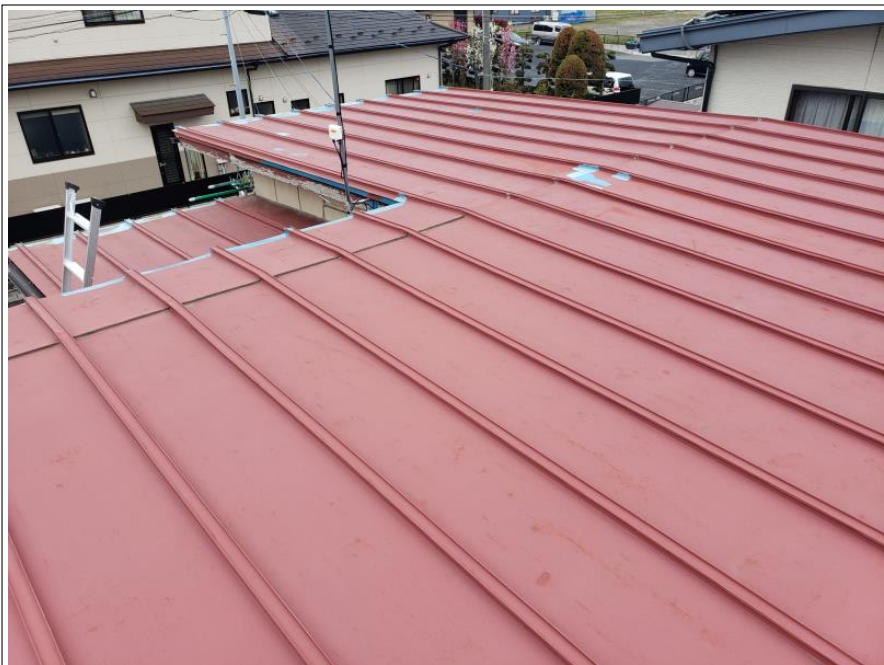
A-1

大屋根 平場

施工前

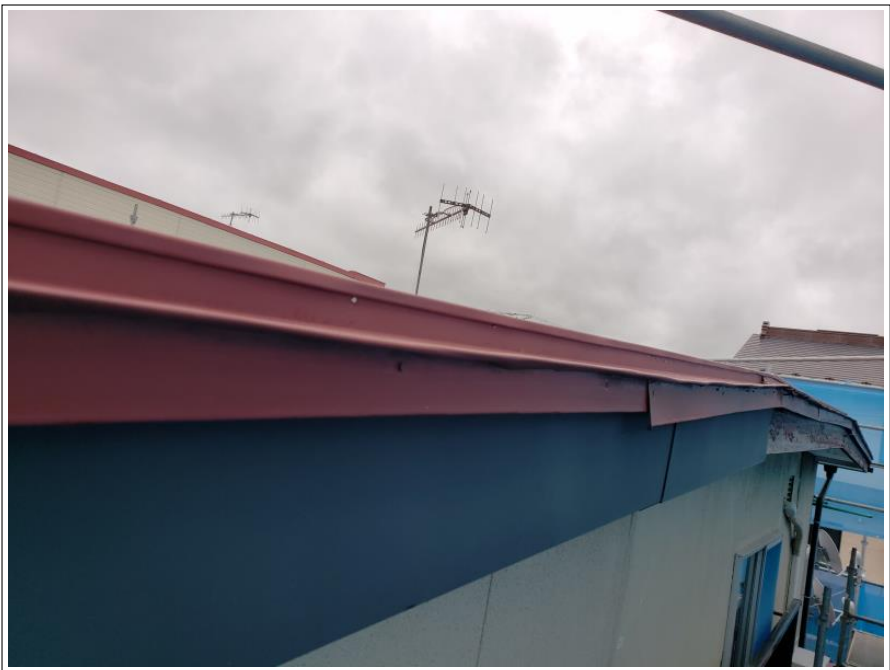
A-2

大屋根 ケラバ

取付け

施工前

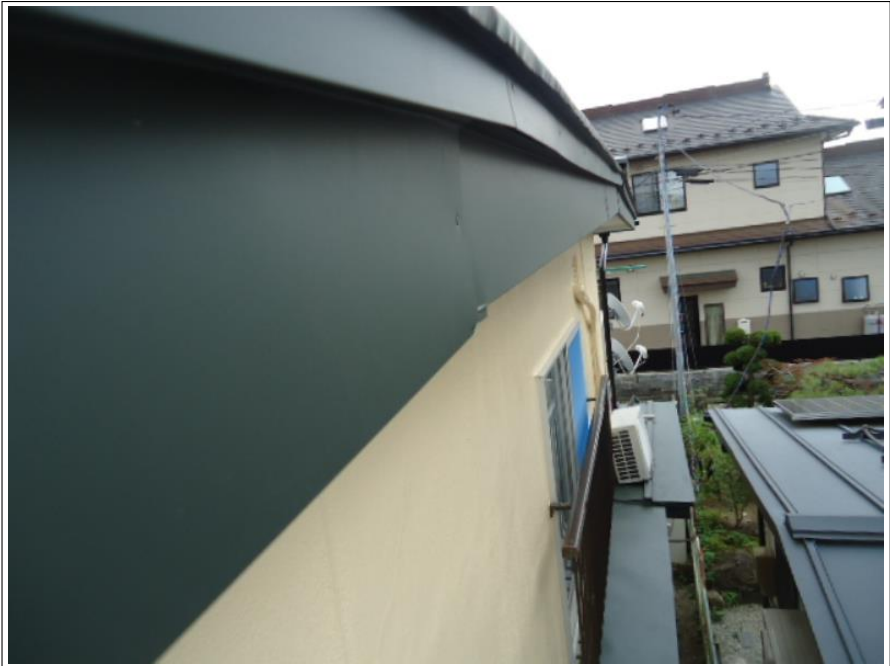
A-2

大屋根 ケラバ

取付け

施工後

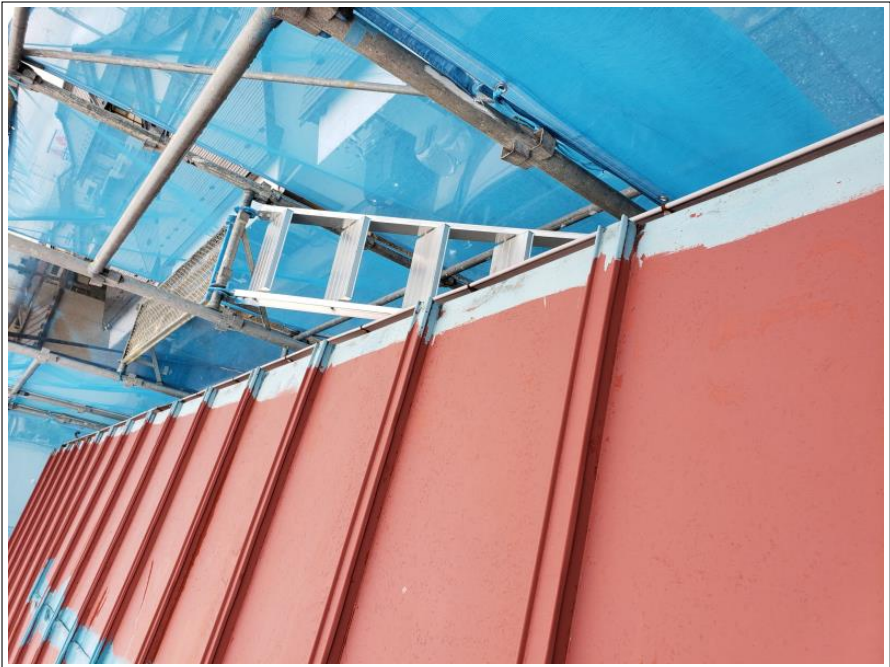
A-2

大屋根 軒先

取付け

施工前

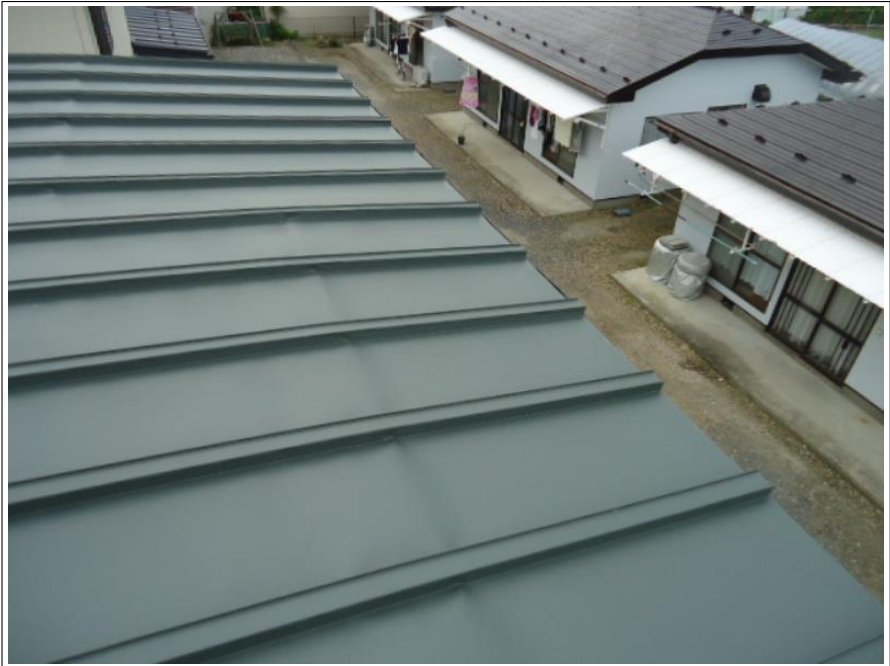
A-2

大屋根 軒先

取付け

施工後

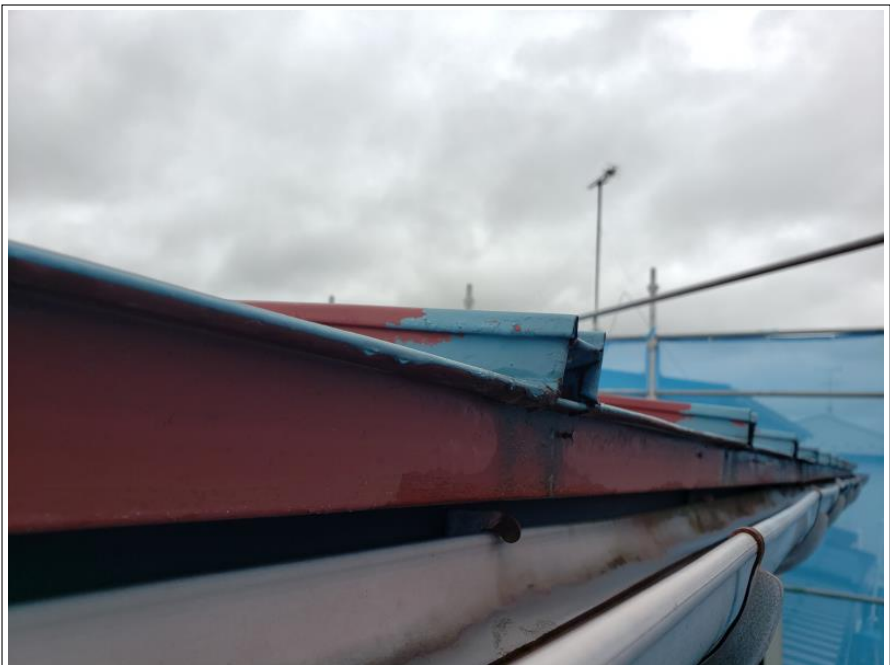
A-2

大屋根 唐草

取付け

施工前

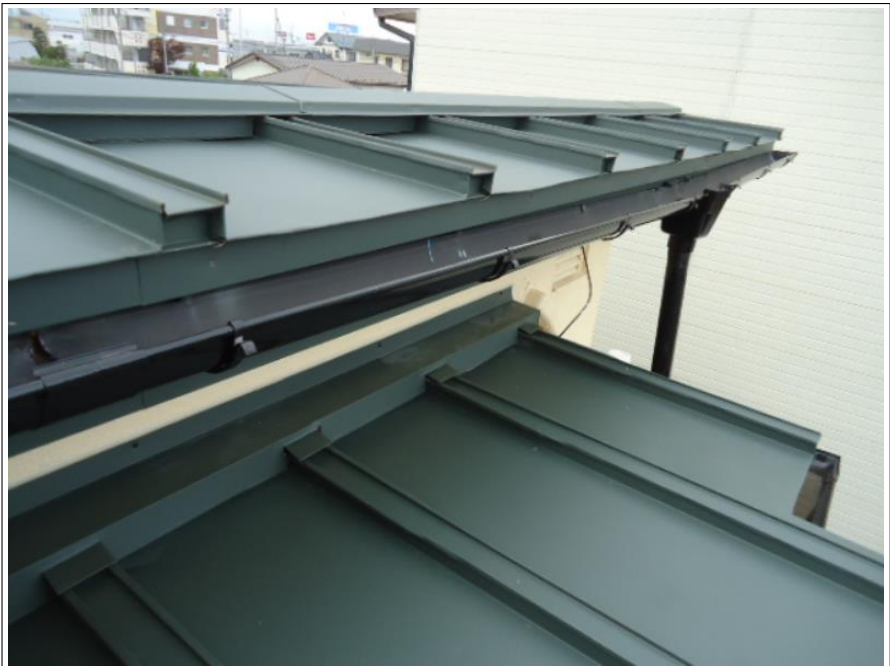
A-2

大屋根 唐草

取付け

施工後

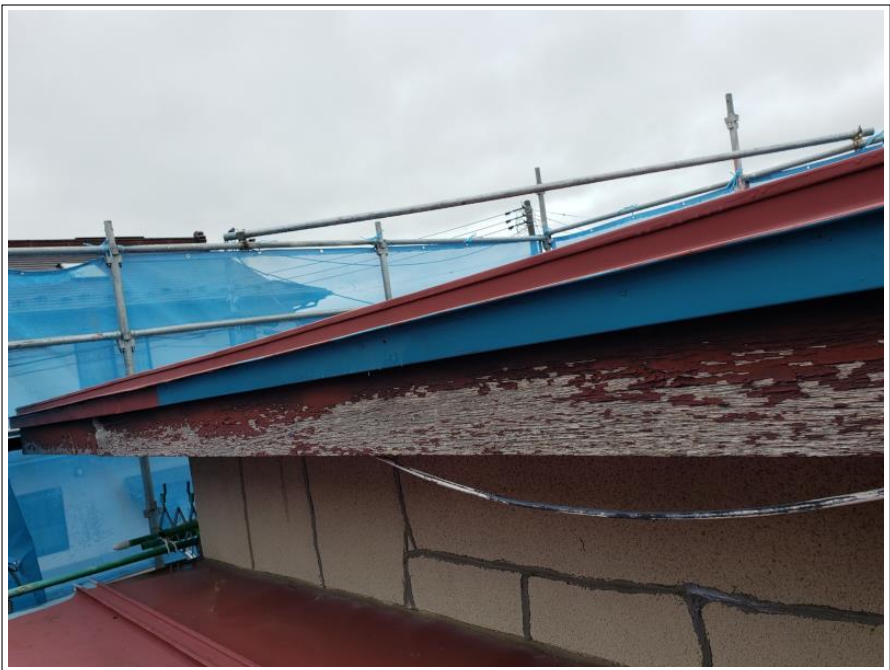
A-3

大屋根

破風板金

施工前

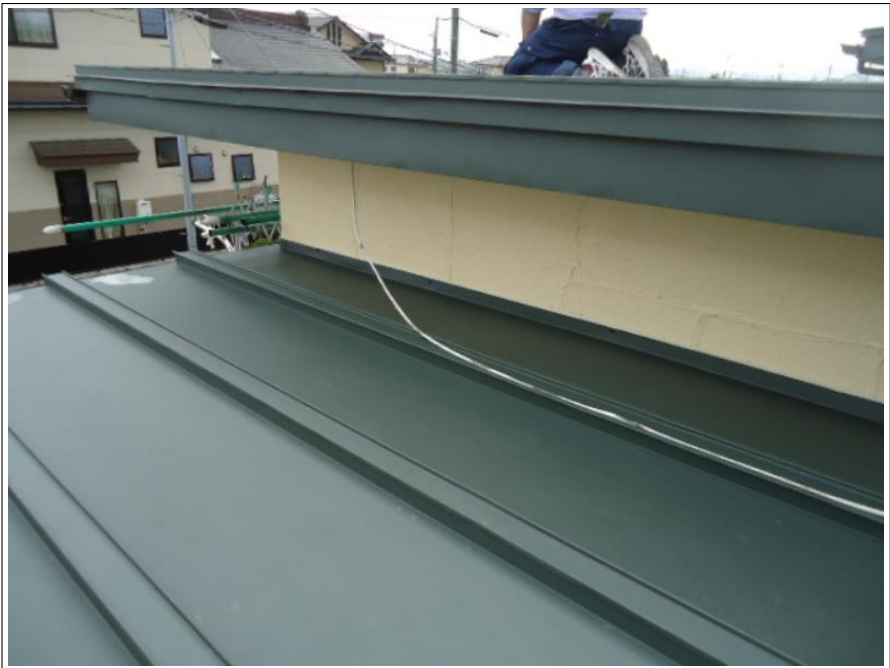
A-3

大屋根

破風板金

施工後

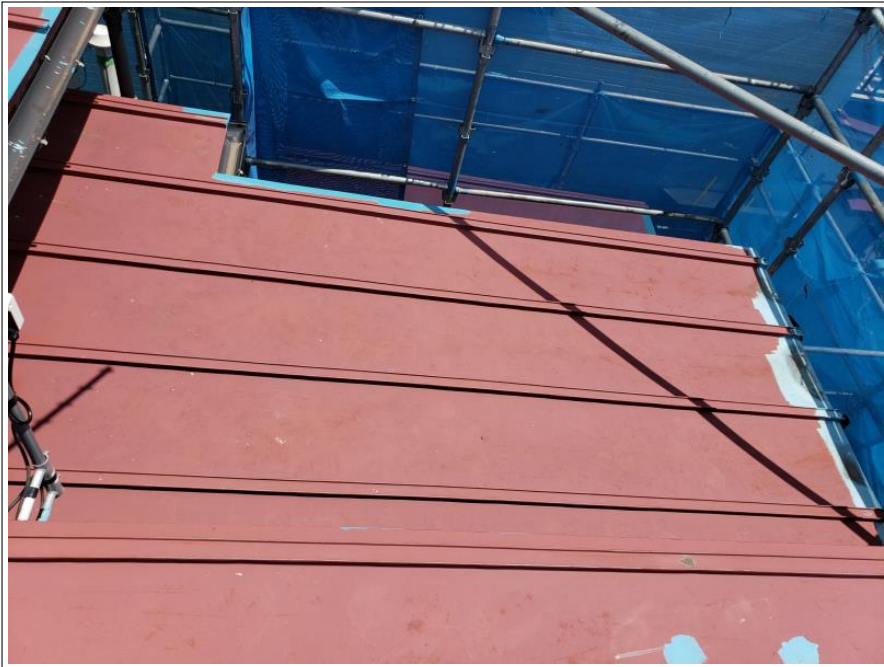
A-4

下屋① 平場 ※南側下屋の上

施工前

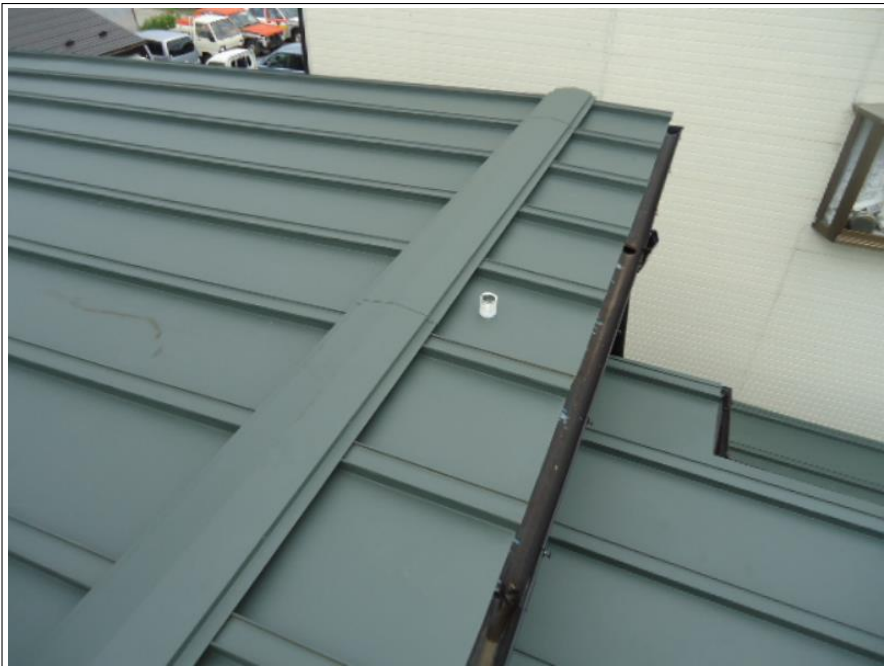
A-4

下屋① 平場 ※南側下屋の上

施工後

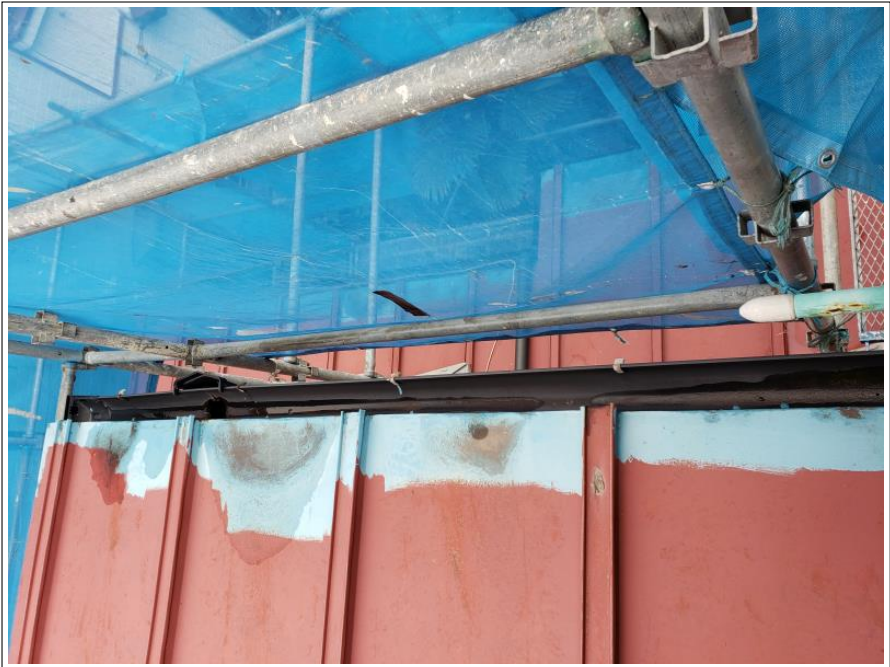
A-5

下屋① 軒先 ※南側下屋の上
取付け

施工前

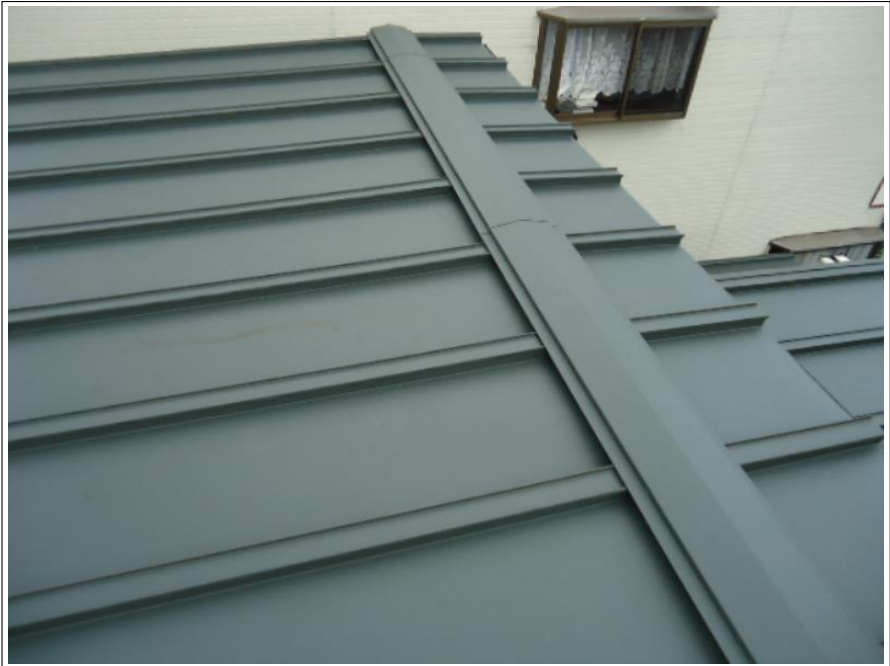
A-5

下屋① 軒先 ※南側下屋の上
取付け

施工後

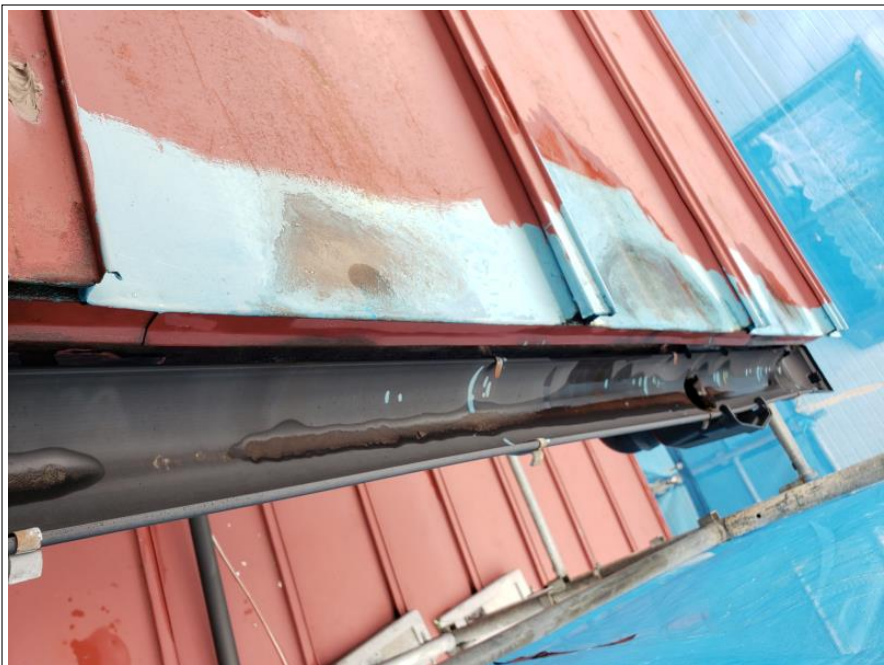
A-5

下屋② ケラバ ※南側下屋の上

取付け

施工前

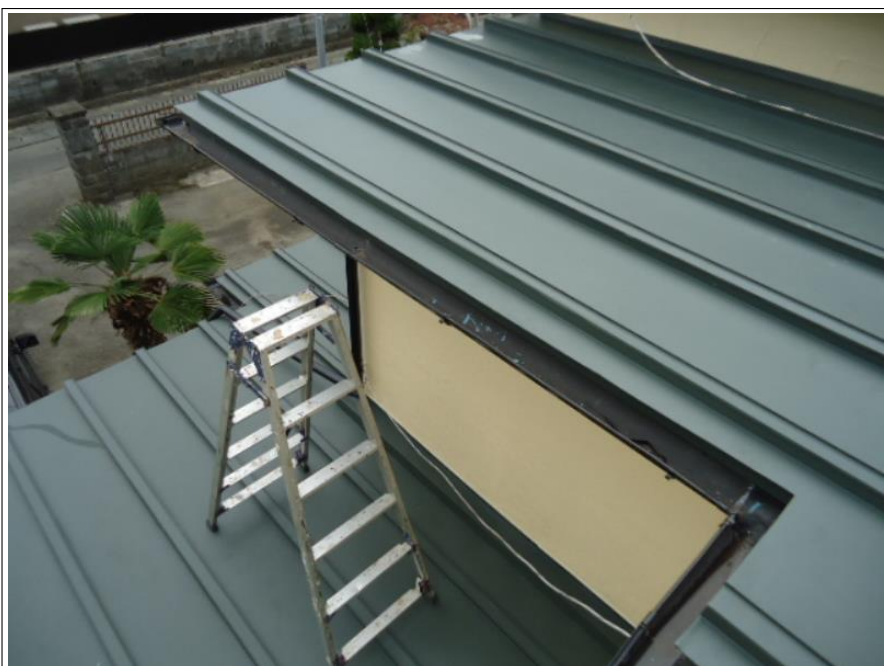
A-5

下屋② ケラバ※南側下屋の上

取付け

施工後

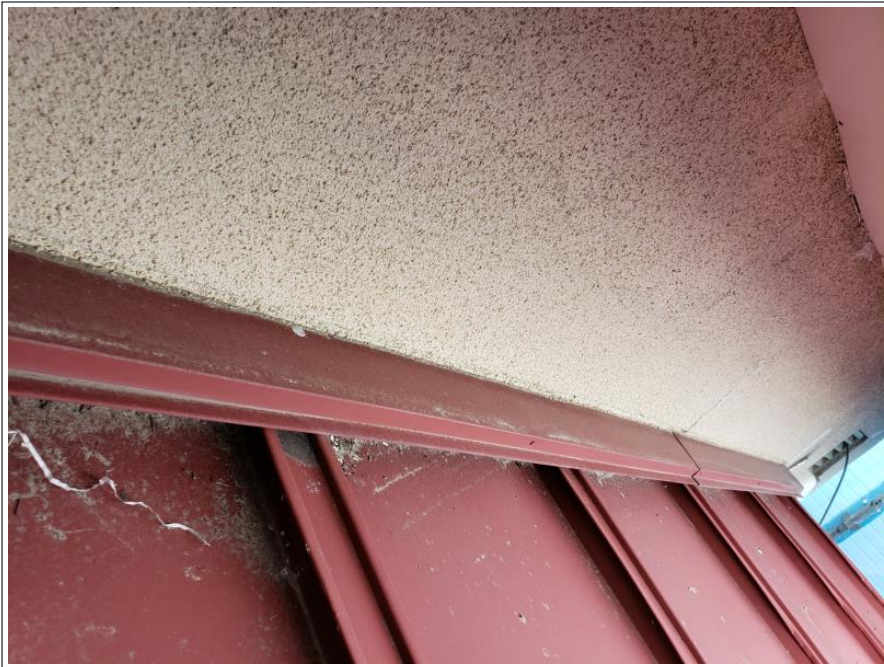
A-6

下屋① ※南側下屋の上

水切り

施工前

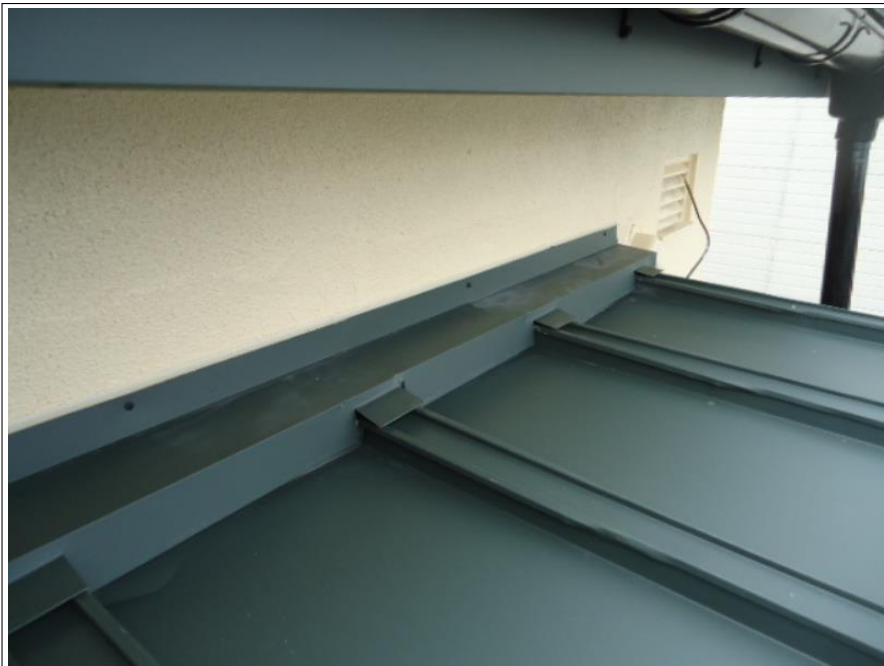
A-6

下屋① ※南側下屋の上

水切り

施工後

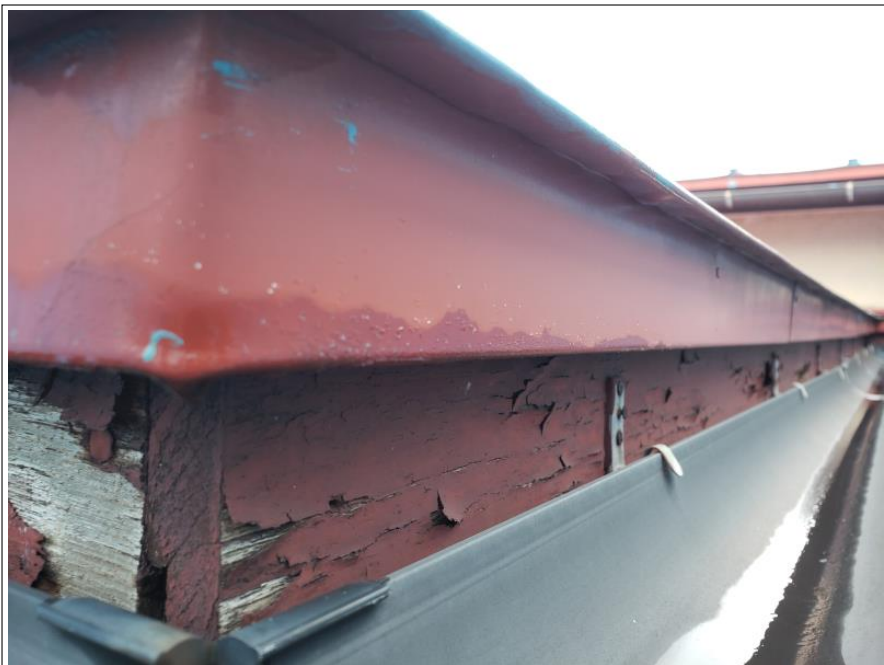
A-7

下屋① ※南側下屋の上

破風板金

施工前

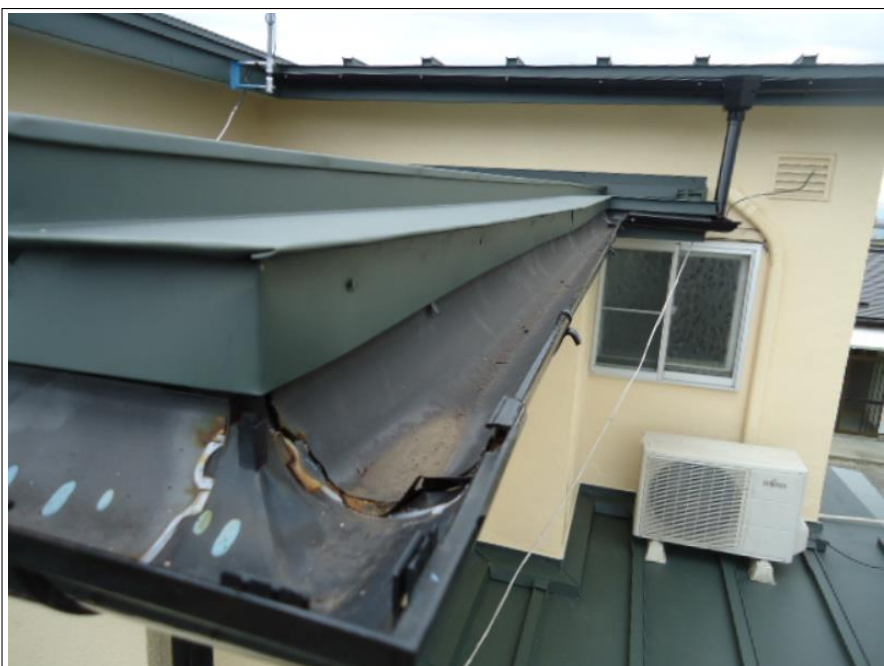
A-7

下屋① ※南側下屋の上

破風板金

施工後

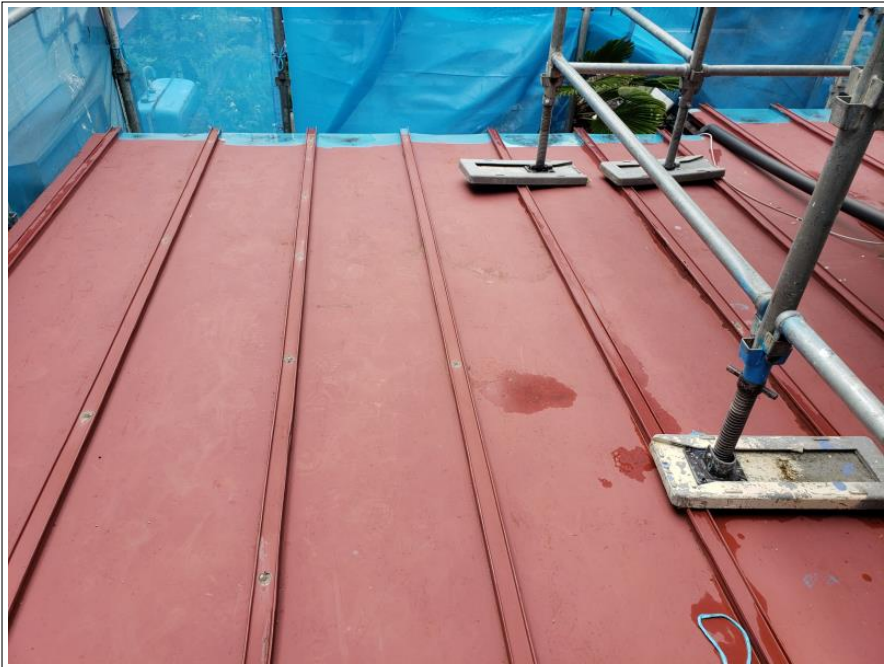
A-8

下屋② ※南側下屋

平場

施工前

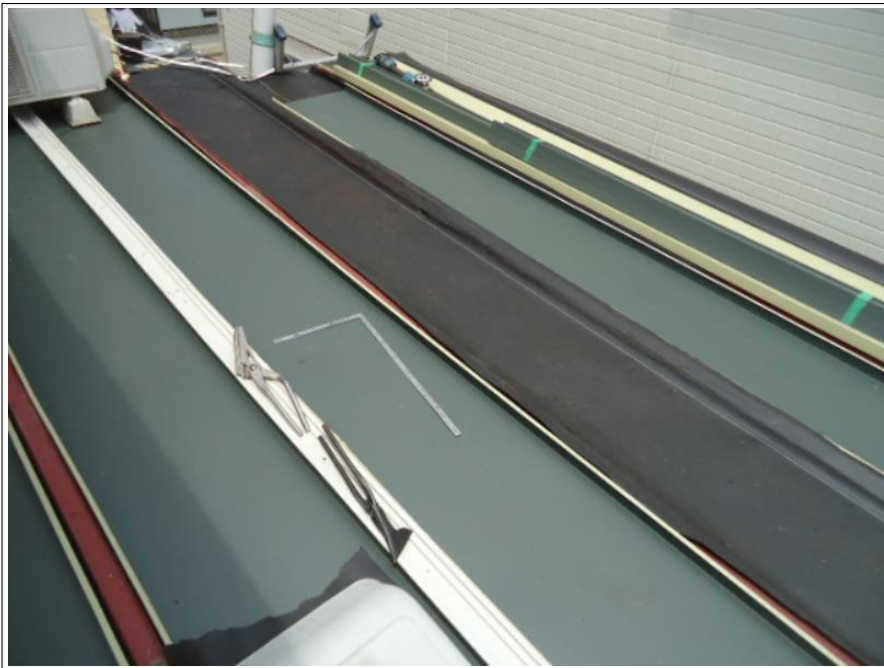
A-8

下屋② ※南側下屋

平場

ルーフィング施工後

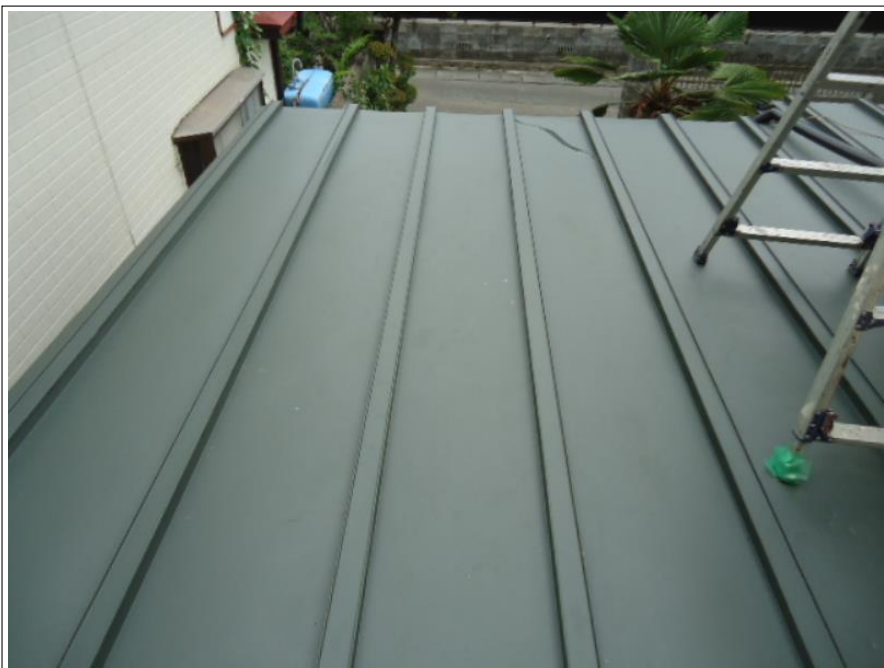
A-8

下屋② ※南側下屋

平場

瓦棒屋根

施工後

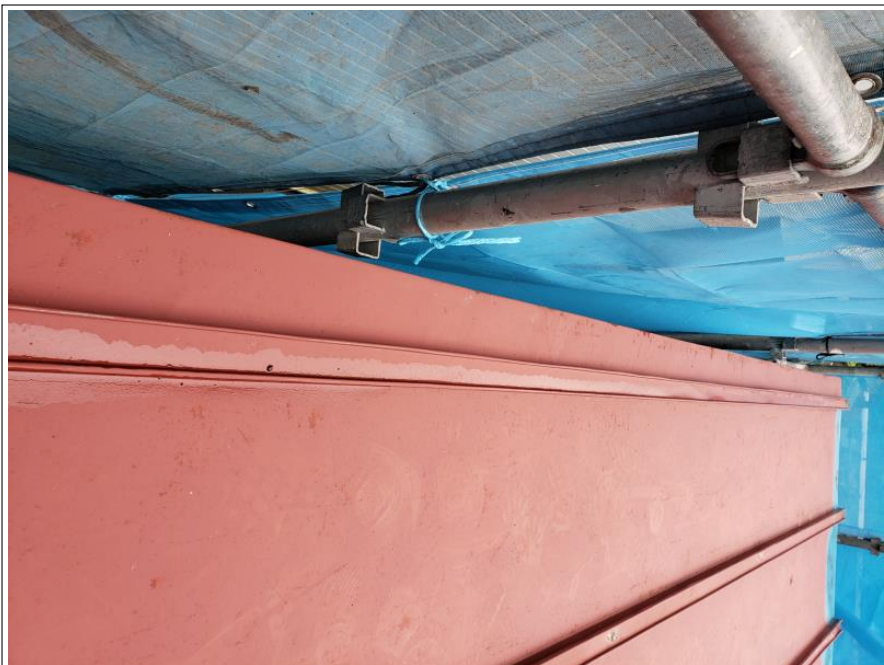
A-9

下屋② ※南側下屋

ケラバ取付け

施工前

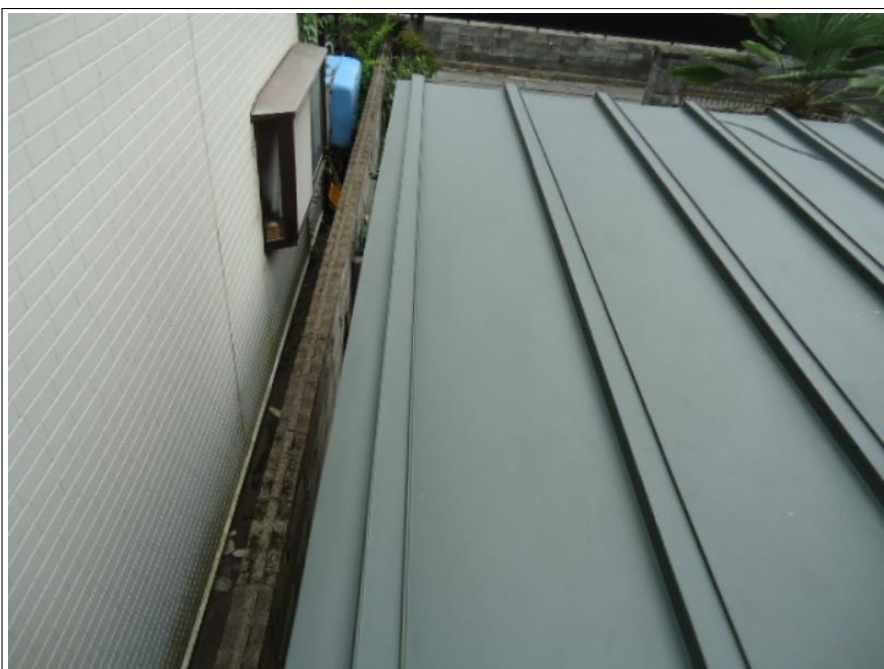
A-9

下屋② ※南側下屋

ケラバ取付け

施工後

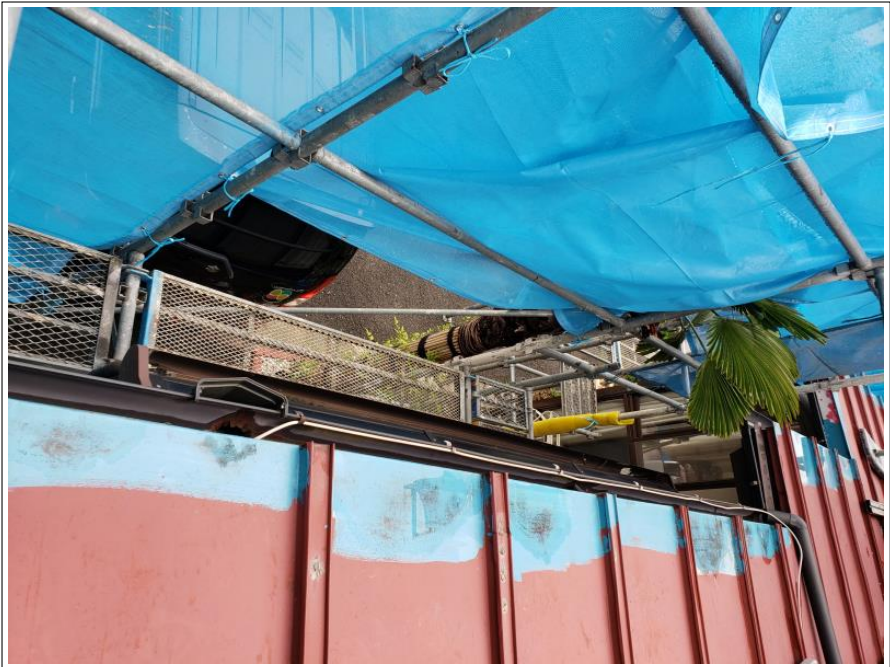
A-9

下屋② ※南側下屋

軒先取付け

施工前

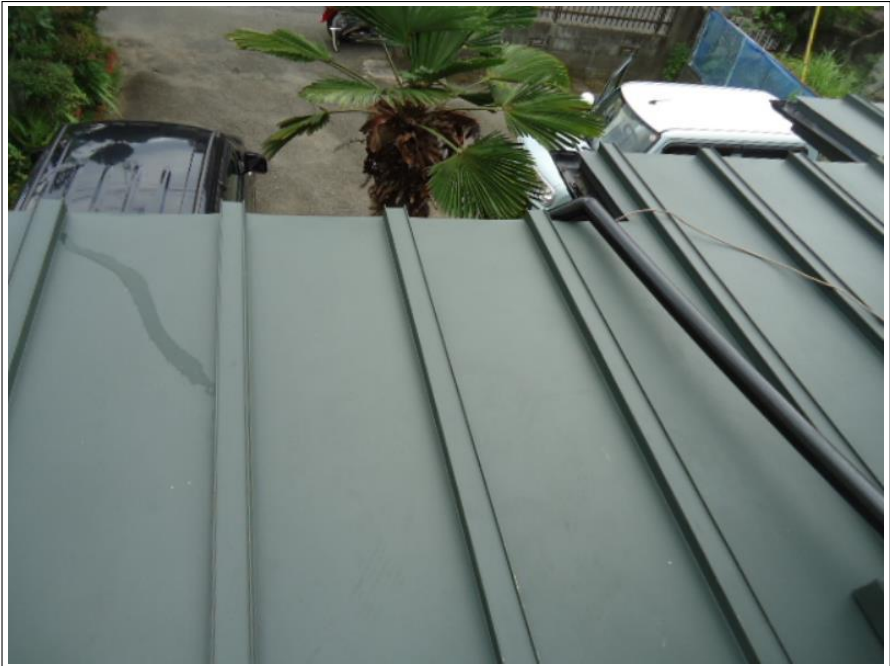
A-9

下屋② ※南側下屋

軒先取付け

施工後

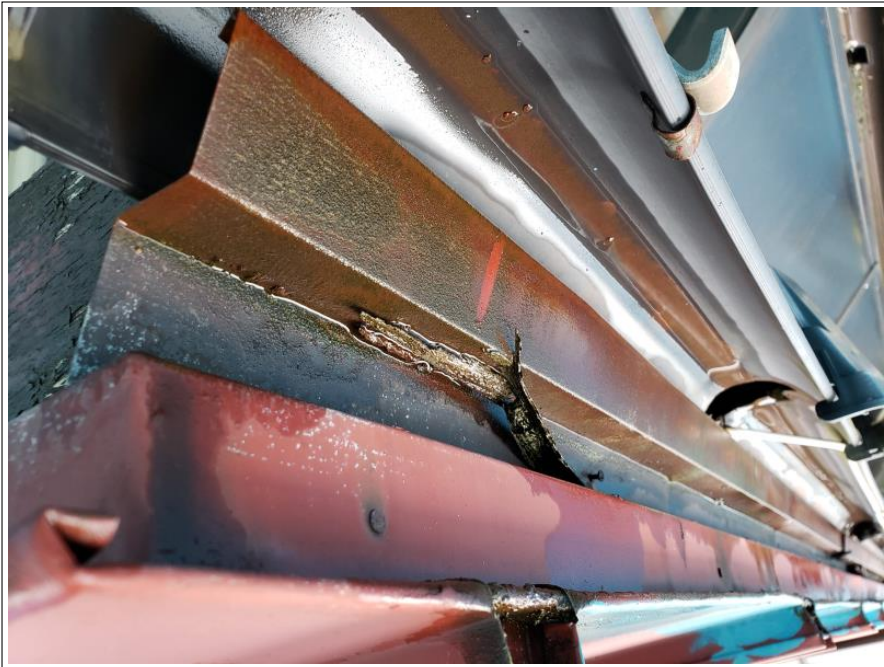
A-9

下屋② ※南側下屋

唐草取付け

施工前

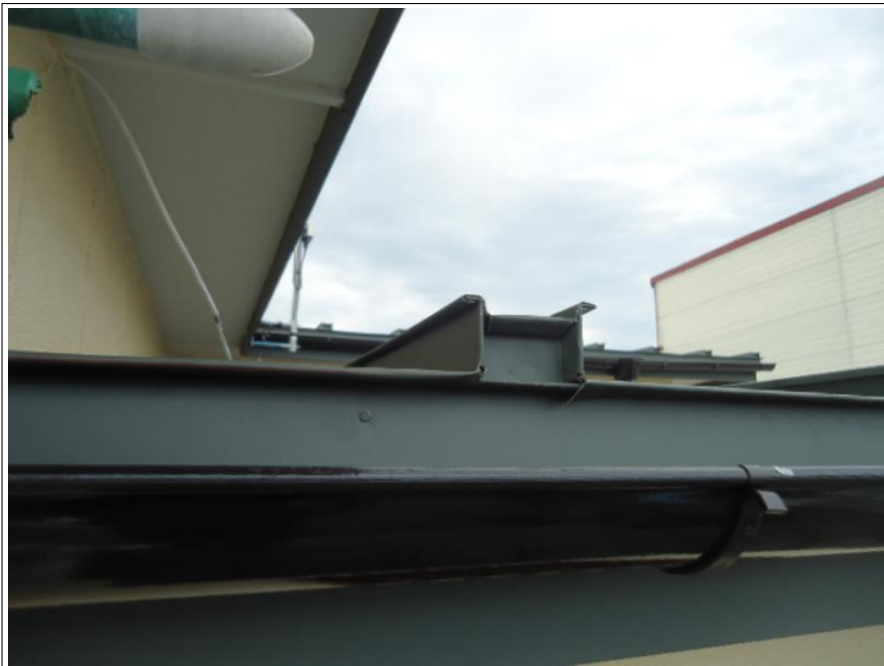
A-9

下屋② ※南側下屋

唐草取付け

施工後

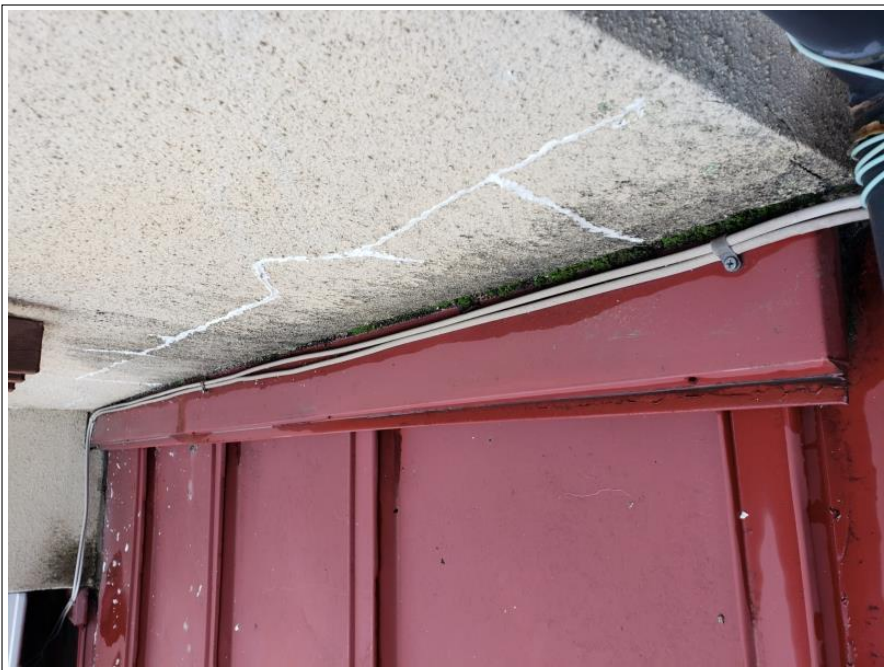
A-10

下屋② ※南側下屋

水切り

施工前

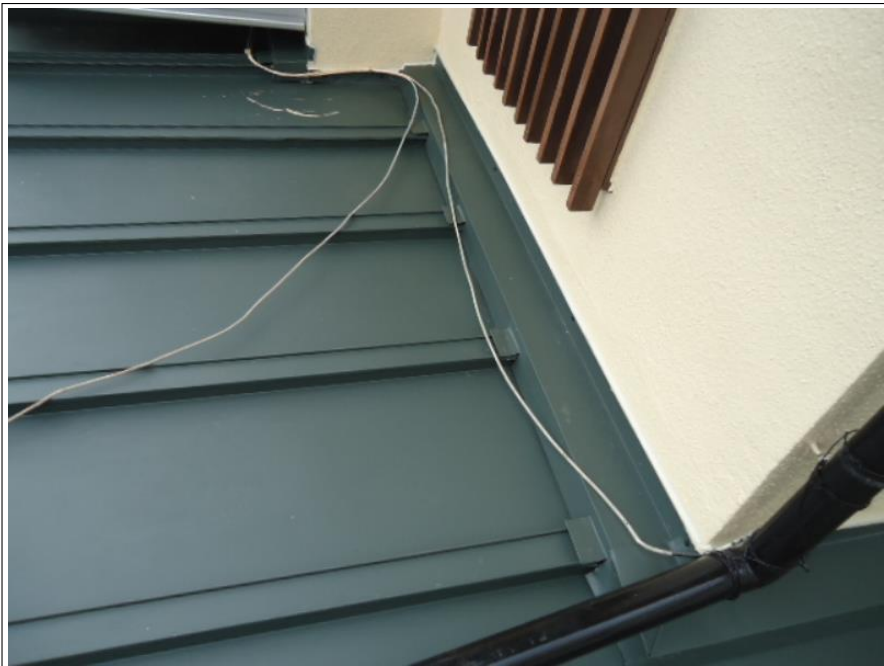
A-10

下屋② ※南側下屋

水切り

施工後

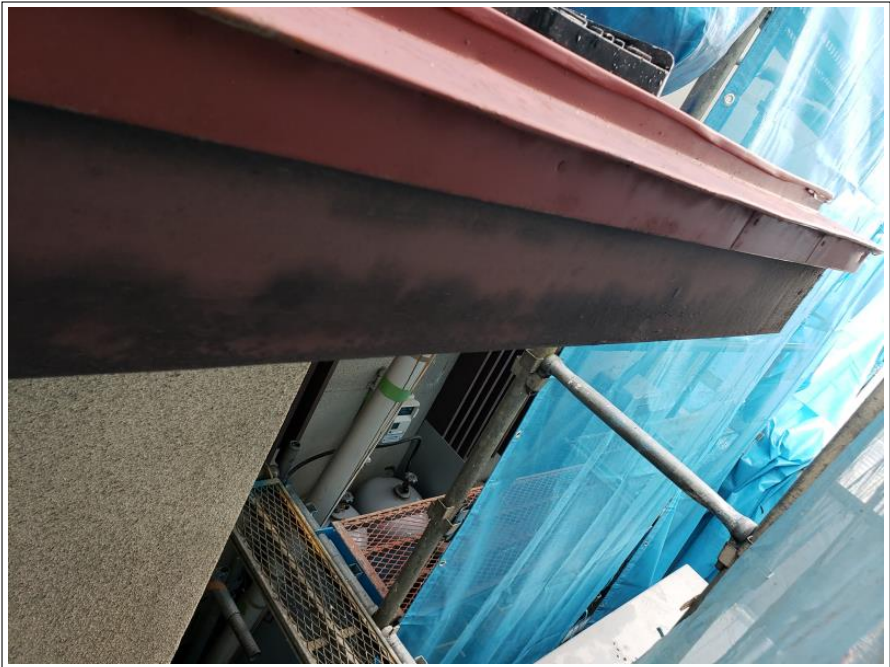
A-11

下屋② ※南側下屋

破風板金

施工前

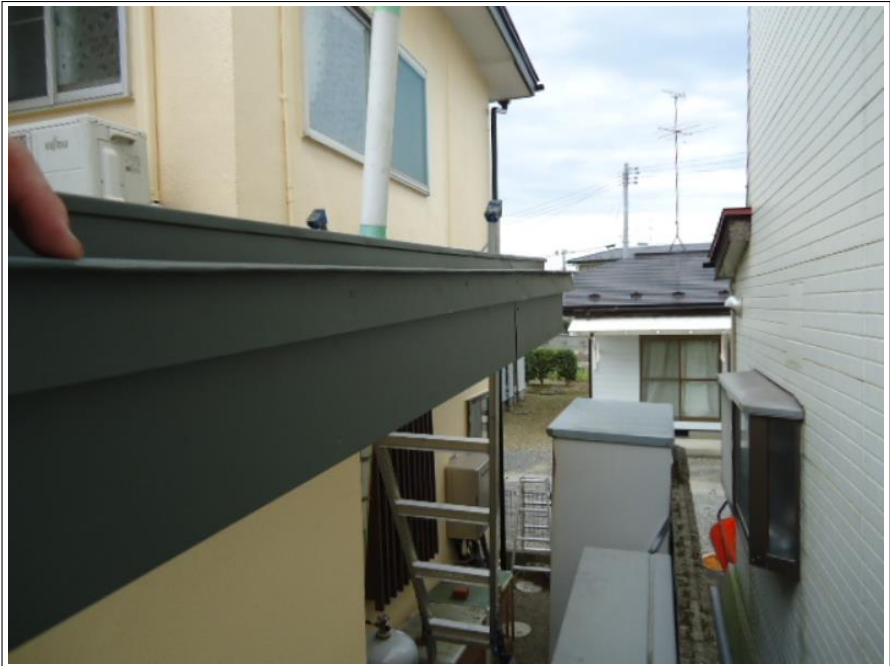
A-11

下屋② ※南側下屋

破風板金

施工後

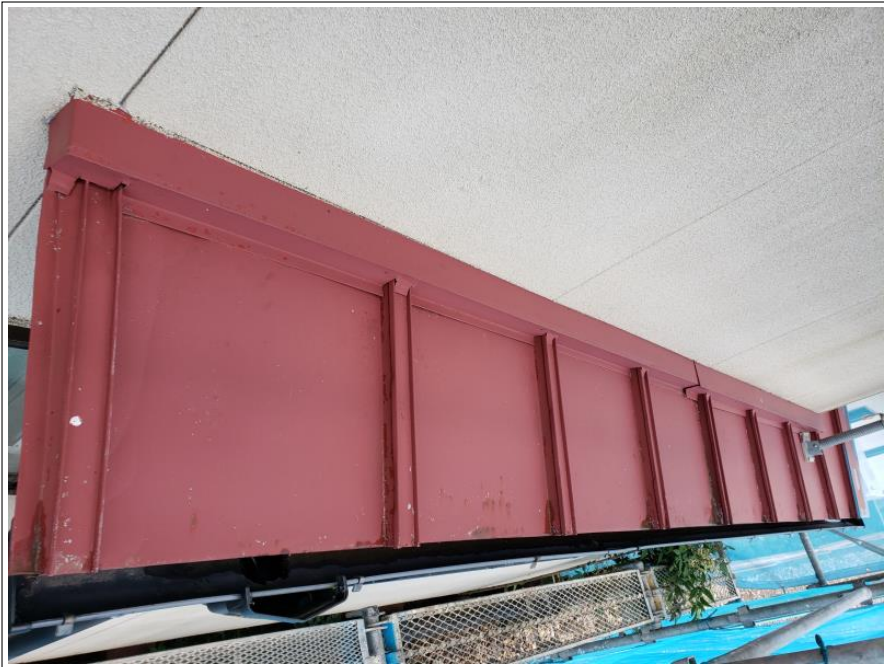
A-12

下屋③ ※北側下屋

平場

施工前

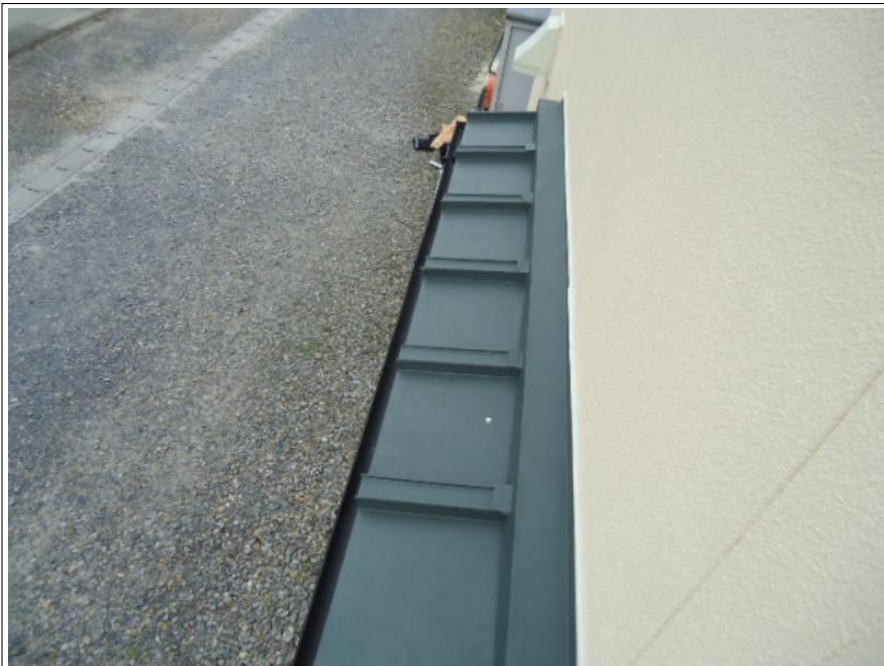
A-12

下屋③ ※北側下屋

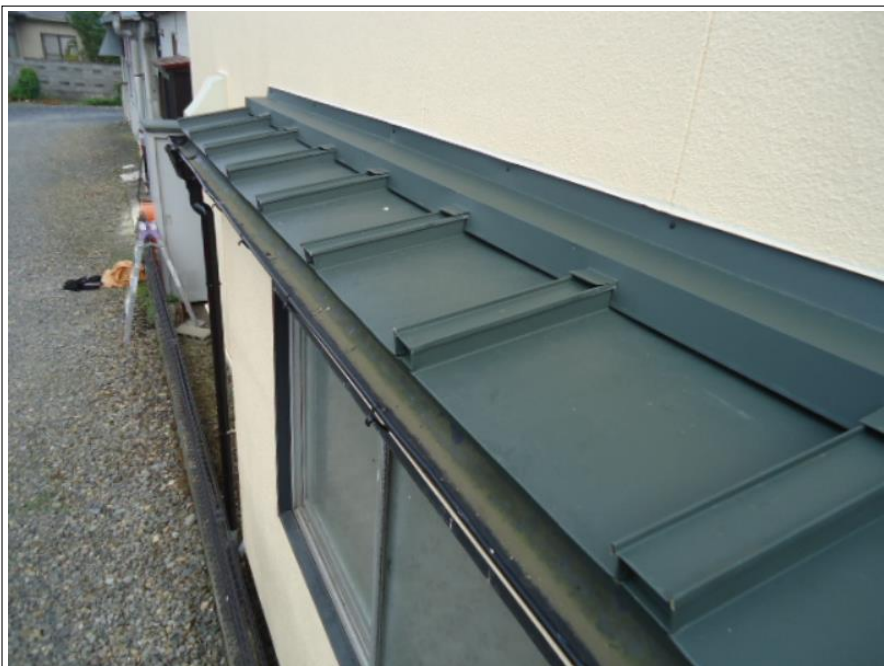
A-12

下屋③ ※北側下屋

平場

瓦棒屋根

施工後

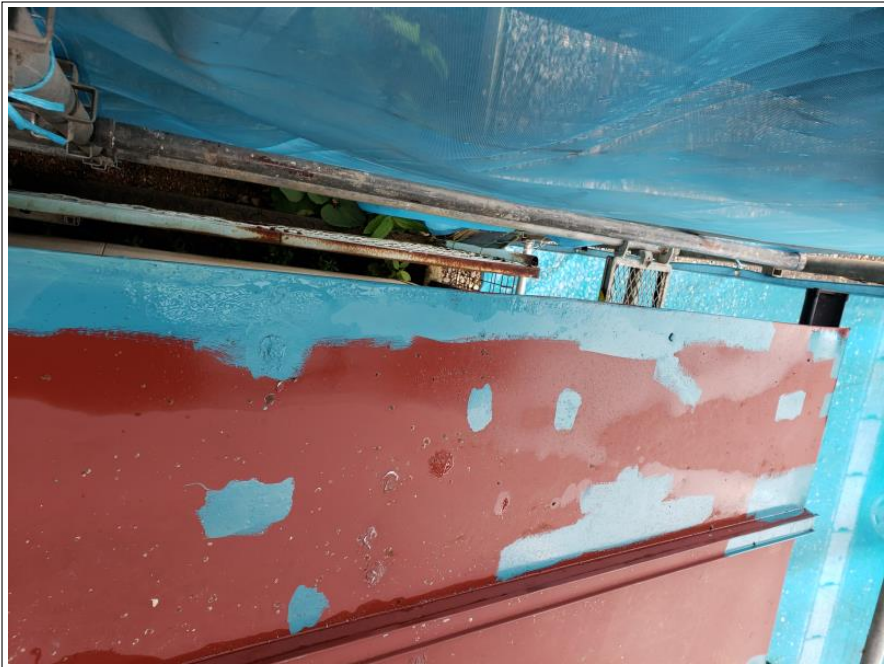
A-13

下屋③ ※北側下屋

ケラバ取付け

施工前

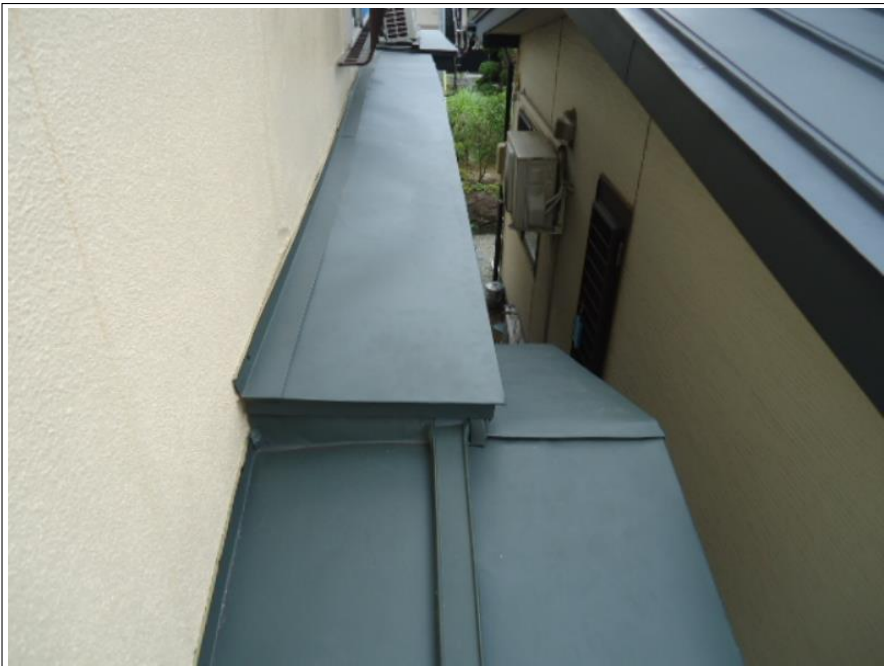
A-13

下屋③ ※北側下屋

ケラバ取付け

施工後

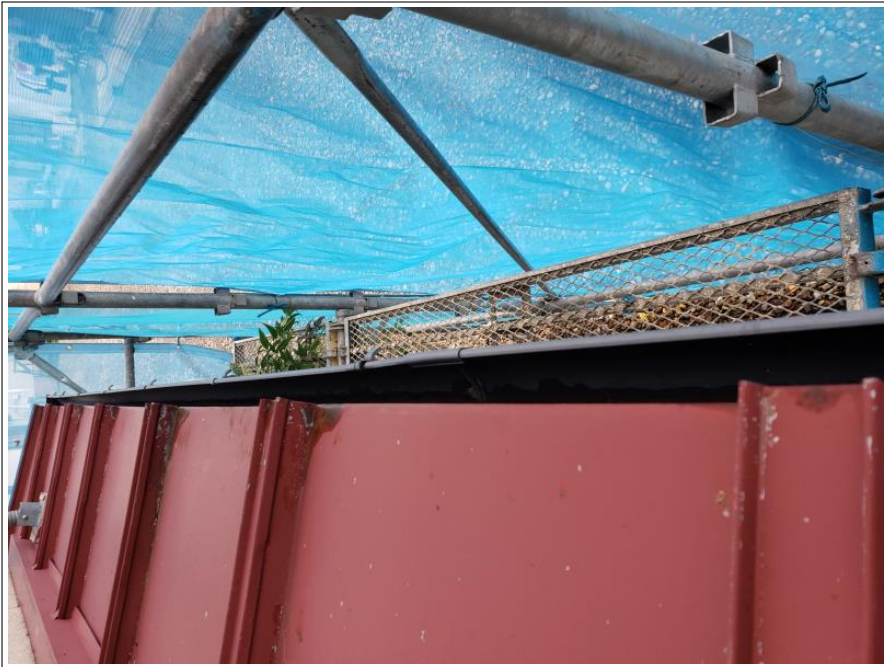
A-13

下屋③ ※北側下屋

軒先取付け

施工前

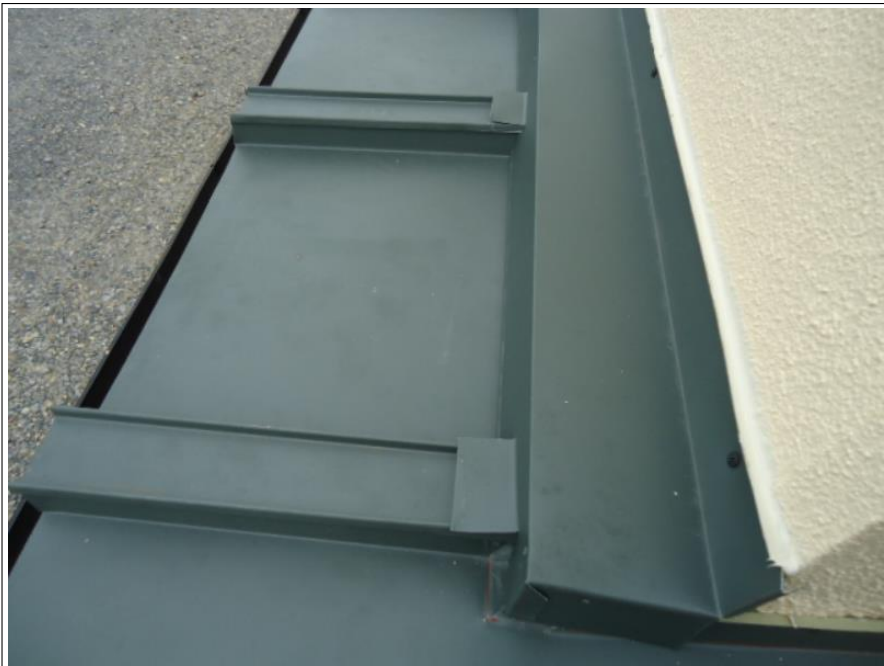
A-13

下屋③ ※北側下屋

軒先取付け

施工後
