施工前状況

工事件名 平澤様邸塗装工事
工事場所 大崎市古川
外壁施工後
2020/08/12

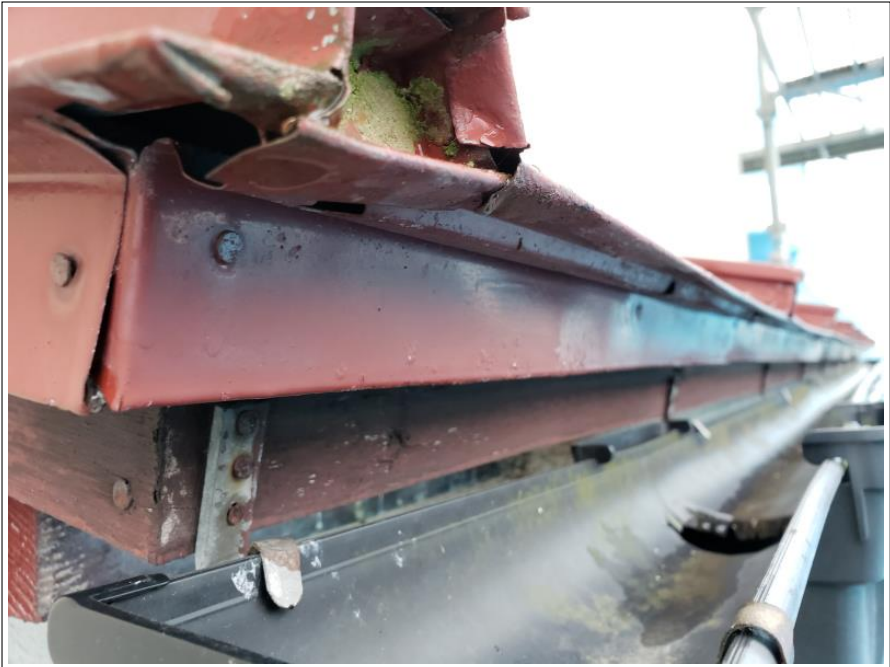
A-13

下屋③ ※北側下屋

唐草取付け

施工前

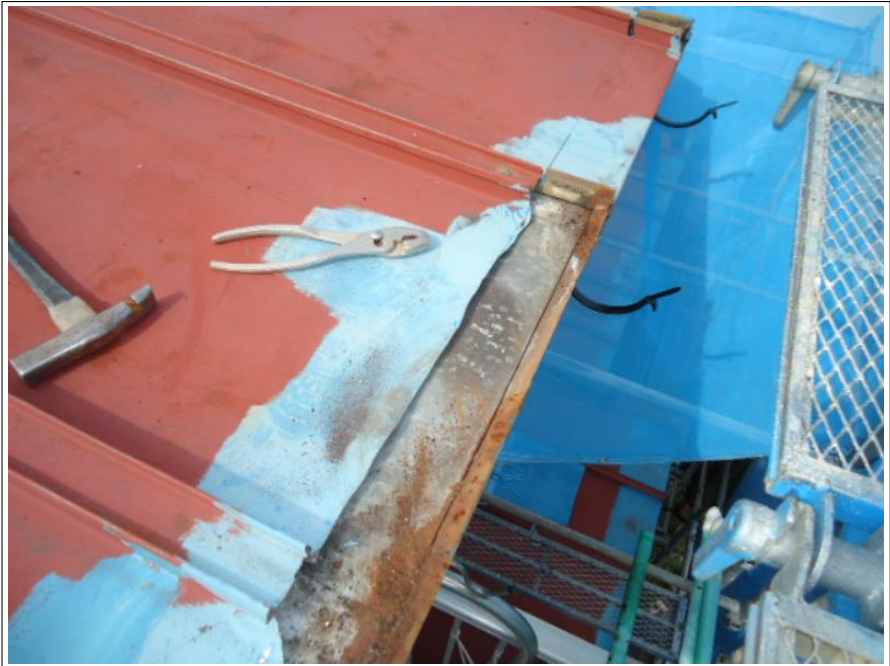
A-13

下屋③ ※北側下屋

唐草取付け

施工前

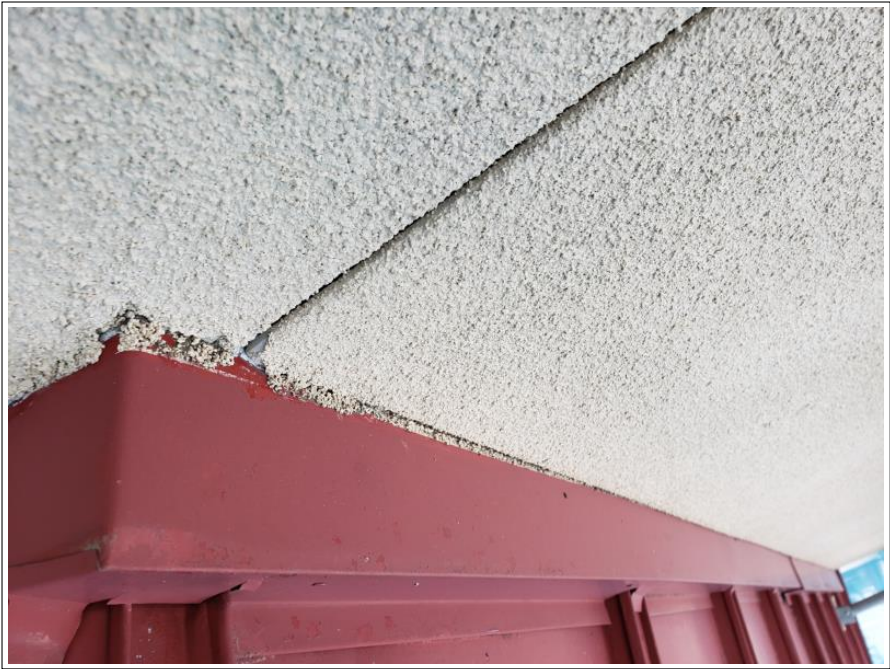
A-14

下屋③ ※北側下屋

水切り

施工前

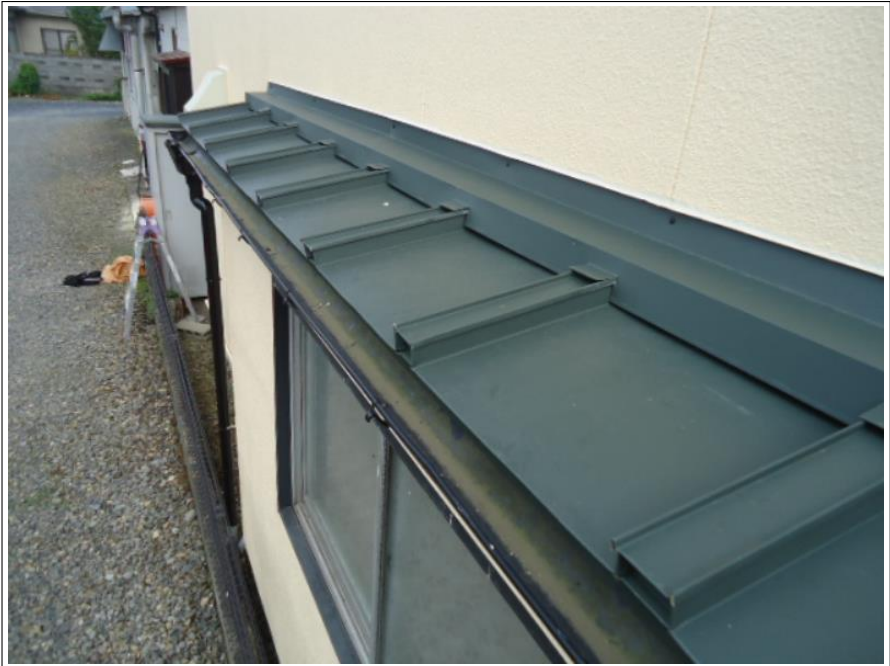
A-14

下屋③ ※北側下屋

水切り

施工後

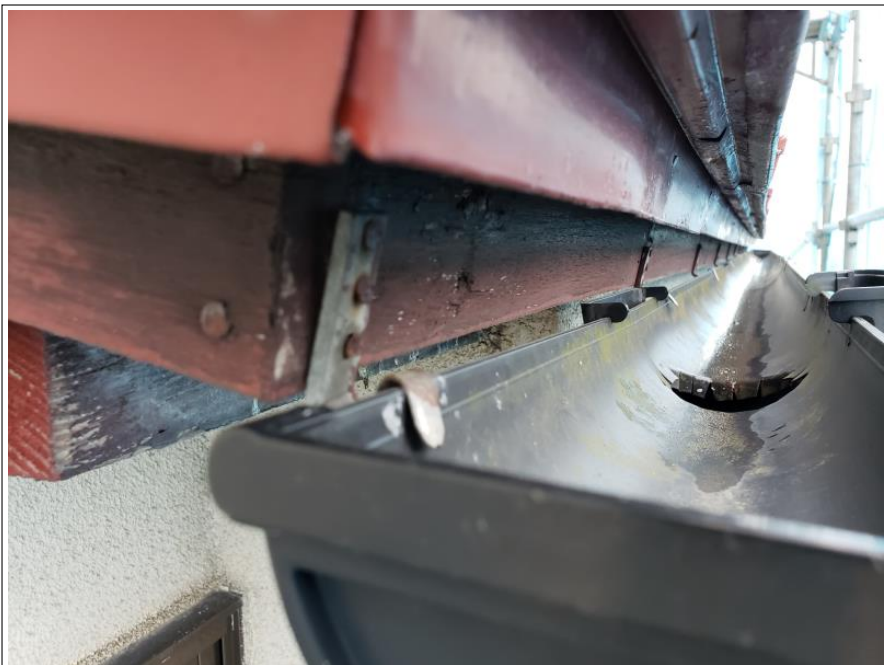
A-15

下屋③ ※北側下屋

破風板金

施工前

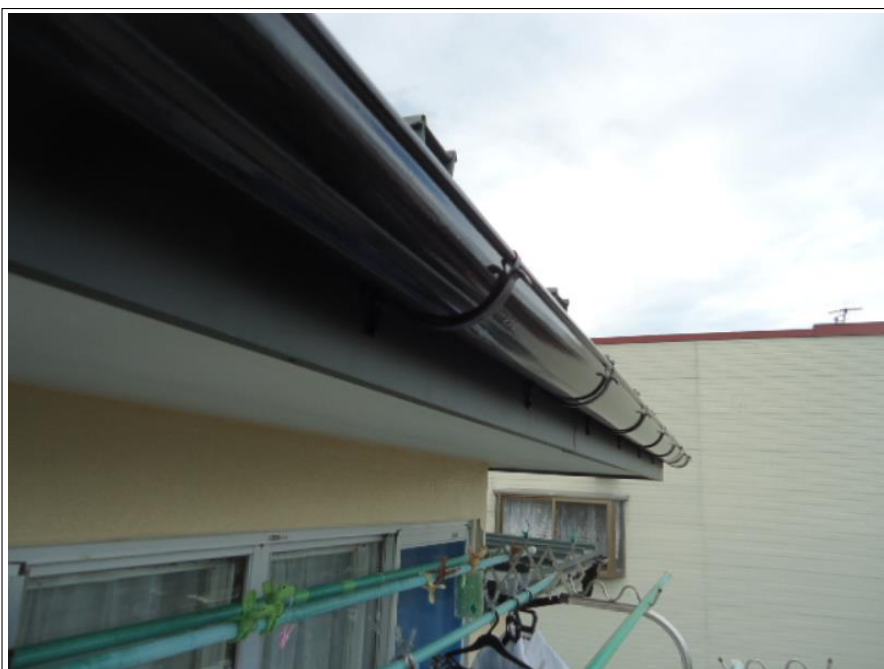
A-15

下屋③ ※北側下屋

破風板金

施工後

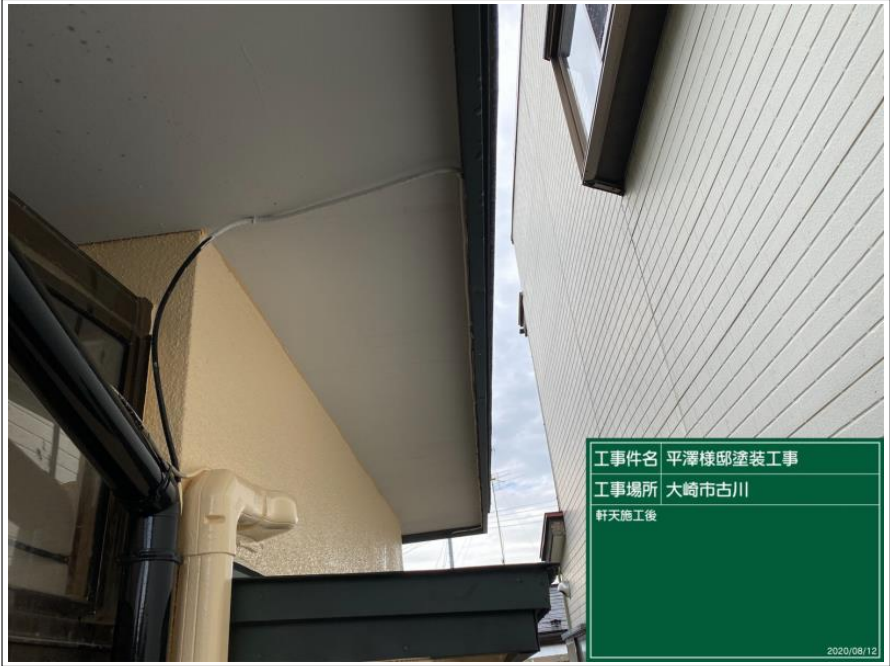
D-1

工事件名 平澤様邸塗装工事
工事場所 大崎市古川
軒天施工後
2020/08/12
